22 de febrero de 2021  
DA-UHTPNOL-0183-2021

En atención a seguimiento y control sobre el Río Tempisque correspondiente al mes de enero del presente año; nos permitimos indicar lo siguiente:

Que en fechas de 27 y 28 de enero del presente año, se le dieron seguimiento a las tomas de agua que se encontraron tanto a la margen derecha como a la margen izquierda del Río Tempisque; esto en un trayecto de aproximadamente 51 kilómetros de distancia a lo largo del cauce del Río. Entre los sectores que comprenden Carrizal de Nacascolo de Liberia; toma de agua que corresponde al expediente administrativo número **10671** a nombre de **Llanuras de Burgos S.A** y el Paso Asientillo (Finca Formosa); toma de agua que corresponde al expediente administrativo número **1443** a nombre de Pelón de la Bajura S.A.

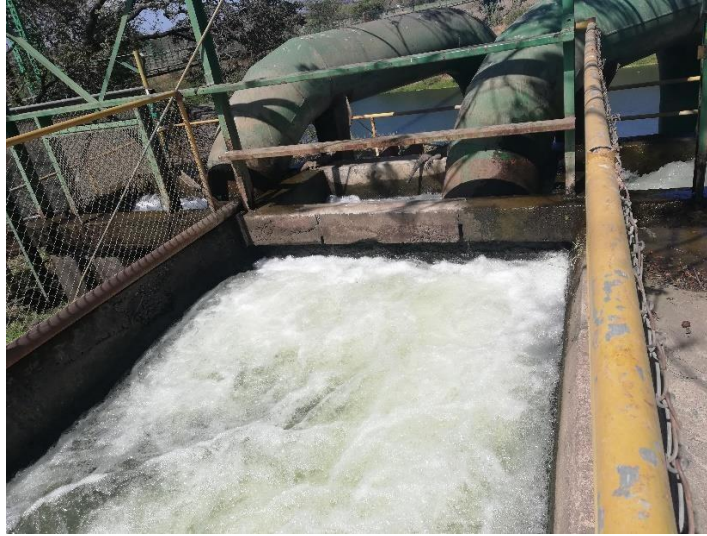
**Anexo 03.** Toma del expediente administrativo 6472 a nombre de **Central Azucarera Tempisque** en fecha 27/01/2021. Toma conocida como Ingenio.
