06 de julio de 2021  
DA-UHTPNOL-0560-2021

En atención a seguimiento y control sobre el río Tempisque correspondiente al mes de mayo del presente año; nos permitimos indicar lo siguiente:

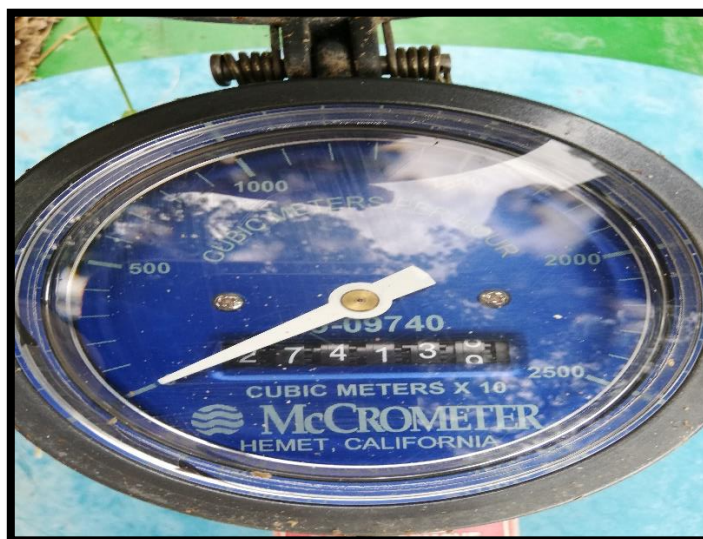
**Anexo 06.** Lectura del macromedidor colocado en la toma del expediente administrativo 5558 conocida como "Isleta" a nombre de Hacienda Tempisque S.A. en fecha 12/05/2021.

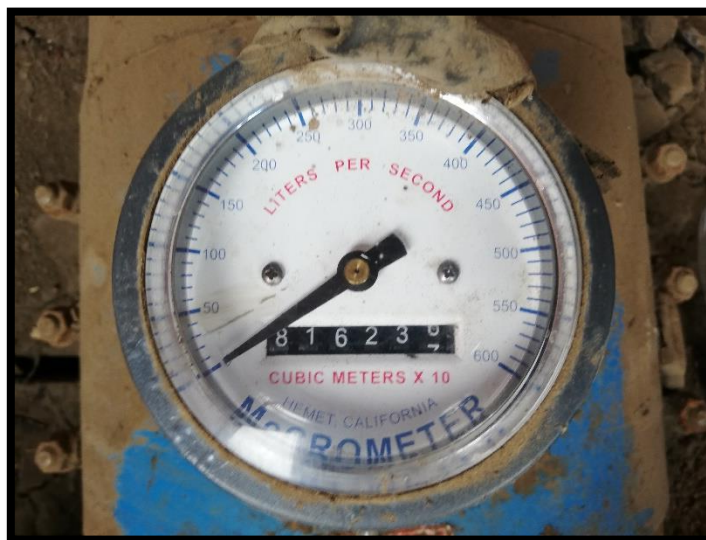
**Anexo 08.** Lectura del macromedidor colocado en la toma del expediente administrativo 2316 conocida como "Guayabito" a nombre de Hacienda Tempisque S.A. en fecha 12/05/2021.

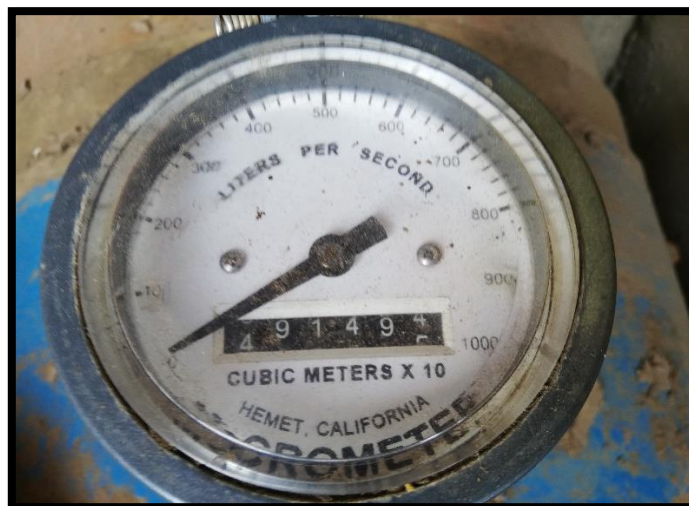
**Anexo 09.** Lectura del macromedidor colocado en la toma del expediente administrativo 2316 conocida como "Caimito" a nombre de Hacienda Tempisque S.A. en fecha 12/05/2021.
