11 de octubre de 2018
DA-UHTPNOL-0926-2018

En atención a seguimiento y control sobre el Río Tempisque correspondiente al mes de setiembre del presente año; nos permitimos indicar lo siguiente:

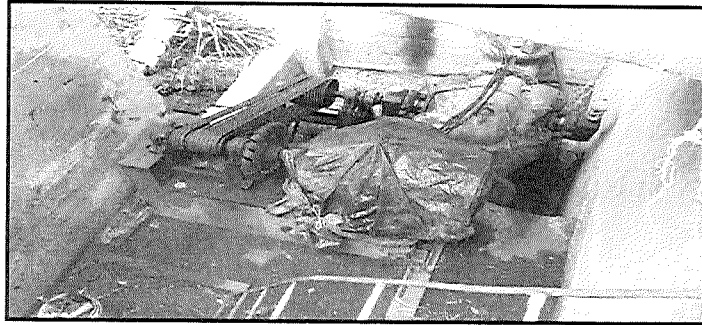
Anexo 01. Expediente administrativo 13474-A a nombre **Inmobiliaria Costa Alegre S.A.**

Toma	Número de Exp.	Nombre del Expediente	Coordenadas Lambert Norte (CRTM05)		Estado de la Concesión	Observaciones
			Latitud	Longitud		
1	10671	Llanura de Burgos S.A	295.589 (1181130)	367.146 (330885)	Solicitud nueva por expiración del plazo anterior	No se realizó visita al sitio.
2	13474	Inmobiliaria Costa Alegre S.A.	290.811 (1176354)	364.191 (327923)	Denegada	Se verifica que al momento de la inspección no se está aprovechando agua. El equipo de bombeo se encuentra Instalado. Anexo 01.
3	7015	Ana María Moya Moya	288.600 (1174143)	363.090 (326820)	Otorgada	Se verifica que al momento de la inspección no se está aprovechando agua. Las bombas no están instaladas y solamente se observa tubería de descarga. Anexo 02.
4	4858	Granos del Pacifico	287.945 (1173489)	362.446 (326175)	Solicitud nueva por expiración del plazo anterior	Se verifica que al momento de la inspección no se está aprovechando agua. Se encuentra una bomba instalada. Anexo 03.

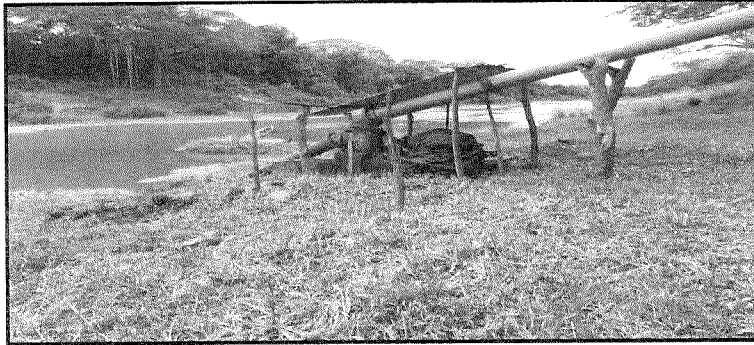
Anexo 04. Expediente administrativo 2095-A a nombre de Inversiones Río Orinoco S.A

5	2095	Inversiones Río Orinoco S.A.	285.683 (1171226)	362.121 (325847)	Moroso por pago de canon	Se verifica que al momento de la inspección no se estaba aprovechando agua. El equipo de bombeo se encuentra instalado. Anexo 04.
6	10765	Sociedad de Usuarios de Agua Auristela	285.554 (1171097)	362.263 (325989)	Cancelada por Vencimiento (Sin Prorroga)	Se verifica que al momento de la inspección no se está aprovechando agua. No se observa equipo de bombeo en el punto de captación.
7	1961	Las Trancas S.A.	283.143 (1168686)	361.844 (325567)	Otorgada	Se verifica que al momento de la inspección no se está aprovechando agua. Las bombas no están instaladas. Anexo 05
8	4394	Agropecuaria Federico Apestegui Sobrado S.A.	282.793 (1168336)	361.838 (325561)	Cancelada	No se pudo ingresar a la propiedad
	11712	Monte de Gallo S.A			Solicitud nueva por expiración del plazo anterior	No se pudo ingresar a la propiedad

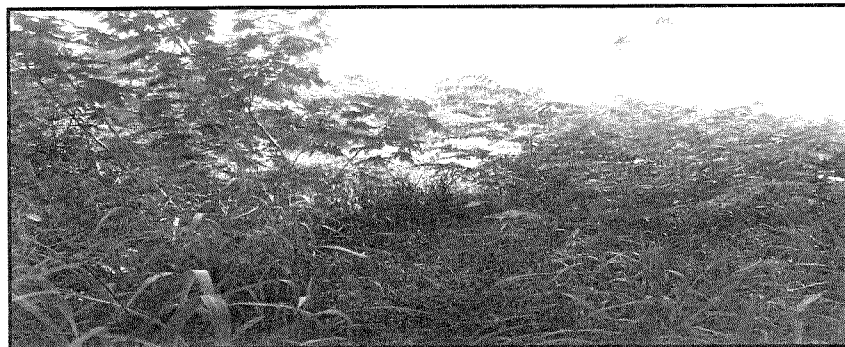
Anexo 06. Expediente administrativo 11713-A a nombre de Ganadería Limitada Monte Claro S.A.

9	11713	Ganadería Limitada Monte Claro	280.553 (1166094)	363.208 (326929)	Solicitud nueva por expiración del plazo anterior	Se verifica que al momento de la inspección no se está aprovechando agua. El equipo de bombeo no se encuentra instalado. Anexo 06.

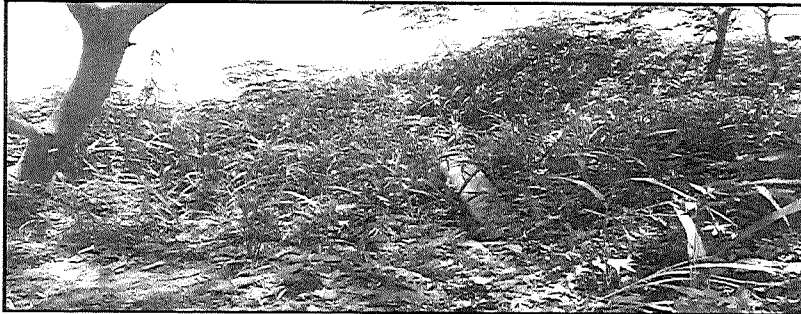
Anexo 07. Expediente administrativo 11465-A a nombre de Grupo Gess de Centro América S.A.

Toma	Número de Exp.	Nombre del Expediente	Coordenadas Lambert Norte (CRTM05)		Estado de la Concesión	Observaciones
			Latitud	Longitud		
10	11465	Grupo Gess de Centro América S.A	273.726 (1159262)	365.361 (329075)	Solicitud nueva por expiración del plazo anterior	Se verifica que al momento de la inspección no se está aprovechando agua. Las bombas no están instaladas. Anexo 07
11	11644	Melones de Costa Rica	268.692 (115422)	368.546 (332255)	Solicitud nueva por expiración del plazo anterior	Se verifica que al momento de la inspección no se está aprovechando agua. Las bombas no están instaladas. Anexo 08
12	2010	Dinora Aragón Piña y otros	267.207 (115273)	369.561 (333269)	Solicitud nueva por expiración del plazo anterior	Se verifica que al momento de la inspección no se está aprovechando agua. Las bombas no están instaladas.
13	5854	Cañera Moralito	267.351 (1152880)	371.080 (334789)	Otorgada	No se logró encontrar la toma, pero no se observaron tuberías ni se escuchó equipo de bombeo funcionando.

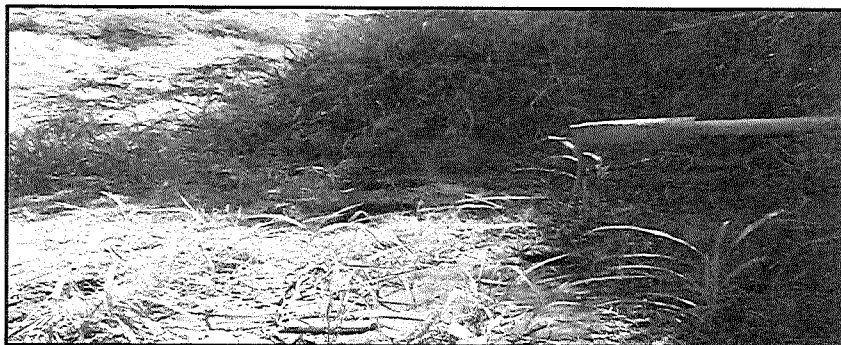
Anexo 09. Expedientes administrativos 14476-A, 14477-A y 6416-A, nombre de Mariam Ramírez Galeano, Estela Ramírez Galeano y Sociedad Agropecuaria Raga, respectivamente.

14	14476	Miriam Ramírez Galeano	267.092 (1152619)	372.557 (336266)	Otorgada	Se verifica que al momento de la inspección no se está aprovechando agua. El equipo de bombeo no se encuentra Instalado. Anexo 09
	14477	Estela Ramírez Galeano			Solicitud nueva por expiración del plazo anterior	Se verifica que al momento de la inspección no se está aprovechando agua. El equipo de bombeo no se encuentra Instalado. Anexo 09
	6416	Sociedad Agropecuaria Raga			Solicitud nueva por expiración del plazo anterior	Se verifica que al momento de la inspección no se está aprovechando agua. El equipo de bombeo no se encuentra Instalado. Anexo 09
15	1234	Azucarera El Viejo	266.970 (1152495)	374.364 (338074)	Otorgada	Se verifica que al momento de la inspección no se está aprovechando agua. Se encuentra el equipo de bombeo instalado. Anexo 10
16	1232	Agrícola la Ceiba S.A	269.312 (1154837)	375.094 (338806)	Otorgada	Se verifica que al momento de la inspección no se está aprovechando agua. Las bombas no están instaladas. Anexo 11

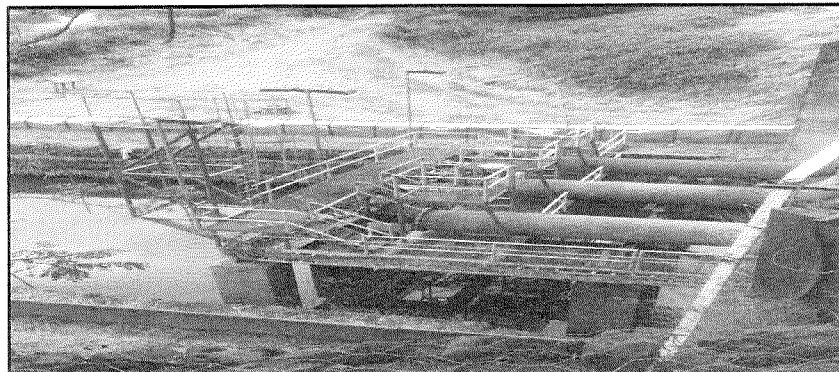
Anexo 12. Expediente administrativo 6472-A a nombre de Central Azucarera Tempisque S.A.

Toma de agua	Número de Exp.	Nombre del Exp.	Coordenadas Lambert Norte (CRTM05)		Estado de la Concesión	Observaciones
			Latitud	Longitud		
17	2393	Entrada Colonial Ltda	280.314 (1165854)	363.482 (327203)	Cancelada por morosidad	Se verifica que al momento de la inspección en el sitio no existe bomba instalada ni medio para trasegar el agua (canal o tubería). El sitio encuentra lleno de vegetación sin indicios de que alguna vez se haya extraído agua.
18	4844 y 5165	Central Azucarera Tempisque S.A.	277.799 (1163337)	364.594 (328312)	Otorgada	Se verifica que al momento de la inspección no se está aprovechando agua. Las bombas no están instaladas.
19	12395	Agrorice de Milano S.A.	277.794 (1163332)	364.604 (328322)	Otorgada	Se verifica que al momento de la inspección no se está aprovechando agua. Sistema de bombeo no instalado.
20	6472	Central Azucarera Tempisque S.A.	277.474 (1163012)	364.630 (328348)	Otorgada	Se verifica que al momento de la inspección no se estaba aprovechando agua. El equipo de bombeo no se encuentra instalado. Anexo 12

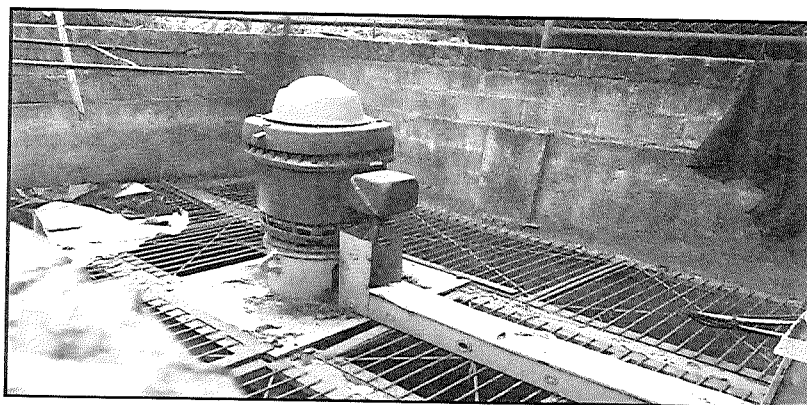
Anexo 13. Expediente administrativo **5558-A** a nombre de **Hacienda Tempisque S.A**, toma bajo las coordenadas proyección Lambert Norte Latitud 276314 y Longitud 364528.

21	5558	Hacienda Tempisque S.A.	276.314 (1161852)	364.528 (328245)	Otorgada	Se verifica que al momento de la inspección no se está aprovechando agua. Se encuentra una bomba instalada, sin conexión eléctrica. Anexo 13.
22	4695	Hacienda Tempisque S.A.	273.182 (1158718)	365.624 (329338)	Otorgada	Se verifica que al momento de la inspección no se está aprovechando agua. Las bombas no están instaladas. Anexo 14
23	4695	Hacienda Tempisque S.A.	269.577 (1155109)	367.890 (331601)	Otorgada	Se verifica que al momento de la inspección se no se estaba aprovechando agua. Sistema de bombeo se encuentra instalado.
24	5554	Banco Crédito Agrícola de Cartago	268.438 (1153969)	369.067 (332777)	Solicitud nueva por expiración del plazo anterior	Se verifica que al momento de la inspección no se está aprovechando agua. No se encuentra el sistema de bombeo instalado en el sitio.
25	6399	El Rancho Gesling S.A.	268.430 (1153961)	369.086 (332796)	Otorgada	Se verifica que al momento de la inspección no se está aprovechando agua. Se encuentra el sistema de bombeo instalado en el sitio. Anexo 15

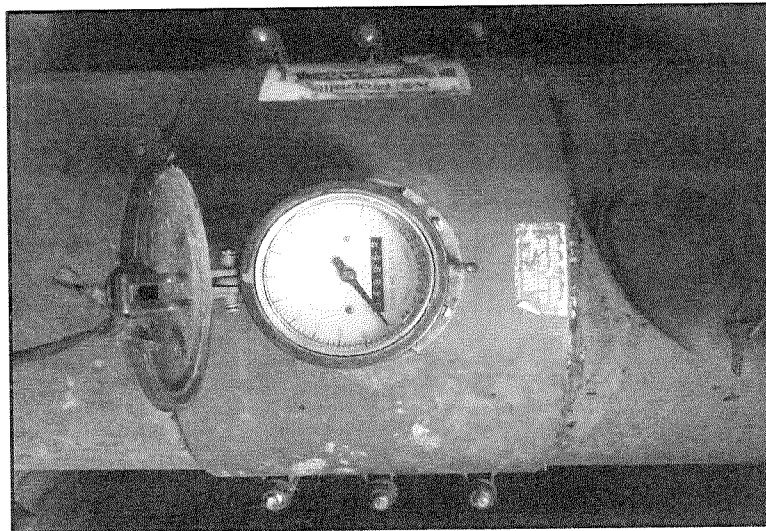
26	2316	Central Azucarera Tempisque S.A.	267.186 (1152713)	372.572 (336281)	Otorgada	Se verifica que al momento de la inspección no se está aprovechando agua. Las bombas no están instaladas. Anexo 16

Anexo 16. Lectura del macromedidor colocado en toma del expediente administrativo 2316-A conocida como "Guayabito" a nombre de Central Azucarera Tempisque S.A.

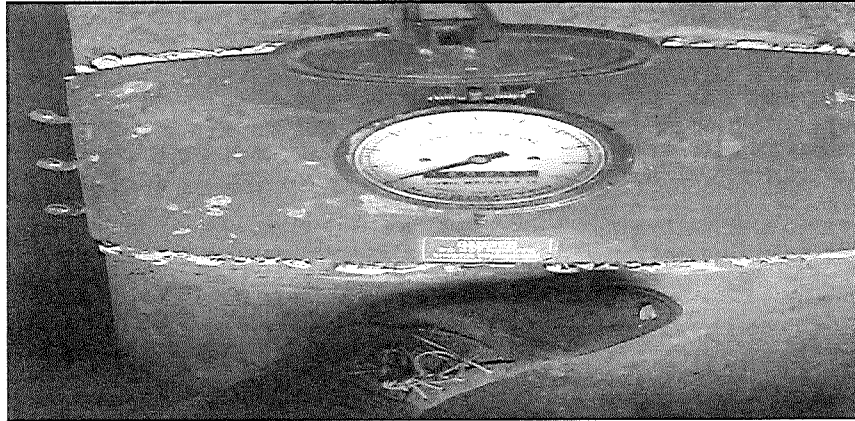
Toma de agua	Número de Exp.	Nombre del Exp.	Coordenadas Lambert Norte (CRTM05)		Estado de la Concesión	Observaciones
			Latitud	Longitud		
27	2316	Central Azucarera Tempisque S.A.	268.418 (1153943)	374.720 (338431)	Otorgada	Se verifica que al momento de la inspección no se está aprovechando agua. Las bombas no están instaladas. Anexo 17
28	1443	El Pelón de la Bajura S.A.	269.762 (1155283)	378.657 (342370)	Otorgada	Se verifica que al momento de la inspección no se está aprovechando agua. La bomba se encuentra sin equipo eléctrico conectado. Anexo 18.

Anexo 17. Lectura del macromedidor colocado en toma del expediente administrativo 2316-A conocida como "Caimito" a nombre de **Central Azucarera Tempisque S.A.**
