09 de mayo del 2018
DA-UHTPNOL-0371-2018

En atención a seguimiento y control sobre el Río Tempisque correspondiente al mes de abril del presente año; nos permitimos indicar lo siguiente:

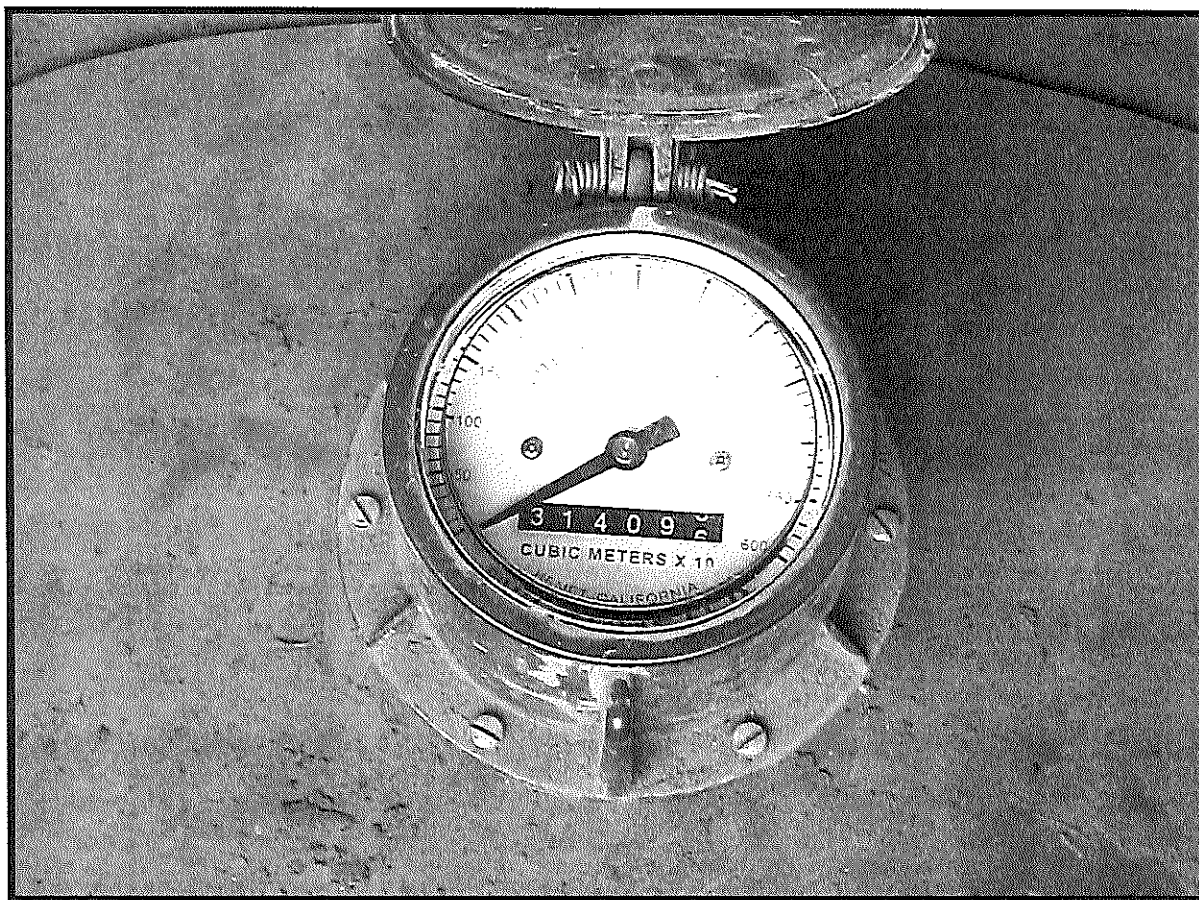
Anexo 01. Lectura del macromedidor colocado en toma del expediente administrativo 2316 conocida como "Guayabito" a nombre de **Central Azucarera Tempisque S.A.** en fecha 27/04/2018.

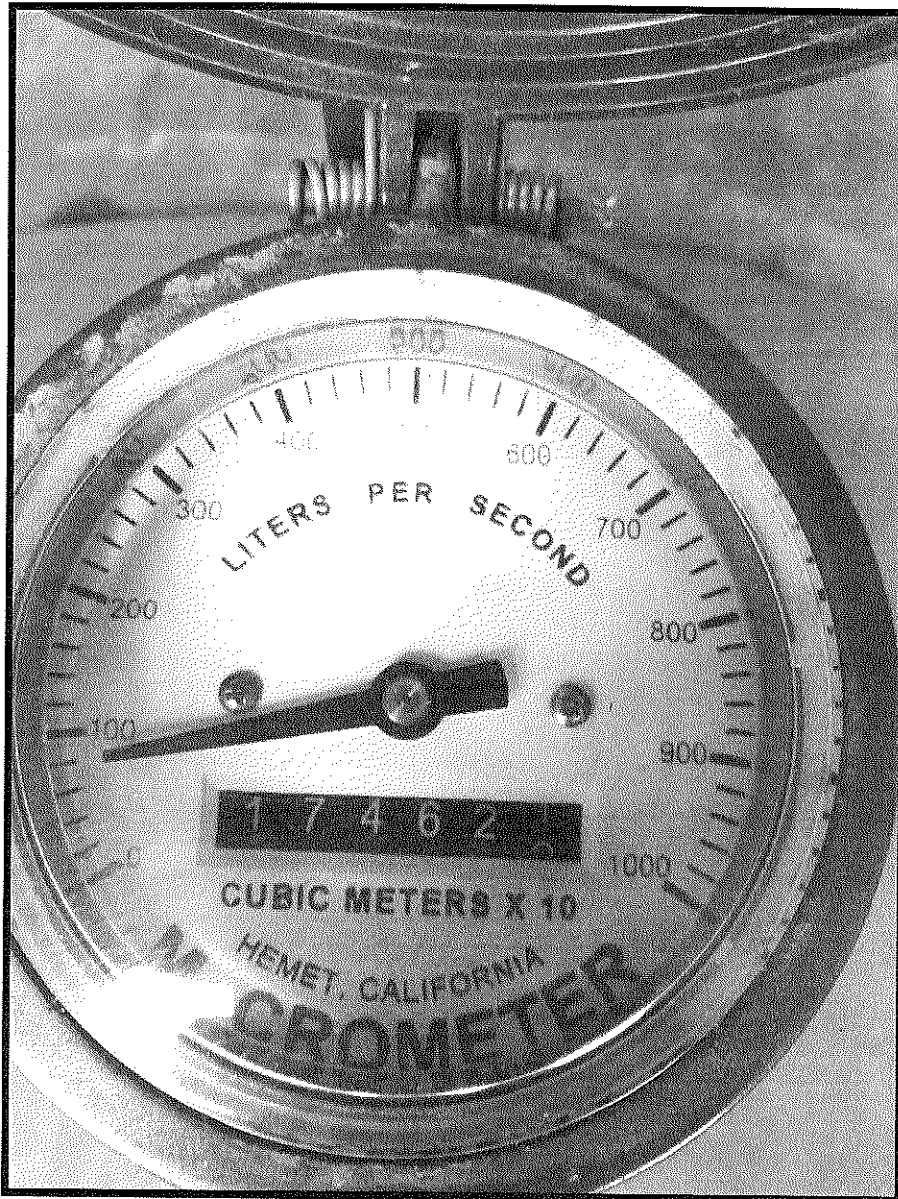
Anexo 02. Lectura del macromedidor colocado en toma del expediente administrativo 2316 conocida como "Caimito" a nombre de **Central Azucarera Tempisque S.A.** en fecha 27/04/2018.

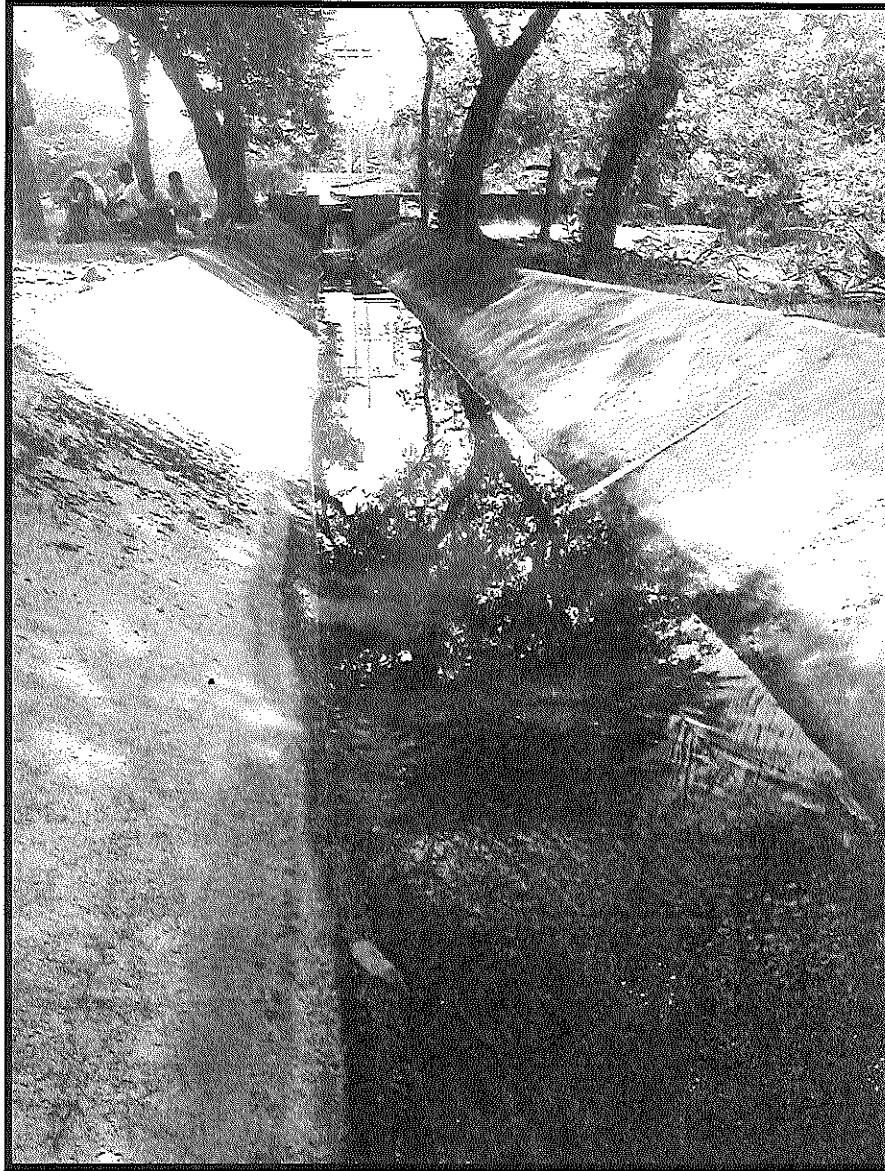
Anexo 03. Imagen capturada en la toma del expediente administrativo 4844 y 5165 conocida como "Románticas" a nombre de Central Azucarera Tempisque S.A. en fecha 27/04/2018.

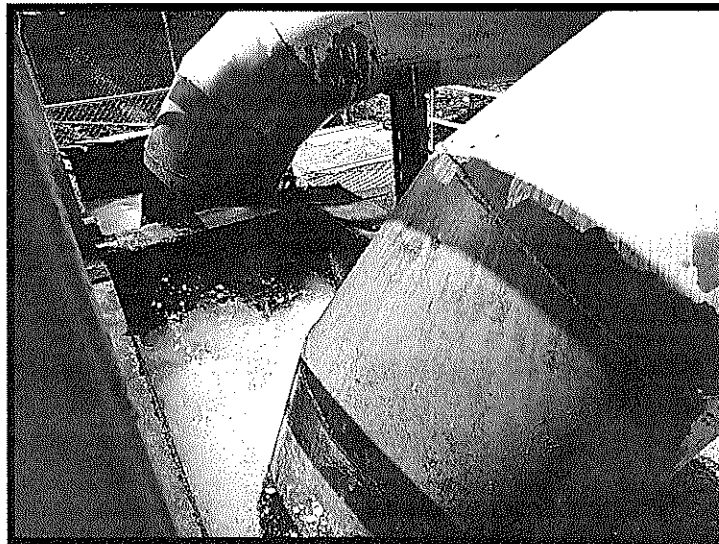
Anexo 05. Imagen capturada en la toma del expediente administrativo 6472 conocida como "Ingenio" a nombre de **Central Azucarena Tempisque S.A.** en fecha 27/04/2018.

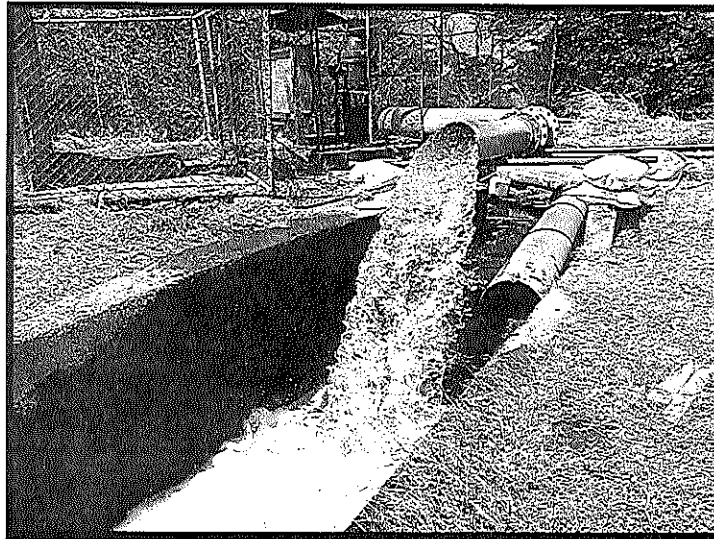
Anexo 06. Datos recolectados cerca de la toma del expediente administrativo 4695 conocida como "Jocotes" a nombre de **Hacienda Tempisque S.A.** en fecha 27/04/2018.

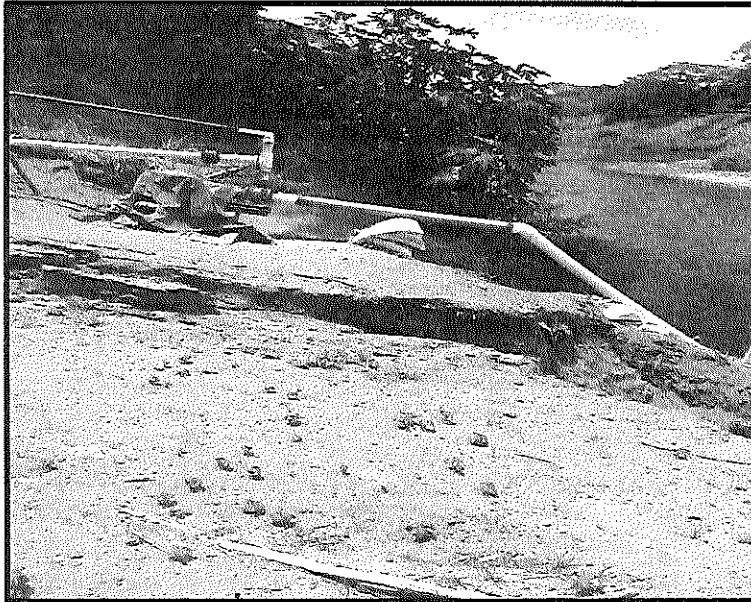
9	11713	Ganadería Limitada Monte Claro	280.553 (1166094)	363.208 (326929)	Solicitud nueva por expiración del plazo anterior	Se verifica que al momento de la inspección no se está aprovechando agua. Las bombas están instaladas. Ver Anexos

Anexo 12. Toma del expediente administrativo 11713-A a nombre de Ganadería Limitada Monte Claro, encontrada en las coordenadas proyección Lambert Norte latitud: 280.539 y longitud: 363.187, en el momento de la inspección no estaba siendo aprovechada, sin embargo se encontraba conectado el sistema de bombeo.
