21 de setiembre de 2018  
DA-UHTPNOL-0835-2018

En atención a seguimiento y control sobre el Río Tempisque correspondiente al mes de agosto del presente año; nos permitimos indicar lo siguiente:

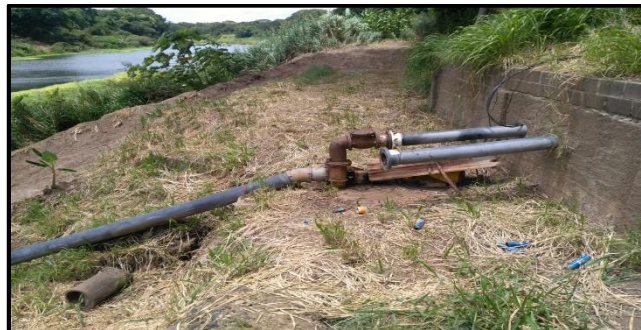
**Anexo 03.** Expediente administrativo **4858-A** a nombre de **Granos del Pacifico S.A.**

Toma	Número de Exp.	Nombre del Expediente	Coordenadas Lambert Norte (CRTM05)		Estado de la Concesión	Observaciones
			Latitud	Longitud		
1	10671	Llanura de Burgos S.A	295.589 (1181130)	367.146 (330885)	Solicitud nueva por expiración del plazo anterior	No se realizó visita al sitio.
2	13474	Inmobiliaria Costa Alegre S.A.	290.811 (1176354)	364.191 (327923)	Denegada	Se verifica que al momento de la inspección <b>no</b> se está aprovechando agua. Sin embargo, se observa que el tanque de depósito se encuentra con nivel de agua. Anexo 01.
3	7015	Ana María Moya Moya	288.600 (1174143)	363.090 (326820)	Otorgada	Se verifica que al momento de la inspección <b>no</b> se está aprovechando agua. Las bombas no están instaladas y solamente se observa tubería de descarga. Anexo 02.
4	4858	Granos del Pacifico	287.945 (1173489)	362.446 (326175)	Solicitud nueva por expiración del plazo anterior	Se verifica que al momento de la inspección <b>no</b> se está aprovechando agua. Se encuentra una bomba instalada. Anexo 03.

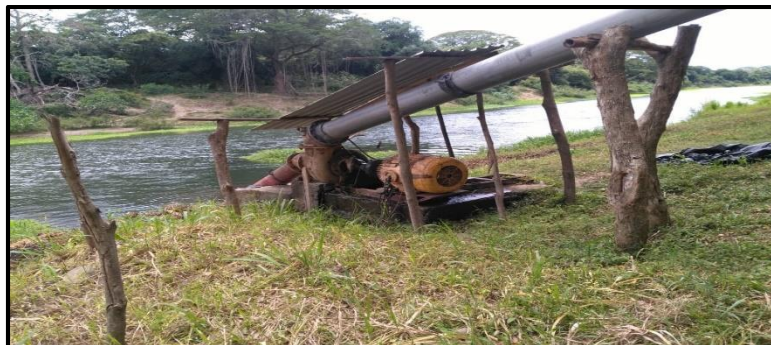
**Anexo 05.** Expediente administrativo **2095-A** a nombre de Inversiones **Río Orinoco S.A**

5	2095	Inversiones Río Orinoco S.A.	285.683 (1171226)	362.121 (325847)	Moroso por pago de canon	Se verifica que al momento de la inspección se está aprovechando agua, específicamente un caudal de 100.3 litros por segundo, la memoria de cálculo se encuentra en el Anexo 04. El equipo de bombeo se encuentra instalado. Anexo 05.
6	10765	Sociedad de Usuarios de Agua Auristela	285.554 (1171097)	362.263 (325989)	Cancelada por Vencimiento (Sin Prorroga)	Se verifica que al momento de la inspección <b>no</b> se está aprovechando agua. No se observa equipo de bombeo en el punto de captación.
7	1961	Las Trancas S.A.	283.143 (1168686)	361.844 (325567)	Otorgada	Se verifica que al momento de la inspección <b>no</b> se está aprovechando agua. Las bombas no están instaladas. Anexo 06
8	4394	Agropecuaria Federico Apestegui Sobrado S.A.	282.793 (1168336)	361.838 (325561)	Cancelada	Se verifica que al momento de la inspección <b>no</b> se está aprovechando agua. No se encuentra el sistema de bombeo instalado en el sitio. Únicamente tubería de descarga. Anexo 07.

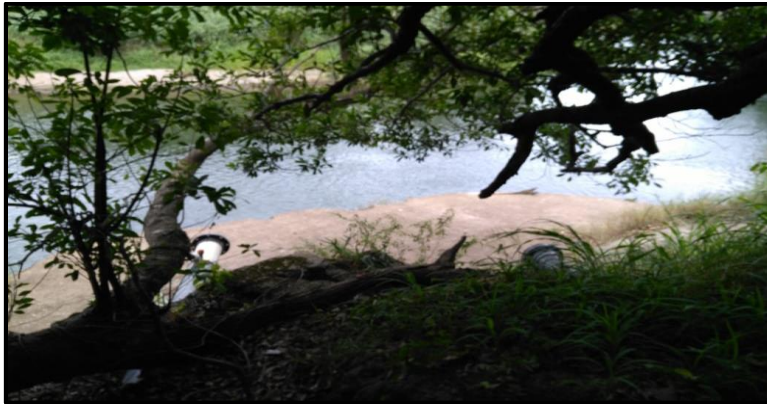
**Anexo 07.** Toma de expedientes administrativos **4394-A** y **11712-A** a nombre de **Agropecuaria Federico Apestegui Sobrado S.A** y **Monte de Gallo S.A.**

11712	Monte de Gallo S.A			Solicitud nueva por expiración del plazo anterior	Se verifica que al momento de la inspección <b>no</b> se está aprovechando agua. No se encuentra el sistema de bombeo instalado en el sitio. Únicamente tubería de descarga. Anexo 07.

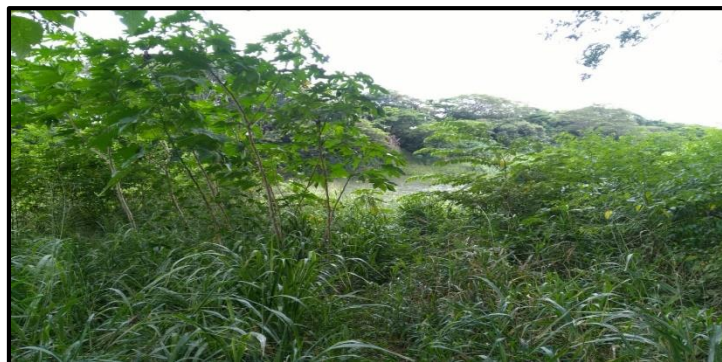
**Anexo 11.** Expediente administrativo **2010-A** a nombre de **Dinora Aragón Piña y otros.**

Toma	Número de Exp.	Nombre del Expediente	Coordenadas Lambert Norte (CRTM05)		Estado de la Concesión	Observaciones
			Latitud	Longitud		
9	11713	Ganadería Limitada Monte Claro	280.553 (1166094)	363.208 (326929)	Solicitud nueva por expiración del plazo anterior	Se verifica que al momento de la inspección <b>no</b> se está aprovechando agua. El equipo de bombeo no se encuentra instalado. Anexo 08.
10	11465	Grupo Gess de Centro América S.A	273.726 (1159262)	365.361 (329075)	Solicitud nueva por expiración del plazo anterior	Se verifica que al momento de la inspección <b>no</b> se está aprovechando agua. Las bombas no están instaladas. Anexo 09
11	11644	Melones de Costa Rica	268.692 (115422)	368.546 (332255)	Solicitud nueva por expiración del plazo anterior	Se verifica que al momento de la inspección <b>no</b> se está aprovechando agua. Las bombas no están instaladas. Anexo 10
12	2010	Dinora Aragón Piña y otros	267.207 (115273)	369.561 (333269)	Solicitud nueva por expiración del plazo anterior	Se verifica que al momento de la inspección <b>no</b> se está aprovechando agua. Las bombas no están instaladas. Anexo 11

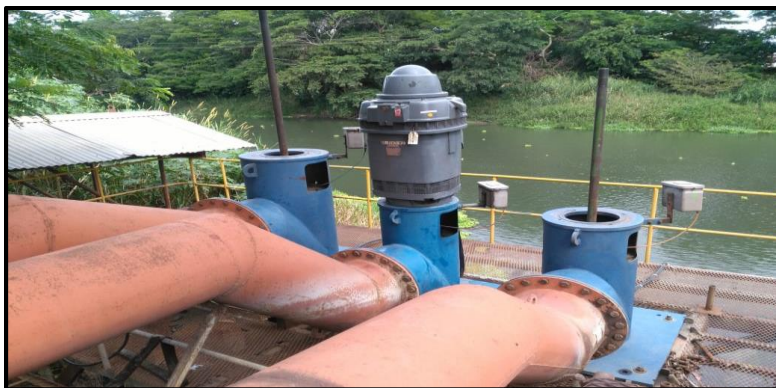
**Anexo 13.** Expediente administrativo **1234-A** a nombre de **Azucarera El Viejo S.A.**

13	5854	Cañera Moralito	267.351 (1152880)	371.080 (334789)	Otorgada	No se logró encontrar la toma, pero <b>no</b> se observaron tuberías ni se escuchó equipo de bombeo funcionando.
14	14476	Miriam Ramírez Galeano	267.092 (1152619)	372.557 (336266)	Otorgada	Se verifica que al momento de la inspección <b>no</b> se está aprovechando agua. El equipo de bombeo se encuentra sin tubería de succión. Anexo 12
	14477	Estela Ramírez Galeano			Solicitud nueva por expiración del plazo anterior	Se verifica que al momento de la inspección <b>no</b> se está aprovechando agua. El equipo de bombeo se encuentra sin tubería de succión. Anexo 12
	6416	Sociedad Agropecuaria Raga			Solicitud nueva por expiración del plazo anterior	Se verifica que al momento de la inspección <b>no</b> se está aprovechando agua. El equipo de bombeo se encuentra sin tubería de succión. Anexo 12
15	1234	Azucarera El Viejo	266.970 (1152495)	374.364 (338074)	Otorgada	Se verifica que al momento de la inspección <b>no</b> se está aprovechando agua. Se encuentra una bomba conectada. Anexo 13

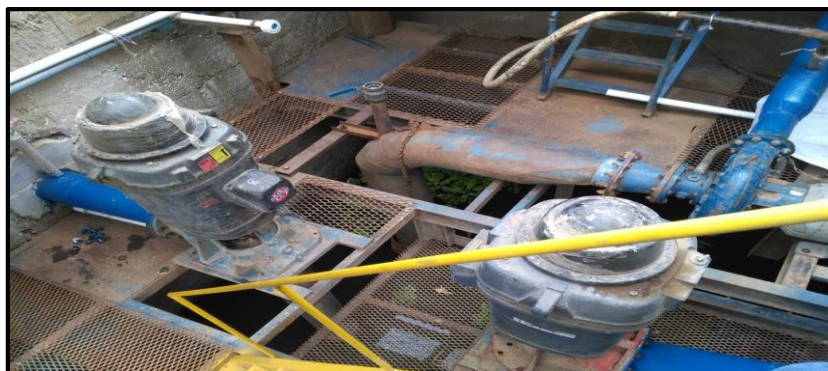
**Anexo 14.** Expediente administrativo **1232-A** a nombre de **Agrícola la Ceiba S.A.**

16	1232	Agrícola la Ceiba S.A	269.312 (1154837)	375.094 (338806)	Otorgada	Se verifica que al momento de la inspección <b>no</b> se está aprovechando agua. Las bombas están instaladas. Anexo 14

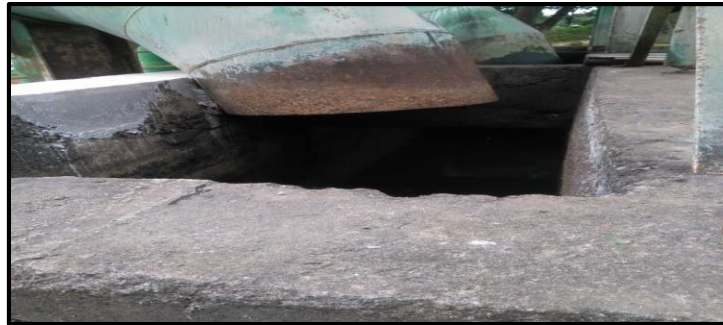
**Anexo 15.** Expediente administrativo **6472-A** a nombre de **Central Azucarera Tempisque S.A.**

Toma de agua	Número de Exp.	Nombre del Exp.	Coordenadas Lambert Norte (CRTM05)		Estado de la Concesión	Observaciones
			Latitud	Longitud		
17	2393	Entrada Colonial Ltda	280.314 (1165854)	363.482 (327203)	Cancelada por morosidad	Se verifica que al momento de la inspección en el sitio no existe bomba instalada ni medio para trasegar el agua (canal o tubería). El sitio se encuentra lleno de vegetación sin indicios de que alguna vez se haya extraído agua.
18	4844 y 5165	Central Azucarera Tempisque S.A.	277.799 (1163337)	364.594 (328312)	Otorgada	Se verifica que al momento de la inspección <b>no</b> se está aprovechando agua. Las bombas no están instaladas.
19	12395	Agrorice de Milano S.A.	277.794 (1163332)	364.604 (328322)	Otorgada	Se verifica que al momento de la inspección <b>no</b> se está aprovechando agua. Sistema de bombeo no instalado.
20	6472	Central Azucarera Tempisque S.A.	277.474 (1163012)	364.630 (328348)	Otorgada	Se verifica que al momento de la inspección no se estaba aprovechando agua. Sistema de bombeo instalado en el sitio. Solo se encuentra una bomba instalada. Anexo 15

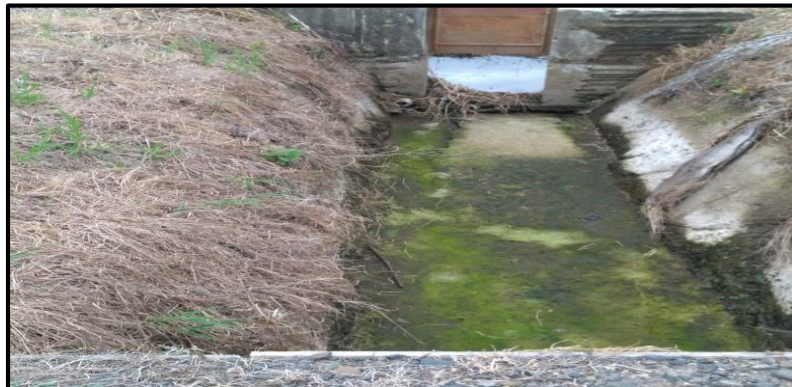
**Anexo 16.** Expediente administrativo **5558-A** a nombre de **Hacienda Tempisque S.A.**, toma bajo las coordenadas proyección Lambert Norte Latitud 276314 y Longitud 364528.

21	5558	Hacienda Tempisque S.A.	276.314 (1161852)	364.528 (328245)	Otorgada	Se verifica que al momento de la inspección <b>no</b> se está aprovechando agua. No hay bombas instaladas. Anexo 16
22	4695	Hacienda Tempisque S.A.	273.182 (1158718)	365.624 (329338)	Otorgada	Se verifica que al momento de la inspección <b>no</b> se está aprovechando agua. Las bombas no están instaladas. Anexo 17
23	4695	Hacienda Tempisque S.A.	269.577 (1155109)	367.890 (331601)	Otorgada	Se verifica que al momento de la inspección se está aprovechando agua. Sistema de bombeo se encuentra instalado. La memoria del aforo se observa en el Anexo 18.
24	5554	Banco Crédito Agrícola de Cartago	268.438 (1153969)	369.067 (332777)	Solicitud nueva por expiración del plazo anterior	Se verifica que al momento de la inspección <b>no</b> se está aprovechando agua. No se encuentra el sistema de bombeo instalado en el sitio.

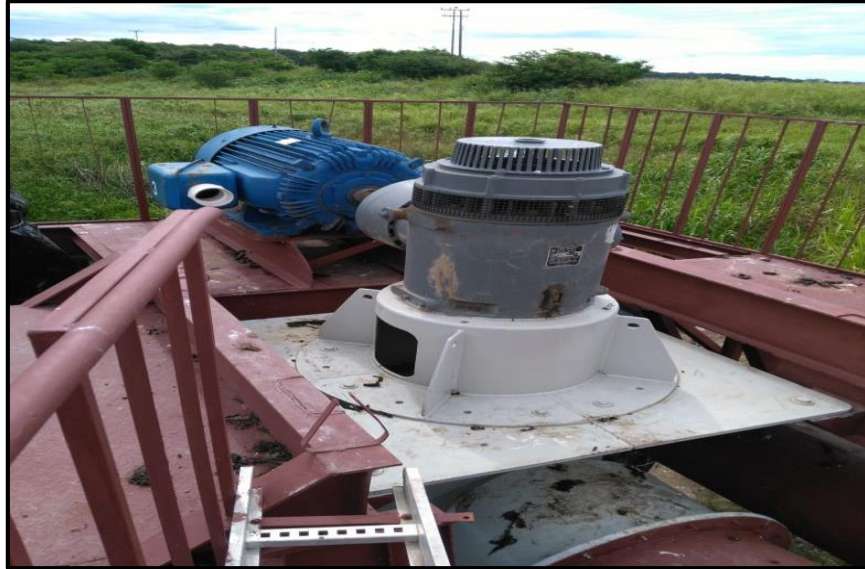
**Anexo 22.** Expediente administrativo **1443-A** a nombre de **El Pelón de la Bajura S.A.**

Toma de agua	Número de Exp.	Nombre del Exp.	Coordenadas Lambert Norte (CRTM05)		Estado de la Concesión	Observaciones
			Latitud	Longitud		
25	6399	El Rancho Gesling S.A.	268.430 (1153961)	369.086 (332796)	Otorgada	Se verifica que al momento de la inspección <b>no</b> se está aprovechando agua. Se encuentra el sistema de bombeo instalado en el sitio. Anexo 19
26	2316	Central Azucarera Tempisque S.A.	267.186 (1152713)	372.572 (336281)	Otorgada	Se verifica que al momento de la inspección <b>no</b> se está aprovechando agua. Las bombas no están instaladas. Anexo 20
27	2316	Central Azucarera Tempisque S.A.	268.418 (1153943)	374.720 (338431)	Otorgada	Se verifica que al momento de la inspección <b>no</b> se está aprovechando agua. Las bombas no están instaladas. Anexo 21
28	1443	El Pelón de la Bajura S.A.	269.762 (1155283)	378.657 (342370)	Otorgada	Se verifica que al momento de la inspección <b>no</b> se está aprovechando agua. Las bombas se encuentran sin equipo eléctrico conectado. Anexo 22.
