12 de febrero de 2019  
DA-UHTPNON-0063-2019

**Ing. José Miguel Zeledón Calderón**  
**Director**  
**Dirección de Agua**  
**MINAE**

En atención a seguimiento y control sobre el Río Tempisque correspondiente al mes de enero del presente año; nos permitimos indicar lo siguiente:

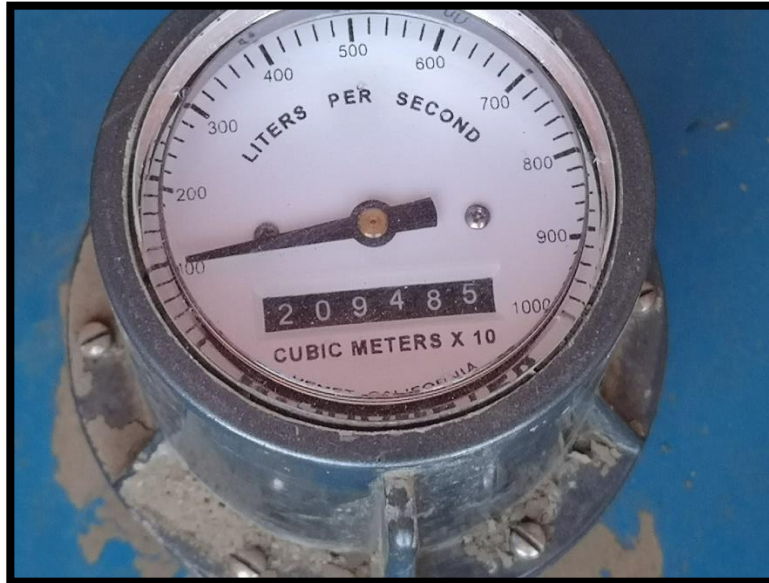
**Anexo 01.** Lectura del macromedidor colocado en toma del expediente administrativo 2316 conocida como "Guayabito" a nombre de **Central Azucarera Tempisque S.A.** en fecha 06/02/2019.

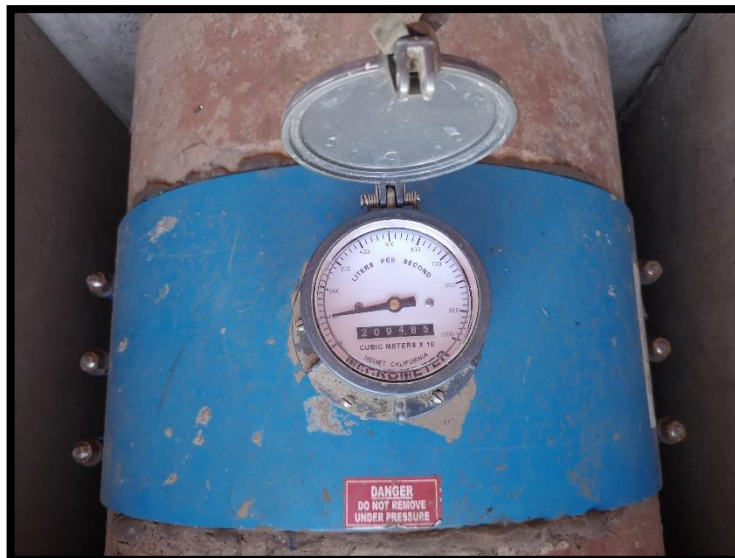
**Anexo 02.** Lectura del macromedidor colocado en toma del expediente administrativo 2316 conocida como "Caimito" a nombre de **Central Azucarera Tempisque S.A.** en fecha 06/02/2019.

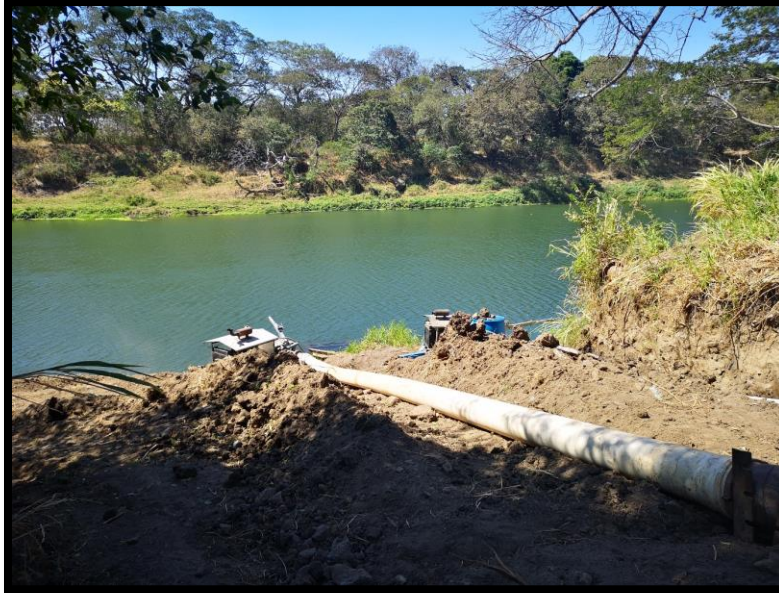
**Anexo 03.** Imagen capturada en la toma del expediente administrativo 4695 conocida como "Filtros" a nombre de Hacienda Tempisque S.A.. en fecha 06/02/2019.

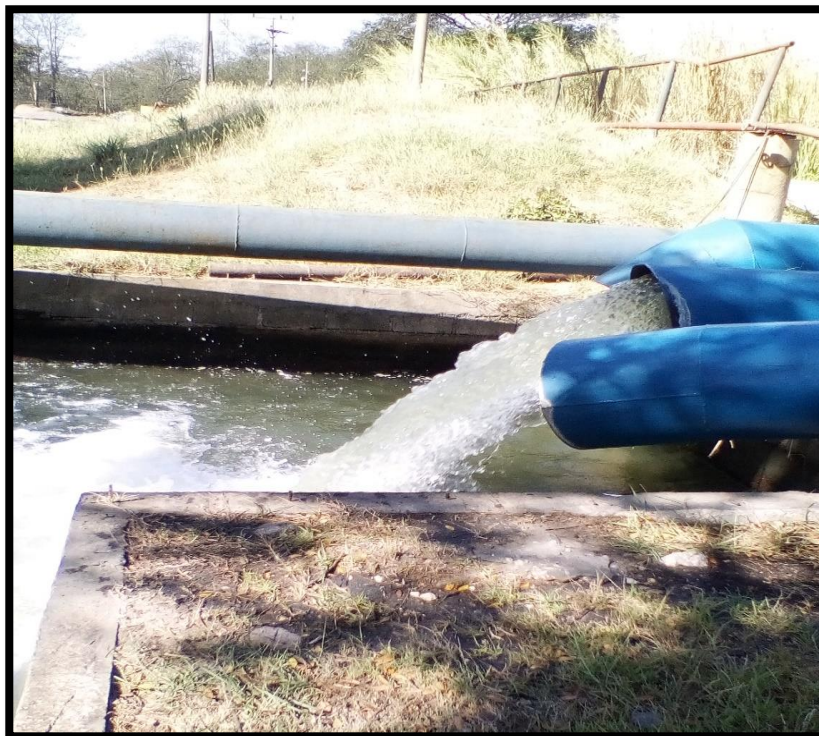
**Anexo 04.** Imagen capturada en la toma del expediente administrativo 1234 a nombre de Azucarera El Viejo. En fecha 30/01/2019.
