07 de marzo del 2018
DA-UHTPNON-0065-2018

Ing. José Miguel Zeledón Calderón
Director
Dirección de Agua
MINAE

En atención a seguimiento y control sobre el Río Tempisque correspondiente al mes de febrero del presente año; nos permitimos indicar lo siguiente:

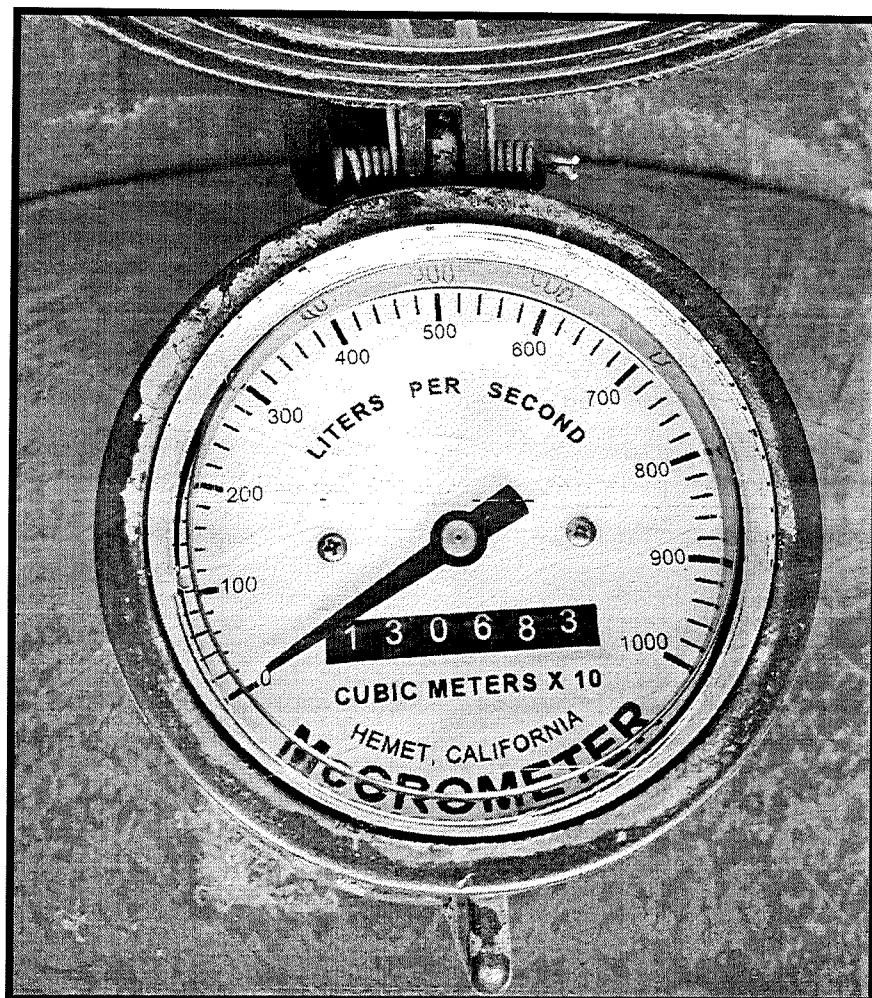
Anexo 01. Lectura del macromedidor colocado en toma del expediente administrativo 2316 conocida como "Guayabito" a nombre de **Central Azucarera Tempisque S.A.** en fecha 28/02/2018.

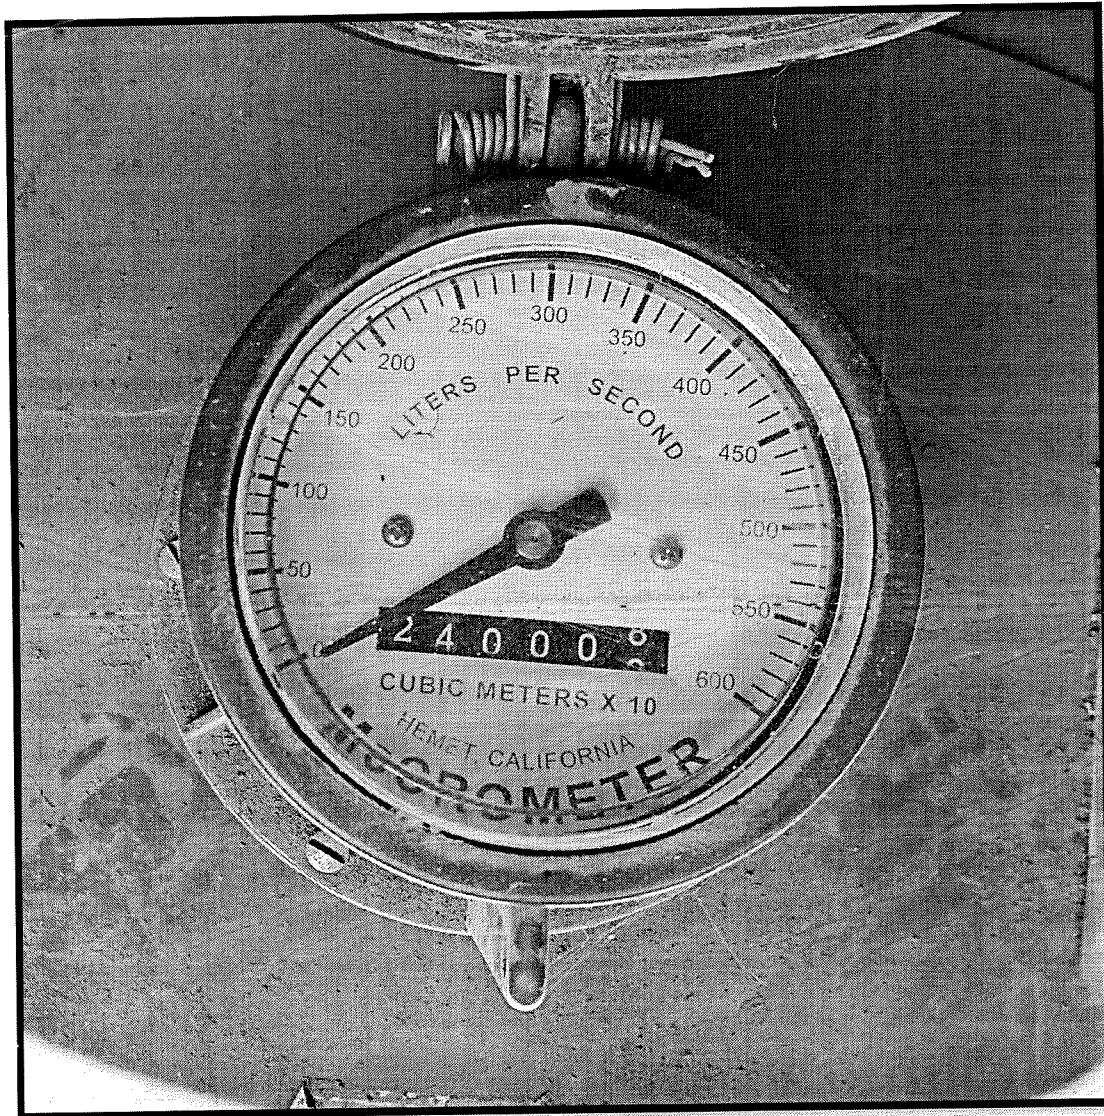
Anexo 02. Lectura del macromedidor colocado en toma del expediente administrativo 2316 conocida como "Caimito" a nombre de **Central Azucarera Tempisque S.A.** en fecha 28/02/2018.

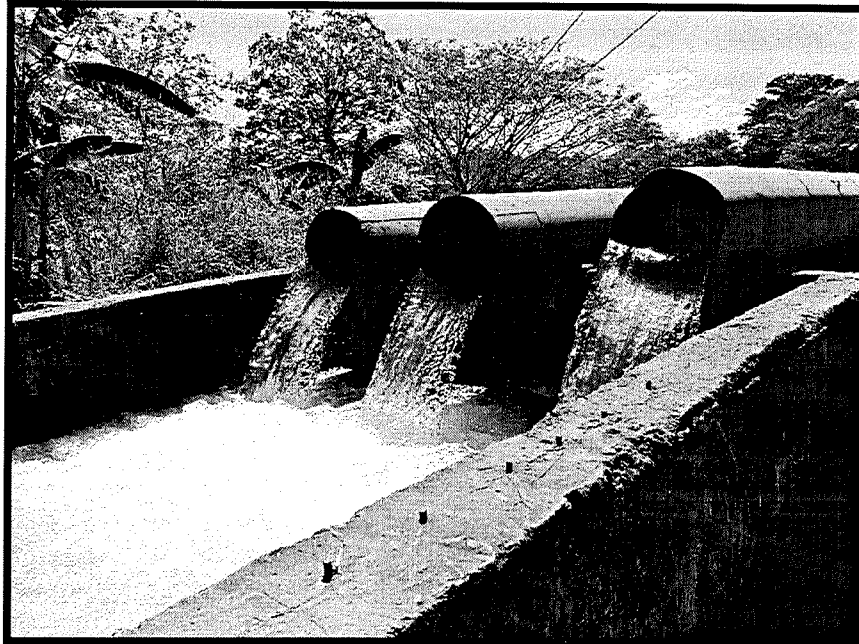
Anexo 03. Imagen capturada en la toma del expediente administrativo 12395 conocida como "Cerritos" a nombre de **Agrorice de Milano S.A.** en fecha 28/02/2018.

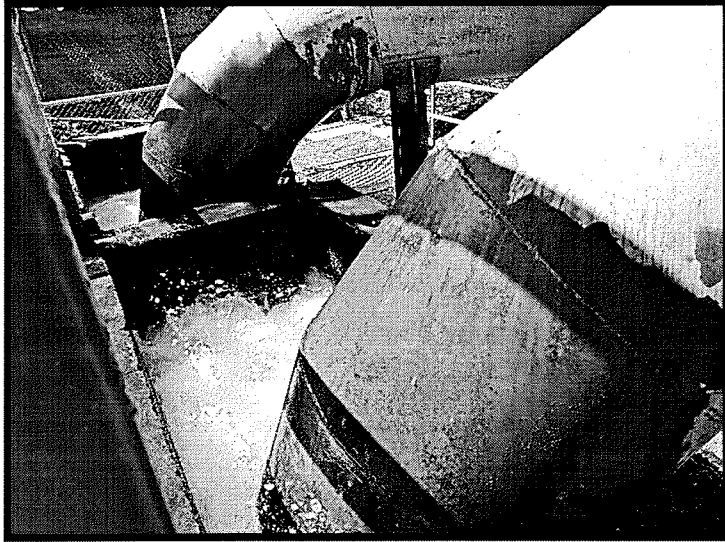
20	6472	Central Azucarera Tempisque S.A.	277.474 (1163012)	364.630 (328348)	Otorgada	Se verifica que al momento de la inspección si se está aprovechando agua. Se encontraban operando 2 de tres bombas existentes. No se pudo realizar dicho aforo. Ver Anexos.
21	5558	Hacienda Tempisque S.A.	276.314 (1161852)	364.528 (328245)	Otorgada	Se verifica que al momento de la inspección no se está aprovechando agua. Las bombas ya se encuentran instaladas.
22	4695	Hacienda Tempisque S.A.	273.182 (1158718)	365.624 (329338)	Otorgada	Se verifica que al momento de la inspección si se estaba aprovechando el agua. Según aforo el caudal es de 0.187 m³/s Ver anexos.
23	4695	Hacienda Tempisque S.A.	269.577 (1155109)	367.890 (331601)	Otorgada	Se verifica que al momento de la inspección si se está aprovechando agua. Según aforo el caudal es de 0.180 m³/s . Ver anexos.
24	5554	Banco Crédito Agrícola de Cartago	268.438 (1153969)	369.067 (332777)	Solicitud nueva por expiración del plazo anterior	Se verifica que al momento de la inspección si se está aprovechando agua. Según aforo el caudal es de 0.306 m³/s . Ver anexos.

Anexo 05. Imagen capturada en la toma del expediente administrativo 6472 conocida como "Ingenio" a nombre de **Central Azucarena Tempisque S.A.** en fecha 28/02/2018.

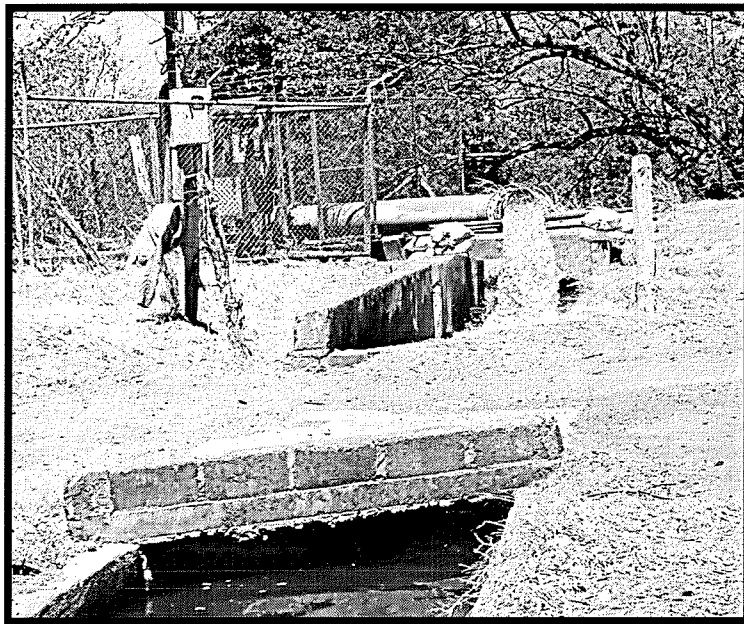
Anexo 06. Datos recolectados cerca de la toma del expediente administrativo 4695 conocida como "Jocotes" a nombre de **Hacienda Tempisque S.A.** en fecha 28/02/2018.

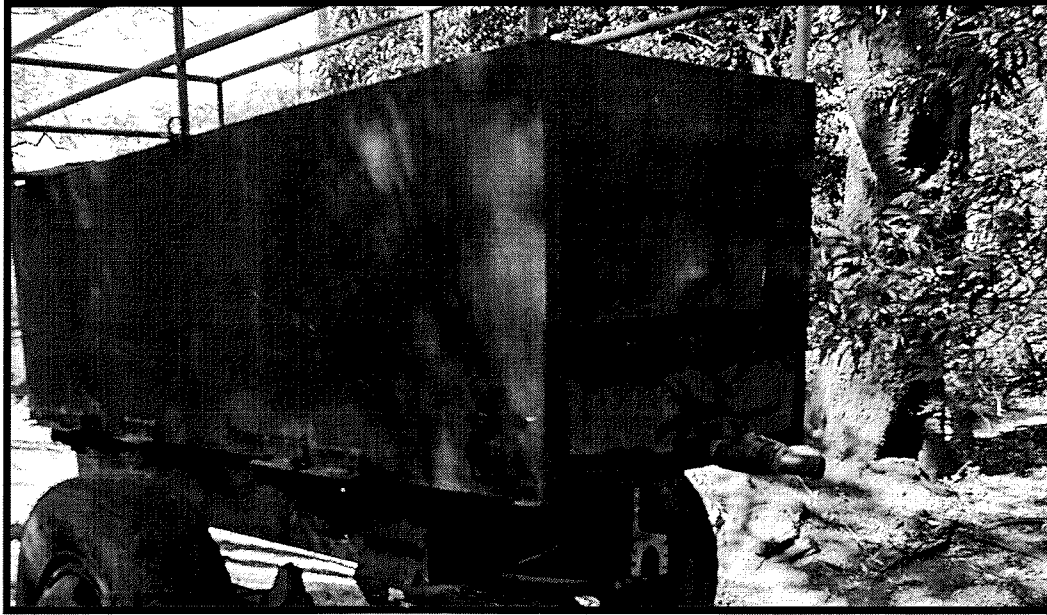
Anexo 10. Tanqueta encontrada en la toma del expediente administrativo 1961 a nombre de **Las Trancas S.A.** En fecha 28/02/2018.

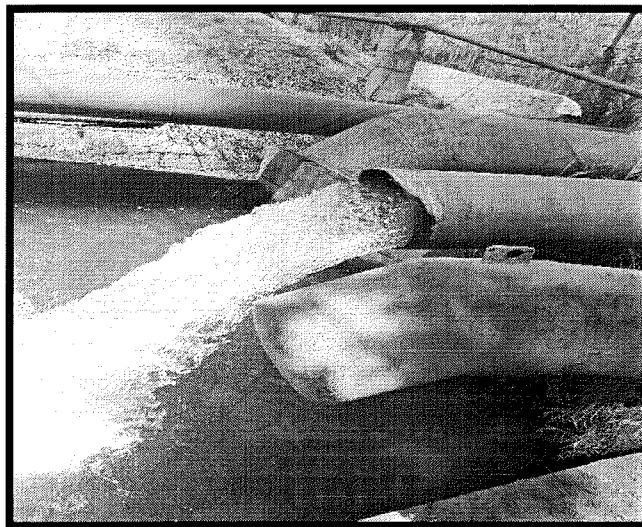
13	5854	Cañera Moralito	267.351 (1152880)	371.080 (334789)	Otorgada	No se logró encontrar la toma, pero no se observaron tuberías ni se escuchó equipo de bombeo funcionando.
14	14476	Miriam Ramírez Galeano	267.092 (1152619)	372.557 (336266)	Otorgada	Se verifica que al momento de la inspección no se está aprovechando agua. Las bombas no están instaladas.
	14477	Estela Ramírez Galeano			Solicitud nueva por expiración del plazo anterior	Se verifica que al momento de la inspección no se está aprovechando agua. Las bombas no están instaladas.
	6416	Sociedad Agropecuaria Raga			Solicitud nueva por expiración del plazo anterior	Se verifica que al momento de la inspección no se está aprovechando agua. Las bombas no están instaladas.
15	1234	Azucarera El Viejo	266.970 (1152495)	374.364 (338074)	Otorgada	Se verifica que al momento de la inspección si se está aprovechando agua. Se encuentran tres bombas instaladas de las cuales solo una se encuentran funcionando. El caudal extraído según aforo es 0.3952 m3/s . Ver Anexos.

Anexo 11. Imagen capturada en la toma del expediente administrativo número 1234 A a nombre de **Azucarera El Viejo** en fecha 27/02/2018.
