05 de octubre de 2020
DA-UHTPNOL-0817-2020

En atención a seguimiento y control sobre el Río Tempisque correspondiente al mes de febrero del presente año; nos permitimos indicar lo siguiente:

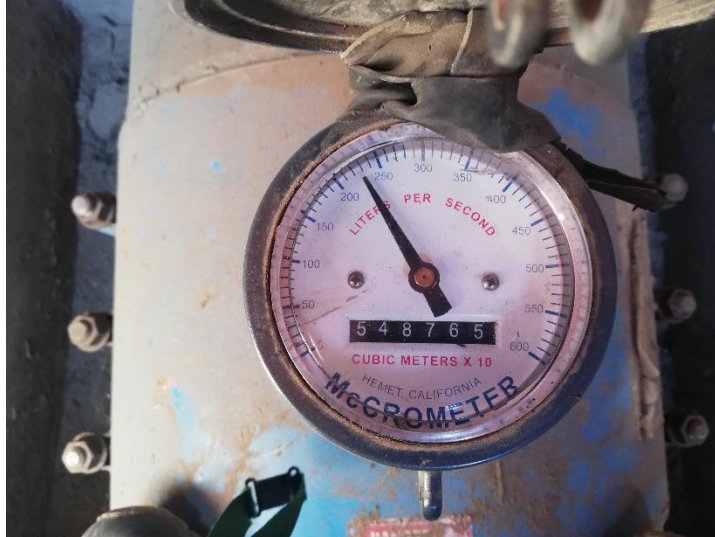
Anexo 01. Toma del expediente administrativo 2316 a nombre de **Central Azucarera Tempisque** en fecha 28/02/2020. Toma conocida como Guayabito.

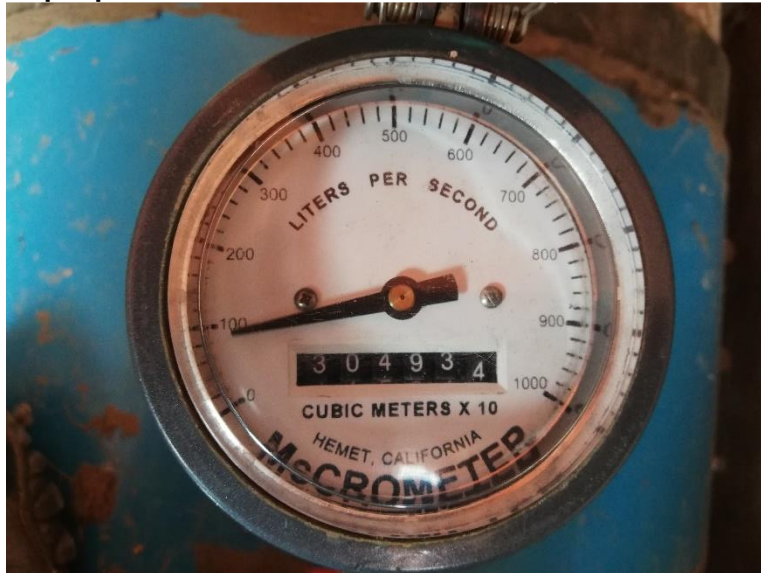
28	2316	Central Azucarera Tempisque S.A. (Caimito)	268.418 (1153943)	374.720 (338431)	Otorgada	Se verifica el aprovechamiento de agua, la toma cuenta con un macromedidor con una lectura de caudal instantáneo de 100 l/s y un volumen acumulado de 304934 m ³ x10.
29	1443	El Pelón de la Bajura S.A.	269.762 (1155283)	378.657 (342370)	Cancelada por vencimiento (Prórroga)	Se verifica que al momento de la inspección no se está aprovechando agua. Las bombas no están instaladas.

Anexo 02. Toma del expediente administrativo 2316 a nombre de **Central Azucarera Tempisque** en fecha 28/02/2020. Toma conocida como Caimito.

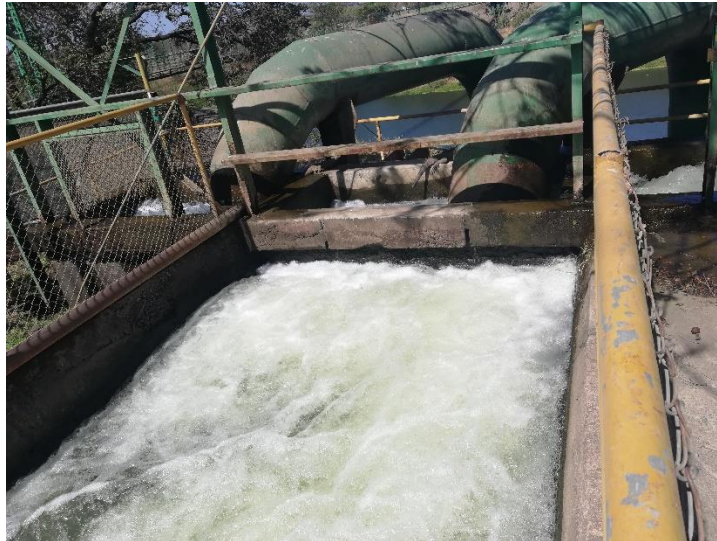
Anexo 04. Toma del expediente administrativo 6472 a nombre de **Central Azucarera Tempisque** en fecha 28/02/2020. Toma conocida como Ingenio.
