08 de abril de 2019
DA-UHTPNON-0112-2019

En atención a seguimiento y control sobre el Río Tempisque correspondiente al mes de marzo del presente año; nos permitimos indicar lo siguiente:

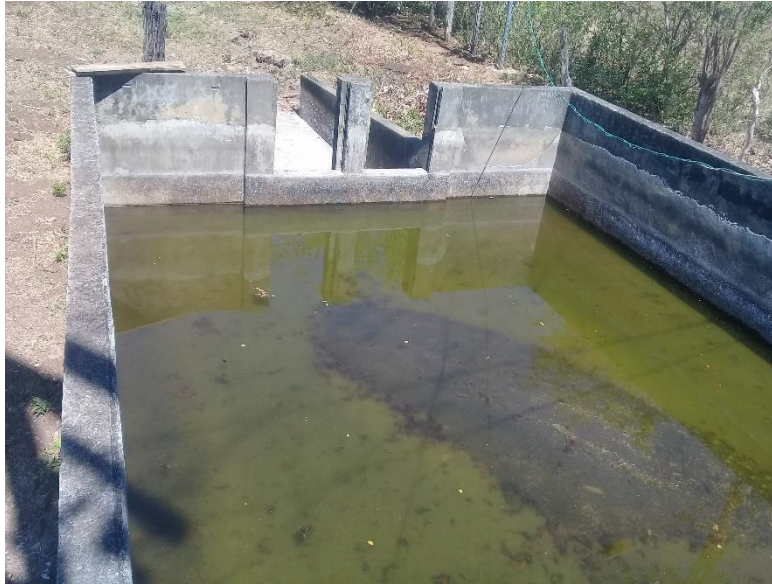
Anexo 01. Toma del expediente administrativo 13474 a nombre de **Inmobiliaria Costa Alegre S.A.** en fecha 25/03/2019.

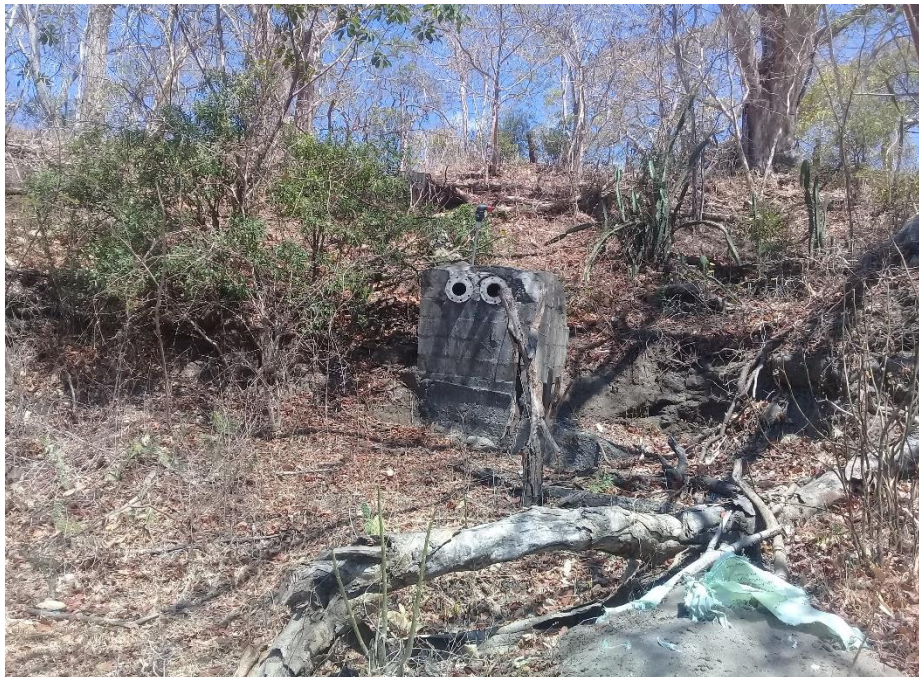
Anexo 02. Toma del expediente administrativo 7015 a nombre de **Ana María Moya Moya** en fecha 25/03/2019.

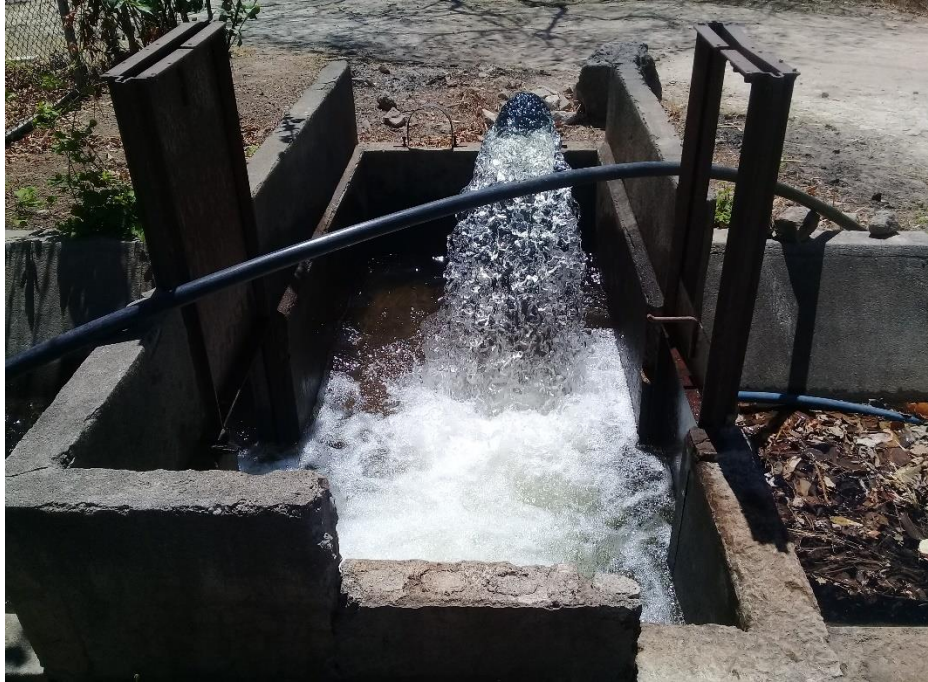
Anexo 03. Toma del expediente administrativo 4858 a nombre de **Granos del Pacífico** en fecha 25/03/2019.

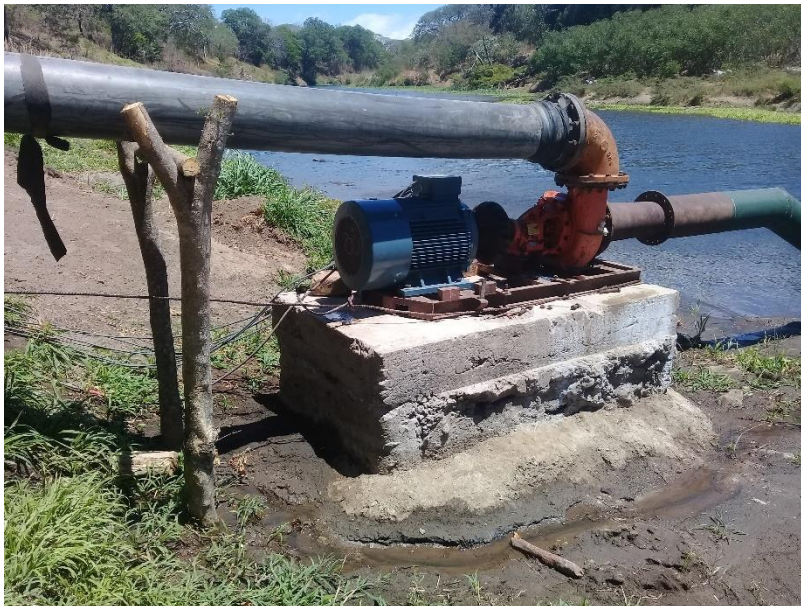
5	2095	Inversiones Río Orinoco S.A.	285.683 (1171226)	362.121 (325847)	Solicitud nueva por expiración del plazo anterior	Se verifica que al momento de la inspección si se está aprovechando agua. El caudal solicitado fue de 225 l/s. Al momento de la inspección el caudal aforado es de 131,09 l/s, tomando menos agua de la solicitada.
6	10765	Sociedad de Usuarios de Agua Auristela	285.554 (1171097)	362.263 (325989)	Cancelada por Vencimiento (Sin Prorroga)	Se verifica que al momento de la inspección no se está aprovechando agua. No se encontró bomba ni tubería instalada.
7	1961	Las Trancas S.A.	283.143 (1168686)	361.844 (325567)	Otorgada	Se verifica que al momento de la inspección no se está aprovechando agua. Una bomba está instalada.
8	4394	Agropecuaria Federico Apestegui Sobrado S.A.	282.793 (1168336)	361.838 (325561)	Cancelada	Se verifica que al momento de la inspección no se está aprovechando agua. No se encuentra el sistema de bombeo instalado en el sitio. Únicamente tubería de descarga.

Anexo 04. Toma del expediente administrativo 2095 a nombre de **Río Orinoco S.A.** en fecha 25/03/2019.

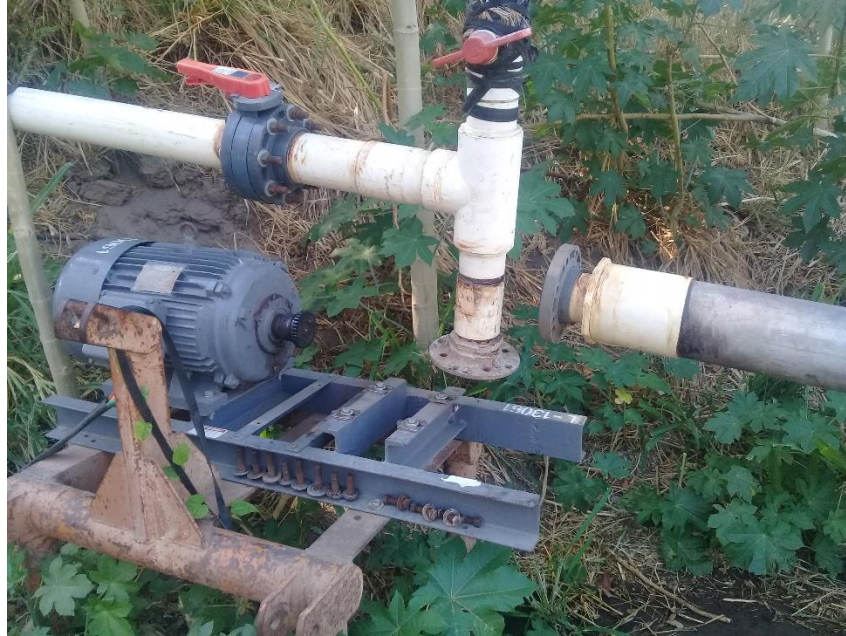
11712	Monte de Gallo S.A			Solicitud nueva por expiración del plazo anterior	Se verifica que al momento de la inspección no se está aprovechando agua. No se encuentra el sistema de bombeo instalado en el sitio. Únicamente tubería de descarga.
9	11713	Ganadería Limitada Monte Claro	280.553 (1166094)	363.208 (326929)	Solicitud nueva por expiración del plazo anterior	Se verifica que al momento de la inspección no se está aprovechando agua. Se encontró una bomba en el sitio y según lo indicado en campo tenía dos días de haberse dañado.

Anexo 05. Toma del expediente administrativo 11713 a nombre de **Ganadería Limitada Monte Claro** en fecha 25/03/2019.

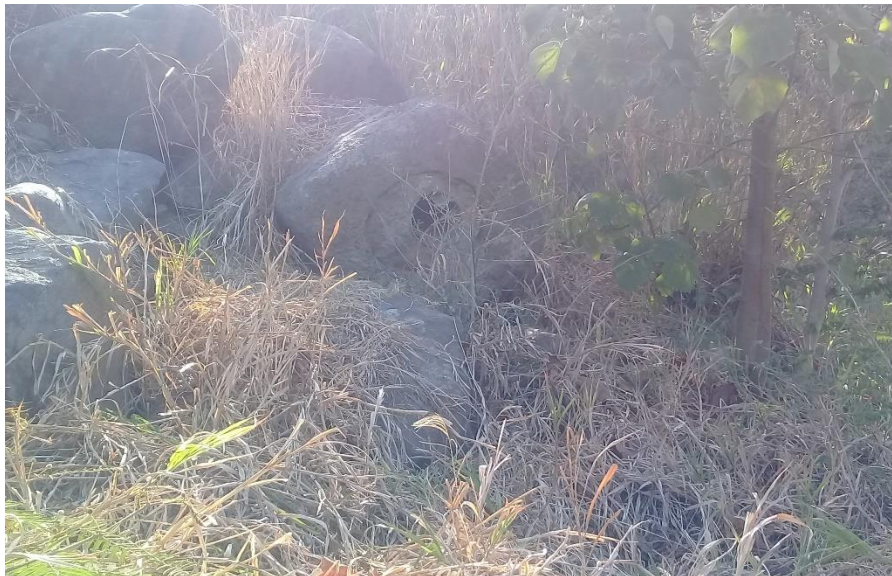
Anexo 6. Toma del expediente administrativo 11644 a nombre de **Melones de Costa Rica** en fecha 25/03/2019.

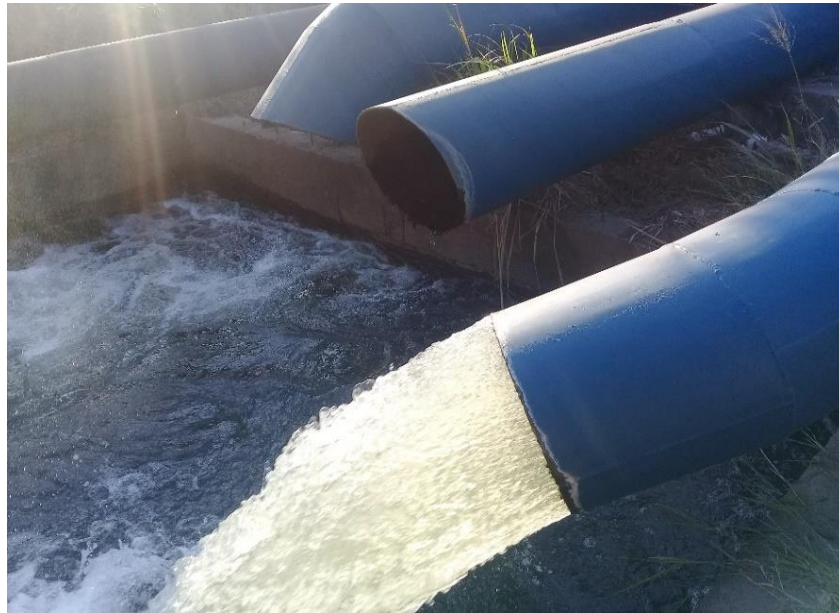
Anexo 06. Toma del expediente administrativo 1234 a nombre de **Azucarera El Viejo** en fecha 25/03/2019.

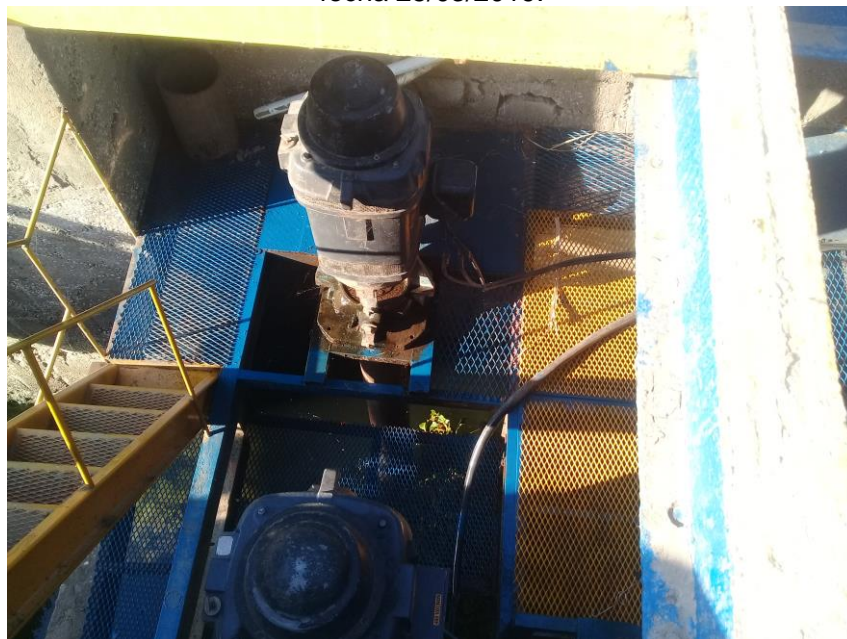
Anexo 07. Toma del expediente administrativo 1232 a nombre de **Agrícola La Ceiba S.A** en fecha 25/03/2019.

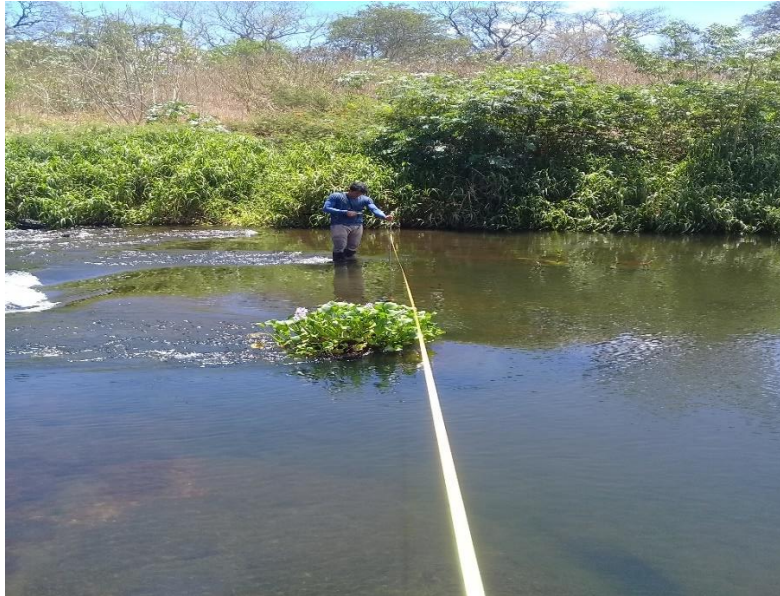
De igual forma, se realizó otro aforo en el río Tempisque, específicamente en el sector del puente en Guardia, obteniendo un caudal de **4680 l/s**.

Anexo 08. Aforo realizado en el Río Tempisque en el sector del **Puente de Guardia**, en fecha 25/03/2019.

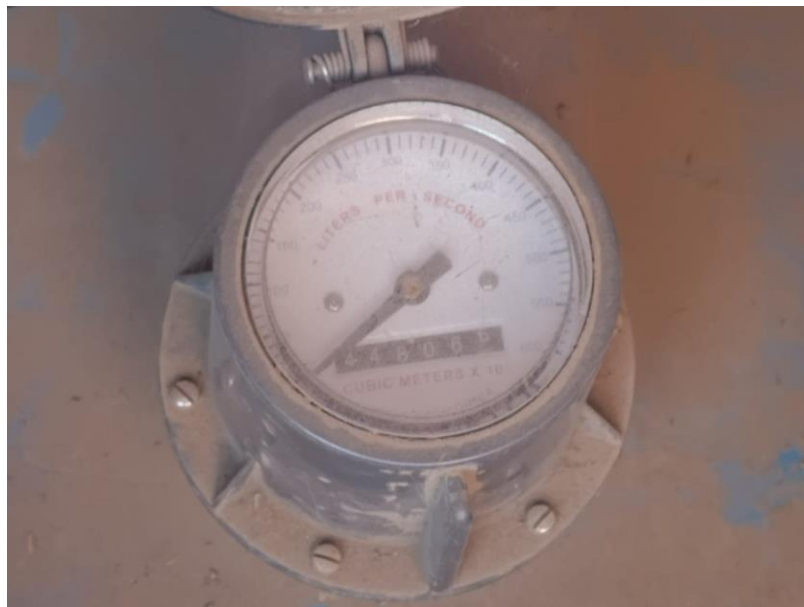
Anexo 09. Lectura del macromedidor colocado en toma del expediente administrativo 2316 conocida como "Caimito" a nombre de **Central Azucarera Tempisque S.A.** en fecha 26/03/2019.

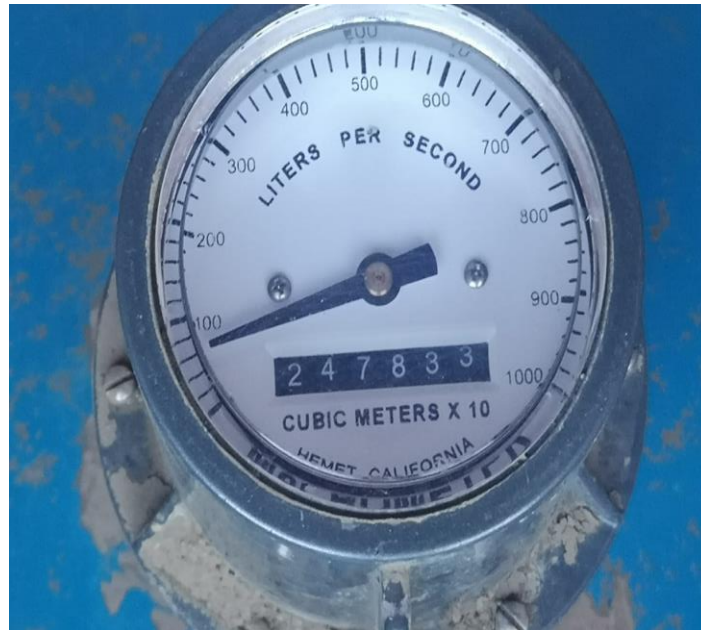
Anexo 10. Lectura del macromedidor colocado en toma dañada del expediente administrativo 2316 conocida como "Caimito" a nombre de **Central Azucarera Tempisque S.A.** en fecha 26/03/2019.

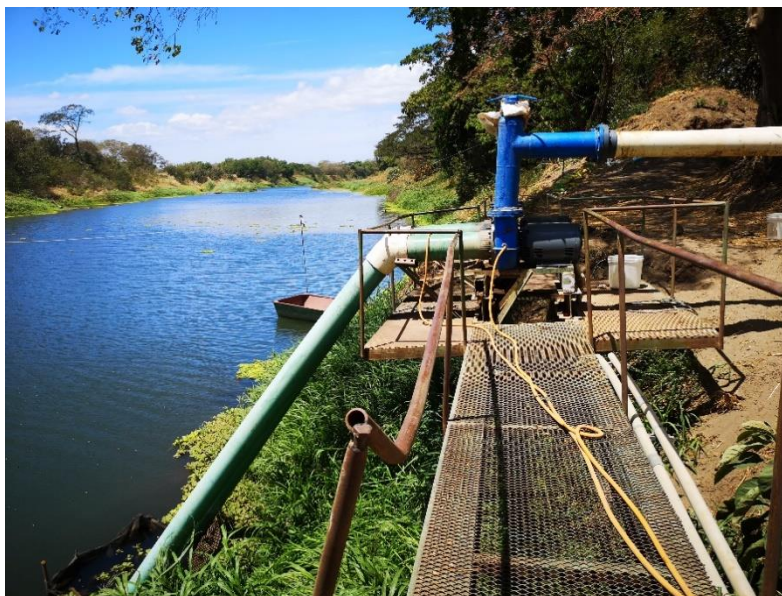
Anexo 10. Imagen capturada en la toma del expediente administrativo 5554 conocida como "Galanes" a nombre de Banco Crédito Agrícola de Cartago. en fecha 26/03/2019.

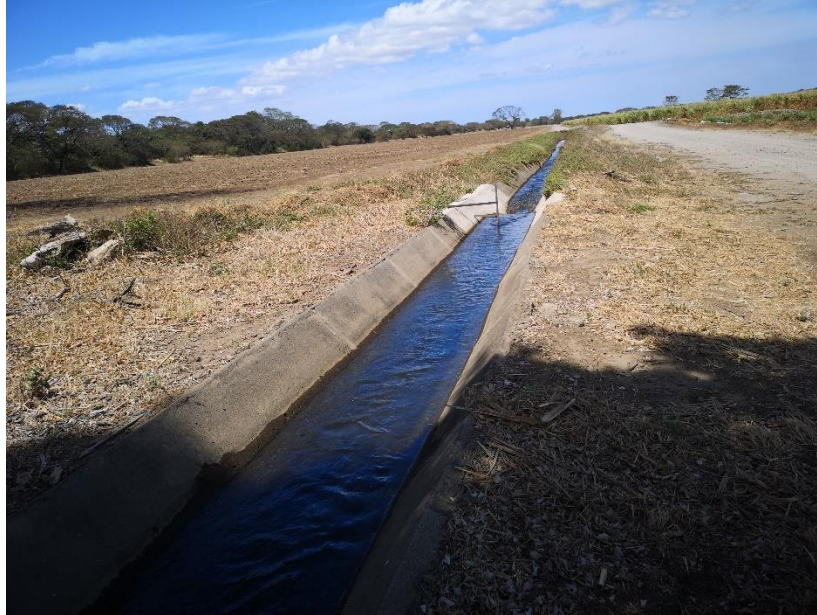
Anexo 11. Imagen capturada en el canal donde se aforó el expediente administrativo 5554 conocido como "Galanes" a nombre de Banco Crédito Agrícola de Cartago, en fecha 26/03/2019.

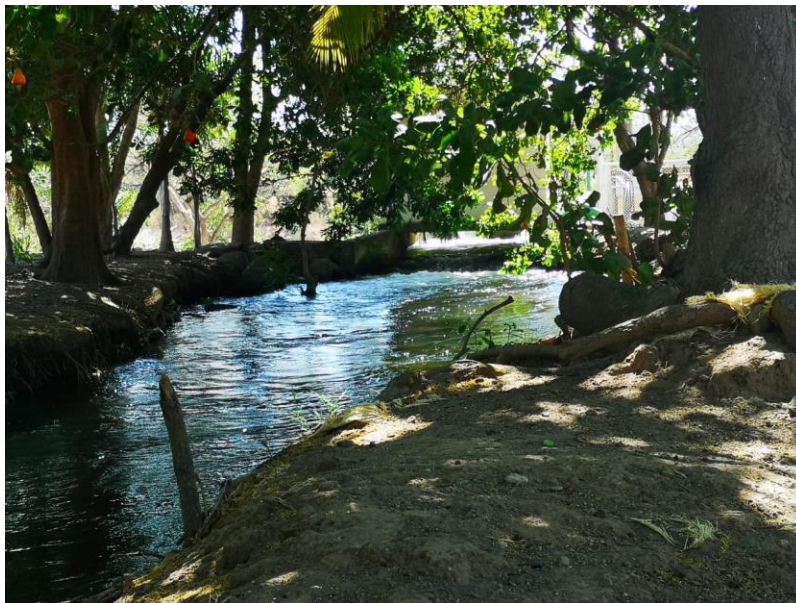
Anexo 12. Imagen capturada en el canal donde se aforó el expediente administrativo 12395 a nombre de Agrorice de Milano S.A. en fecha 26/03/2019.

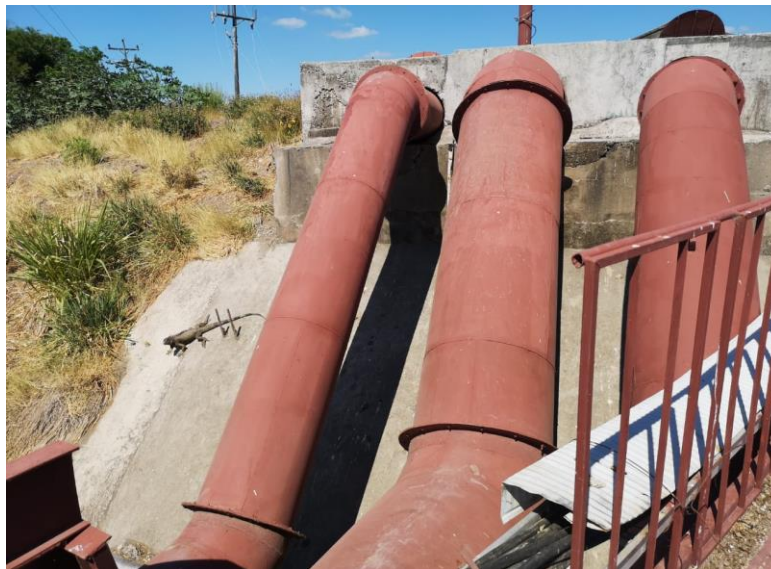
28	1443	Hacienda Río Seco S.A.	269.762 (1155283)	378.657 (342370)	Otorgada	Se verifica que al momento de la inspección no se está aprovechando agua. Las bombas no están instaladas.

Anexo 14. Imagen capturada en la toma del expediente administrativo 1443 a nombre de Hacienda Rio Seco S.A. en fecha 27/03/2019.
