**Comisión Técnica Interinstitucional para la Gestión de Acuíferos
DA-UHTPCOSJ-1079-2019**

Fecha: 11 de junio del 2019
DA-UHTPCOSJ-1079-2019

I. ANÁLISIS DE LAS CONDICIONES DEL ENTORNO EN LOS POZOS INSPECCIONADOS

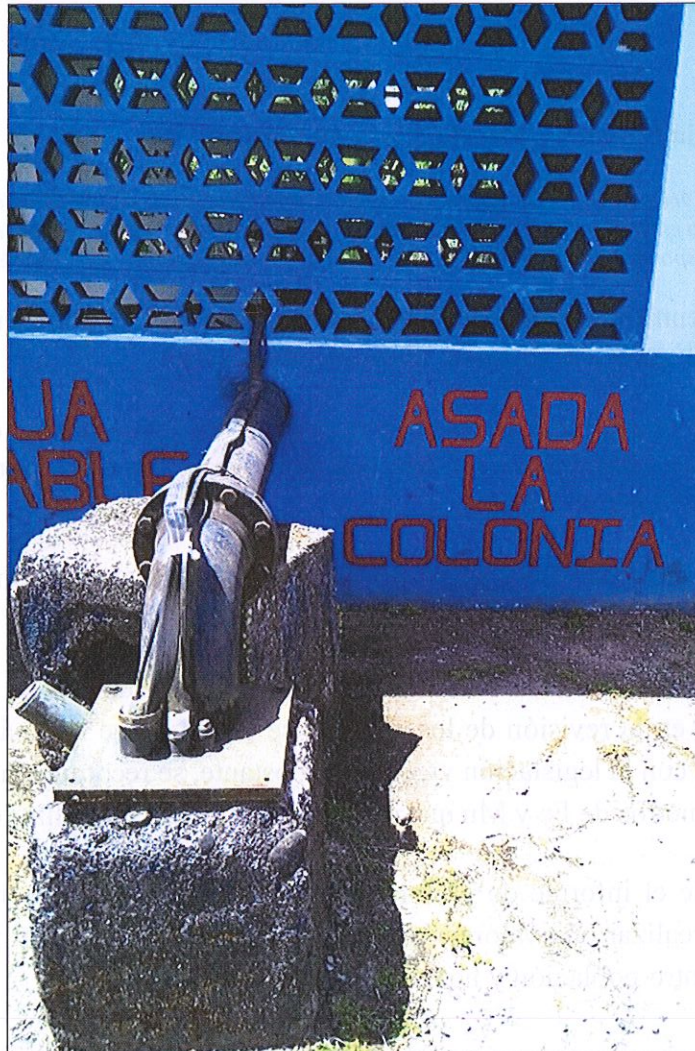
Según se observó en la inspección, este pozo se ubica en un centro poblacional que no cuenta con alcantarillado sanitario, por lo que hay una amenaza potencial de contaminación desde los tanques sépticos en las viviendas.

- La ASADA Colonia San José cuenta con un registro amplio de análisis de calidad de agua, en la revisión de los reportes se observó que los más recientes (2017) cumplen con la legislación vigente, no obstante, se recomienda prestar atención a los parámetros de Fe y Mn que se reportan muy cerca del límite.
- Dado que el informe de perforación del pozo se encuentra incompleto, no fue posible realizar una valoración técnica detallada. Además, el pozo se encuentra en un centro población y no cumple con los retiros de ley.

Figura 1: Fotografía del pozo CH-23 de la ASADA La Colonia San José.

Retiro de pozos (fundamentado en el artículo 13 del Decreto N° 35884-MINAET y artículo 8 de la Ley de Aguas N° 276)	No cumple. Retiro de 3,5 m al lindero más cercano de la propiedad. Además, se distancia 12,1 m de la calle pública, 6 m del ebais, 13 m del puesto de comando y a 18 m del tanque séptico más cercano.
Restricción o limitaciones señaladas en el artículo 33 de la Ley Forestal N° 102 y el artículo 8 de Ley de Aguas N° 276 respecto los retiros a cuerpos de agua.	Cumple

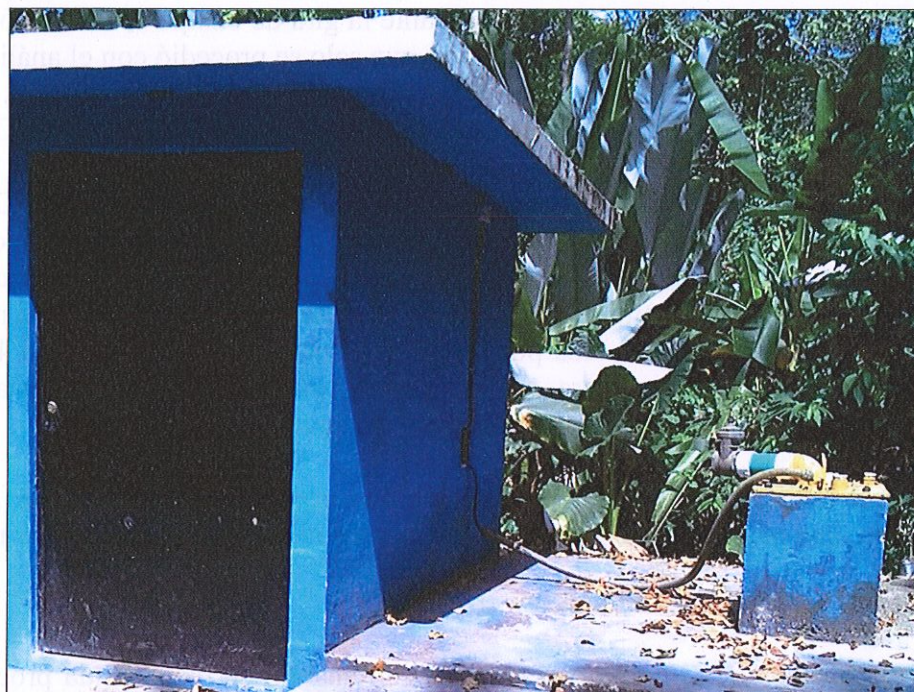
La ASADA Pital cuenta con varias captaciones de nacientes inscritas ante la Dirección de Agua, estas nacientes y el pozo se encuentran dentro de la misma propiedad. Según se verificó en el campo y en el SINIGIRH, el pozo se encuentra a 15,7 m de la naciente F-8, a 21,1 m de una naciente sin nombre, a 28,1 m de la naciente F0-1, a 35 m de la naciente F0-2, a 14,5 m de la quebrada generada por todas las nacientes mencionadas y a 45 m de una quebrada sin nombre. De tal manera, que el pozo no cumple con los retiros establecidos en la Ley Forestal y Ley de Aguas, respecto cuerpos de agua.

Es importante indicar que durante la inspección de campo se midió en el pozo un nivel de agua a 30 cm, que preliminarmente coincidiría con los niveles de la quebrada y nacientes.

Figura 3: Fotografía del pozo de la ASADA de Pital.

Retiro de pozos (fundamentado en el artículo 13 del Decreto N° 35884-MINAET y artículo 8 de la Ley de Aguas N° 276)	No cumple, se encuentra a menos de 100 m de 8 fuentes registradas en el SINIGIRH y el pozo se ubica dentro del área de protección ribereña.
Restricción o limitaciones señaladas en el artículo 33 de la Ley Forestal N° 102 y el artículo 8 de Ley de Aguas N° 276 respecto los retiros a cuerpos de agua.	No cumple, pozo se encuentra perforado dentro del área de protección ribereña.

Cuadro 4 y considerando que no son criterios subsanables se recomienda proceder con el sellado.

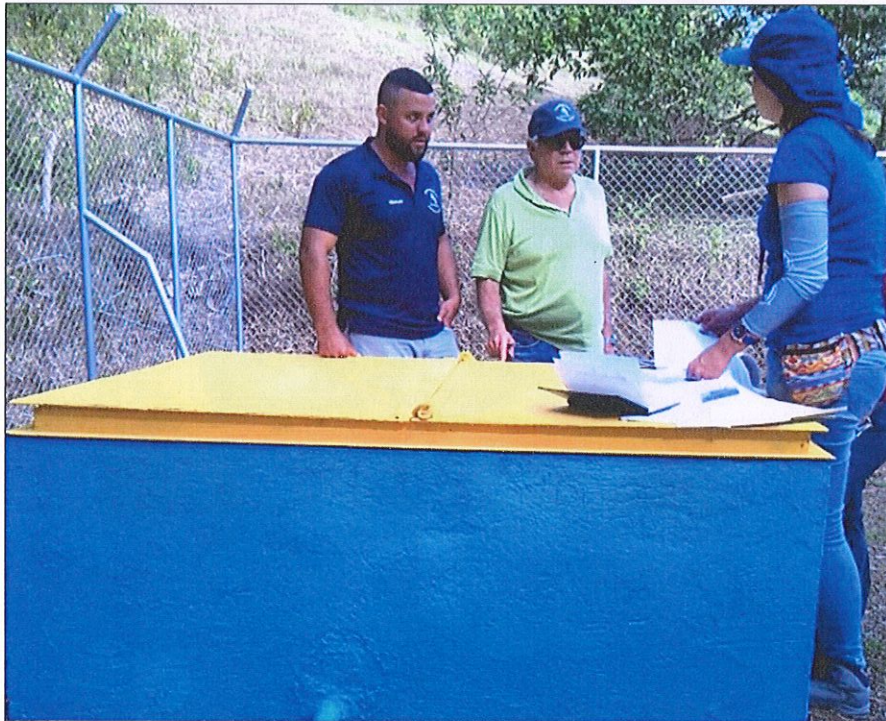
- ✚ Pozo La Gloria (Figura 5): Población abastecida 1107 o 276 servicios (según estudio Optimización energética de los sistemas de bombeo de la ASADA ASA-5, elaborado por Hidrogeotecnia en el 2017).

En ninguna de las instituciones se encontró informe de perforación del pozo. En los alrededores de la propiedad el uso de suelo corresponde con potreros y no se observó ninguna fuente potencial de contaminación. Los reportes de calidad de agua cumplen con la legislación vigente, pero el pozo no cumple con retiros ya que se ubica a 7 m del lindero de la propiedad y a 25 m de una quebrada sin nombre. Durante la inspección se midió el nivel estático a 6,66m.

Figura 5: Fotografía del pozo La Gloria de la ASADA ASA 5.

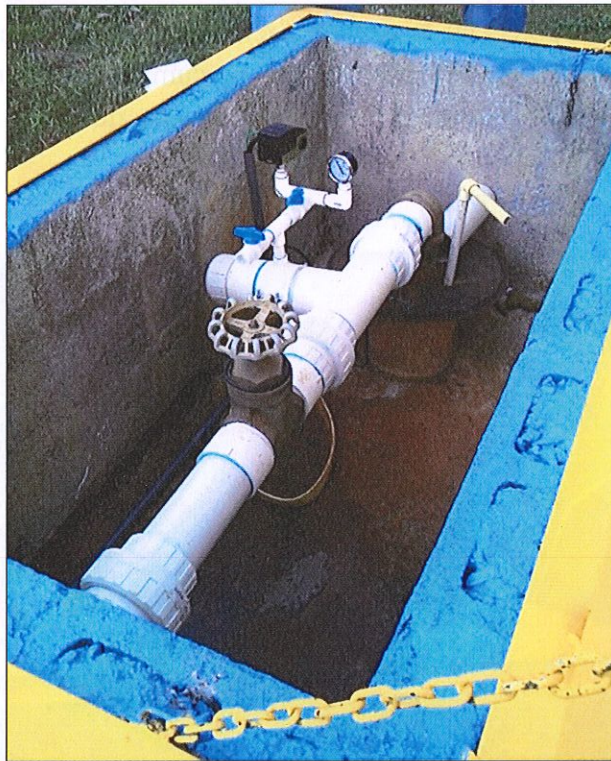
- ✚ Pozo AZ-77 (Los Llanos 1, Figura 6): Población abastecida 1921 o 479 servicios (según estudio Optimización energética de los sistemas de bombeo de la ASADA ASA-5, elaborado por Hidrogeotecnia en el 2017). En ninguna de las instituciones se encontró informe o registro del pozo. En los alrededores de la propiedad el uso de suelo corresponde con propiedades baldías y comercios a más de 40 m. Los reportes de calidad de agua cumplen con la legislación vigente, pero el pozo no cumple con retiros ya que se ubica a 5 m del lindero de la propiedad y a 24 m de una quebrada sin nombre. En la inspección se verificó que el nivel estático se ubica a 3,5m de profundidad.

Figura 6: Fotografía del pozo AZ-77 (Los Llanos 1) de la ASADA ASA 5.

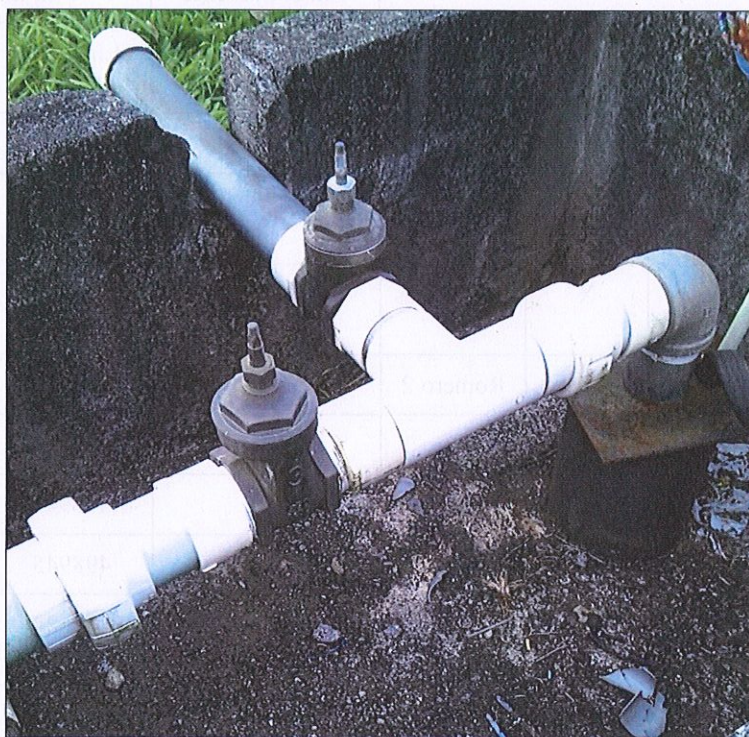
- ✚ Pozo Romero 2 (Figura 7): Este pozo actualmente se encuentra habilitado pero no se está aprovechando, los representantes de la ASADA indican que el pozo presenta

problemas de sedimentación y el agua se muestra turbia y sucia, por lo que considerando la ausencia de información (Cuadro 7), previo a realizar análisis de calidad de agua recientes es necesario realizar una limpieza profunda del pozo.

En ninguna de las instituciones se encontró informe o registro del pozo, no se aportaron análisis de calidad de agua por cuanto está fuera de operación. Además, en los alrededores de la propiedad el uso de suelo corresponde con potreros, por lo que no se observaron fuentes potenciales de contaminación, el pozo no cumple con retiros ya que se ubica a 6.8 m del lindero de la propiedad.

Figura 7: Fotografía del pozo Romero 2.

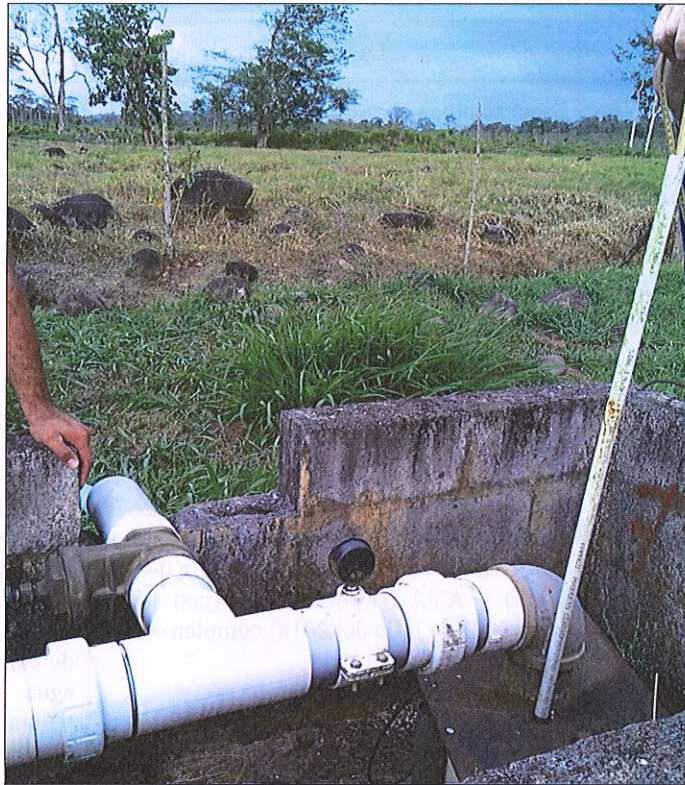
- ✚ Romero 1 (Figura 8). La ASADA ASA 5 expresó su desinterés por este pozo, por lo que está pendiente verificar si la ASADA Pital está interesada en asumir el pozo, ya que se encuentra en propiedad privada. Dado que el pozo salió de operación hace bastante tiempo, no se cuenta con ningún tipo de información técnica al respecto (Cuadro 7), por lo que previo a realizar análisis de calidad de agua recientes es necesario realizar una limpieza profunda del pozo.

Figura 8: Fotografía del pozo Romero 1.

- ✚ Considerando la ausencia de información sobre los pozos Romero 1, Los Tanques 2, Chaves 1 y Chaves 2 (Cuadro 7 y
- ✚ Cuadro 8), y dado que los pozos salieron de operación hace bastante tiempo, previo a realizar análisis de calidad de agua recientes es necesario realizar una limpieza profunda del pozo.

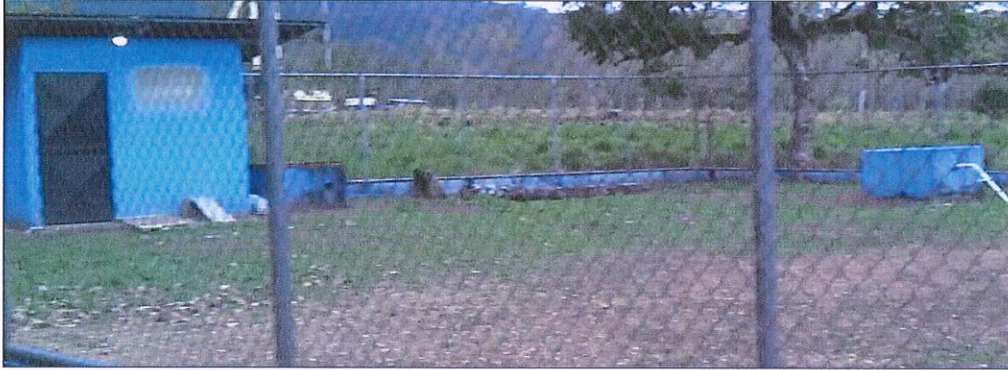
- Los Tanques 2 (Figura 9): este pozo no se encuentra en uso y la ASADA ASA 5 está en proceso de donación a la ASADA Pital. El AyA cuenta con el perfil litológico y el armado de pozos, pero no se reportan análisis de calidad de aguas.

Además, en los alrededores de la propiedad el uso de suelo corresponde con potreros, por lo que no se observaron fuentes potenciales de contaminación. No cumple retiros, el pozo se ubica a 3,3 m del lindero de la propiedad y a 14 m de la calle pública (Cuadro 7).

Figura 9: Fotografía de la propiedad donde se ubican los pozos Los Tanques 1 y 2.

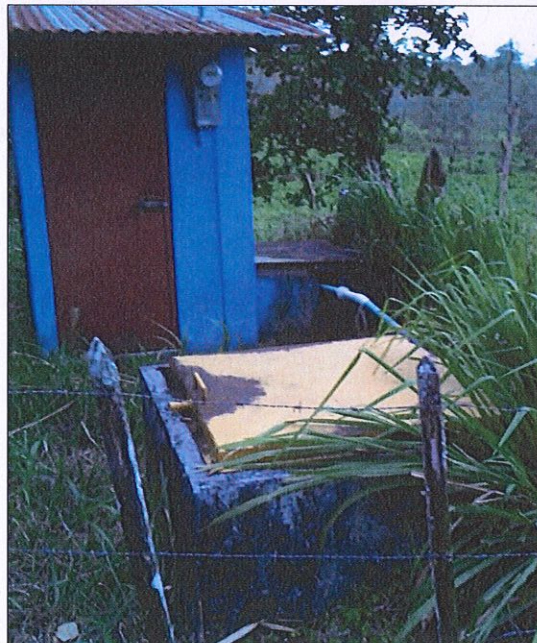
- Los Chaves 1 y 2 (Figura 10). Estos pozos fueron perforados en propiedad privada y aprovechados por la ASADA, pero fueron dejados en desuso y ya no están interesados en utilizarlos. Por lo que no cuentan con información técnica. En los alrededores el uso de suelo corresponde con potrero y no se observaron fuentes potenciales de contaminación.

Figura 10: Fotografía de los pozos Chaves 1 y Chaves 2.

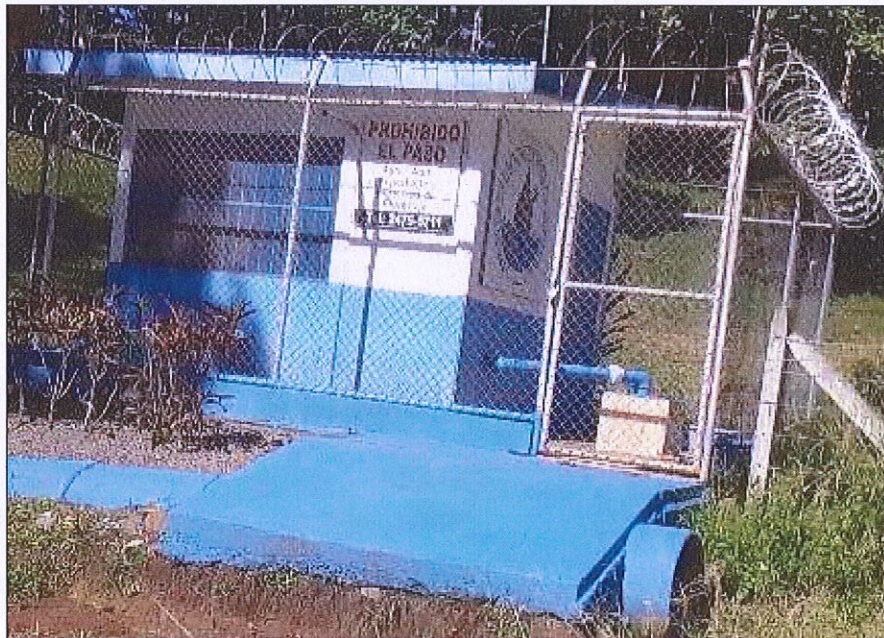
La ASADA aportó el informe de perforación, así como la prueba de bombeo. Dentro de los 40 m alrededor del pozo se realizan actividades agropecuarias, también se encuentran dispersas algunas casas de habitación, la vivienda más cercana se encuentra a 26 m, el tanque séptico de dicha vivienda se ubicó a más de 40 m del pozo. No se observaron fuentes potenciales de contaminación en el radio de 40 m, al momento de la inspección.

Cuadro 10), solo se cuenta con análisis de calidad de agua del 2014, no cumple con retiros, el lindero de la propiedad se encuentra a 1,6 m del pozo, además, se debe segregar la propiedad antes de proceder con la inscripción del pozo, o bien, buscar un sitio idóneo para una nueva perforación. De momento, se recomienda proceder con la inscripción del pozo para uso exclusivo de abastecimiento poblacional a favor de la ASADA, dado que es la única fuente que abastece a la población.

Figura 12: Fotografía del pozo de la ASADA Florencia.

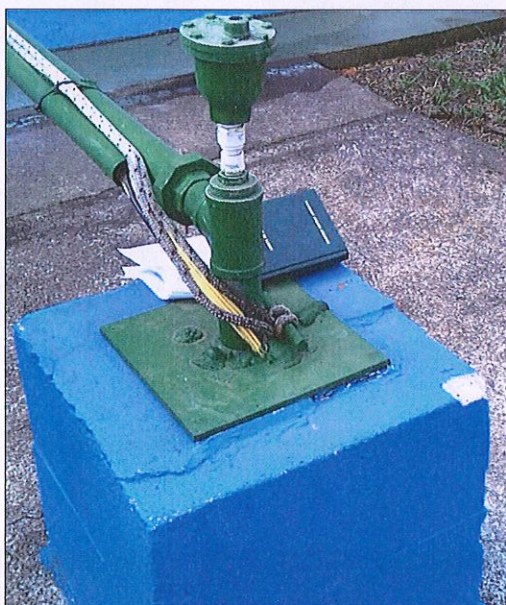
Figura 14: Fotografía del pozo TA-6.

- Para el pozo TA-6 (Figura 14) los próximos análisis de calidad de aguas deben realizarse directamente del pozo y no solamente desde la red de distribución.

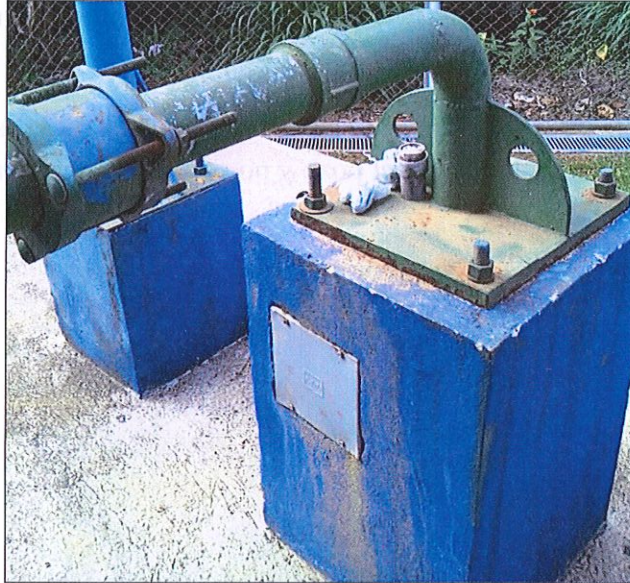
- Para el pozo TA-62 se debe prestar atención y monitoreo más periódico de los parámetros Mn y Fe, ya que se encuentran levemente por encima de lo permitido.

Figura 15: Fotografía del pozo TA-62.

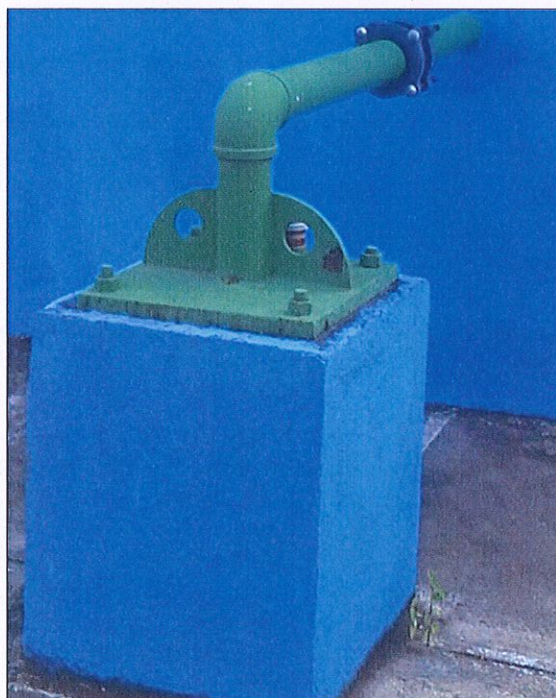
Mientras que sobre el pozo 2 (Figura 27), el pozo se encuentra en propiedad del INDER, el uso de suelo corresponde con calle pública, cultivos y algunas casas con sus respectivos tanques sépticos aproximadamente a 35 m del pozo.

Figura 27: Fotografía del pozo 2 de la ASADA La Virgen.
