OFICIO N° SENARA-DIGH-UI-0405-2017  
19 de diciembre de 2017

Asunto: *Denuncia Crisis Hídrica en Región Guanacasteca, petición de recomendaciones*

#### **Ubicación**

Provincia de Guanacaste, cantón Santa Cruz, distrito Cuajiniquil, poblado de Marbella.

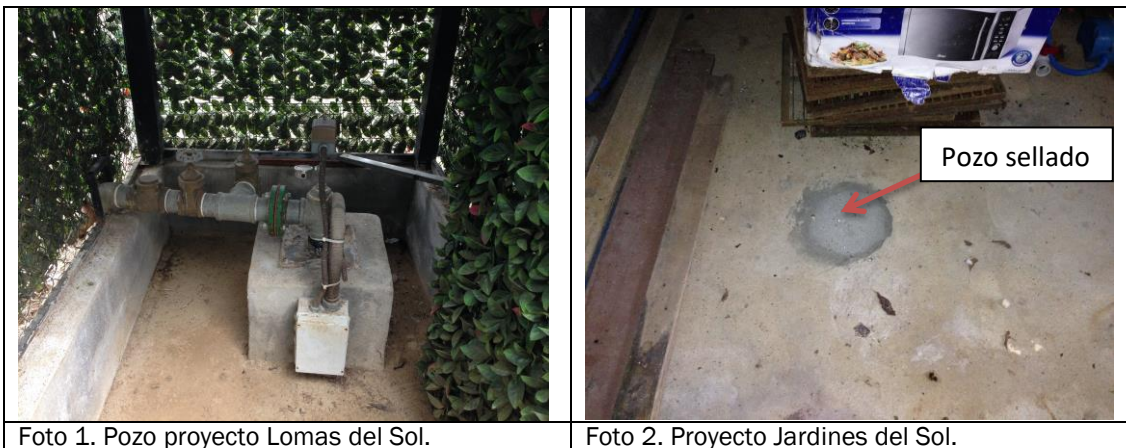
Se trata de un proyecto residencial para 167 viviendas, actualmente presenta la infraestructura correspondiente a los accesos, cordón de caño, áreas comunes, oficina-recepción principalmente. Solo se logró observar la presencia de 2-3 viviendas. Dentro de este proyecto se localiza un pozo bajo las coordenadas CRTM05 1117223.75N/305257.49E (Foto 1, Figura 1). Este presenta un sello sanitario de 0.45 m, tubería de 3 pul y una profundidad de 78 m según

indicó el Sr. Ortíz. De acuerdo con revisión realizada en la Base de Datos de SENARA, este pozo no se encuentra registrado.

Se trata de un proyecto residencial también, presenta la infraestructura correspondiente a los accesos, cordón de caño, áreas comunes, oficina-recepción principalmente, presenta algunas viviendas. De acuerdo con lo indicado por el Sr. Ortíz, este proyecto cuenta con un pozo bajo las coordenadas CRTM05 1115869.22N/305265.79E (Foto 2). Este actualmente se localiza dentro de una estructura cerrada, sin tuberías ni sello sanitario, solo se observa a nivel de suelo que se colocó concreto (Foto 2). Al respecto, el Sr. Ortíz aclaró que ahí se ubica un pozo que fue cerrado debido a que presentó problemas por sedimentos después del terremoto de Nicoya ocurrido el 05 de setiembre de 2012 (solo colocaron concreto en parte superior, no se selló el pozo, no obstante esto no se pudo corroborar).

De acuerdo con la base de datos de SENARA, el pozo localizado en el proyecto Jardines del Sol corresponde con el pozo DM-51.

Foto 1. Pozo proyecto Lomas del Sol.

Foto 2. Proyecto Jardines del Sol.

- *“De haberse producido contaminación del pozo sellado de Lomas del Sol, pido que se nos expongan qué acciones se tomarán de parte del SENARA”*,: en virtud que este pozo corresponde con el MA-51 y cuenta con concesión, se remitirá a la Dirección de Aguas del MINAE solicitud para que: - se realicen análisis de calidad del agua con el objetivo de verificar o descartar contaminación por intrusión salina y de acuerdo con los resultados se tomen las acciones respectivas e, - informen si ante dicha Dirección el propietario del proyecto Lomas del Sol gestionó autorización de sellado conforme lo establece el Reglamento de Perforación del Subsuelo para la exploración y aprovechamiento de aguas subterráneas.

- *“Pido se emitan recomendaciones URGENTES ante la extracción ilegal y sin concesión que ocurre en el CONDOMINIO LOMAS DEL SOL, a efecto de evitar la contaminación del acuífero respectivo.”*: - Se le solicitará a la Dirección de Aguas del MINAE, proceda conforme lo establece el artículo 28 del Decreto No.35884, por cuanto el pozo localizado en el condominio Lomas del Sol, bajo las coordenadas Lambert 231678 N/341591 E (coordenadas CRTM05 1117223.75N/305257.49E), no se encuentra registrado en la Base de Datos de SENARA.
