SEGUIMIENTO ACUÍFEROS NIMBOYORES Y COSTEROS NORTE DEL CANTÓN DE SANTA CRUZ

El Comité Técnico Institucional (CTI), conformado por la Dirección de Aguas del MINAE, el Servicio Nacional de Aguas Subterráneas, Riego y Avenamiento (SENARA) y el Instituto Costarricense de Acueductos y Alcantarillados, presenta el segundo Boletín de seguimiento de los acuíferos Nimboyores y costeros norte (Huacas-Tamarindo, Potrero y Brasilito) del cantón de Santa Cruz (Figura 1).

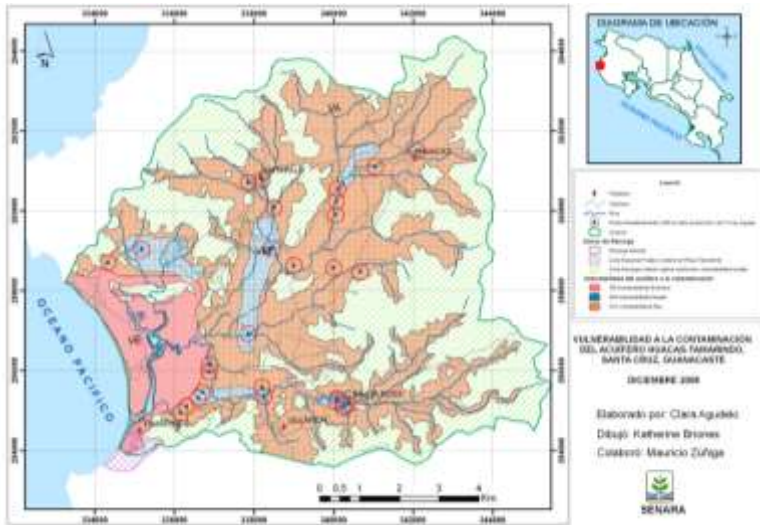
Figura 4. Vulnerabilidad a la contaminación del acuífero Huacas Tamarindo.

Este acuífero desarrollado en sedimentos coluvio-aluviales, se caracteriza por ser de poca extensión (48 km²), de poco espesor saturado (menor a 20m), es de tipo libre cubierto (figura 3). Está sujeto a una rápida recarga y descarga y a una alta vulnerabilidad a la contaminación (Figura 4).

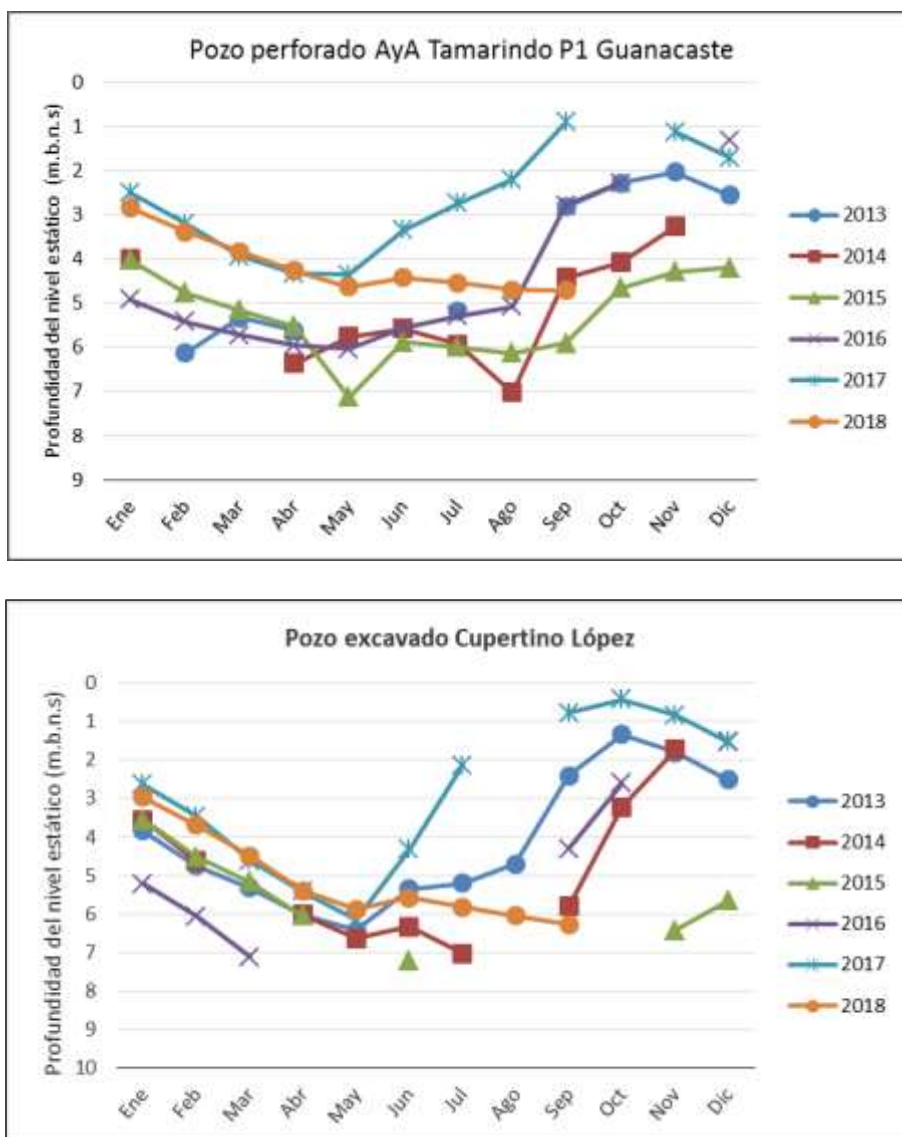
Figura 6. Comportamiento de los niveles de agua subterránea en el Acuífero Huacas Tamarindo.

De forma representativa, para efectos de este documento, se presentan dos gráficos que muestran el comportamiento del acuífero (Fig. 6). Uno se ubica en la sub cuenca del río San Andrés (pozo AyA Tamarindo P1 Guanacaste) y el otro en la sub cuenca del río Lajas (pozo Cupertino López).

Del análisis de toda la red, la tendencia o comportamiento general de los niveles del agua subterránea en el acuífero Huacas-Tamarindo, fue a la baja. Si bien se observan algunos pozos con comportamiento diferente al general, el análisis se debe realizar de forma integrada de todo el acuífero, dado que es un único sistema, por lo que se concluye que su comportamiento a la última fecha de monitoreo es de descenso de los niveles.

Esta condición se refleja en el transcurso del 2018 (línea naranja) de los gráficos anteriores, muestran esta tendencia a la disminución respecto a los registros del año 2017 (línea celeste), y para el mes de septiembre el acuífero no muestra una respuesta positiva a las lluvias con el incremento de los niveles en el acuífero, aunque los mismos se encuentran por encima de los registrados en ese mes para el año 2015 (línea verde) uno de los años críticos de la sequía.

Tomando en cuenta las condiciones técnicas actuales del acuífero Huacas Tamarindo, evidenciado tanto en el monitoreo de niveles como de conductividad eléctrica, el CTI considera que técnicamente no es recomendable mantener de forma ilimitada los aprovechamientos de agua en el acuífero y no recomienda aumentar sus niveles de aprovechamiento, excepto para el abastecimiento de carácter temporal de actividades de bajo consumo y necesidades insoslayables establecidas en el acuerdo CI-002-2018 del 11 de septiembre del 2018.

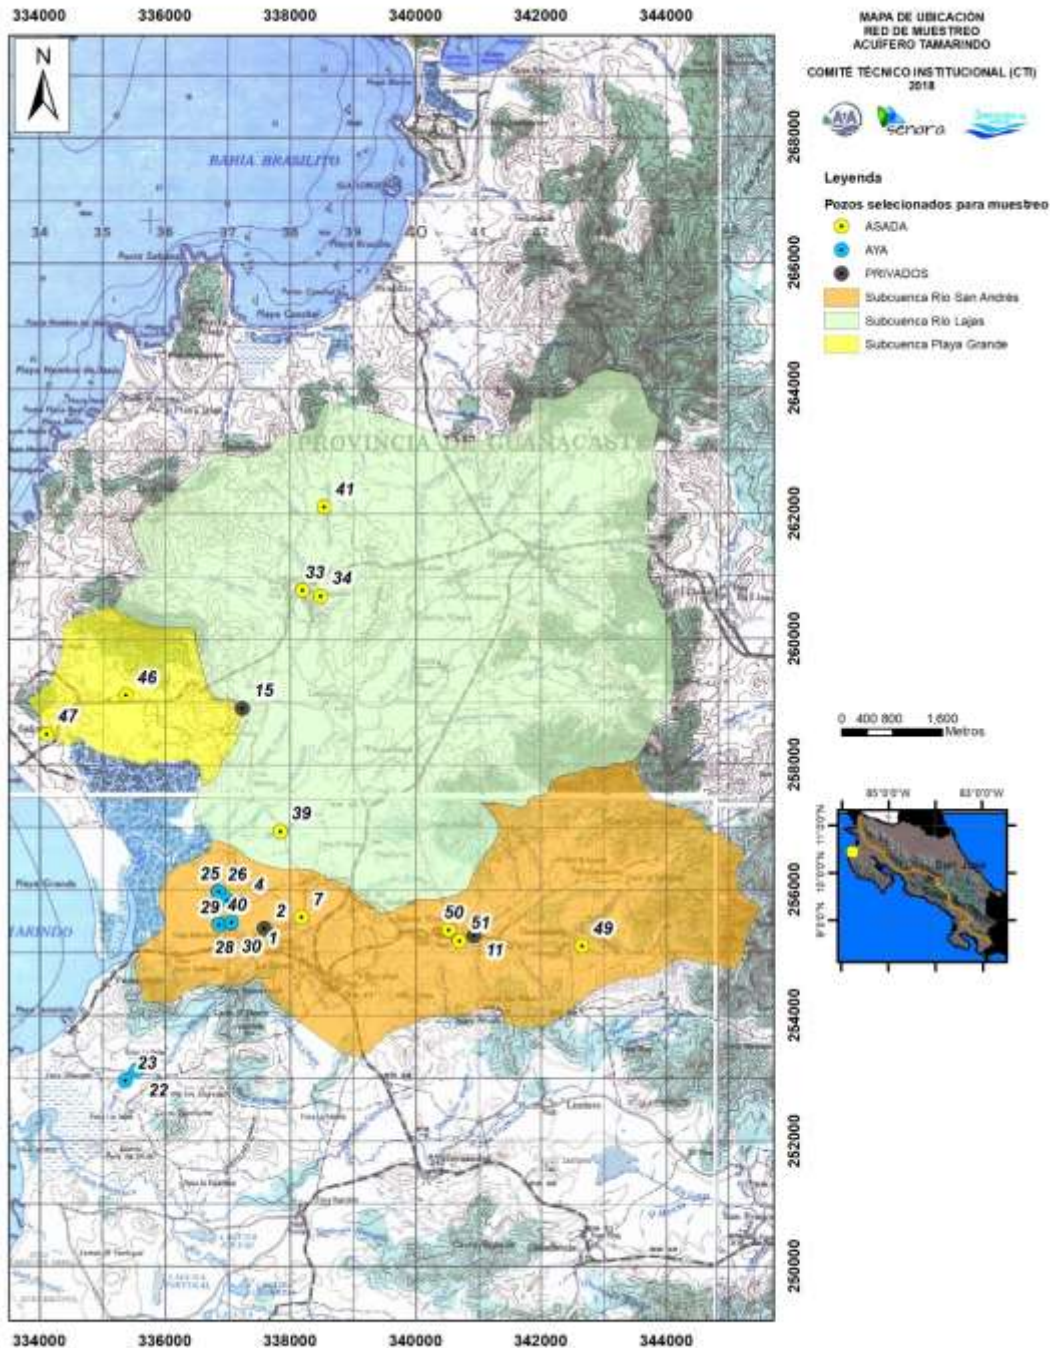
Figura 7. Red de monitoreo de calidad del agua subterránea del acuífero Huacas Tamarindo.

Las determinaciones físico químicas realizadas por el Laboratorio indican que; en la mayoría de estos pozos se cumple con el Reglamento para la Calidad del Agua Potable No. 38924-S, excepto en los pozos de AyA (Pozo AyA Albin 1 (CHA10AP008) y Pozo AyA Albin 2 (CHA10AP009), y en los pozos de las ASADAS (Pozo Tevita ASADA Santa Rosa).

En cuanto a los análisis microbiológicos, el Laboratorio indica que los pozos que incumplen el Reglamento para la Calidad del Agua Potable No. 38924-S son de las ASADAS (Pozo ASADA Playa Grande 8) y de los privados (Pozo aeropuerto cerca de río San Andrés y Pozo Santos Arrieta).

Así mismo, los días 9, 16, 17, 21 y 23 de agosto del 2018 se realizó el monitoreo de calidad del agua físico químico y bacteriológico en 24 pozos distribuidos en este acuífero. En los pozos Playa Grande No. 8, Curia y Albin 1 que se encuentran en el límite de descarga del acuífero hacia el estero Tamarindo, de acuerdo a los valores de conductividad del agua subterránea comparando con datos de 2015, muestran que, no hay mejoría del acuífero respecto a la condición de dicho año, donde se registraron los niveles de agua más críticos de la sequía.
