CONTROL Y SEGUIMIENTO DEL ACUÍFERO SARDINAL

Mayo del 2017

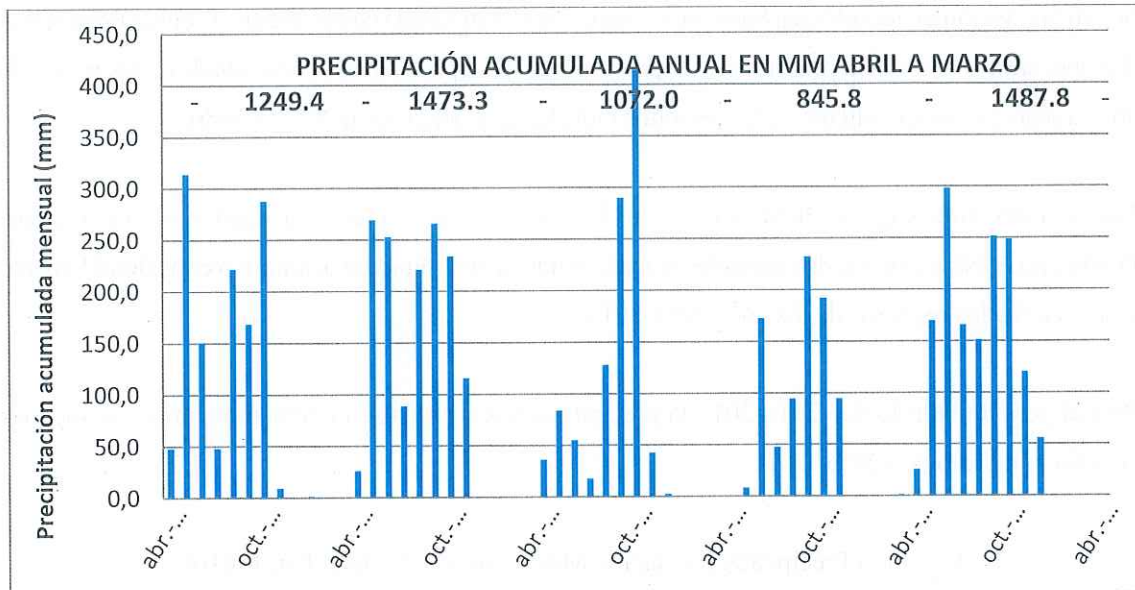
Figura 2. Precipitación acumulada anual, Estación Meteorológica Sardinal

Los periodos hidrológicos 2014-2015 y 2015-2016 durante el cual se presentó el más reciente Fenómeno El Niño que fue de categoría intenso, donde la precipitación disminuyó considerablemente en relación a los registros de los años 2013-2014.

Para el periodo hidrológico 2016-2017 la precipitación registrada se incrementó a un valor superior al periodo hidrológico 2013 -2014.

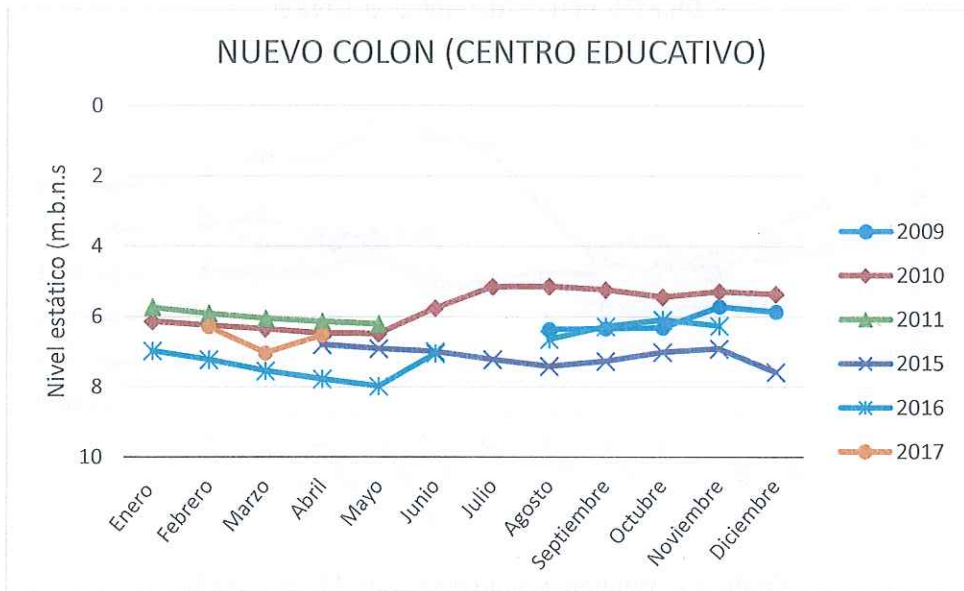
Gráfico 1: Monitoreo Acuífero Sardinal Pozo Nuevo Colon

Para mostrar este comportamiento, se presentan un ejemplo de los resultados en los pozos Nuevo Colón Centro, Artola 3 y Colegio Sardinal 2 (CN-207) los gráficos de niveles de agua (Gráficos 1, 2 y 3), donde se observa la respuesta directa del acuífero a la precipitación, evidenciándose el descenso de los niveles del acuífero en junio del 2015 y extendiéndose el mismo hasta mayo del 2016, lo cual es coincidente con el fenómeno del niño del 2015-2016.

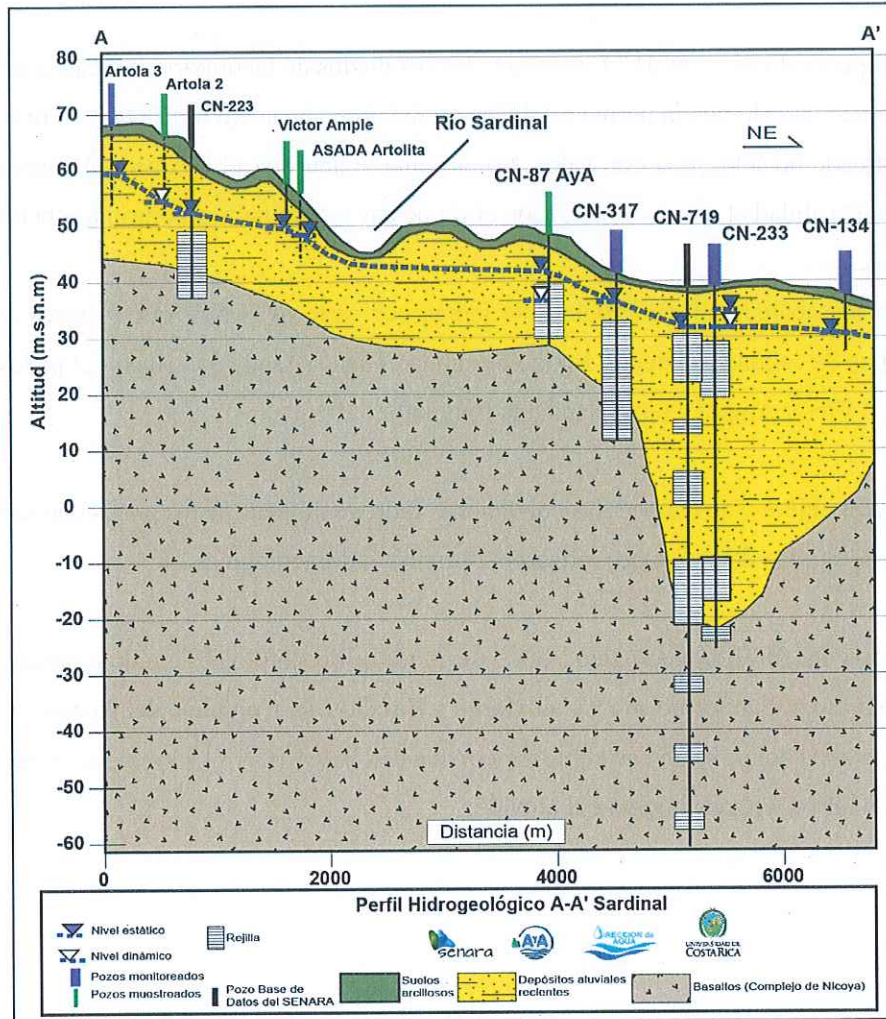
Figura 4. Perfil Hidrogeológico A-A

En la Figura 4 Perfil Hidrogeológico A-A”, se muestra dos litologías predominantes de lo más reciente a lo más antiguo, como son los aluviones y Basaltos del Complejo de Nicoya, es importante enfatizar en la zona donde se ubican el piezómetro del SENARA (CN.719) y el pozo CN-233, donde se muestra un mayor engrosamiento del aluvión.

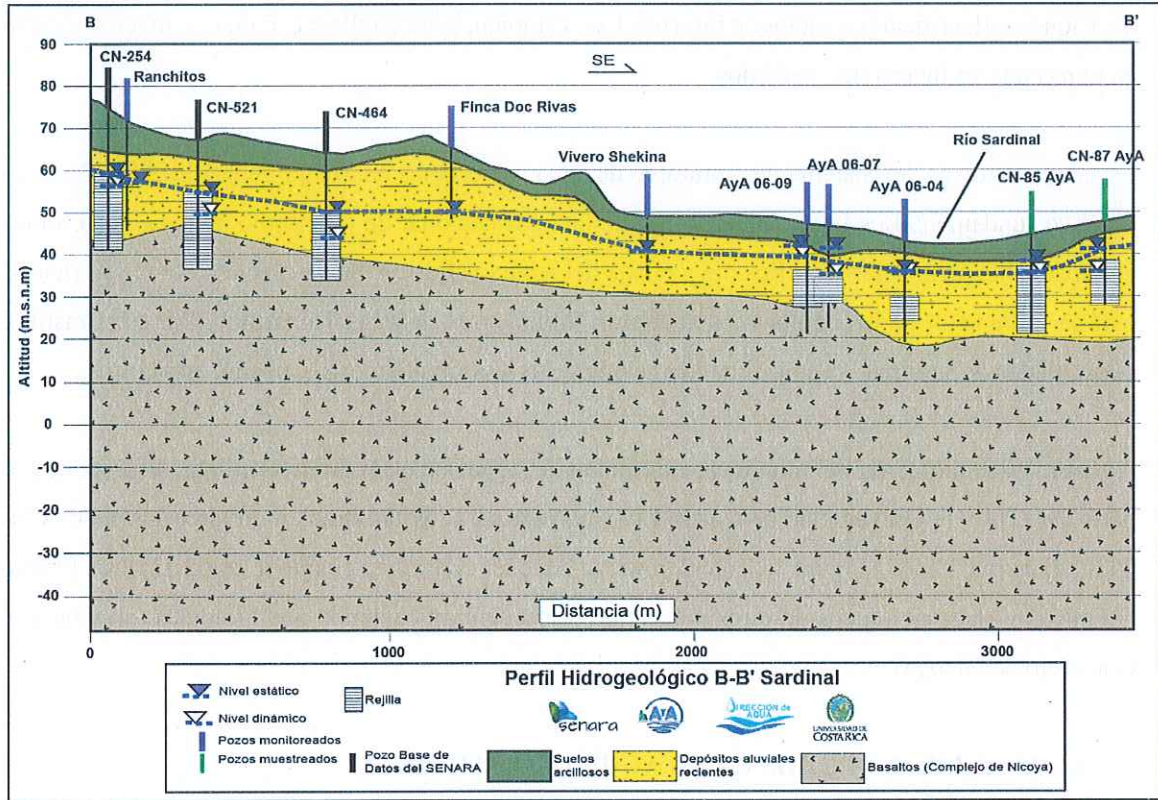
Figura 5. Perfil Hidrogeológico B-B''

En cuanto a la Figura 5 Perfil Hidrogeológico B-B”, se muestra nuevamente dos litologías de la más reciente a la más antigua, como es el aluvión y el basamento los basaltos del Complejo de Nicoya, en este perfil es de suma importancia indicar que los pozos del AyA (06-09 / 06-07 / 06-04 y el CN-85 y CN-87), captan únicamente el aluvión donde el espesor saturado varía entre los 9,5 y los 22 metros.
