Boletín Anual 2017

Monitoreo SIMASTIR

Variaciones de Niveles de Agua Subterránea, 31 diciembre 2016—31 diciembre 2017

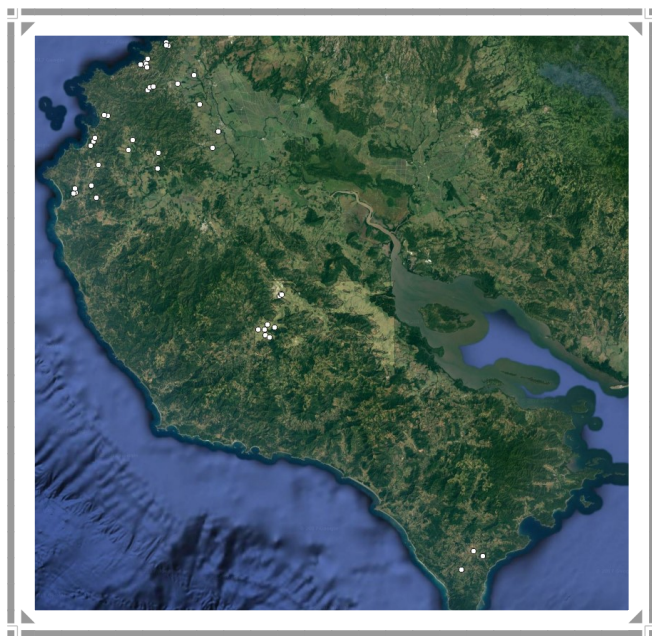
Fig. 1.1 Distribución de la red de monitoreo del Proyecto SIMASTIR, Fase I

44 sitios para el monitoreo (Fig. 1), distribuidos en los siguientes acuíferos: Sardinal, Tempisque margen derecha, Nimboyores, Playa Panamá, Playa del Coco, Huacas-Tamarindo, Playa Brasilito, Playa Potrero, Nicoya-Caimital, Cóbano-Montezuma.

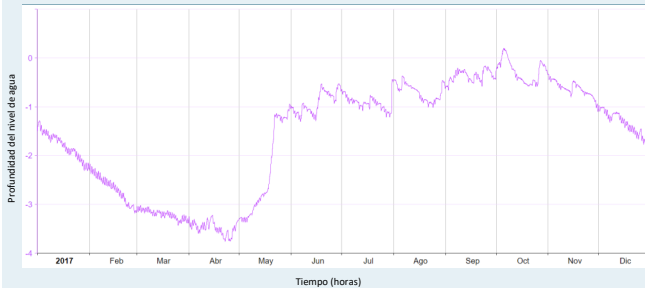
Fig. 4.3 Registro de las variaciones del nivel de agua del pozo CN-

Conforme al análisis del comportamiento de los registros, es posible determinar que los mismos caracterizan el comportamiento de dos sectores del acuífero. De esta forma los pozos CN-717 y BE-514, muestran el comportamiento del acuífero en el sector de llanura, mientras que los sitios BE-520 y BE-521 muestran un comportamiento del acuífero muy cercano al pie de monte, evidenciando la influencia de la recarga indirecta del complejo de Nicoya fracturado.

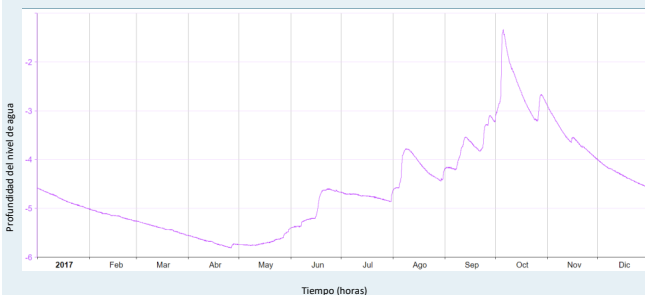
Fig. 4.6 Registro de las variaciones del nivel de agua del pozo BE-521

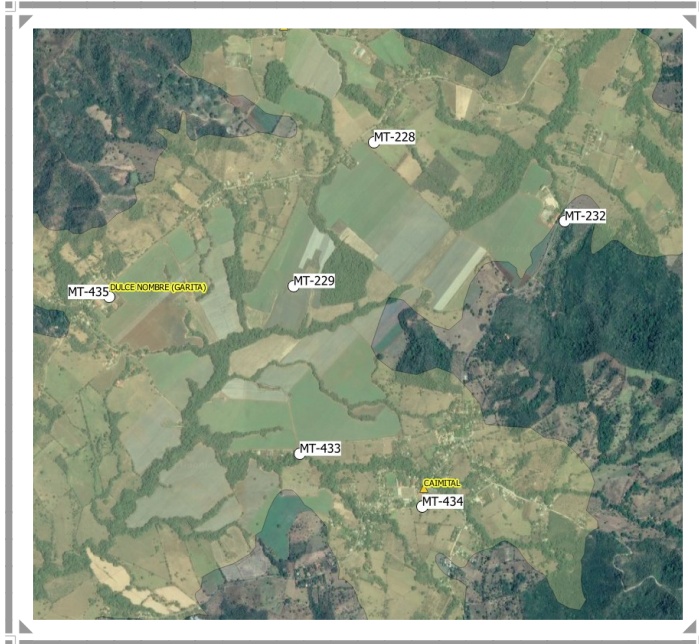
Fig. 6.1. Área donde se ubica el Acuífero Caimital y distribución de los puntos de monitoreo del proyecto SIMASTIR

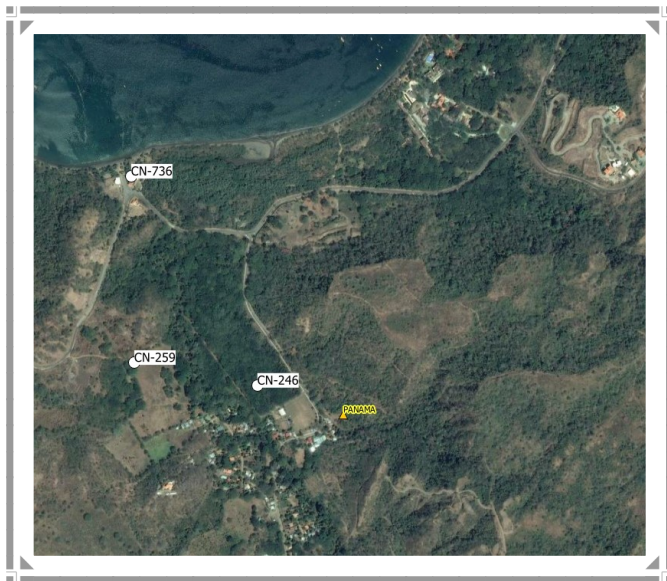
Fig. 7.1 Distribución de los puntos de monitoreo del proyecto Simastir en el acuífero Playa Panamá

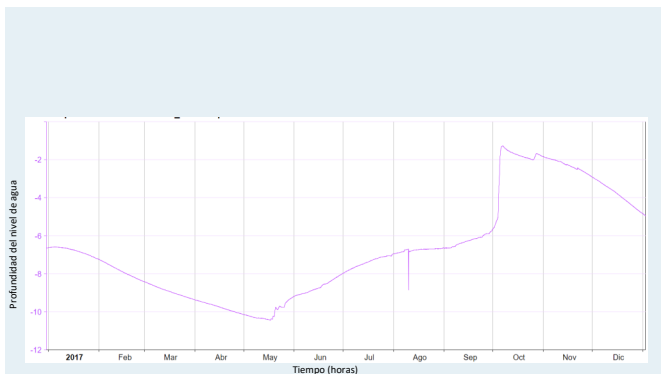
Fig. 8.8 Registro de las variaciones del nivel de agua del pozo CN-735

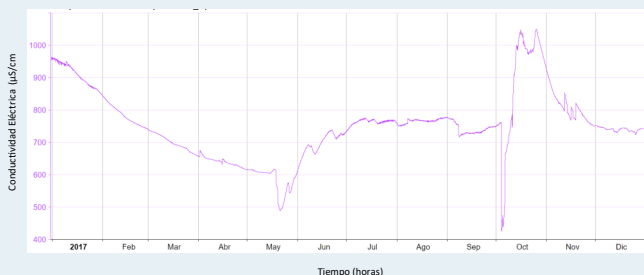
Fig. 8.10 Registro de las variaciones de conductividad específica del agua del pozo CN-742

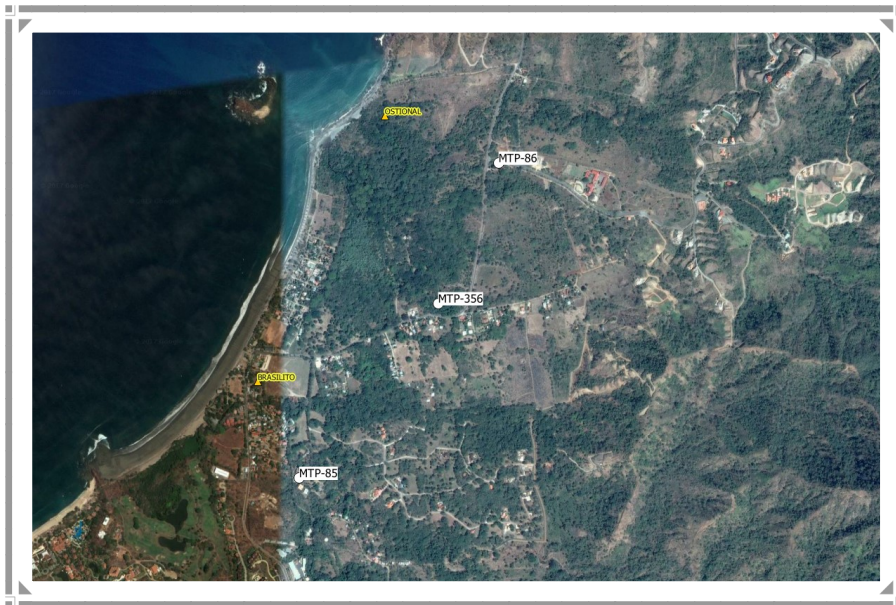
Fig. 9.1 Distribución de puntos de monitoreo del Proyecto SIMASTIR en acuífero playa Brasilito

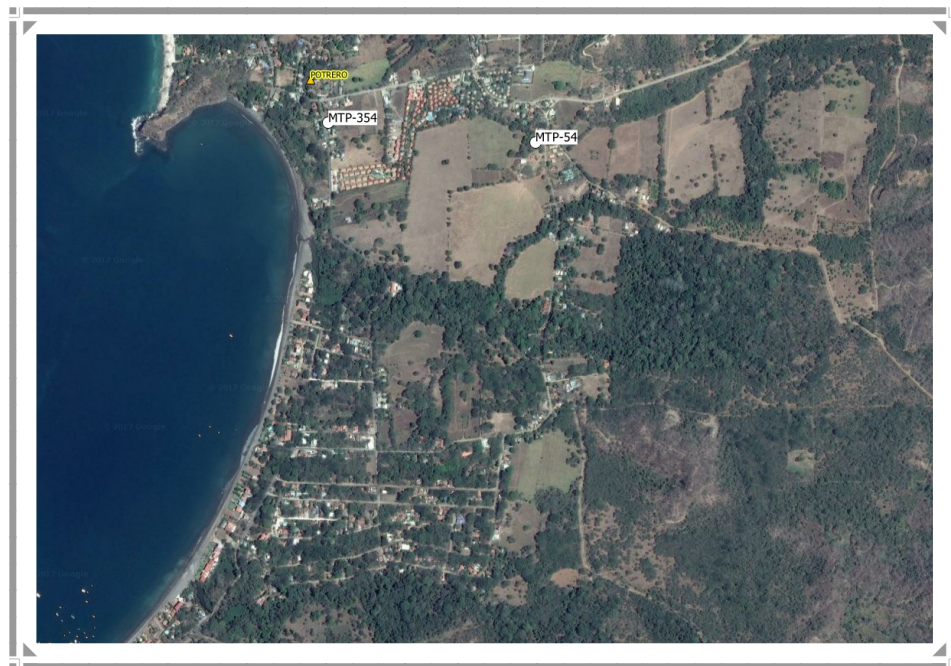
Fig. 10.1 Distribución de puntos de monitoreo del proyecto Simastir en acuífero playa Potrero

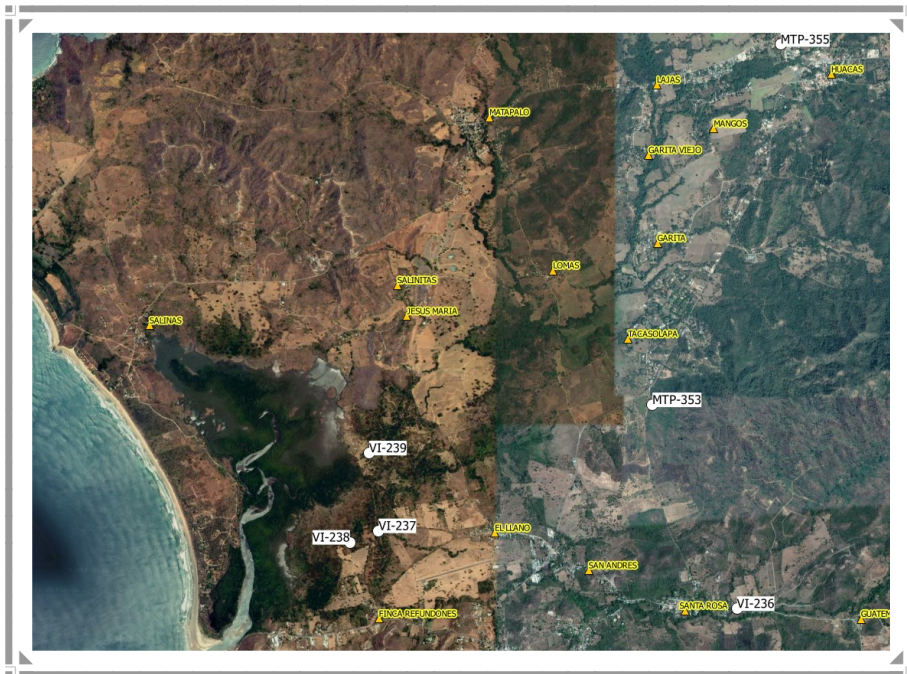
Fig. 11.1 Distribución de los puntos de monitoreo del proyecto Simastir en el Acuífero Huacas-Tamarindo
