03 de mayo de 2016  
DA-UHTPN-OB-0023-2016

En atención a seguimiento y control sobre el Río Tempisque; me permito indicar lo siguiente:

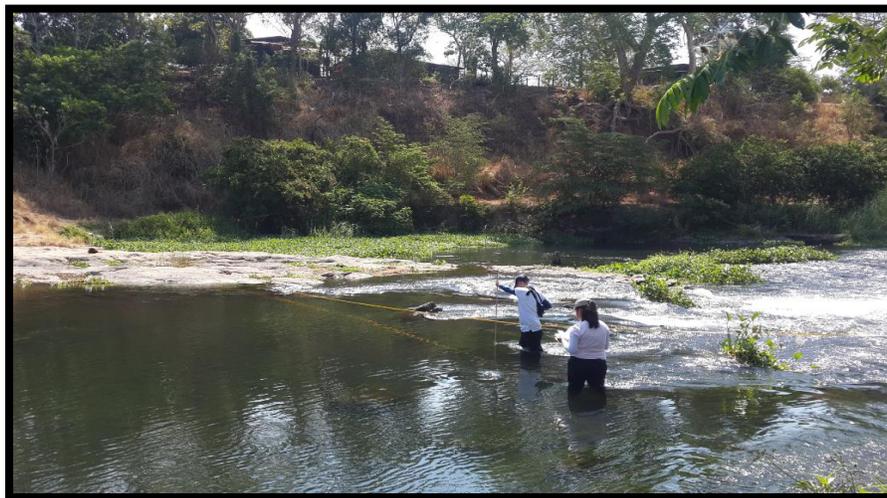
Que en fecha 20 de abril del presente año, se llevó a cabo un primer aforo sobre el Río Tempisque en las coordenadas latitud 282.675 y longitud 362.678, esto a 200 metros aproximadamente aguas abajo del puente de Guardia entre los cantones de Liberia y Carrillo. Donde aplicando el método del correntómetro se obtuvo un caudal de 4870 litros por segundo; tal y como se muestra en la figura 1.

**Figura 1. Primer aforo realizado a 200 metros aguas abajo del puente de Guardia sobre el río Tempisque en fecha 20/04/2016.**

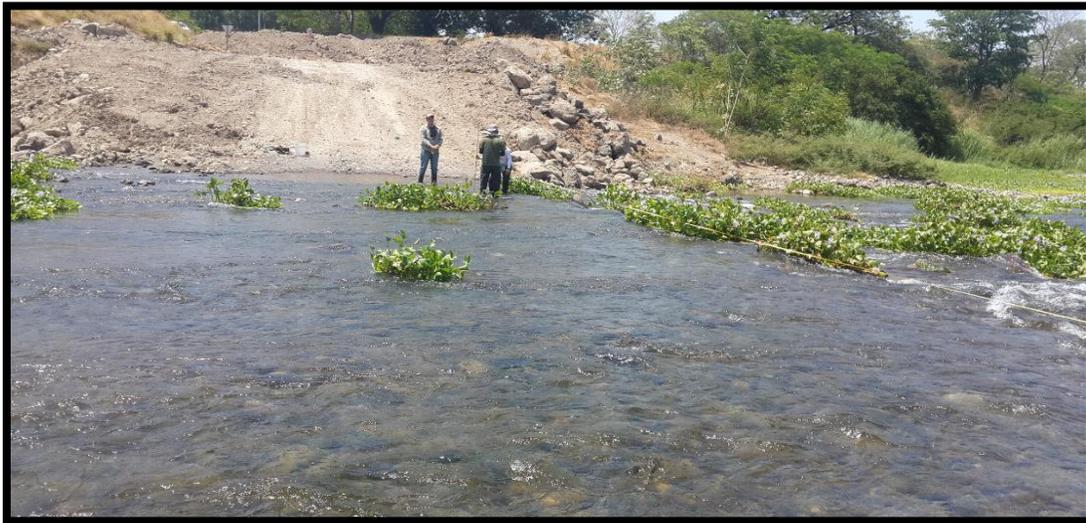
Siguiendo con el recorrido en el sitio se realiza un segundo aforo sobre el Rio Tempisque en las coordenadas latitud 277.421 y longitud 364.524, esto a 75 metros aproximadamente aguas abajo de la toma de agua del sistema de bombeo del Ingenio CATSA misma registrada bajo el expediente administrativo número 6472 a nombre de CATSA (propiamente donde el Ingenio construye el vado sobre el Rio Tempisque) esto en el sector de Palmira cantón de Carrillo. Y en donde aplicando el método del correntómetro se obtuvo un caudal de 3597 litros por segundo; tal y como se muestra en la figura 2.

**Figura 2. Segundo aforo realizado aguas abajo de la toma de agua del expediente 6472 a nombre de CATSA esto sobre el río Tempisque en fecha 20/04/2016**

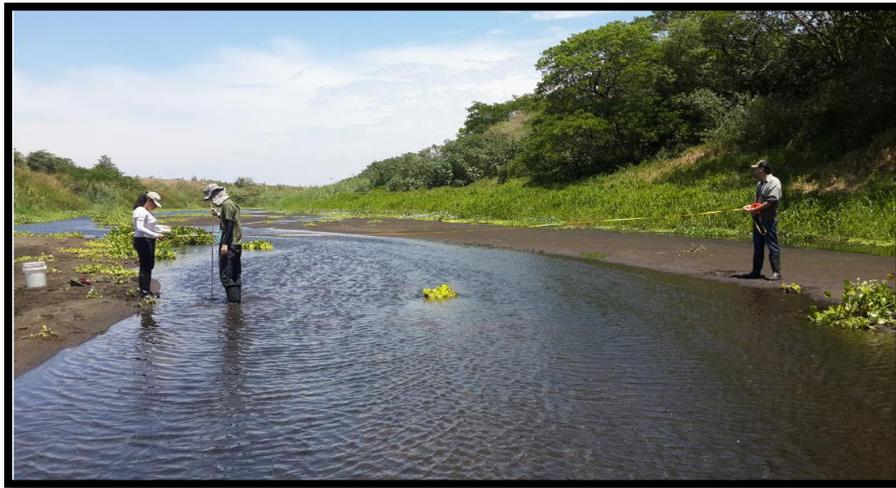
Posteriormente y en otra sección del Rio Tempisque se efectuó un tercer aforo en las coordenadas latitud 268.323 y longitud 374.871, a 200 metros aproximadamente aguas arriba de la toma de agua registrada con número de expediente 2316 a nombre de CATSA toma conocida como “Caimito” en el cantón de Carrillo. Y en donde aplicando el método del correntómetro se obtuvo un caudal de 165 litros por segundo; tal y como se muestra en la figura 3.

**Figura 3. Tercer aforo realizado a 200 metros aproximadamente aguas arriba de la toma de agua de CATSA conocida como “Caimito” sobre el río Tempisque en fecha 20/04/2016**

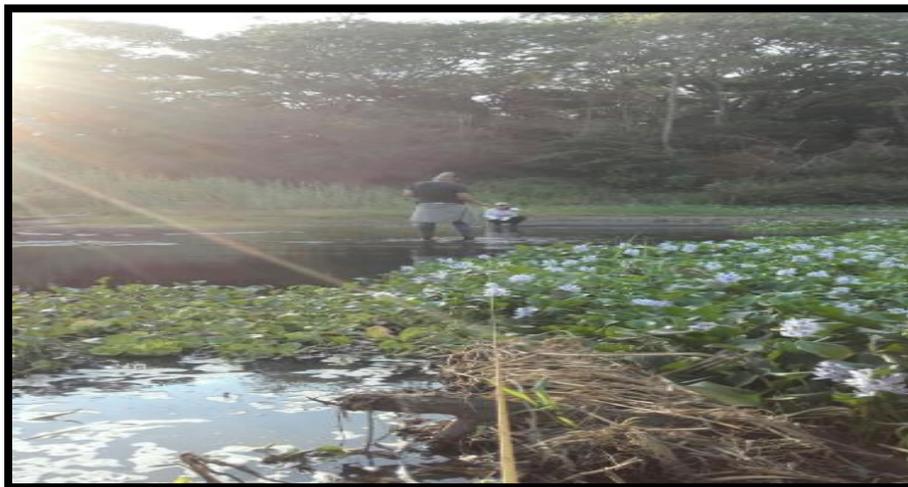
En otra sección del Río Tempisque se efectuó un cuarto aforo esto en las coordenadas latitud 269.191 y longitud 374.987, a 300 metros aproximadamente aguas arriba de la toma agua del Ingenio El Viejo registrada con el número de expediente 1232 a nombre de Agrícola La Ceiba S.A. toma de agua conocida como “Lagarta” esto en el cantón de Carrillo. Y en donde aplicando el método del correntómetro se obtuvo un caudal de 233 litros por segundo; tal y como se muestra en la figura 4.

**Figura 4. Cuarto aforo realizado a 300 metros aproximadamente aguas arriba de la toma de agua del Ingenio el Viejo conocida como “Lagarta” esto sobre el río Tempisque en fecha 20/04/2016.**

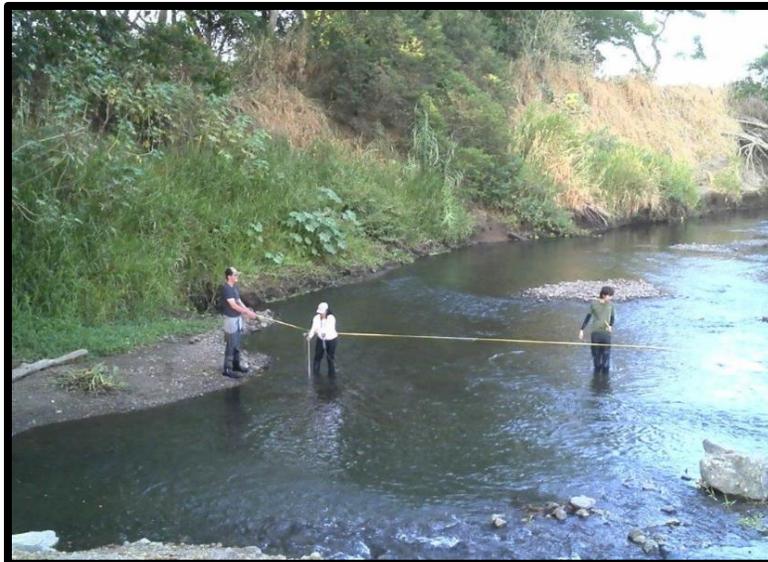
En otro punto se efectuó un quinto aforo esto sobre el Río Tempisque en las coordenadas latitud 267.419 y longitud 373.276, esto aproximadamente a 10 metros aguas abajo del vado que construye el Ingenio el Viejo en el sector de la Guinea en el cantón de Carrillo. Y en donde aplicando el método del correntómetro se obtuvo un caudal de 1246 litros por segundo; tal y como se muestra en la figura 5.

**Figura 5. Quinto aforo realizado a 10 metros aproximadamente aguas abajo del vado que construye el Ingenio el Viejo sobre el río Tempisque en el sector de la Guinea en fecha 20/04/2016.**

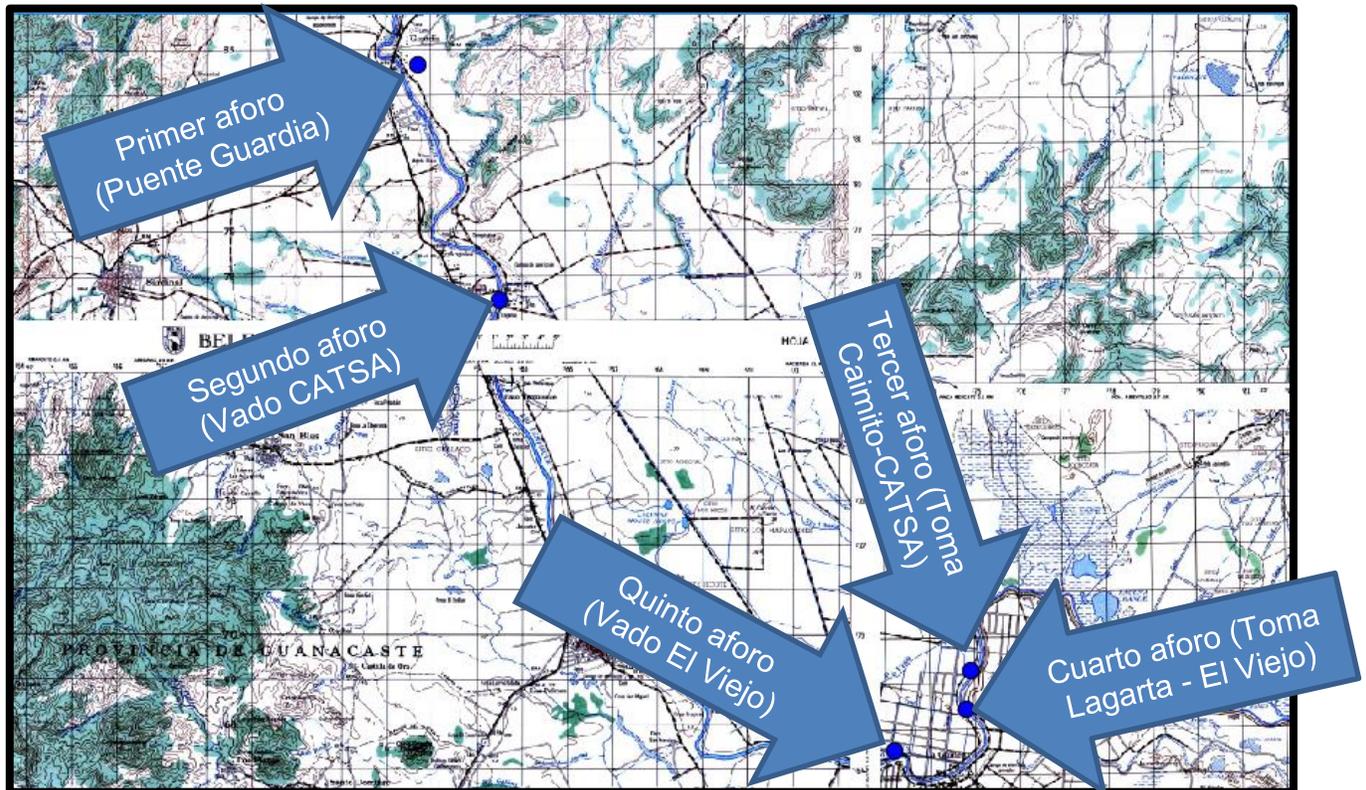
Dichos aforos se realizaron en un trayecto de aproximadamente 21 kilómetros a lo largo del Rio Tempisque abarcando sectores como Guardia, Palmira y La Guinea, tal y como se muestra en la figura 6. El primer aforo se llevó a cabo a la altura del Puente ubicado en Guardia (doscientos metros aguas abajo de dicho puente) y un último aforo ubicado a la altura de la toma de agua del Ingenio el Viejo conocida como la “Lagarta” (Trescientos metros aguas arriba de dicha toma)

Figura 6. Ubicación de los puntos de aforos en QGis.

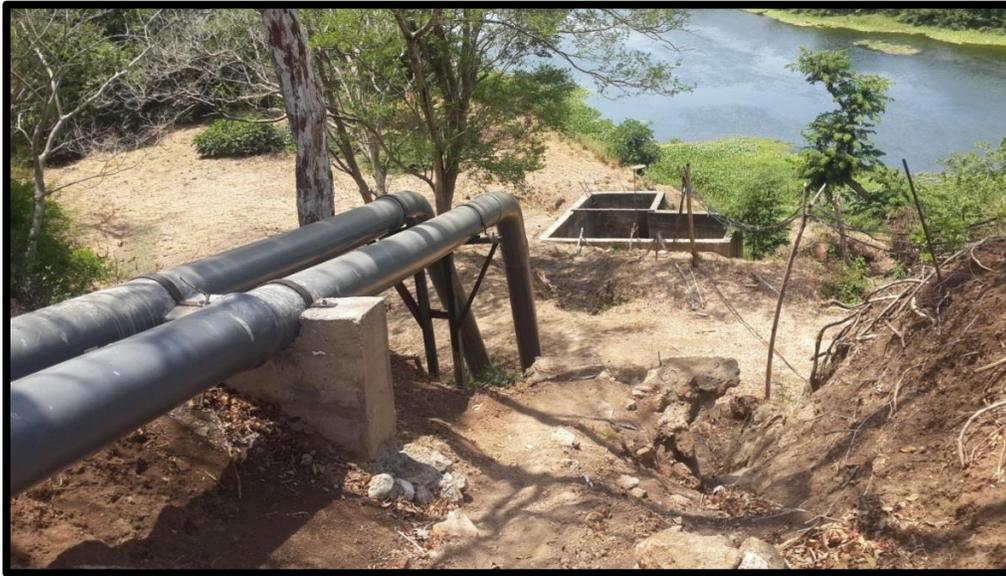
En el sitio se verificó la existencia de una **primera** toma de agua sobre el Rio Tempisque ubicada en las coordenadas latitud 290.811 y longitud 364.191, según lo indicado por el señor Ronald Gonzales administrador de la finca, dicha toma de agua pertenece al expediente administrativo número **13474** a nombre de Inmobiliaria Costa Alegre S.A.

Además el mismo indicó que actualmente no están bombeando agua del Rio Tempisque lo cual fue verificado por los funcionarios al momento de la inspección. En el sitio se pudo observar dos tuberías para conectarse con dos bombas; pero que al momento de la inspección no extraían agua, tal y como se muestra en la figura 7.

Figura 7. Primera toma de agua encontrada en el sitio perteneciente al expediente 13474 a nombre de Inmobiliaria Costa Alegre S.A.

Según el Registro Nacional de Concesiones y Obras en Cauce de la Dirección de Agua; el expediente número 13474 a nombre de Inmobiliaria Costa Alegre S.A. actualmente se encuentra en estado **Denegado**. Y no estaban bombeando agua del Río Tempisque al momento de la inspección. Sin embargo, se recomienda seguir con el seguimiento y control a dicha toma de agua para verificar que efectivamente no se esté dando ningún aprovechamiento de agua en dicho punto hasta el tanto no cuente con su respectivo permiso otorgado por esta Dirección.

Además y según el Registro Nacional de Concesiones y Obras en Cauce de la Dirección de Agua la ubicación de la toma del expediente 13474 se registra en las coordenadas latitud 290.700 y longitud 364.500 esto debido a que en aquel tiempo no se contaba con GPS para ubicar la toma en el punto preciso. Sin embargo, en visita realizada a campo el punto de toma se ubica en las coordenadas latitud 290.811 y longitud 364.191, esto por medio de un GPS marca Garmin serie Montana 650 con un grado de incertidumbre (+/-) 03 metros. Para lo cual es suscrito recomienda un cambio de coordenadas de la toma de agua del expediente administrativo **13474** siendo estas las correctas las ubicadas en el sitio el día de la inspección esto en el punto ubicado en las coordenadas latitud 290.811 y longitud 364.191.

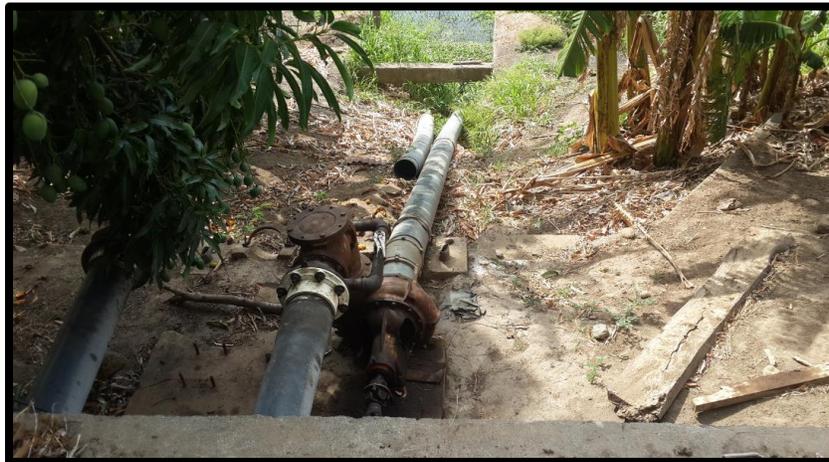
En otro sitio se verificó la existencia de una **segunda** toma de agua sobre el Río Tempisque, ubicada en las coordenadas latitud 287.945 y longitud 362.446 según lo indicado por vecinos aledaños al sitio, dicha toma pertenece al expediente administrativo número **4858** a nombre de Granos del Pacífico.

En el sitio se pudo observar dos tuberías para conectarse con dos bombas de extracción de agua; pero que al momento de la inspección no se extraía agua del Río Tempisque, tal y como se muestra en la figura 8.

**Figura 8. Segunda toma de agua encontrada en el sitio perteneciente al expediente 4858 a nombre de Granos del Pacífico S.A.**

Según el Registro Nacional de Concesiones y Obras en Cauce de la Dirección de Agua; el expediente número 4858 a nombre de Granos del Pacífico actualmente se encuentra en estado Cancelado por Vencimiento (Prorroga). Y no estaban bombeando agua del Río Tempisque al momento de la inspección. Sin embargo, se recomienda seguir con el seguimiento y control a dicha toma de agua para verificar que efectivamente no se esté dando ningún aprovechamiento de agua en dicho punto hasta el tanto no cuente con su respectivo permiso otorgado por esta Dirección.

Además y según el Registro Nacional de Concesiones y Obras en Cauce de la Dirección de Agua la ubicación de la toma del expediente 4858 se registra en las coordenadas latitud 288.000 y longitud 362.600 esto debido a que en aquel tiempo no se contaba con GPS para ubicar la toma en el punto preciso. Sin embargo, en visita realizada a campo el punto de toma se ubica en las coordenadas latitud 287.945 y longitud 362.446, esto por medio de un GPS marca Garmin serie Montana 650 con un grado de incertidumbre (+/-) 03 metros. Para lo cual es suscrito recomienda un cambio de coordenadas de la toma de agua del expediente administrativo **4858** siendo estas las correctas las ubicadas en el sitio el día de la inspección esto en el punto ubicado en las coordenadas latitud 287.945 y longitud 362.446.

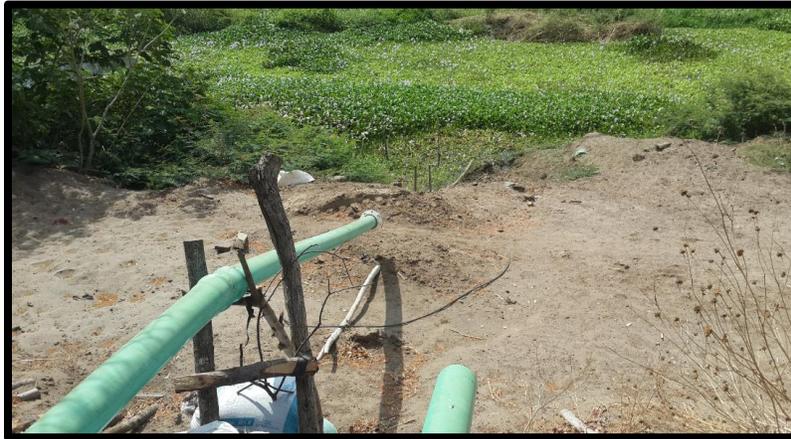
En otro punto se verifico la existencia de una **tercera** toma de agua sobre el Rio Tempisque, ubicada en las coordenadas latitud 288.600 y longitud 363.090 según lo indicado en el sitio, dicha toma pertenece al expediente administrativo **7015** a nombre de Ana María Moya Moya. En el sitio se pudo observar dos tuberías para conectar bombas de extracción de agua; pero al momento de la inspección ni había bombas ni tampoco extraían agua, tal y como se muestra en la figura 9.

**Figura 9. Tercera toma de agua encontrada en el sitio perteneciente al expediente 7015 a nombre de Ana María Moya Moya.**

Además y según el Registro Nacional de Concesiones y Obras en Cauce de la Dirección de Agua la ubicación de la toma del expediente 7015 se registra en las coordenadas latitud 288.900 y longitud 363.400 esto debido a que en aquel tiempo no se contaba con GPS para ubicar la toma en el punto preciso. Sin embargo, en visita realizada a campo el punto de toma se ubica en las coordenadas latitud 288.600 y longitud 363.090, esto por medio de un GPS marca Garmin serie Montana 650 con un grado de incertidumbre (+/-) 03 metros. Para lo cual es suscrito recomienda un cambio de coordenadas de la toma de agua del expediente administrativo **7015** siendo estas las correctas las ubicadas en el sitio el día de la inspección esto en el punto ubicado en las coordenadas latitud 288.600 y longitud 363.090.

Según el Registro Nacional de Concesiones y Obras en Cauce de la Dirección de Agua; el expediente número 7015 a nombre de Ana María Moya Moya. Actualmente se encuentra en estado Otorgado para un caudal de 17.09 litros por segundo para extraer entre los meses de junio a enero, mientras que para los meses de febrero a mayo no pueden extraer agua. Lo cual no estaban bombeando agua del Rio Tempisque al momento de la inspección. Sin embargo, se recomienda solicitar al usuario las curvas características de las bombas de extracción de agua que se utilicen en el sitio para verificar la capacidad de las mismas. Además se recomienda seguir con el seguimiento, control y además aforar dicha toma de agua para asegurar la cantidad de agua extraída.

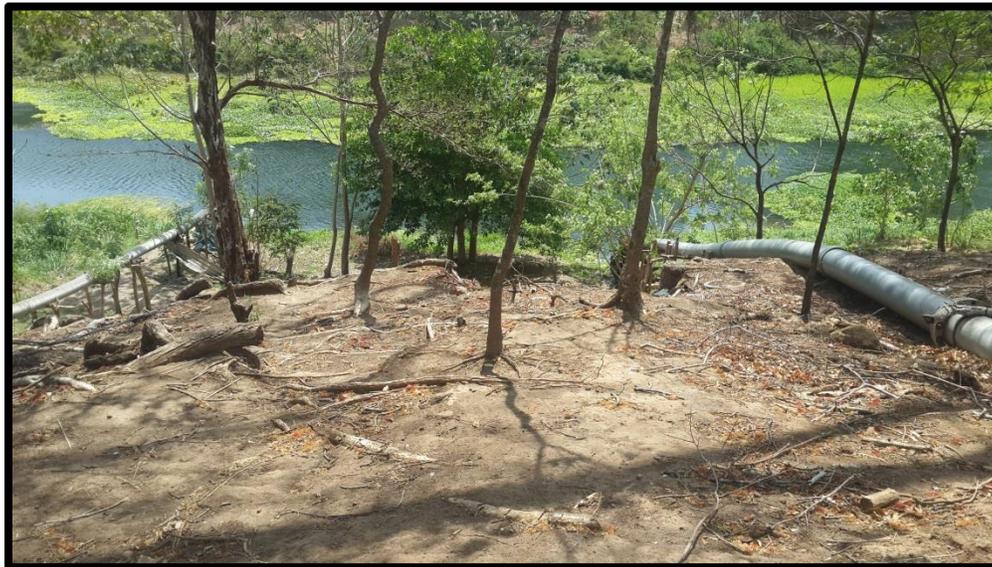
En otro punto se verificó la existencia de una **cuarta** toma de agua sobre el Río Tempisque, ubicada en las coordenadas latitud 285.683 y longitud 362.121 según lo indicado en el sitio, dicha toma pertenece al expediente administrativo número **2095** a nombre de Inversiones Río Orinoco S.A

En el sitio se pudo observar dos bombas de extracción de agua sobre el Río Tempisque, de las cuales únicamente se encontraba en funcionamiento una bomba, tal y como se muestra en la figura 10.

**Figura 10. Cuarta toma de agua encontrada en el sitio perteneciente al expediente administrativo número 2095 a nombre de Inversiones Río Orinoco S.A.**

Además y según el Registro Nacional de Concesiones y Obras en Cauce de la Dirección de Agua la ubicación de la toma del expediente 2095 se registra en las coordenadas latitud 285.500 y longitud 362.400 esto debido a que en aquel tiempo no se contaba con GPS para ubicar la toma en el punto preciso. Sin embargo, en visita realizada a campo el punto de toma se ubica en las coordenadas latitud 285.683 y longitud 362.121, esto por medio de un GPS marca Garmin serie Montana 650 con un grado de incertidumbre (+/-) 03 metros. Para lo cual es suscrito recomienda un cambio de coordenadas de la toma de agua del expediente administrativo **2095** siendo estas las correctas las ubicadas en el sitio el día de la inspección esto en el punto ubicado en las coordenadas latitud 285.683 y longitud 362.121.

Según el Registro Nacional de Concesiones y Obras en Cauce de la Dirección de Agua; el expediente administrativo número 2095 a nombre de Inversiones Río Orinoco S.A. actualmente se encuentra en estado Otorgado para un caudal de 225 litros por segundo para extraer agua todo el año. Que al momento de la inspección estaban bombeando agua del Río Tempisque por medio de una bomba de extracción de agua. Sin embargo, se recomienda solicitar al usuario las curvas características de las bombas de extracción de agua que se utilicen en el sitio para verificar la capacidad de las mismas. Además se recomienda seguir con el seguimiento, control y además aforar dicha toma de agua para asegurar la cantidad de agua extraída.

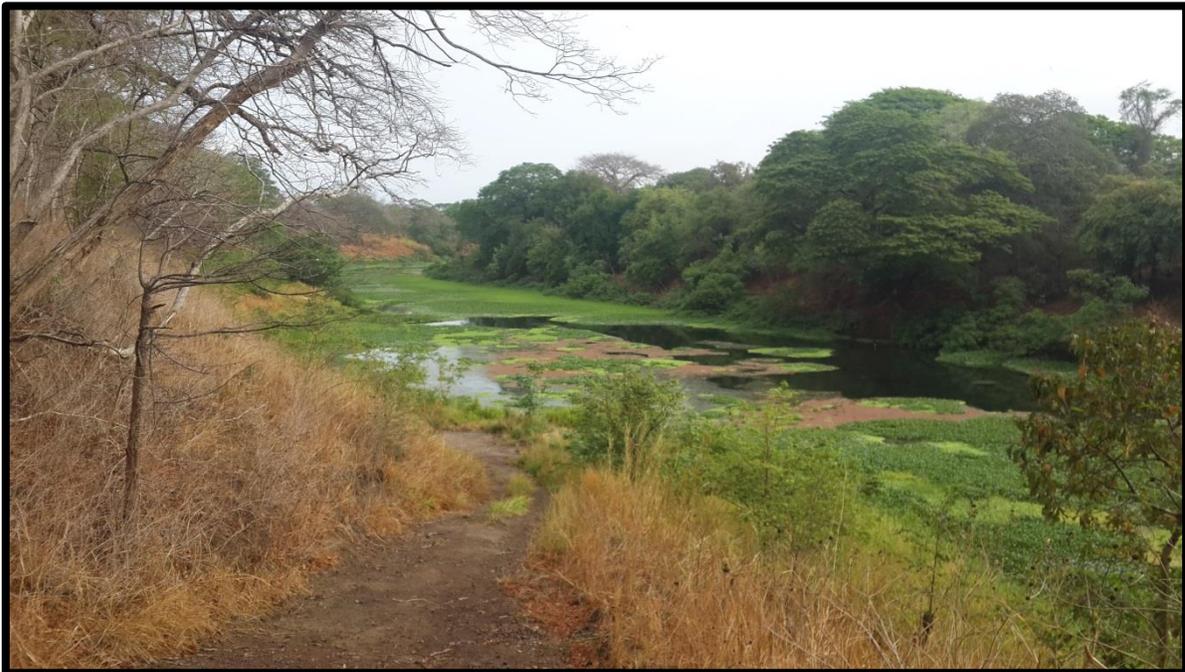
En otro punto se verificó la existencia de una **quinta** toma de agua sobre el Rio Tempisque, ubicada en las coordenadas latitud 285.389 y longitud 362.337 según lo indicado en el sitio, dicha toma pertenece al expediente **10765** a nombre de Sociedad de Usuarios de Agua Auristela.

Al momento de la inspección en el sitio no se observó ninguna bomba para la extracción de agua sobre el Rio Tempisque, tal y como se muestra en la figura 11.

Figura 11. Quinta toma de agua encontrada en el sitio perteneciente al expediente administrativo número 10765 a nombre de Sociedad de Usuarios de Agua Auristela

Según el Registro Nacional de Concesiones y Obras en Cauce de la Dirección de Agua; el expediente número administrativo 10765 a nombre de Sociedad de Usuarios de Agua Auristela actualmente se encuentra en Estado Cancelada por Vencimiento. Al momento de la inspección no estaban bombeando agua del Rio Tempisque. Sin embargo, se recomienda seguir con el seguimiento y control a dicha toma de agua para verificar que efectivamente no se esté dando ningún aprovechamiento de agua en dicho punto hasta el tanto no cuente con su respectivo permiso otorgado por esta Dirección.

Además y según el Registro Nacional de Concesiones y Obras en Cauce de la Dirección de Agua la ubicación de la toma del expediente 10765 se registra en las coordenadas latitud 287.750 y longitud 362.400 esto debido a que en aquel tiempo no se contaba con GPS para ubicar la toma en el punto preciso. Sin embargo, en visita realizada a campo el punto de toma se ubica en las coordenadas latitud 285.389 y longitud 362.337, esto por medio de un GPS marca Garmin serie Montana 650 con un grado de incertidumbre (+/-) 03 metros. Para lo cual es suscrito recomienda un cambio de coordenadas de la toma de agua del expediente administrativo **10765** siendo estas las correctas las ubicadas en el sitio el día de la inspección esto en el punto ubicado en las coordenadas latitud 285.389 y longitud 362.337.

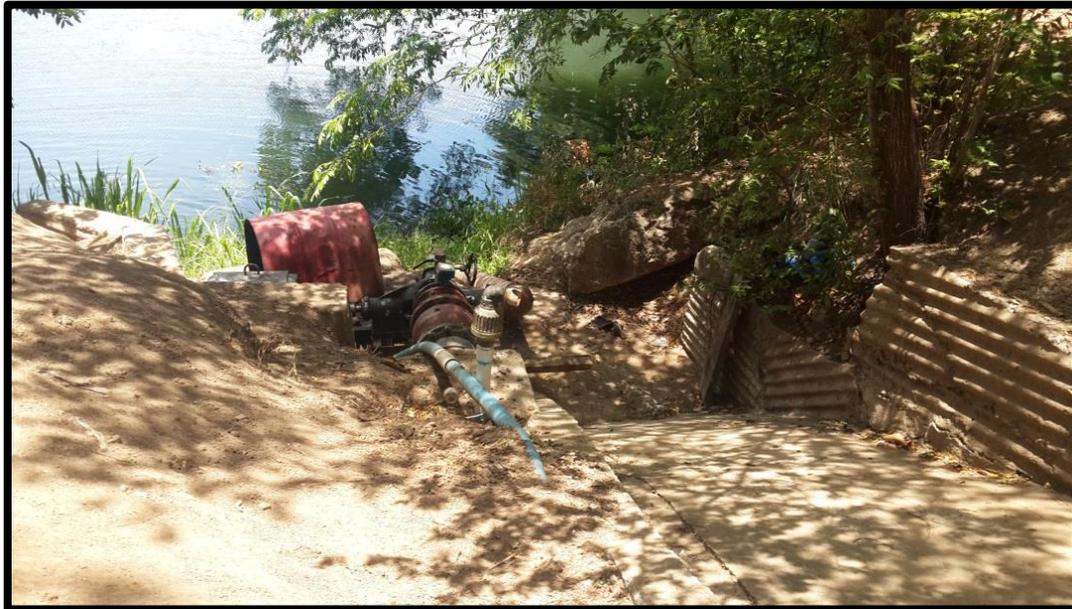
En otro punto se verificó la existencia de una **sexta** toma de agua sobre el Rio Tempisque, ubicada en las coordenadas latitud 283.143 y longitud 361.844 según lo indicado en el sitio, dicha toma pertenece al expediente administrativo número **1961** a nombre de Las Trancas S.A

Al momento de la inspección en el sitio se observaron dos bombas para la extracción de agua sobre el Rio Tempisque, que según lo indicado en el sitio las bombas tienen una capacidad de extracción de 100 litros por segundo y 75 litros por segundo respectivamente, y que utilizan únicamente una bomba para la extracción de agua y la otra bomba la tienen de emergencia en caso de que la otra bomba falle, tal y como se muestra en la figura 12.

**Figura 12. Sexta toma de encontrada en el sitio perteneciente al expediente administrativo número 1961 a nombre de Las Trancas S.A.**

Además y según el Registro Nacional de Concesiones y Obras en Cauce de la Dirección de Agua la ubicación de la toma del expediente 1961 se registra en las coordenadas latitud 283.000 y longitud 361.900 esto debido a que en aquel tiempo no se contaba con GPS para ubicar la toma en el punto preciso. Sin embargo, en visita realizada a campo el punto de toma se ubica en las coordenadas latitud 283.143 y longitud 361.844, esto por medio de un GPS marca Garmin serie Montana 650 con un grado de incertidumbre (+/-) 03 metros. Para lo cual es suscrito recomienda un cambio de coordenadas de la toma de agua del expediente administrativo **1961** siendo estas las correctas las ubicadas en el sitio el día de la inspección esto en el punto ubicado en las coordenadas latitud 283.143 y longitud 361.844.

Según el Registro Nacional de Concesiones y Obras en Cauce de la Dirección de Agua; el expediente número administrativo 1961 a nombre de Las Trancas S.A. actualmente se encuentra en Estado Otorgado para un caudal de 100 litros por segundo para extraer agua todo el año; y que al momento de la inspección estaban bombeando agua del Río Tempisque por medio de una bomba de extracción de agua. Sin embargo, se recomienda solicitar al usuario las curvas características de las bombas de extracción de agua que se utilicen en el sitio para verificar la capacidad de las mismas. Además se recomienda seguir con el seguimiento, control y además aforar dicha toma de agua para asegurar la cantidad de agua extraída.

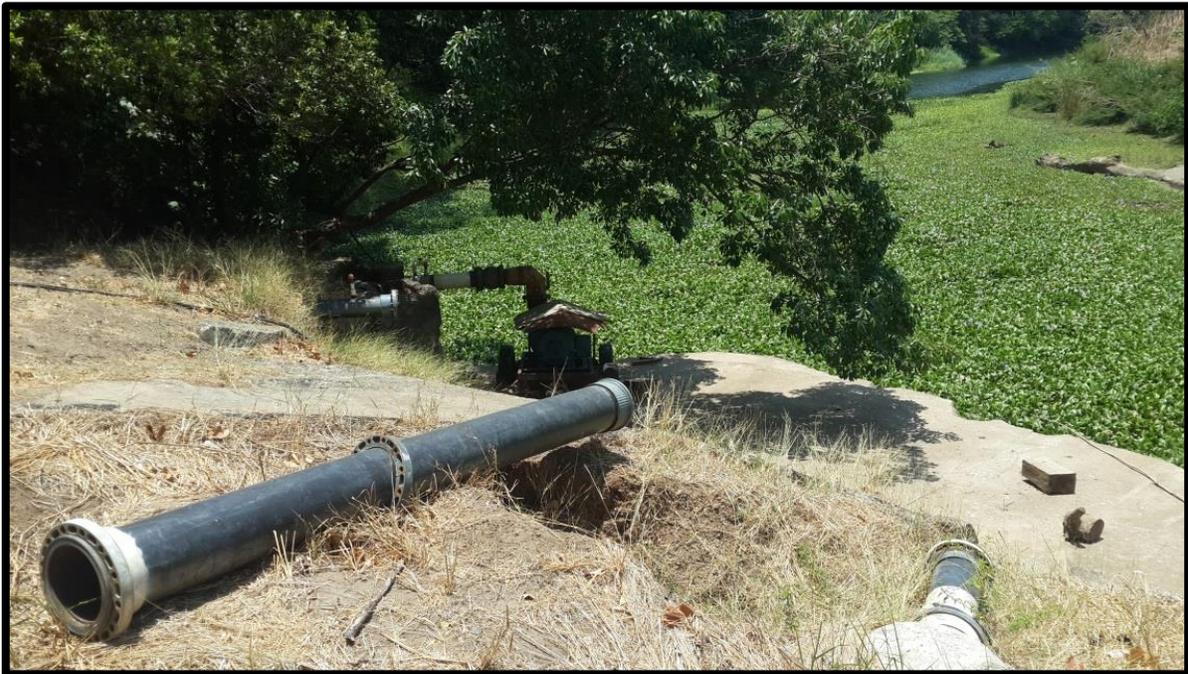
En otro punto se verificó la existencia de una **séptima** toma de agua sobre el Rio Tempisque, ubicada en las coordenadas latitud 282.793 y longitud 361.838 según lo indicado en el sitio, dicha toma pertenece al expediente administrativo número **4394** a nombre de Agropecuaria Federico Apestegui Sobrado S.A.

Al momento de la inspección en el sitio se observó una bomba para la extracción de agua la cual no se encontraba en funcionamiento, tal y como se muestra en la figura 13.

**Figura 12. Séptima toma de agua encontrada en el sitio perteneciente al expediente administrativo número 4394 a nombre de Agropecuaria Federico Apestegui Sobrado S.A.**

Según el Registro Nacional de Concesiones y Obras en Cauce de la Dirección de Agua; el expediente número administrativo 4394 a nombre de Agropecuaria Federico Apestegui Sobrado S.A. actualmente se encuentra en estado Cancelado. Y no estaban bombeando agua del Rio Tempisque al momento de la inspección. Sin embargo, se recomienda seguir con el seguimiento y control a dicha toma de agua para verificar que efectivamente no se esté dando ningún aprovechamiento de agua en dicho punto hasta el tanto no cuente con su respectivo permiso otorgado por esta Dirección.

Además y según el Registro Nacional de Concesiones y Obras en Cauce de la Dirección de Agua la ubicación de la toma del expediente 4394 se registra en las coordenadas latitud 282.800 y longitud 361.900 esto debido a que en aquel tiempo no se contaba con GPS para ubicar la toma en el punto preciso. Sin embargo, en visita realizada a campo el punto de toma se ubica en las coordenadas latitud 282.793 y longitud 361.838, esto por medio de un GPS marca Garmin serie Montana 650 con un grado de incertidumbre (+/-) 03 metros. Para lo cual es suscrito recomienda un cambio de coordenadas de la toma de agua del expediente administrativo **4858** siendo estas las correctas las ubicadas en el sitio el día de la inspección esto en el punto ubicado en las coordenadas latitud 282.793 y longitud 361.838

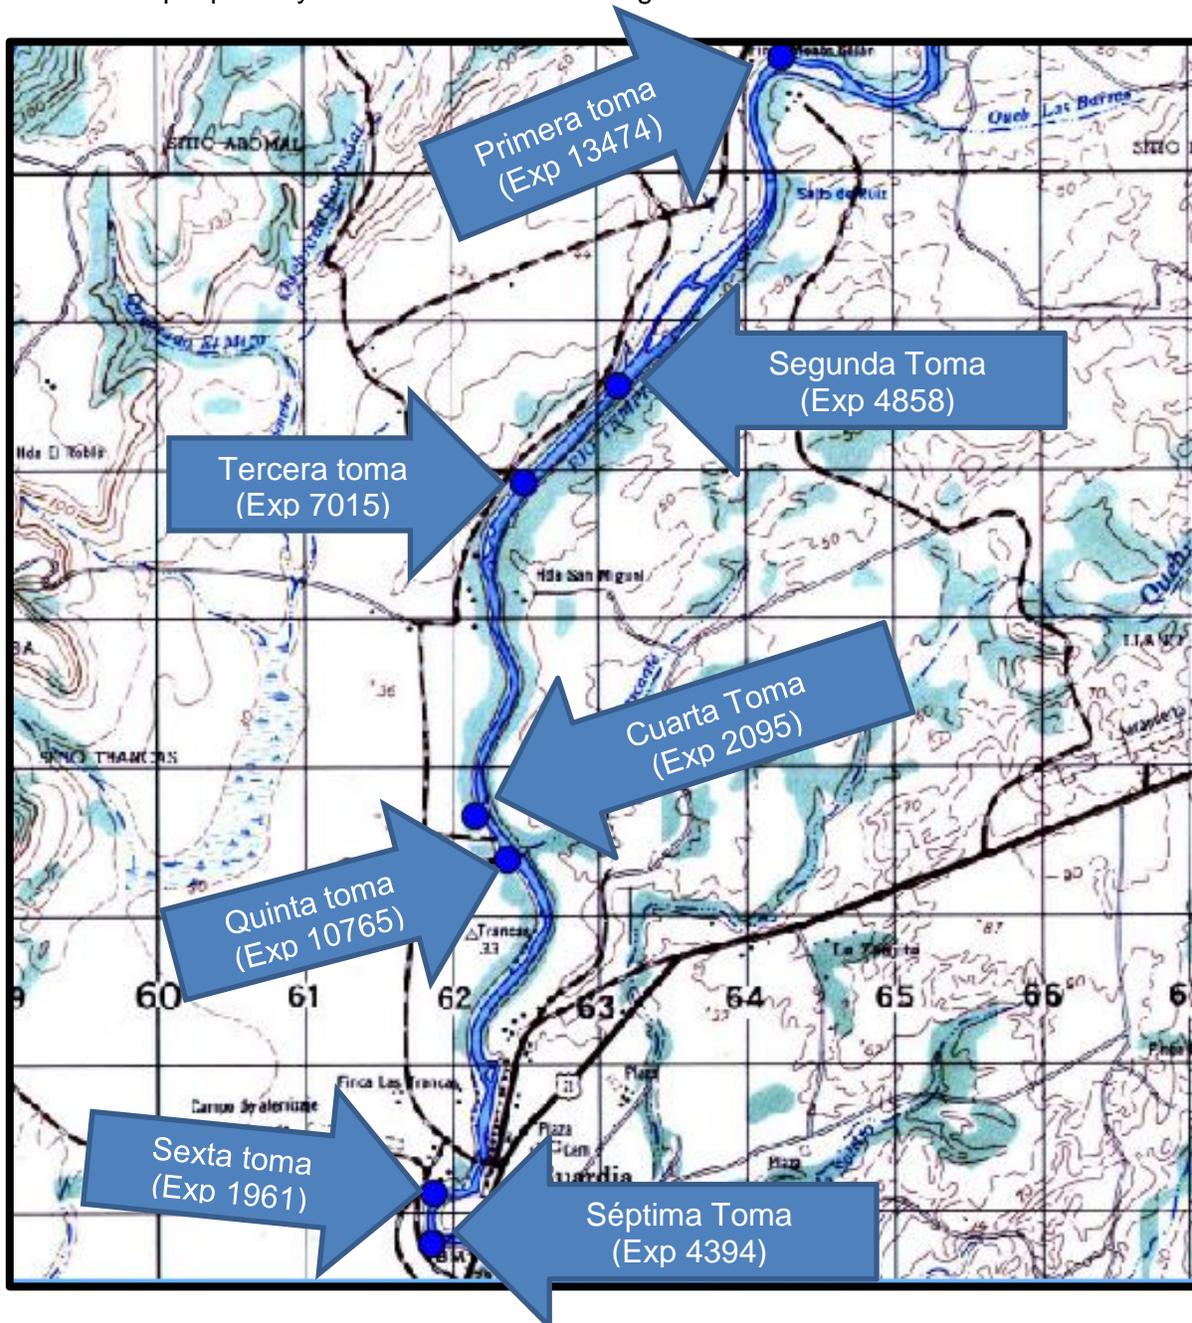
Se aclara que las siete tomas de agua encontradas en el sitio; se ubican aguas arriba del Puente en Guardia. Esto para un primer trayecto que se realizó sobre la margen derecha del Rio Tempisque tal y como se muestra en la figura 13.

Figura 13. Ubicación de las siete tomas de agua del primer trayecto levantado sobre la margen derecha del Rio tempisque todas arriba del puente en Guardia.

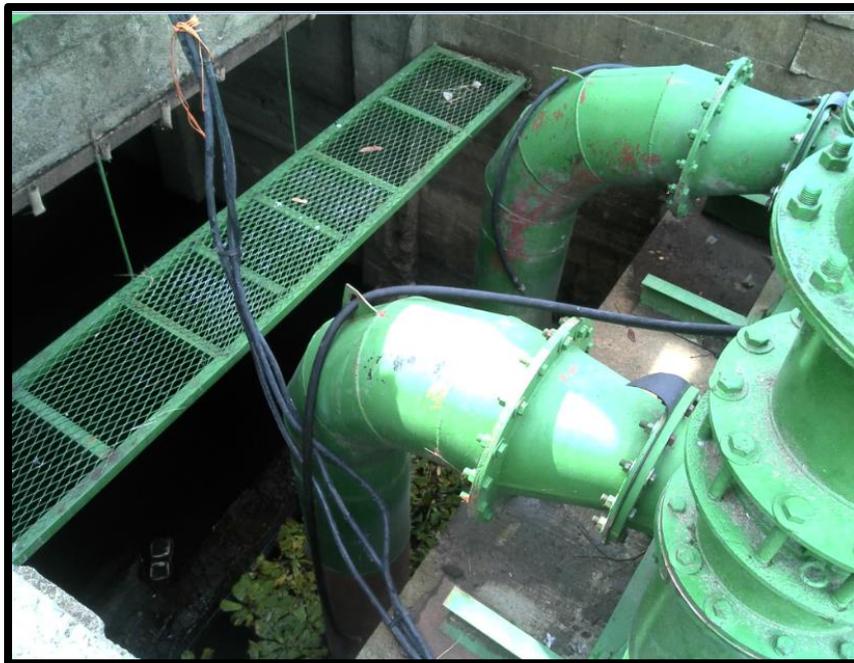
En el sitio se verificó la existencia de una **octava** toma de agua sobre el Rio Tempisque ubicada en las coordenadas latitud 277.799 y longitud 364.594, según lo indicado por el señor Carlos Segura, dicha toma de agua es conocida como “Románticas” (Antigua Román) y pertenece a los expedientes administrativos números **4844 y 5165** ambos a nombre de Central Azucarera Tempisque S.A.

Además el mismo indicó que actualmente están bombeando agua del Rio Tempisque lo cual fue verificado por los funcionarios al momento de la inspección. En el sitio se pudo observar dos bombas de extracción de agua, tal y como se muestra en la figura 14. De dicho punto el agua es bombeada hacia un canal construido en concreto y de ahí se desvía hacia fincas que le pertenecen a CATSA.

Figura 14. Octava toma de agua encontrada en el sitio perteneciente al expediente 4844 a nombre de Central Azucarera Tempisque S.A. conocida como “Románticas”

Según el Registro Nacional de Concesiones y Obras en Cauce de la Dirección de Agua; el expediente número 4844 a nombre de Central Azucarera Tempisque S.A. actualmente se encuentra en estado Otorgado para un caudal de 140 litros por segundo para extraer agua entre los meses de junio a marzo, un caudal de 70 litros por segundo de para el mes de abril y no pueden aprovechar el agua del Rio Tempisque para el mes de mayo; y que al momento de la inspección estaban bombeando agua del Rio Tempisque por medio de una bomba de extracción de agua esto para el mes de abril.

Por otra parte el expediente número 5165 a nombre de Central Azucarera Tempisque S.A. actualmente se encuentra en estado Otorgado para un caudal de 232 litros por segundo para extraer agua entre los meses de mayo a febrero y un caudal de 230 litros por segundo entre los meses de mayo y abril. Es decir que en total de dicha toma de agua se deberá tomar un caudal 372 litros por segundo entre los meses de junio a febrero, un caudal de 70 litros por segundo de para el mes de marzo, un caudal de 300 litros por segundo para el mes de abril y un caudal de 232 litros por segundo para el mes de mayo. Esto debido a la suma de los caudales otorgados en ambos expedientes administrativos tanto el 4844 como el 5165 ambos a nombre de Central Azucarera Tempisque S.A.

Además y según el Registro Nacional de Concesiones y Obras en Cauce de la Dirección de Agua la ubicación de la toma del expediente 4844 se registra en las coordenadas latitud 278.000 y longitud 364.500. Mientras la toma del expediente 5165 se registra en las coordenadas latitud 276.400 y longitud 364.600 esto debido a que en aquel tiempo no se contaba con GPS para ubicar la toma en el punto preciso. Sin embargo, en visita realizada a campo el punto de toma de ambas concesiones se ubica en las coordenadas latitud 277.799 y longitud 364.594, esto por medio de un GPS marca Garmin serie Montana 650 con un grado de incertidumbre (+/-) 03 metros. Para lo cual es suscrito recomienda un cambio de coordenadas de los expedientes administrativos **4844 y 5165** para una única toma de agua en el punto conocido como "Románticas" siendo estas las correctas las ubicadas en el sitio el día de la inspección esto en el punto ubicado en las coordenadas latitud 277.799 y longitud 364.594.

Sin embargo, se recomienda solicitar al usuario las curvas características de las bombas de extracción de agua que se utilicen en el sitio para verificar la capacidad de las mismas. Además se recomienda seguir con el seguimiento, control y además aforar dicha toma de agua para asegurar la cantidad de agua extraída.

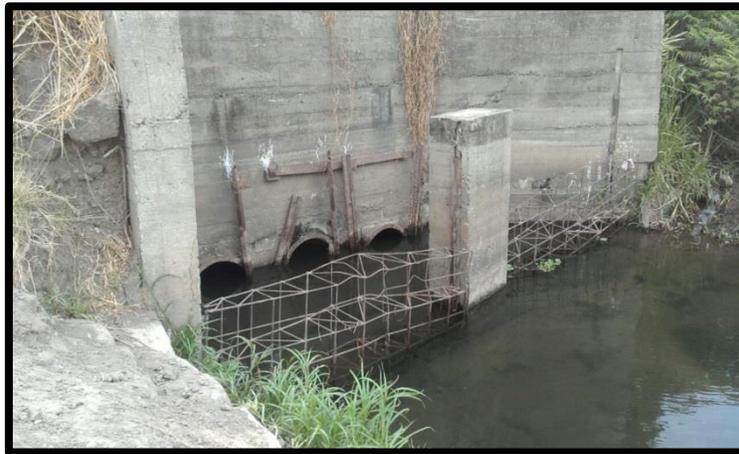
En el sitio se verificó la existencia de una **novena** toma de agua sobre el Rio Tempisque ubicada en las coordenadas latitud 277.794 y longitud 364.604 esto a 20 metros aguas abajo de la toma de agua conocida como "Románticas", según lo indicado en el sitio, dicha toma de agua es conocida como "Cerritos" y pertenece al expediente administrativo número **12395** a nombre de Agrorice de Milano S.A.

Además se indicó que actualmente están bombeando agua del Rio Tempisque lo cual fue verificado por los funcionarios al momento de la inspección. En el sitio se pudo observar tres bombas de las cuales solo una bomba se encontraba en funcionamiento, tal y como se muestra en la figura 15.

Figura 15. Novena toma de agua encontrada en el sitio perteneciente al expediente 12395 a nombre de Agrorice de Milano S.A. conocida como “Cerritos”

Además y según el Registro Nacional de Concesiones y Obras en Cauce de la Dirección de Agua la ubicación de la toma del expediente 12395 se registra en las coordenadas latitud 276.400 y longitud 364.600 esto debido a que en aquel tiempo no se contaba con GPS para ubicar la toma en el punto preciso. Sin embargo, en visita realizada a campo el punto de toma se ubica en las coordenadas latitud 277.794 y longitud 364.604, esto por medio de un GPS marca Garmin serie Montana 650 con un grado de incertidumbre (+/-) 03 metros. Para lo cual es suscrito recomienda un cambio de coordenadas de la toma de agua del expediente administrativo **12395** siendo estas las correctas las ubicadas en el sitio el día de la inspección esto en el punto ubicado en las coordenadas latitud 277.794 y longitud 364.604.

Según el Registro Nacional de Concesiones y Obras en Cauce de la Dirección de Agua; el expediente número 12395 a nombre de Agrorice de Milano S.A. actualmente se encuentra en estado Otorgado para un caudal de 1366.5 litros por segundo para extraer agua entre los meses de mayo a febrero, un caudal de 451 litros por segundo para el mes de marzo y no puede extraer agua para el mes de abril. Y se aclara estaban bombeando agua del Rio Tempisque al momento de la inspección para lo cual se deberá de notificar al usuario que se abstenga de tomar agua en el mes de abril. Sin embargo, se recomienda solicitar al usuario las curvas características de las bombas de extracción de agua que se utilicen en el sitio para verificar la capacidad de las mismas. Además se recomienda seguir con el seguimiento, control y además aforar dicha toma de agua para asegurar la cantidad de agua extraída.

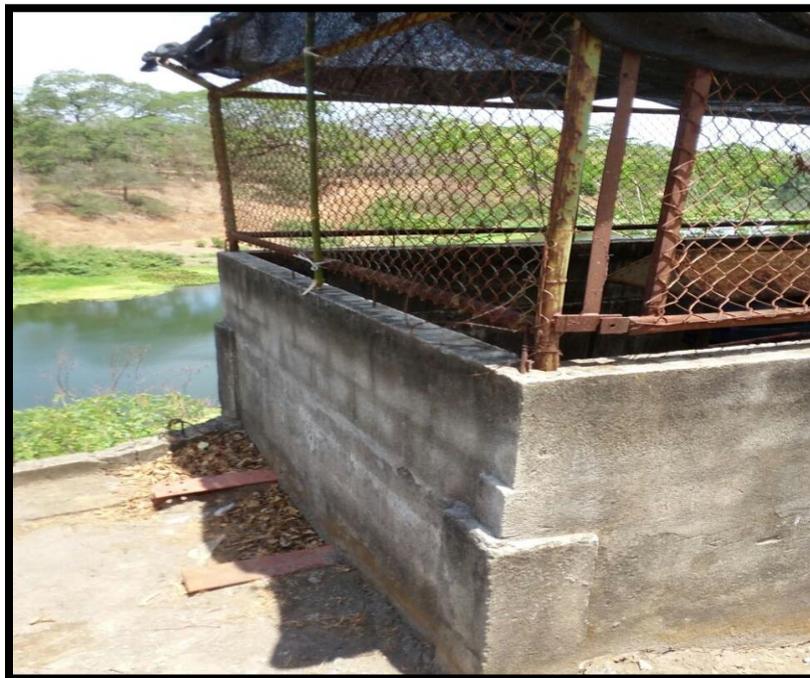
En el sitio se verificó la existencia de una **décima** toma de agua sobre el Rio Tempisque ubicada en las coordenadas latitud 276.314 y longitud 364.528, según lo indicado en el sitio dicha toma de agua es conocida como “Plazuela” y pertenece al expediente administrativo número **5558** a nombre de Hacienda Tempisque S.A.

Además se indicó que actualmente están bombeando agua del Rio Tempisque lo cual fue verificado por los funcionarios al momento de la inspección. En el sitio se pudo observar dos bombas de extracción de agua y las mismas estaban en funcionamiento, tal y como se muestra en la figura 16.

**Figura 16. Décima toma de agua encontrada en el sitio perteneciente al expediente 5558 a nombre de Hacienda Tempisque S.A. conocida como “Plazuela”**

Según el Registro Nacional de Concesiones y Obras en Cauce de la Dirección de Agua; el expediente número 5558 a nombre de Hacienda Tempisque S.A. actualmente se encuentra en estado Otorgado para un caudal de 250 litros por segundo para extraer agua entre los meses de junio a enero y un caudal de 175 litros por segundo entre los meses de febrero a mayo. Y se aclara que estaban bombeando agua del Rio Tempisque al momento de la inspección.

Además y según el Registro Nacional de Concesiones y Obras en Cauce de la Dirección de Agua la ubicación de la toma del expediente 5558 se registra en las coordenadas latitud 277.474 y longitud 364.630 esto debido a que en aquel tiempo no se contaba con GPS para ubicar la toma en el punto preciso. Sin embargo, en visita realizada a campo el punto de toma se ubica en las coordenadas latitud 276.314 y longitud 364.528, esto por medio de un GPS marca Garmin serie Montana 650 con un grado de incertidumbre (+/-) 03 metros. Para lo cual es suscrito recomienda un cambio de coordenadas de la toma de agua del expediente administrativo **5558** siendo estas las correctas las ubicadas en el sitio el día de la inspección esto en el punto ubicado en las coordenadas latitud 276.314 y longitud 364.528.

Sin embargo, se recomienda solicitar al usuario las curvas características de las bombas de extracción de agua que se utilicen en el sitio para verificar la capacidad de las mismas. Además se recomienda seguir con el seguimiento, control y además aforar dicha toma de agua para asegurar la cantidad de agua extraída.

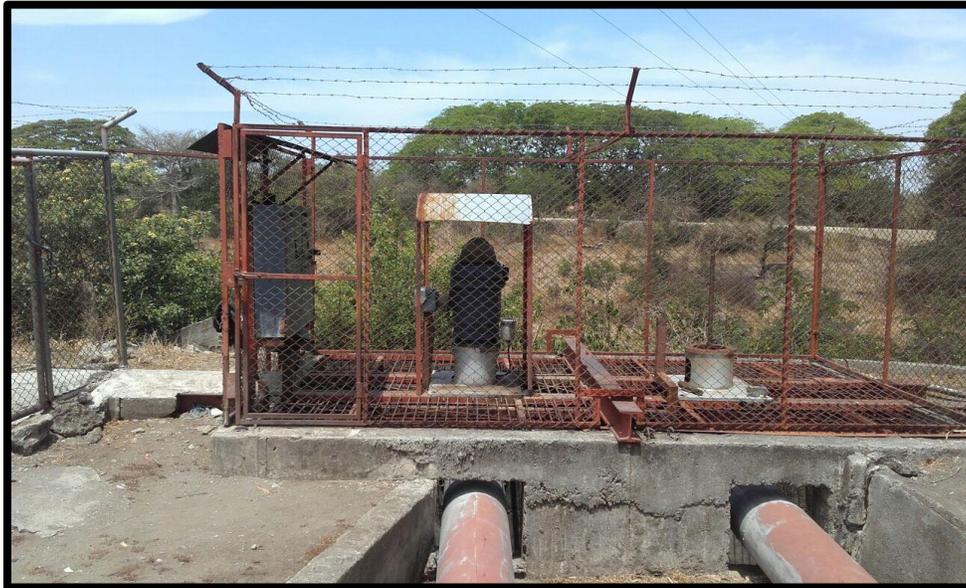
Además se indicó que actualmente están bombeando agua del Rio Tempisque lo cual fue verificado por los funcionarios al momento de la inspección. En el sitio se pudo observar un sistema de bombeo conformados por dos bombas de extracción de agua, y que al momento de la inspección solo se observó una bomba funcionando y la otra bomba no estaba ubicada en el sitio tal y como se muestra en la figura 17.

Figura 17. Décima primera toma de agua encontrada en el sitio perteneciente al expediente 4695 a nombre de Hacienda Tempisque S.A. conocida como “Jocotes”

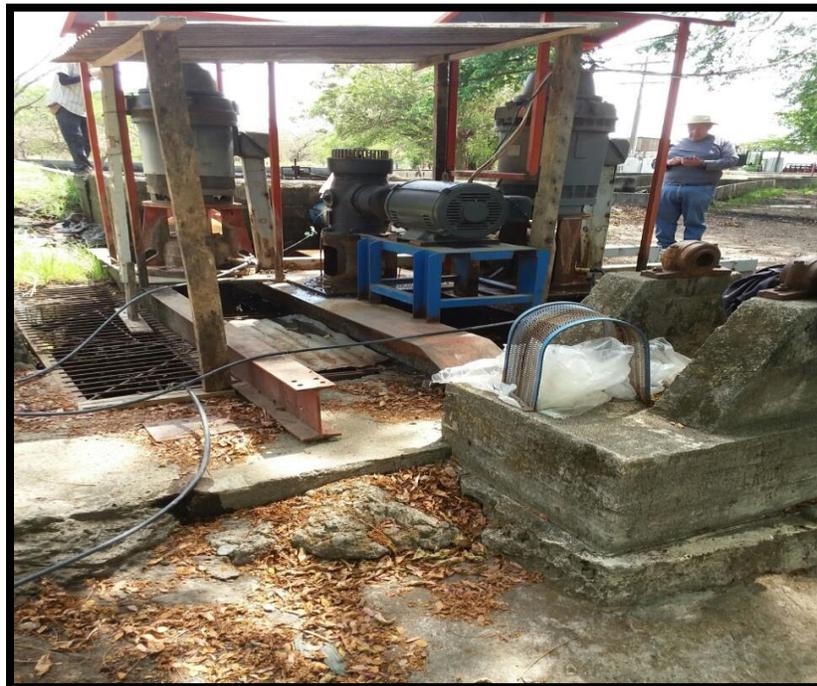
Además se indicó que actualmente están bombeando agua del Rio Tempisque lo cual fue verificado por los funcionarios al momento de la inspección. En el sitio se pudo observar un sistema de bombeo conformados por tres bombas de extracción de agua, y que al momento de la inspección se observaron dos bombas encendidas extrayendo agua y una tercer bomba apagada, tal y como se muestra en la figura 18.

**Figura 18. Décima segunda toma de agua encontrada en el sitio perteneciente al expediente 4695 a nombre de Hacienda Tempisque S.A. conocida como “Isleta”**

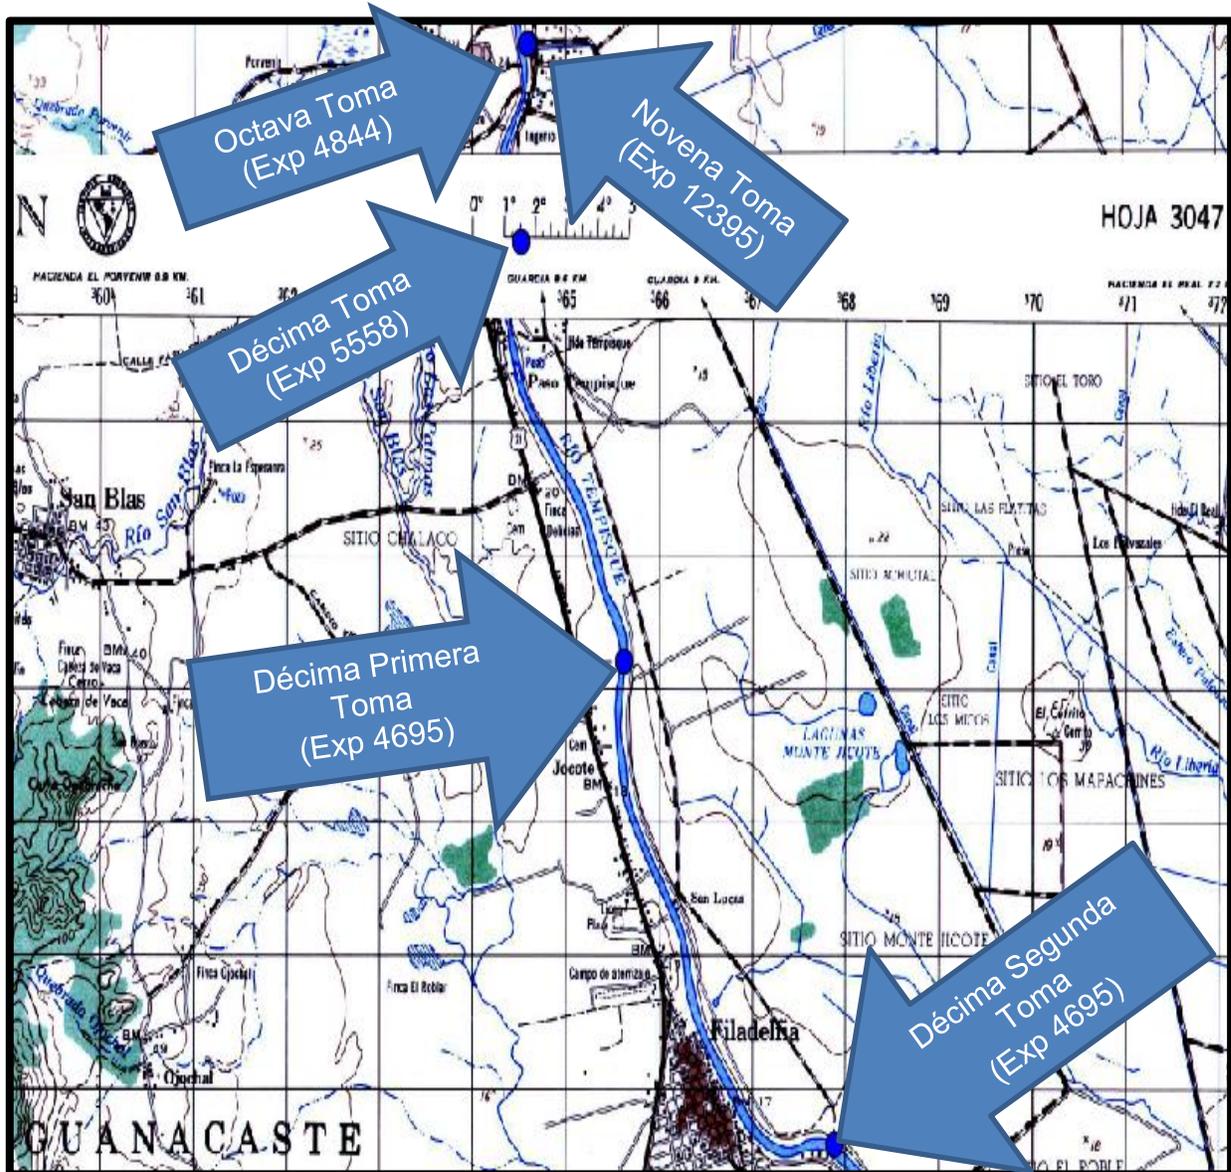
Se aclara que las cinco tomas de agua encontradas en el sitio; se ubican aguas abajo del Puente en Guardia. Esto para un segundo trayecto que se realizó sobre la margen izquierda del Rio Tempisque tal y como se muestra en la figura 19

Figura 19. Ubicación de las cinco tomas de agua del segundo trayecto levantado sobre la margen izquierda del Rio tempisque todas abajo del puente en Guardia.

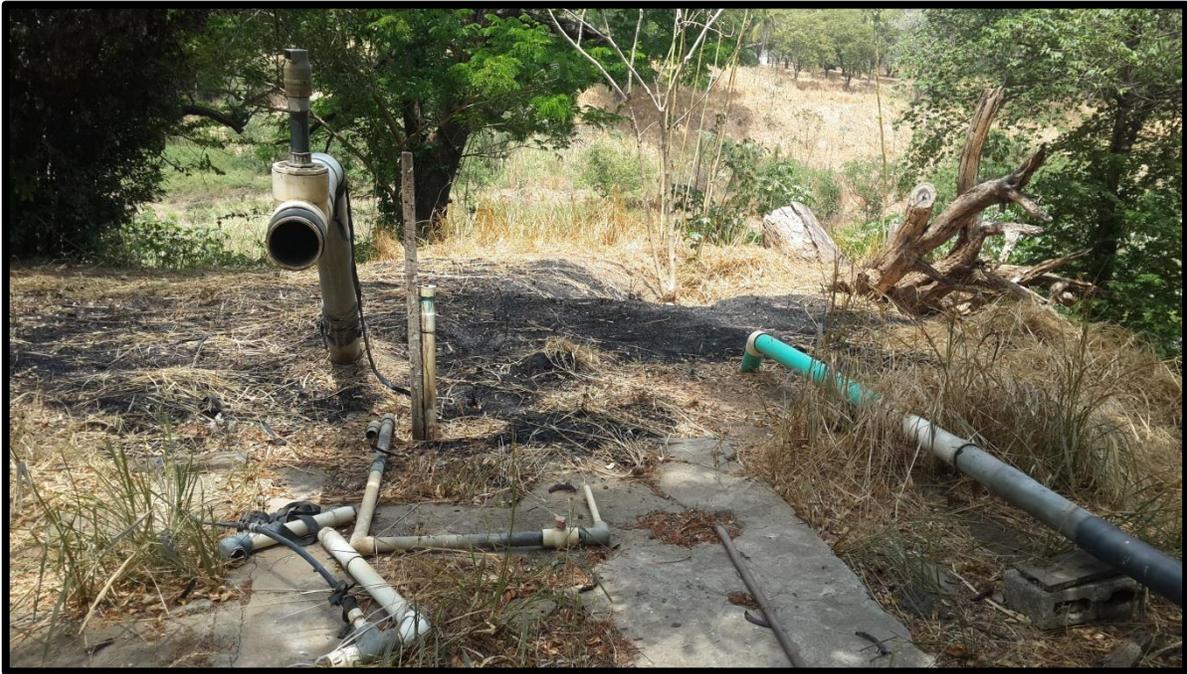
Además no se verificado la existencia de extracción de agua en el sitio, tal y como se muestra en la figura 20.

**Figura 20. Décima tercera toma de agua encontrada en el sitio perteneciente al expediente 11713 a nombre de Ganadera Limitada Monte Claro.**
