03 de mayo de 2016  
DA-UHTPN-OB-0023-2016

En atención a seguimiento y control sobre el Río Tempisque; me permito indicar lo siguiente:

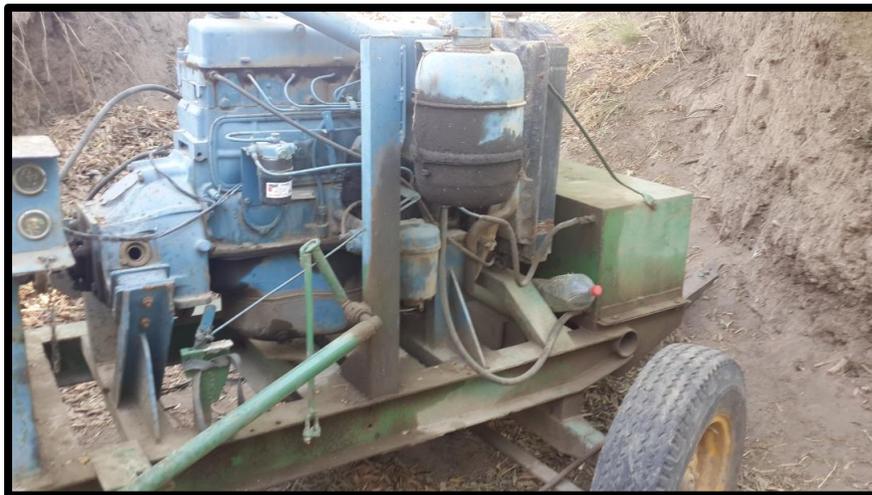
En el sitio se encontró una moto bomba de combustible que al momento de la inspección se encontraba apagada y no estaba extrayendo agua sobre el Rio Tempisque, según lo indicado en el sitio la bomba tiene una capacidad de extracción máxima de 900 litros por segundo, la moto bomba la instalan en el sitio cada 22 días, la dejan funcionando únicamente por tres días de 6:00 a.m. a 4:00 p.m. (esto no fue verificado por el suscrito) tal y como se muestra en la figura 21.

**Figura 21. Décima cuarta toma de agua encontrada en el sitio perteneciente al expediente 14476 a nombre de Miriam Ramírez Galeano.**

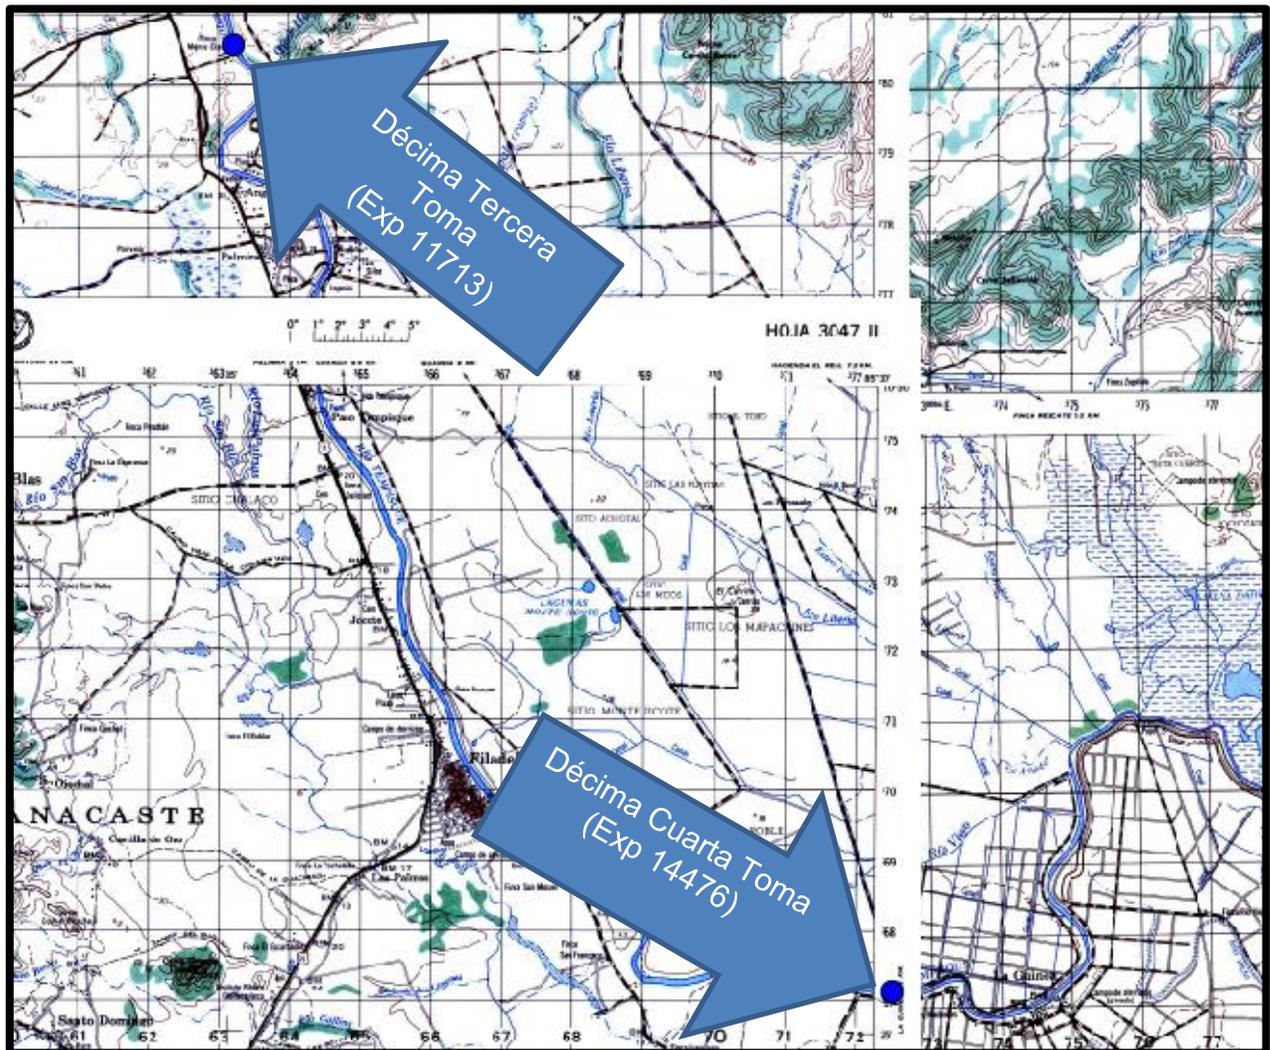
Se aclara que las dos tomas de agua encontradas en el sitio; se ubican aguas abajo del Puente en Guardia. Esto para un tercer trayecto que se realizó sobre la margen derecha del Rio Tempisque tal y como se muestra en la figura 22

Figura 22. Ubicación de las dos tomas de agua del tercer trayecto levantado sobre la margen derecha del Rio Tempisque todas aguas abajo del puente en Guardia.

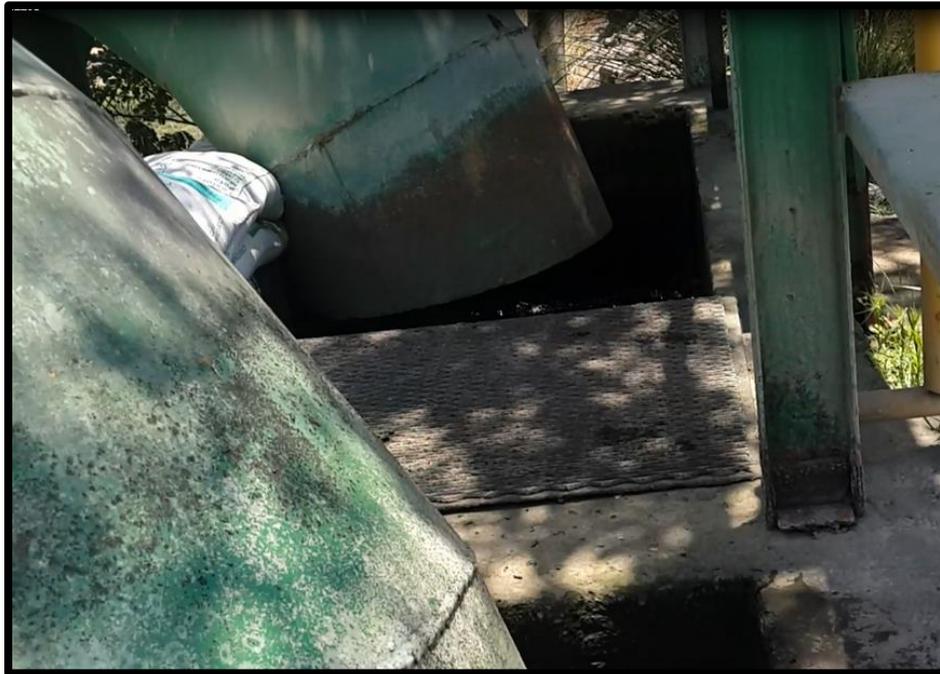
Al momento de la inspección del sistema del bombeo de CATSA solo estaba funcionando una de las tres bombas que existen en el sitio tal y como se muestra en la figura 23.

**Figura 23. Décima quinta toma de agua encontrada en el sitio perteneciente al expediente 6472 a nombre de Central Azucarera Tempisque S.A.**

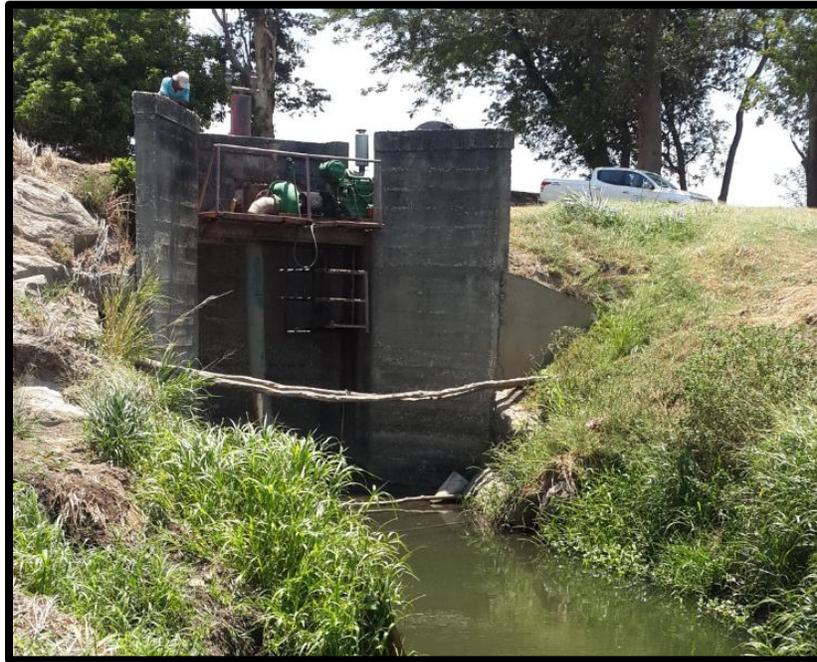
Al momento de la inspección dicha toma no estaba extrayendo agua del río tal y como se muestra en la figura 24.

**Figura 24. Décima sexta toma de agua encontrada en el sitio perteneciente al expediente 2316 a nombre de Central Azucarera Tempisque S.A. conocida como Toma Caimito.**

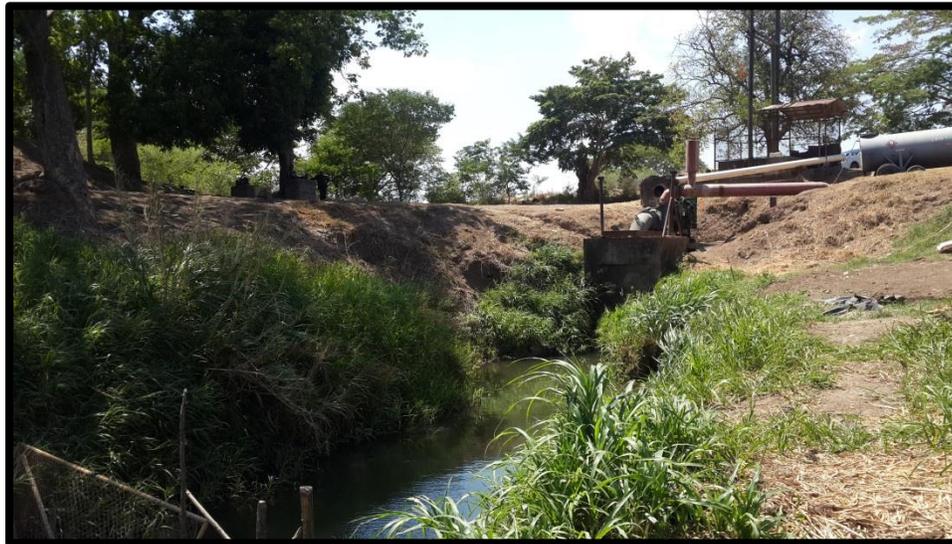
Al momento de la inspección dicha toma no estaba extrayendo agua del rio tal y como se muestra en la figura 26.

**Figura 25. Décima séptima toma de agua encontrada en el sitio perteneciente al expediente 2316 a nombre de Central Azucarera Tempisque S.A. conocida como Toma Guayabito.**

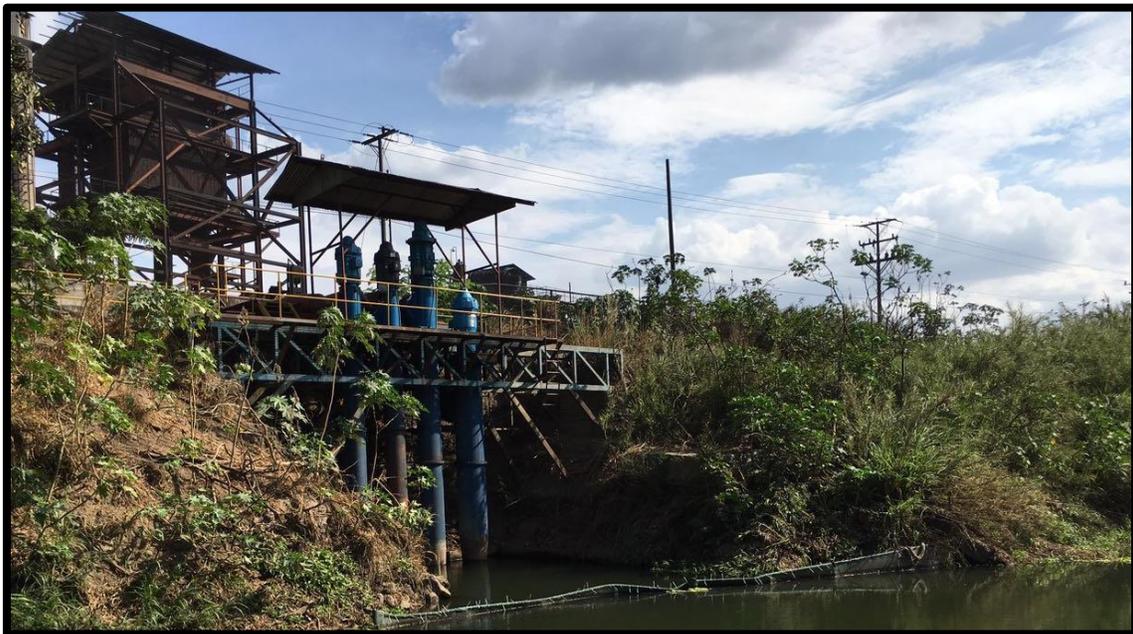
En el sitio existe un sistema de bombeo conformada por cuatro bombas para la extracción de agua. Que según lo indicado por el señor Brian Cambell dos bombas tienen la capacidad de extraer 568 litros por segundo y las otras dos bombas tienen la capacidad de extraer 631 litros por segundo. Para la fecha del 22 de abril estaban extrayendo agua del río Tempisque por medio de dos bombas tal y como se muestra en la figura 26.

**Figura 26. Décima octava toma de agua encontrada en el sitio perteneciente al expediente 1234 a nombre de Azucarera El Viejo S.A.**

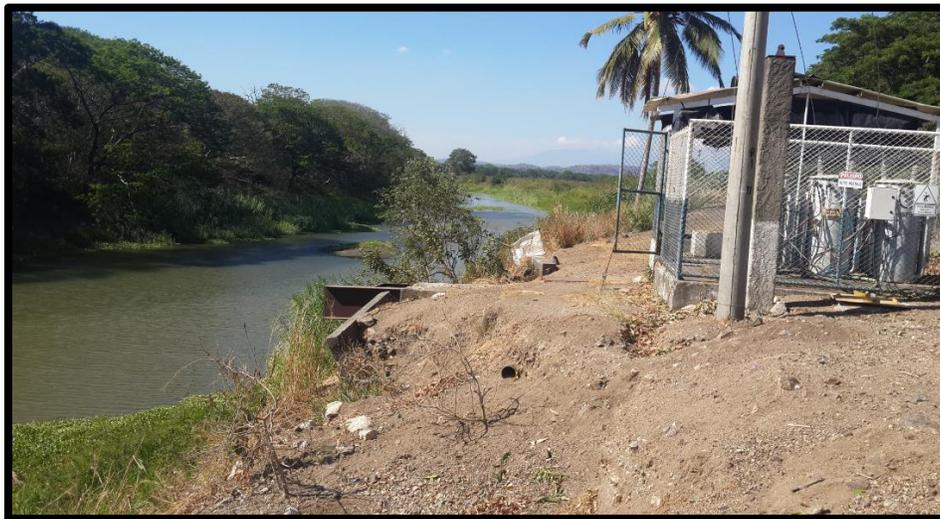
En el sitio existe un sistema de bombeo conformada por tres bombas para la extracción de agua. Que según lo indicado por el señor Brian Cambell Gerente del Viejo una primer bomba tiene la capacidad de extraer 95 litros por segundo, una segunda bomba tiene la capacidad de extraer 126 litros por segundo, y una tercera bomba tiene la capacidad de extraer 221 litros por segundo; que al momento de la inspección no estaban extrayendo agua del rio Tempisque tal y como se muestra en la figura 27.

Figura 27. Décima novena toma de agua encontrada en el sitio perteneciente al expediente 1232 a nombre de Agrícola la Ceiba S.A.

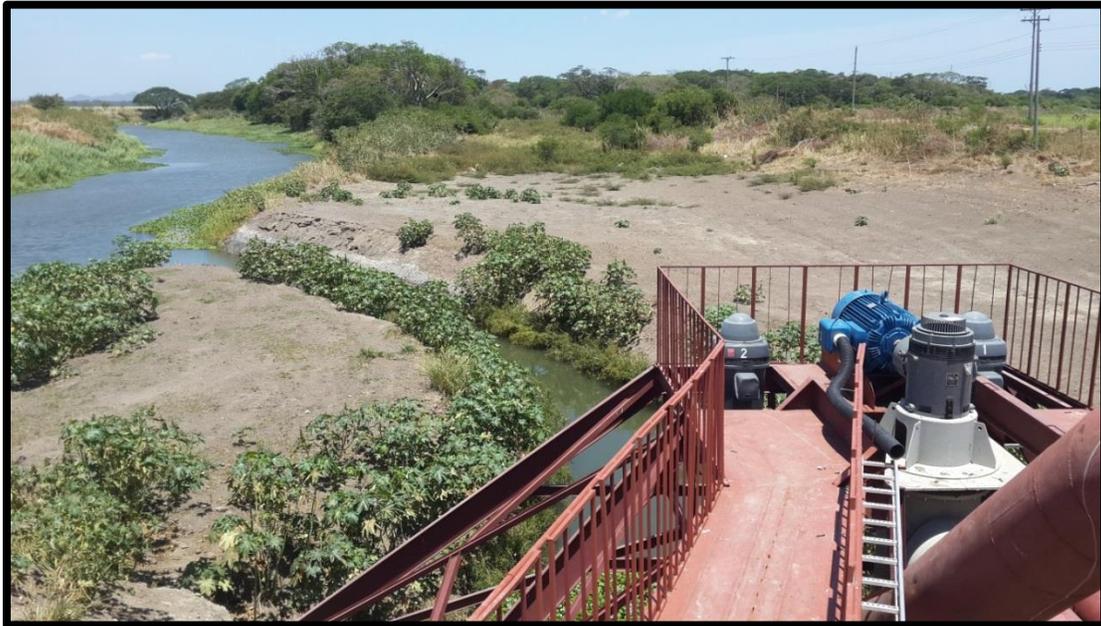
En el sitio existe un sistema de bombeo conformada por tres bombas para la extracción de agua que al momento de la inspección no estaban extrayendo agua del rio Tempisque tal y como se muestra en la figura 28.

Figura 28. Vigésima toma de agua encontrada en el sitio perteneciente al expediente 1443 a nombre de Hacienda Rio Seco S.A.

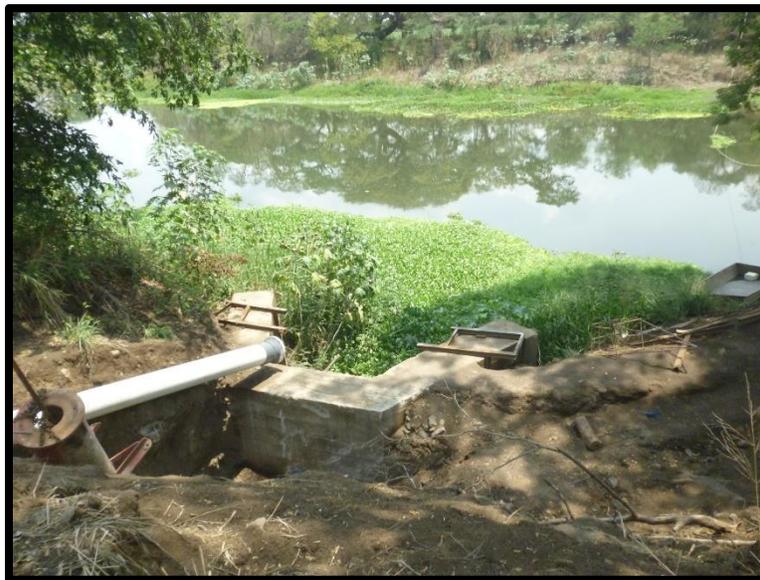
En el sitio se verificó la existencia de una **vigésima primera** toma de agua sobre el Rio Tempisque conocida como “Birmania” ubicada en las coordenadas latitud 268.430 y longitud 369.086 que según lo indicado por el señor Brian Campbell la finca anteriormente le pertenecía a Rancho Gesling pero que el Ingenio El Viejo había comprado estos terrenos y por lo tanto la toma pertenece al expediente administrativo número **6399** que actualmente se encuentra a nombre de Rancho Gesling tal y como se muestra en la Figura 29. Esta toma cuenta con una bomba, sin embargo, al momento de la visita la misma ya había sido retirada del sitio para reparación.

**Figura 29. Vigésima primera toma de agua encontrada en el sitio perteneciente al expediente 6399 a nombre de Hacienda Tempisque S.A. conocida como “Birmania”**

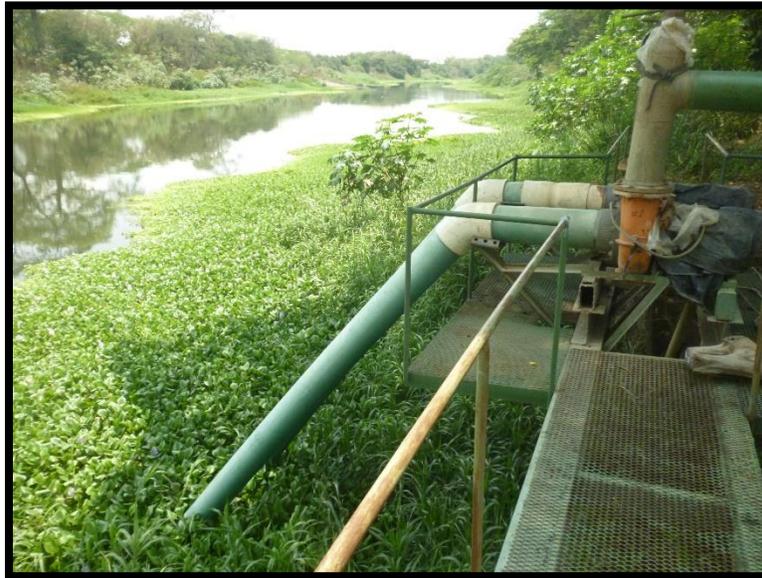
En el sitio se verifico la existencia de una **vigésima segunda** toma de agua conocida como “Tierras de Birmania” esto a 40 metros aproximadamente aguas arriba de la toma conocida como “Birmania”. Dicha toma se ubicada en las coordenadas latitud 268.438 y longitud 369.067 y la aprovecha Central Azucarera Tempisque S.A. Según lo indicado por el señor Carlos Segura dicha toma pertenece al expediente número **5554** a nombre de Banco Crédito Agrícola de Cartago, Además en el sitio se pudo constatar que se cuentan con dos bombas y el día de la visita las dos bombas se encontraban apagadas tal y como se muestra en la Figura 30.

Figura 30. Vigésima segunda toma de agua encontrada en el sitio perteneciente al expediente 5554 a nombre de Banco Crédito Agrícola de Cartago. conocida como “Tierras de Birmania”.

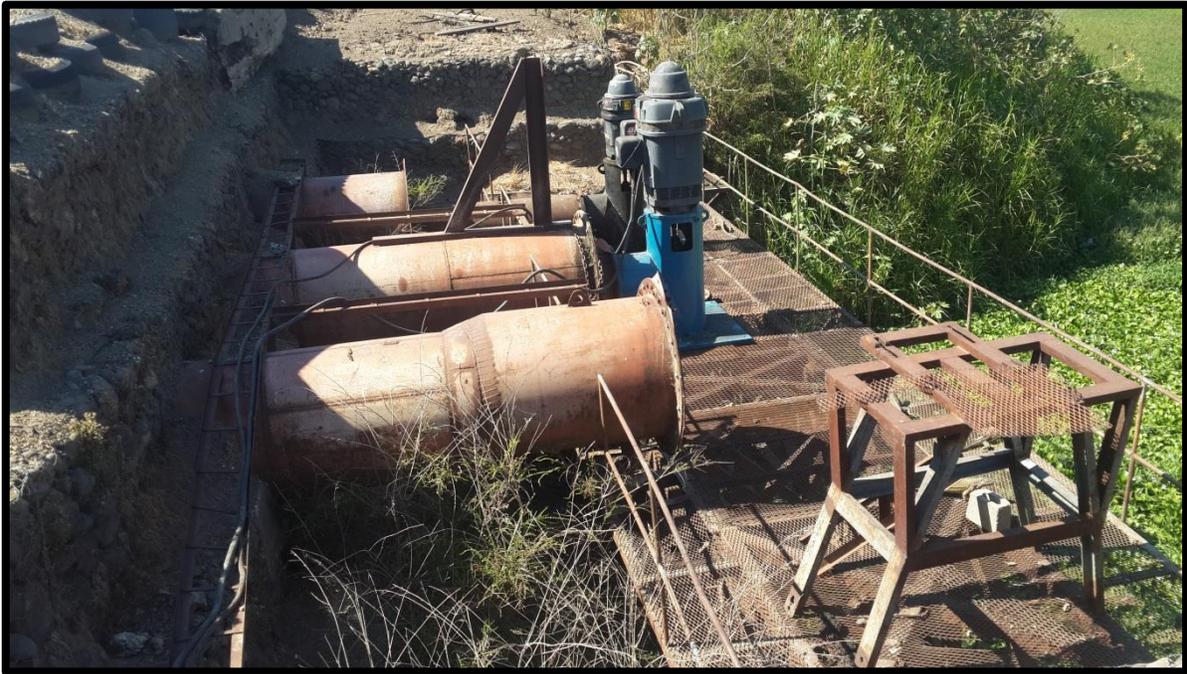
En el sitio existe un sistema de bombeo conformada por tres bombas para la extracción de agua que al momento de la inspección solo había una bomba extrayendo agua del rio Tempisque tal y como se muestra en la figura 31. Según lo indicado por el señor Brian Cambell dicha toma de agua la tienen bajo concesión con el SENARA. Esto no fue verificado por el suscrito. Y se le recomienda informar al SENARA sobre dicho permiso para lo que corresponda ya que en este caso no es competencia de la Dirección de Agua del MINAE.

**Figura 31. Toma de agua encontrada en el sitio aprovechada por Azucarera el Viejo, según Brian Cambell está bajo concesión con el SENARA.**

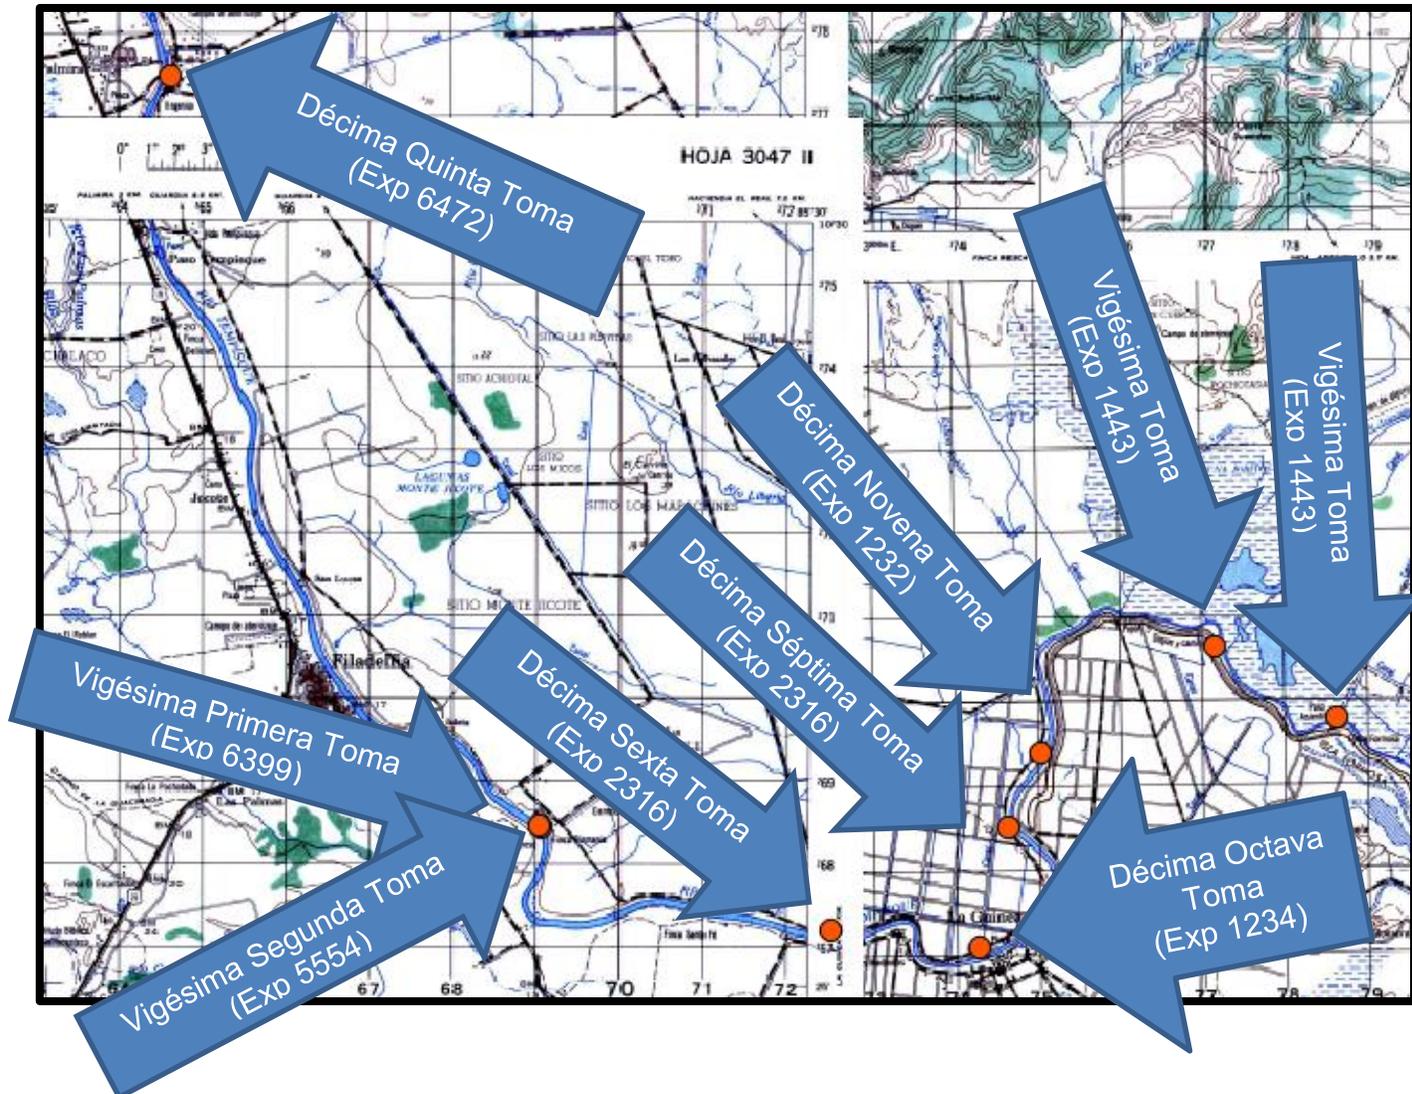
Se aclara que las nueve tomas de agua encontradas en el sitio; se ubican aguas abajo del Puente en Guardia. Esto para un cuarto trayecto que se realizó sobre la margen izquierda del Rio Tempisque tal y como se muestra en la figura 30.

Figura 30. Ubicación de las seis tomas de agua del cuarto trayecto levantado sobre la margen izquierda del Rio Tempisque todas abajo del puente en Guardia.
