03 de mayo de 2016
DA-UHTPN-OB-0024-2016

En atención a seguimiento y control sobre el Río Tempisque; me permito indicar lo siguiente:

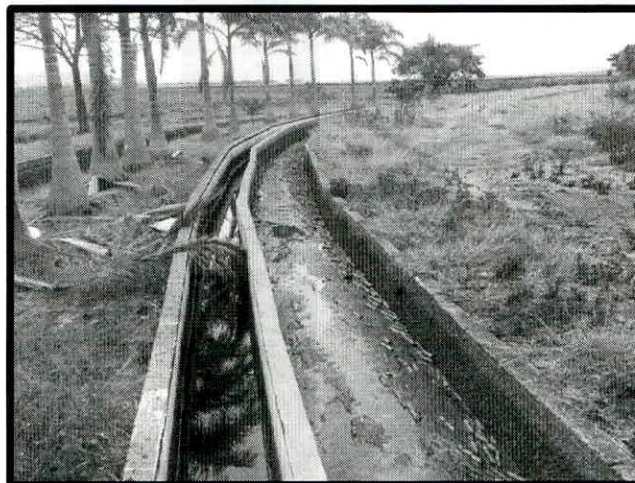
Además se observaron dos canales paralelos de aproximadamente 5 metros, como se muestra en la Figura 7. En el canal pequeño se transporta binaza para posteriormente realizar un fertiriego y en el otro canal se transporta agua con residuos del proceso productivo del ingenio para llevarla a un sistema de decantación y de esta manera bajar la concentración de sólidos sedimentables.

Figura 7. Canal de binaza y de residuos del proceso productivo del Ingenio Central Azucarera Tempisque S.A. con fecha 27/04/2016.

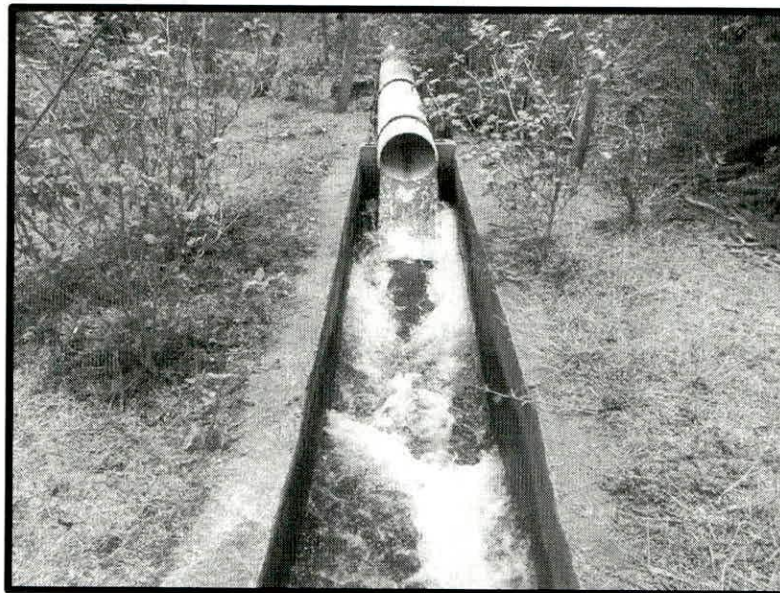
Figura 11. Canal de la toma de aprovechamiento de agua conocida como “La Plazuela” con fecha 27/04/16.

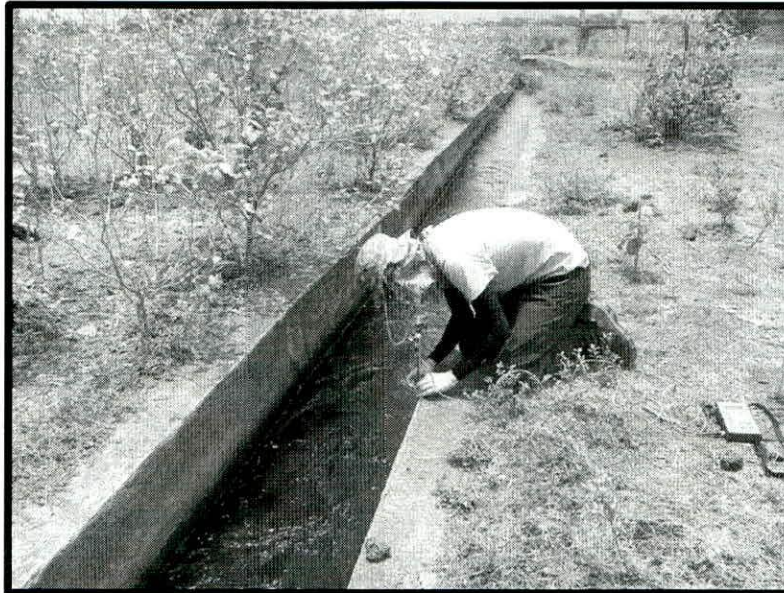
Luego se procedió a realizar el tercer aforo en el canal con agua proveniente de la toma "La Plazuela" a aproximadamente 5 metros de la salida de agua de la tubería, este se ejecutó en las coordenadas latitud 276.328 y longitud 364.541. Para esto se aplicó el método del correntómetro y se obtuvo un caudal de 87,5 litros por segundo, tal y como se muestra en la Figura 12.

Figura 12. Tercer aforo realizado a 5 metros aproximadamente de la salida de agua de la tubería al canal de la toma de aprovechamiento de agua conocida como "La Plazuela" con fecha 27/04/2016.

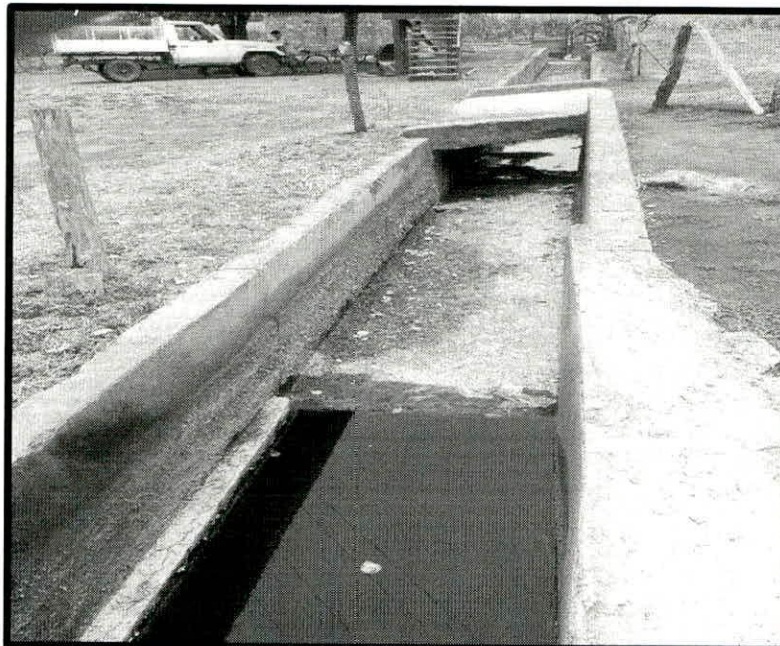
Figura 14. Canal de la toma de aprovechamiento de agua conocida como “Los Jocotes” concesionada a Hacienda Tempisque.

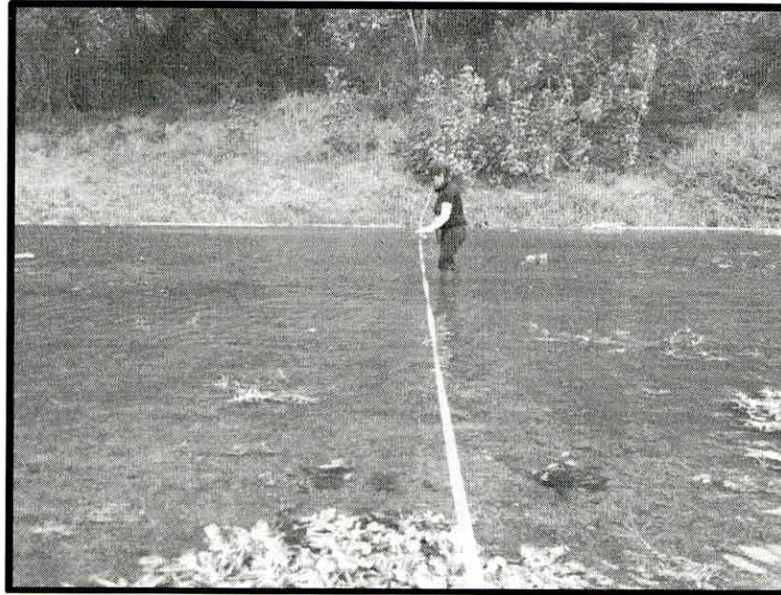
El cuarto aforo se efectuó en las coordenadas latitud 268.323 y longitud 374.871 aproximadamente a 200 metros aguas arriba de la toma conocida como “Caimito”. Y en donde aplicando el método del correntómetro se obtuvo un caudal de 1560 litros por segundo; tal y como se muestra en la figura 18.

Figura 18. Cuarto aforo realizado a 200 metros aproximadamente aguas arriba de la toma de agua de CATSA conocida como "Caimito" sobre el río Tempisque con fecha 20/04/2016

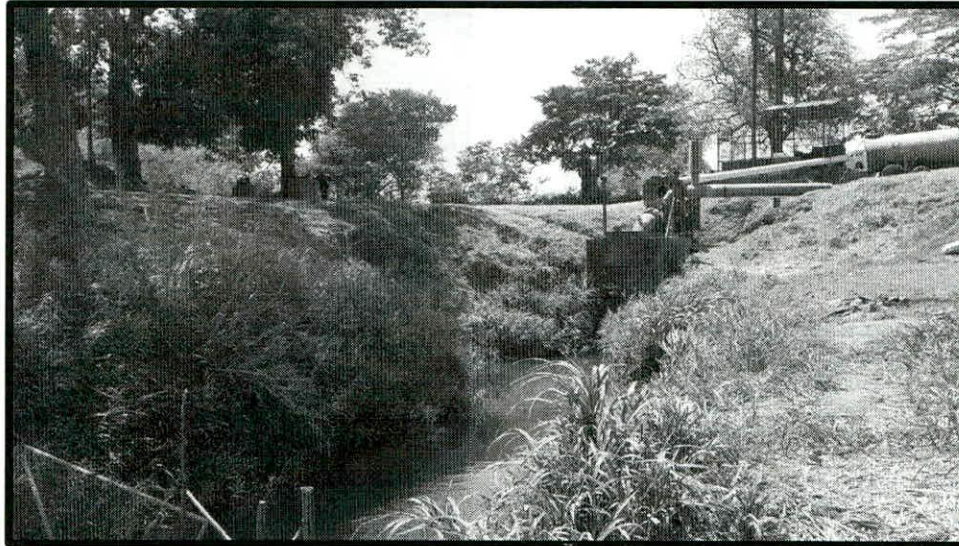
Seguidamente se hizo una inspección en la toma de aprovechamiento de agua conocida como "Guayabito" perteneciente a CATSA con número de expediente 2316 y con coordenadas latitud 267.186 y longitud 372.572. Esta toma cuenta con una bomba que no se encontraba funcionando, tal y como se muestra en la figura 19.

Figura 19. Sistema de bombeo de la toma de aprovechamiento de agua conocida como “Guayabito” concesionada por CATSA con fecha 27/04/2016.

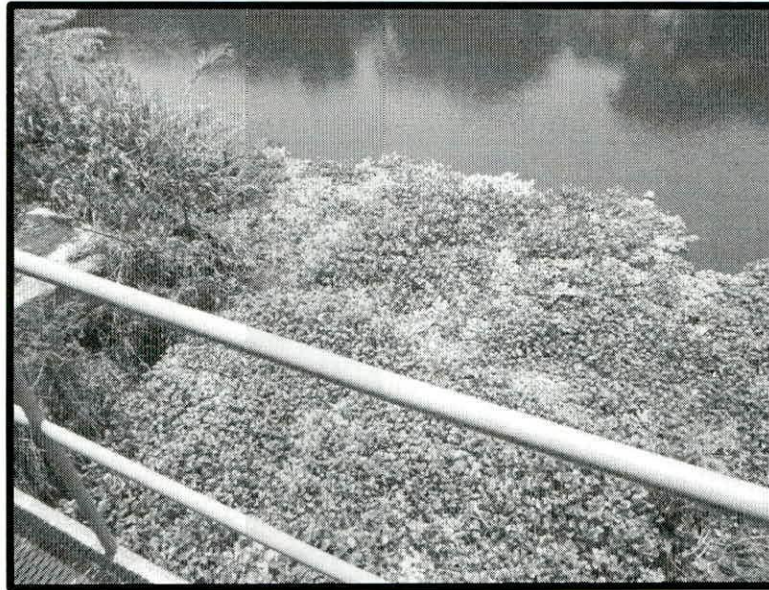
El día lunes 2 de Mayo se realizó primeramente una inspección a la toma de aprovechamiento de agua para la operación del Ingenio El Viejo, a nombre de esta misma empresa y con número de expediente 1234, esta se localiza en las coordenadas latitud 266.970 y longitud 374.364, tal y como se muestra en la Figura 23. Se pudo verificar que esta toma cuenta con cuatro bombas (ver Figura 24), no obstante al momento de la visita estaban funcionando dos bombas de extracción de agua (ver Figura 25). Además como se muestra en la Figura 26 cuenta con un sistema para la medición de flujo de cada una de las bombas. Por último, la funcionaria Laura Agüero informó que el Ingenio El Viejo recibe agua de SENARA para la operación del Ingenio cuando el cauce del río no da la suficiente cantidad de agua.

Figura 23. Toma de aprovechamiento de agua para el Ingenio El Viejo. Tomada el 2/05/2016.
