14 de febrero de 2017
DA-UHTPNOB-0093-2017

Ing. Leonardo Solano Romero
Coordinador
Unidad Hidrológica Tempisque Pacífico Norte
Dirección de Agua
MINAE

En atención a seguimiento y control sobre el río Tempisque para el mes de enero; nos permitimos indicar lo siguiente:

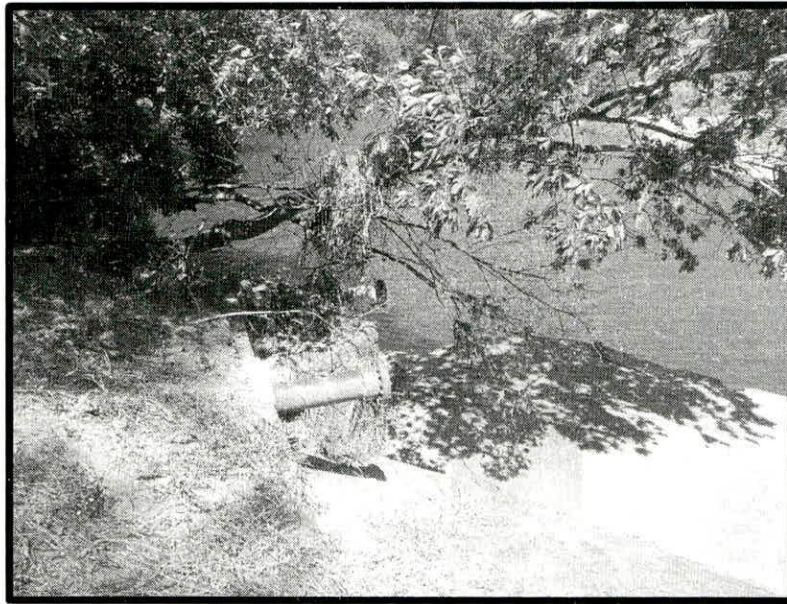
En otro punto se verificó la existencia de una **séptima** toma de agua sobre el río Tempisque, ubicada en las coordenadas latitud 282.793 y longitud 361.838 según lo indicado en el sitio, dicha toma pertenece al expediente administrativo número **4394** a nombre de Agropecuaria Federico Apestegui Sobrado S.A. Al momento de la inspección en el sitio no se observó ninguna estación de bombeo para la extracción de agua, tal y como se muestra en la Figura 7.

Figura 7. Séptima toma de agua encontrada en el sitio perteneciente al expediente administrativo número 4394 a nombre de Agropecuaria Federico Apestegui Sobrado S.A.

Según el Registro Nacional de Concesiones y Obras en Cauce de la Dirección de Agua; el expediente administrativo número 4394 a nombre de Agropecuaria Federico Apestegui Sobrado S.A. actualmente se encuentra en estado **Cancelado**. Es importante indicar que no estaban bombeando agua del Río Tempisque al momento de la inspección. Sin embargo, se recomienda seguir con el seguimiento y control a dicha toma de agua para verificar que efectivamente no se esté dando ningún aprovechamiento de agua en dicho punto hasta el tanto no cuente con su respectivo permiso otorgado por esta Dirección.

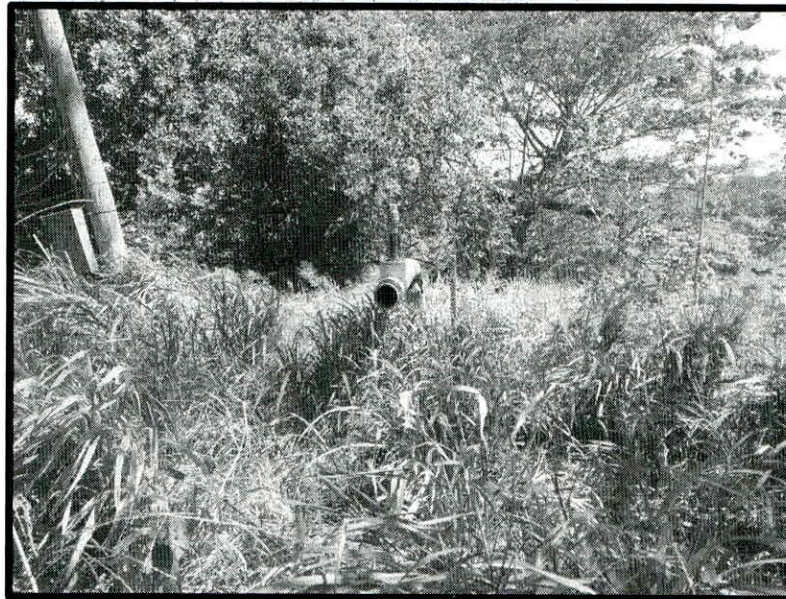
Siguiendo el trayecto se verificó la existencia de una **octava** toma de agua sobre el río Tempisque ubicada en las coordenadas latitud 280.553 y longitud 363.208, según lo visto en campo y verificado en el Registro Nacional de Concesiones para el Aprovechamiento de Agua y Obras en Cauce dicha toma pertenece al expediente administrativo número **11713** a nombre de Ganadera Limitada Monte Claro.

Además se verifica que no se estaba aprovechando el agua del Río Tempisque en el momento de la visita, tal y como se muestra en la Figura 8.

Figura 8. Octava toma de agua encontrada en el sitio perteneciente al expediente 11713 a nombre de Ganadera Limitada Monte Claro.

Según el Registro Nacional de Concesiones y Obras en Cauce de la Dirección de Agua; el expediente número 11713 a nombre de Ganadera Limitada Monte Claro, actualmente se encuentra en estado **Cancelado Por Vencimiento**. Y no estaban bombeando agua del Río Tempisque al momento de la inspección.

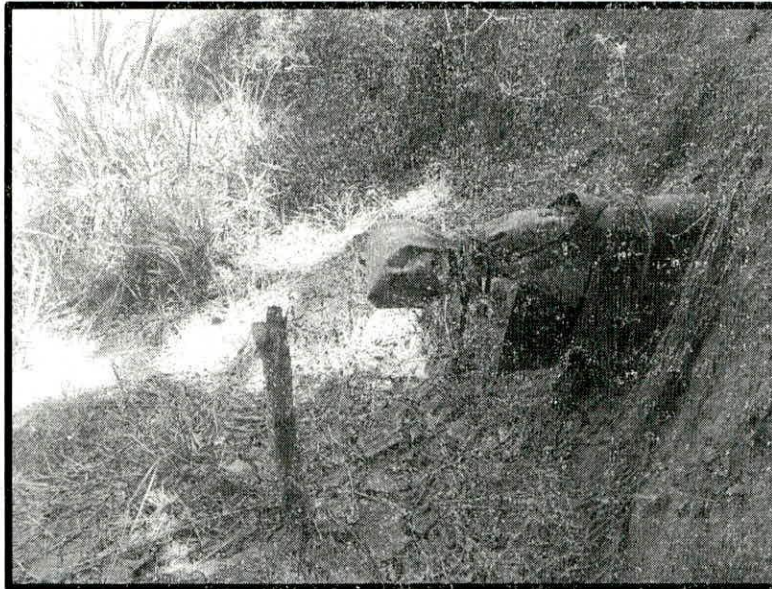
En el sitio se verificó la existencia de una **novena** toma de agua sobre el Río Tempisque ubicada en las coordenadas latitud 267.092 y longitud 372.557, según lo visto en campo y verificado en el Registro Nacional de Concesiones para el Aprovechamiento de Agua y Obras en Cauce dicha toma pertenece al expediente administrativo número **14476** a nombre Miriam Ramírez Galeano. En el sitio no se estaba extrayendo agua sobre el Río Tempisque, tal y como se muestra en la Figura 9.

Figura 9. Novena toma de agua encontrada en el sitio perteneciente al expediente 14476 a nombre de Miriam Ramírez Galeano.

Según el Registro Nacional de Concesiones y Obras en Cauce de la Dirección de Agua; el expediente número 14476 a nombre Miriam Ramírez Galeano, actualmente se encuentra en estado **Otorgado** para un caudal de 11 litros por segundo para extraer agua entre los meses de diciembre a marzo, no pueden tomar agua para el mes de abril, un caudal de 11 litros por segundo para el mes de mayo y no pueden tomar agua para los meses entre junio a noviembre. Y se aclara que no estaban bombeando agua del Río Tempisque al momento de la inspección.

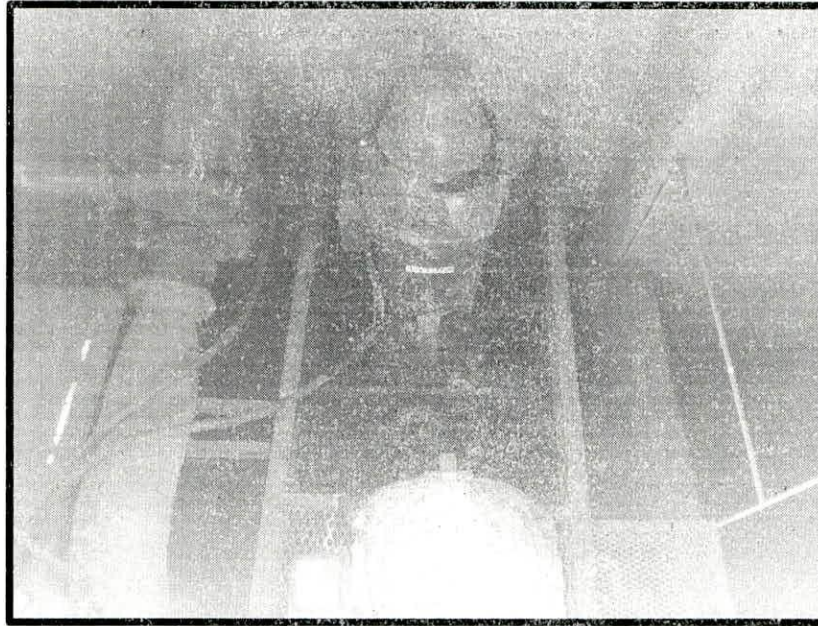
En el sitio se verificó la existencia de una **décima primera** toma de agua sobre el río Tempisque ubicada en las coordenadas latitud 269.312 y longitud 375.094, dicha toma es conocida como "Lagarta" y pertenece al expediente administrativo número **1232** a nombre de Agrícola La Ceiba S.A. Al momento de la inspección el equipo se estaba extrayendo agua del río tal y como se muestra en la Figura 11.

Figura 11. Décima primera toma de agua encontrada en el sitio perteneciente al expediente 2316 a nombre de Agrícola La Ceiba S.A. conocida como toma Lagarta.

Según el Registro Nacional de Concesiones y Obras en Cauce de la Dirección de Agua; el expediente número 1232 a nombre de Agrícola La Ceiba S.A. actualmente se encuentra en estado **Otorgado** para un caudal de 800 litros por segundo para extraer agua entre los meses de diciembre a junio y no deben tomar agua entre los meses de julio a noviembre. Y se aclara que estaban extrayendo agua del Río Tempisque al momento de la inspección.

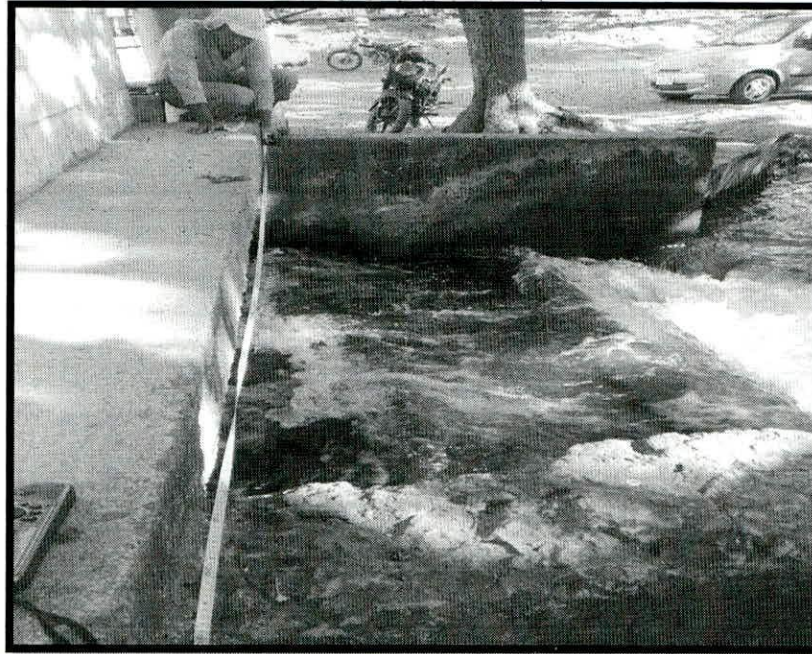
Por lo tanto se llevó a cabo un **primer aforo** esto sobre el canal después de la tubería de descarga de la bomba en las coordenadas latitud 277.787 y longitud 364.619, esto a 10 metros aproximadamente de la tubería de descarga de la bomba de extracción. Donde aplicando el método del correntómetro se obtuvo un caudal de **489 litros por segundo**; tal y como se muestra en la figura 16. Por lo que en el sitio se está extrayendo un caudal menor al otorgado.

Figura 16. Primer aforo realizado a 10 metros de la tubería de descarga de la bomba del expediente 12395 sobre el canal en fecha 30/01/2017.

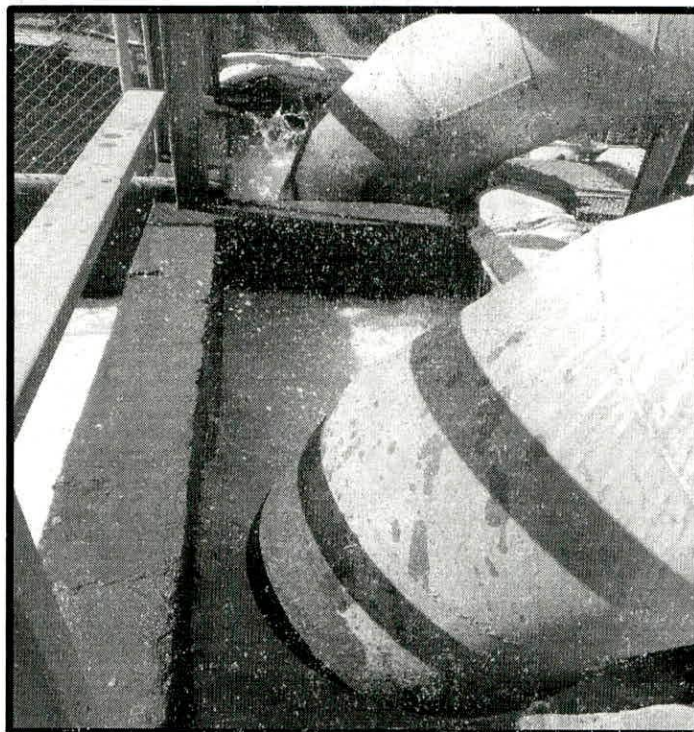
En el sitio se verificó la existencia de una **décima quinta** toma de agua sobre el río Tempisque ubicada en las coordenadas latitud 277.474 y longitud 364.630, dicha toma es el principal sistema de bombeo de CATSA para extraer el agua del río y llevarlo al Ingenio, el cual pertenece al expediente administrativo número **6472** a nombre de Central Azucarera Tempisque S.A.

Al momento de la inspección el sistema de bombeo de CATSA estaba funcionando dos de las tres bombas que existen en el sitio lo cual fue verificado por la funcionaria, tal y como se muestra en la Figura 17.

Figura 17. Décima quinta toma de agua encontrada en el sitio perteneciente al expediente 6472 a nombre de Central Azucarera Tempisque S.A.

Según el Registro Nacional de Concesiones y Obras en Cauce de la Dirección de Agua; el expediente número 6472 a nombre de Central Azucarera Tempisque S.A. actualmente se encuentra en estado **Otorgado** para un caudal de 2750 litros por segundo para extraer agua entre los meses de junio a enero y un caudal de 2825 litros por segundo entre los meses de febrero a mayo. Y se aclara que estaban extrayendo agua del Río Tempisque al momento de la inspección.

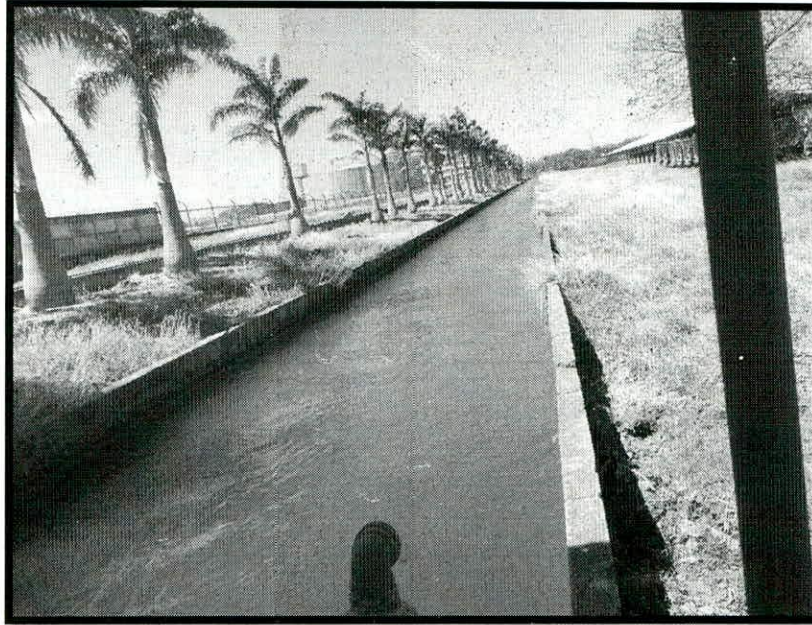
Por lo tanto se llevó a cabo un **segundo aforo** esto sobre el canal después del Ingenio de CATSA en las coordenadas latitud 277.389 y longitud 365.415, esto a 790 metros aproximadamente de la tubería de descarga de la bomba de extracción. Donde aplicando el método del correntómetro se obtuvo un caudal de **1427 litros por segundo**; tal y como se muestra en la figura 18. Por lo que en el sitio se está extrayendo un caudal menor al otorgado.

Figura 18. Segundo aforo realizado a 790 metros de la tubería de descarga de la bomba del expediente 6472 sobre el canal en fecha 30/01/2017.

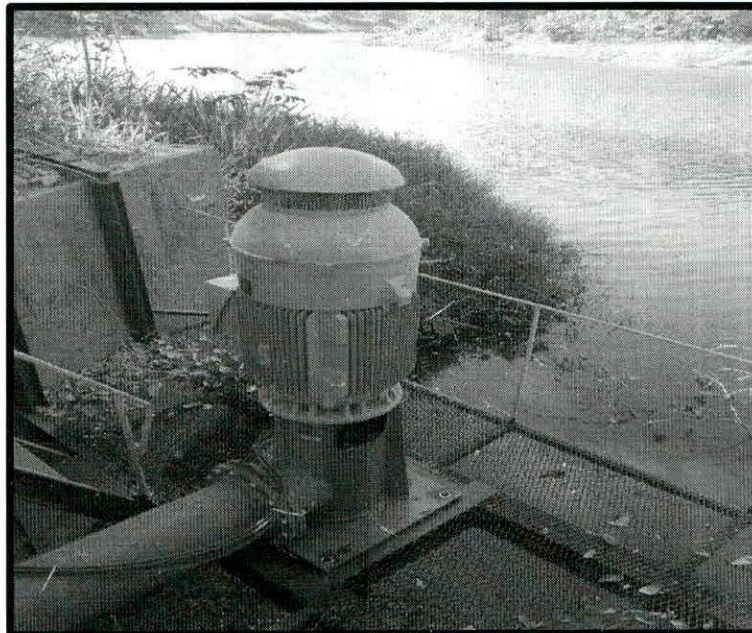
En el sitio se verificó la existencia de una **vigésima** toma de agua conocida como "Birmania" esto a 40 metros aproximadamente aguas arriba de la toma conocida como "Galanes". Dicha toma se ubica en las coordenadas latitud 268.430 y longitud 369.086 y la aprovecha Ingenio El Viejo dicha toma pertenece al expediente administrativo número **6399** que actualmente se encuentra a nombre de El Rancho Gesling S.A., en el sitio se pudo constatar que se encontraban funcionando la bomba que existe en el sitio, por lo que estaban tomando agua del río Tempisque, lo cual fue verificado por la funcionaria al momento de la inspección, tal y como se muestra en la Figura 24.

Figura 24. Vigésima toma de agua encontrada en el sitio perteneciente al expediente 6399 a nombre de El Rancho Gesling S.A. conocida como "Birmania"

Según el Registro Nacional de Concesiones y Obras en Cauce de la Dirección de Agua; el expediente número 6399 a nombre de El Rancho Gesling S.A. actualmente se encuentra en estado **Otorgado** para un caudal de 150 litros por segundo para extraer agua entre los meses de febrero a abril y no puede tomar agua entre los meses de mayo a enero. Y se aclara que estaban bombeando agua del río Tempisque al momento de la inspección.

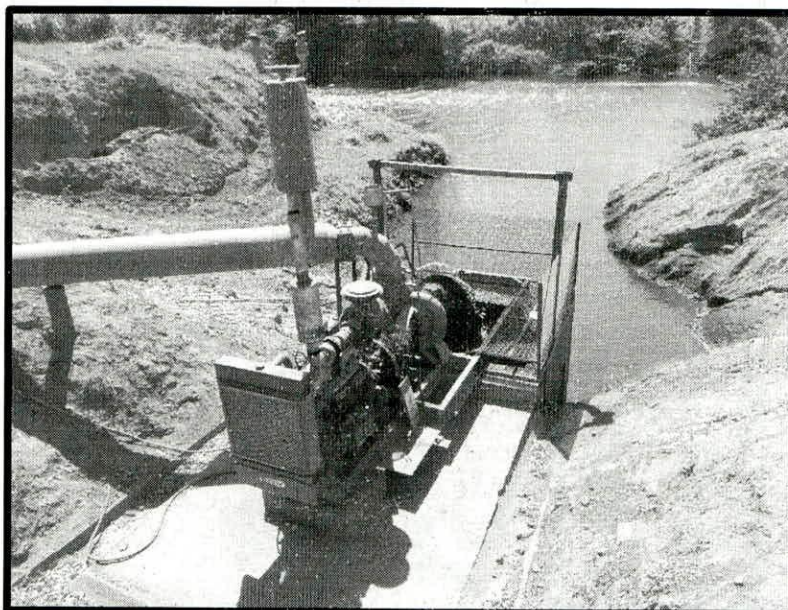
En el sitio se verificó la existencia de una **vigésima primera** toma de agua sobre el río Tempisque ubicada en las coordenadas latitud 267.186 y longitud 372.572, dicha toma es conocida como "Guayabito" y pertenece al expediente administrativo número **2316** a nombre de Central Azucarera Tempisque S.A.

Al momento de la inspección dicha toma estaba extrayendo agua del río Tempisque, tal y como se muestra en la Figura 25.

Figura 25. Vigésima primera toma de agua encontrada en el sitio perteneciente al expediente 2316 a nombre de Central Azucarera Tempisque S.A. conocida como "Guayabito"

Según el Registro Nacional de Concesiones y Obras en Cauce de la Dirección de Agua; el expediente número 2316 a nombre de Central Azucarera Tempisque S.A. actualmente se encuentra en estado **Otorgado** para un caudal de 400 litros por segundo para extraer agua entre los meses de diciembre a abril y no deben tomar agua entre los meses de mayo a noviembre. Y se aclara que estaban extrayendo agua del Río Tempisque al momento de la inspección.

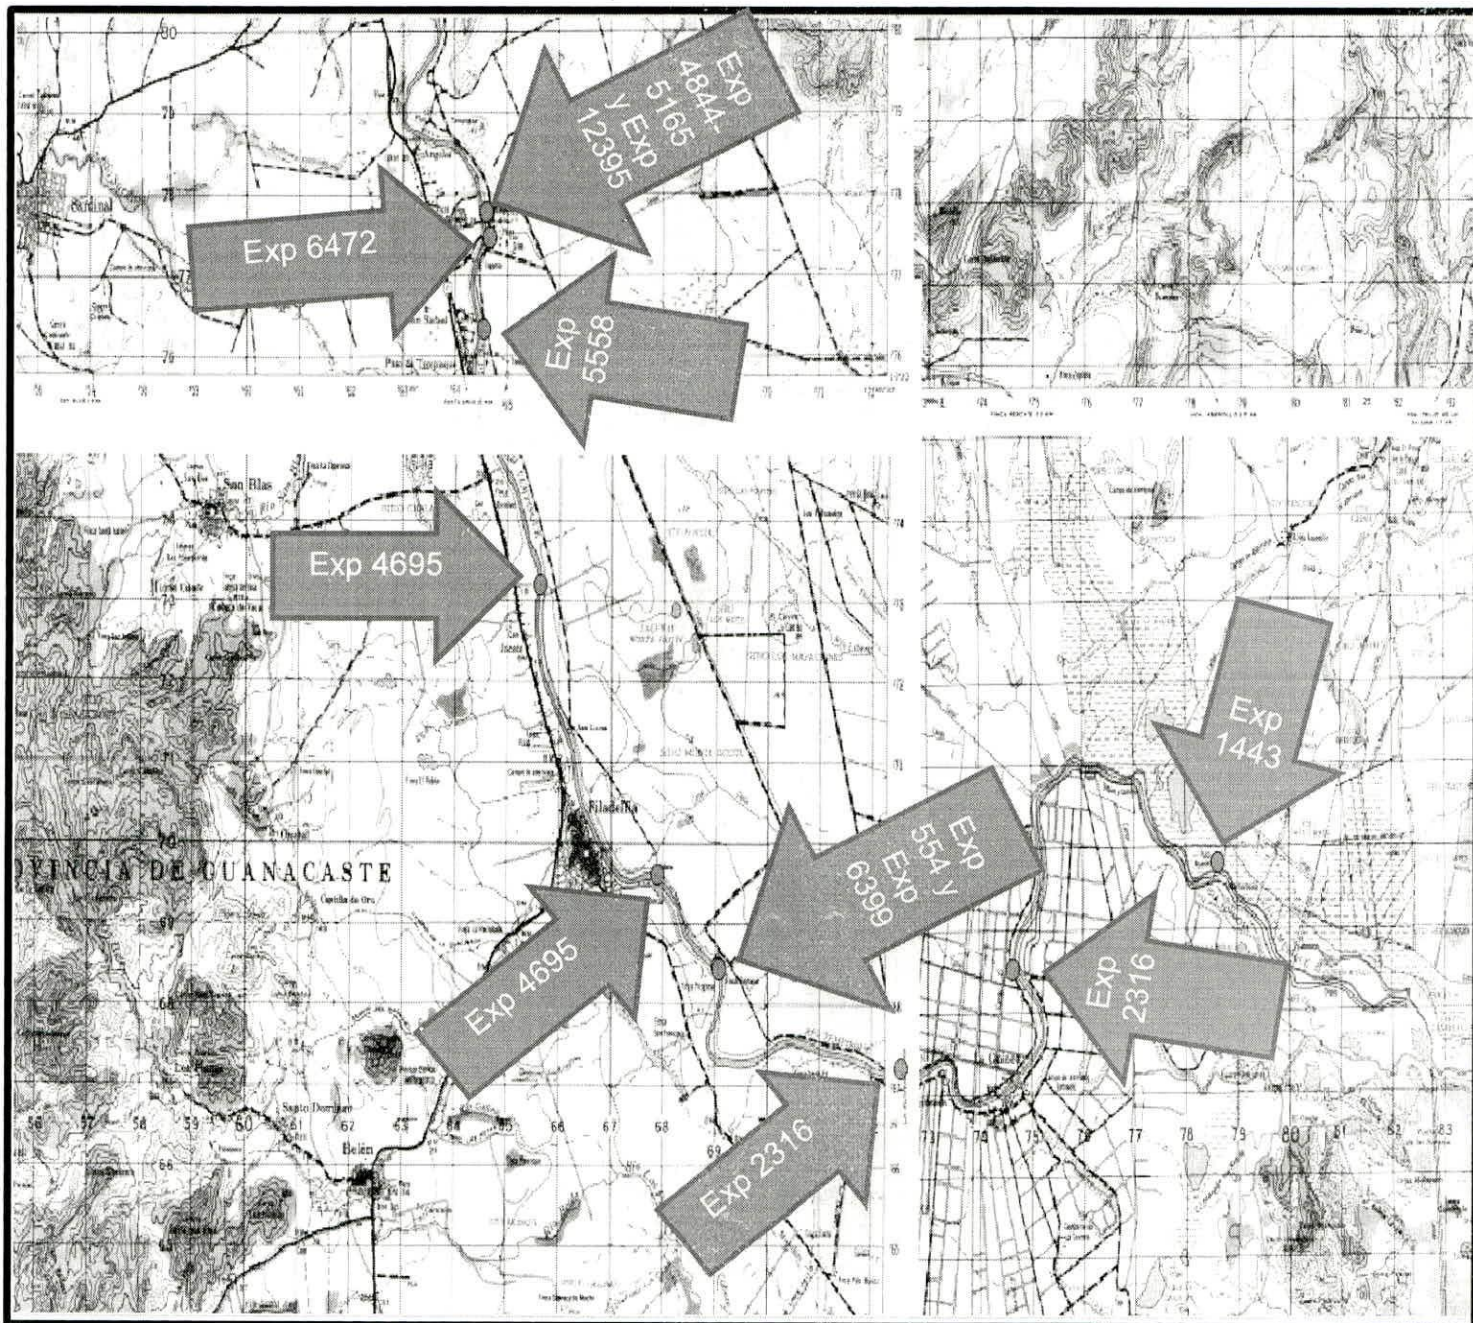
Se aclara que las once tomas de agua encontradas en el sitio; se ubican aguas abajo del Puente en Guardia. Esto para un segundo trayecto que se realizó sobre la margen izquierda del río Tempisque tal y como se muestra en la Figura 28.

Figura 28. Ubicación de las once tomas de agua del segundo trayecto levantado sobre la margen izquierda del río Tempisque todas abajo del puente en Guardia.
