12 de julio de 2016
DA-UHTPN-OB-0059-2016

En atención a seguimiento y control sobre el río Tempisque para el mes de junio; nos permitimos indicar lo siguiente:

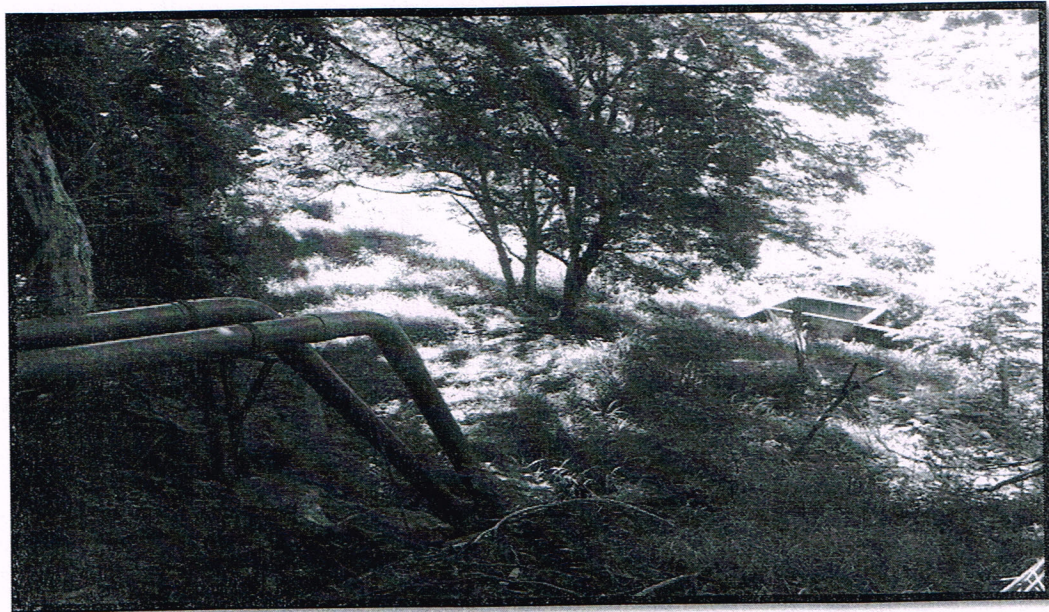
Además se comprobó que no estaban bombeando agua sobre el río Tempisque y que en el sitio cuentan con dos tuberías para conectarse con dos bombas; pero que al momento de la inspección no extraían agua, tal y como se muestra en la figura 1.

Figura 1. Primera toma de agua encontrada en el sitio perteneciente al expediente 13474 a nombre de Inmobiliaria Costa Alegre S.A.

Según el Registro Nacional de Concesiones y Obras en Cauce de la Dirección de Agua; el expediente número 13474 actualmente se encuentra en estado **Denegado**. A pesar de que no estaban extrayendo agua se recomienda continuar con el seguimiento y control a dicho expediente para verificar que efectivamente no se esté dando ningún aprovechamiento de agua en dicho punto hasta que no cuente con su respectivo permiso otorgado por esta Dirección.

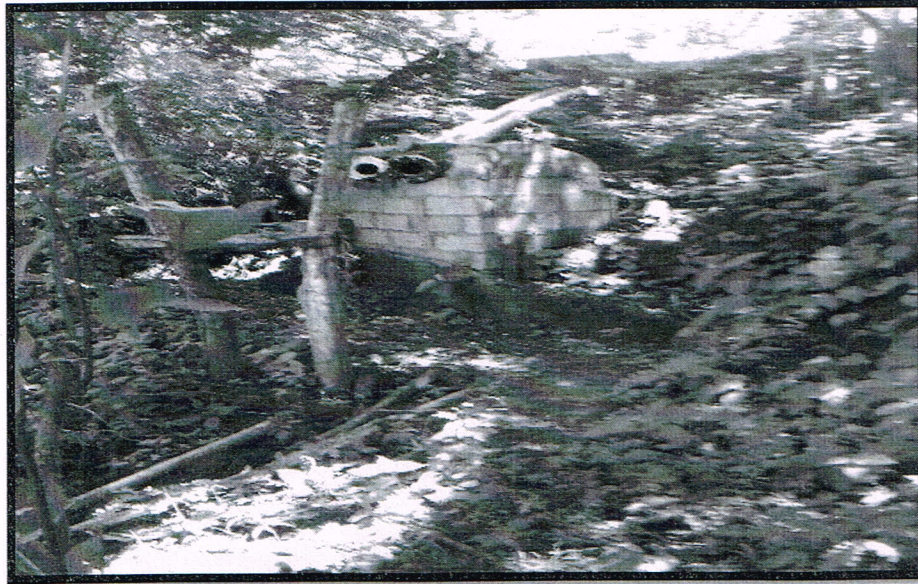
En otro punto se verificó la existencia de una **segunda** toma de agua sobre el río Tempisque, ubicada en las coordenadas latitud 288.600 y longitud 363.090, esta pertenece al expediente administrativo **7015** a nombre de Ana María Moya Moya. Al momento de la inspección ni había bombas ni tampoco extraían agua, tal y como se muestra en la figura 2.

Figura 2. Segunda toma de agua encontrada en el sitio perteneciente al expediente 7015 a nombre de Ana María Moya Moya.

Según el Registro Nacional de Concesiones y Obras en Cauce de la Dirección de Agua; el expediente número 7015 a nombre de Ana María Moya Moya. Actualmente se encuentra en estado **Otorgado** para un caudal de 17.09 litros por segundo para extraer entre los meses de junio a enero, mientras que para los meses de febrero a mayo no pueden extraer agua. Además se recomienda seguir con el seguimiento, control y además aforar dicha toma de agua para asegurar la cantidad de agua extraída.

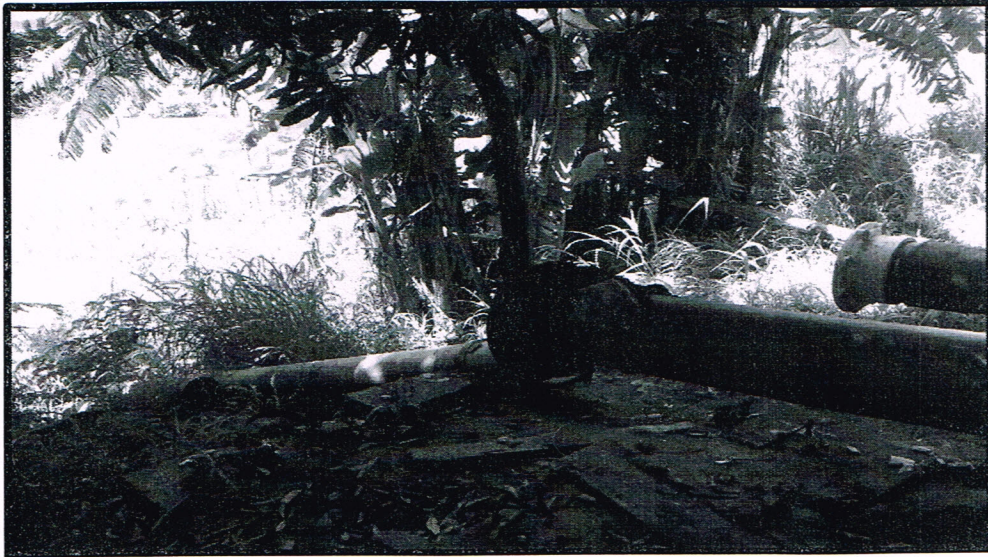
En otro sitio se verificó la existencia de una **tercera** toma de agua sobre el río Tempisque, ubicada en las coordenadas latitud 287.945 y longitud 362.446 la cual pertenece al expediente administrativo número **4858** a nombre de Granos del Pacífico. En el sitio se pudo observar que no se extraía agua y además habían dos tuberías desconectadas y no había presencia de ningún tipo de bomba, tal y como se muestra en la figura 3.

Figura 3. Tercera toma de agua encontrada en el sitio perteneciente al expediente 4858 a nombre de Granos del Pacifico S.A.

Según el Registro Nacional de Concesiones y Obras en Cauce de la Dirección de Agua; el expediente número 4858 a nombre de Granos del Pacifico actualmente se encuentra en estado **Cancelado por Vencimiento (Prorroga)**. No obstante, se recomienda continuar con el seguimiento y control a dicha toma de agua para verificar que efectivamente no se esté dando ningún aprovechamiento de agua en dicho punto hasta el tanto no cuente con su respectivo permiso otorgado por esta Dirección.

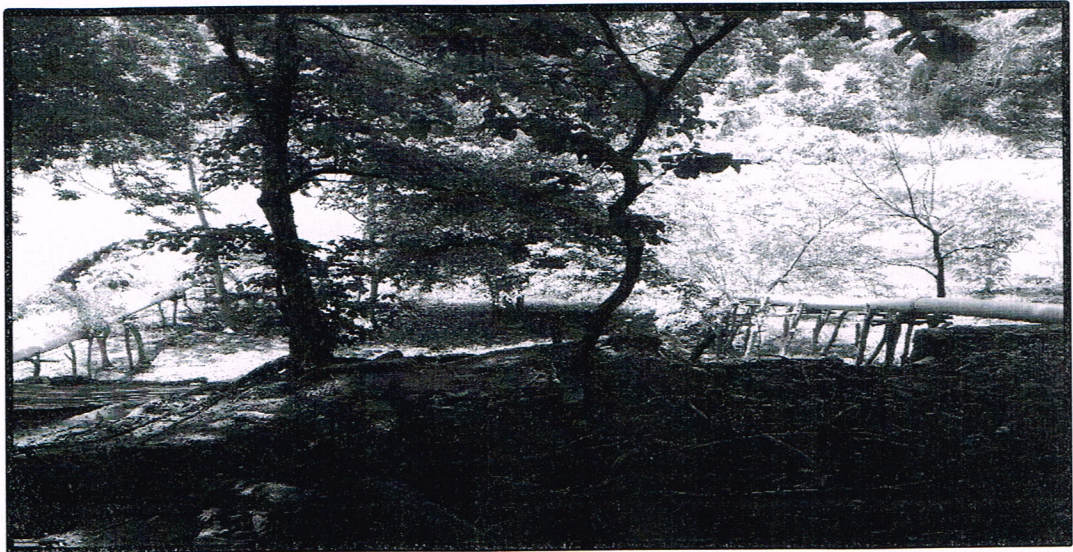
Siguiendo con el recorrido se constató la existencia de una **cuarta** toma de agua sobre el río Tempisque, ubicada en las coordenadas latitud 285.683 y longitud 362.121 según lo indicado en el sitio, dicha toma pertenece al expediente administrativo número **2095** y se encuentra a nombre de Inversiones Río Orinoco S.A. En el sitio se observaron dos bombas de extracción de agua sobre el río Tempisque, sin embargo no estaban operando, tal y como se muestra en la figura 4.

Figura 4. Cuarta toma de agua encontrada en el sitio perteneciente al expediente administrativo número 2095 a nombre de Inversiones Río Orinoco S.A.

Según el Registro Nacional de Concesiones y Obras en Cauce de la Dirección de Agua; el expediente administrativo número 2095 a nombre de Inversiones Río Orinoco S.A. actualmente se encuentra en estado Otorgado para un caudal de 225 litros por segundo para extraer agua todo el año. Se recomienda continuar con el seguimiento y control a dicha toma de agua.

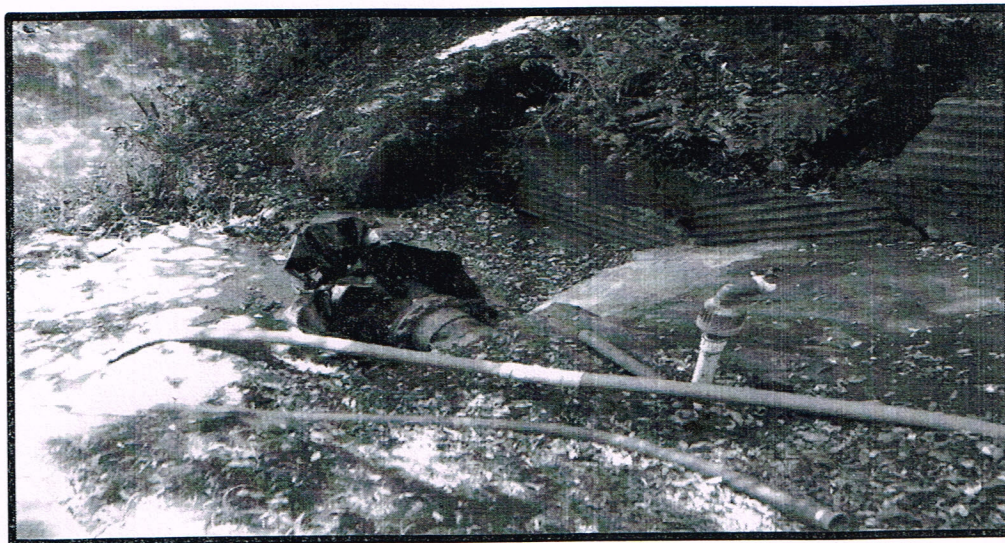
En otro punto se verificó la existencia de una **sexta** toma de agua sobre el río Tempisque, ubicada en las coordenadas latitud 283.143 y longitud 361.844 según lo indicado en el sitio, dicha toma pertenece al expediente administrativo número **1961** a nombre de Las Trancas S.A. al momento de la inspección en el sitio no se observó ninguna bomba para la extracción de agua sobre el río Tempisque, tal y como se muestra en la figura 6.

Figura 6. Sexta toma de encontrada en el sitio perteneciente al expediente administrativo número 1961 a nombre de Las Trancas S.A.

Según el Registro Nacional de Concesiones y Obras en Cauce de la Dirección de Agua; el expediente número administrativo 1961 actualmente se encuentra en Estado **Otorgado** para un caudal de 100 litros por segundo para extraer agua todo el año; y que al momento de la inspección no estaban bombeando agua del río Tempisque. Además se recomienda seguir con el seguimiento, control y además aforar dicha toma de agua para asegurar la cantidad de agua extraída.

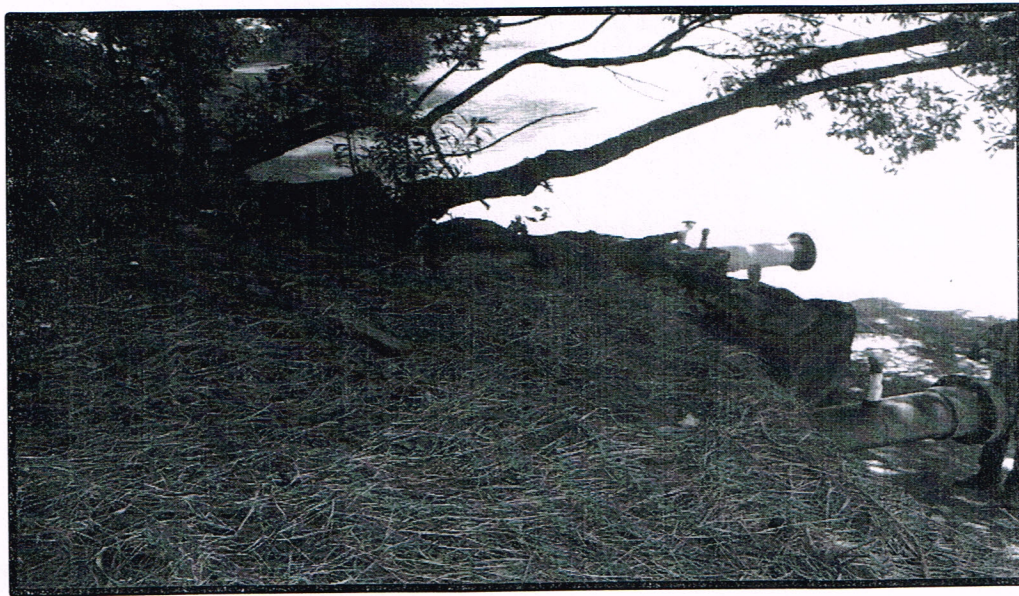
En otro punto se verificó la existencia de una **séptima** toma de agua sobre el río Tempisque, ubicada en las coordenadas latitud 282.793 y longitud 361.838 según lo indicado en el sitio, dicha toma pertenece al expediente administrativo número **4394** a nombre de Agropecuaria Federico Apestegui Sobrado S.A.

Al momento de la inspección en el sitio no se observó ninguna bomba para la extracción de agua, tal y como se muestra en la figura 7.

Figura 7. Séptima toma de agua encontrada en el sitio perteneciente al expediente administrativo número 4394 a nombre de Agropecuaria Federico Apestegui Sobrado S.A.

Según el Registro Nacional de Concesiones y Obras en Cauce de la Dirección de Agua; el expediente número administrativo 4394 a nombre de Agropecuaria Federico Apestegui Sobrado S.A. actualmente se encuentra en estado Cancelado. Y no estaban bombeando agua del río Tempisque al momento de la inspección. Sin embargo, se recomienda seguir con el seguimiento y control a dicha toma de agua para verificar que efectivamente no se esté dando ningún aprovechamiento de agua en dicho punto hasta el tanto no cuente con su respectivo permiso otorgado por esta Dirección.

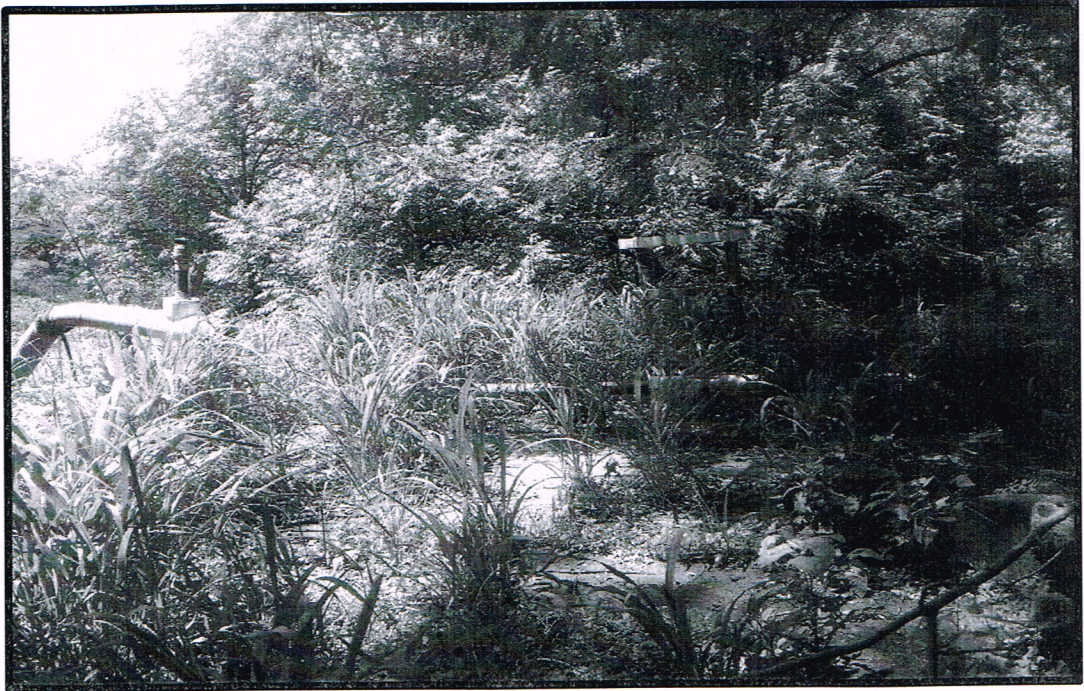
En el sitio se verificó la existencia de una **décima tercera** toma de agua sobre el río Tempisque ubicada en las coordenadas latitud 280.553 y longitud 363.208, según lo visto en campo y verificado en el Registro Nacional de Concesiones para el Aprovechamiento de Agua y Obras en Cauce dicha toma pertenece al expediente administrativo número **11713** a nombre de Ganadera Limitada Monte Claro.

Además no se verificó la existencia de extracción de agua en el sitio, tal y como se muestra en la figura 18.

Figura 18. Décima tercera toma de agua encontrada en el sitio perteneciente al expediente 11713 a nombre de Ganadera Limitada Monte Claro.

Según el Registro Nacional de Concesiones y Obras en Cauce de la Dirección de Agua; el expediente número 11713 a nombre de Ganadera Limitada Monte Claro, actualmente se encuentra en estado Cancelado Por Vencimiento. Y no estaban bombeando agua del Río Tempisque al momento de la inspección.

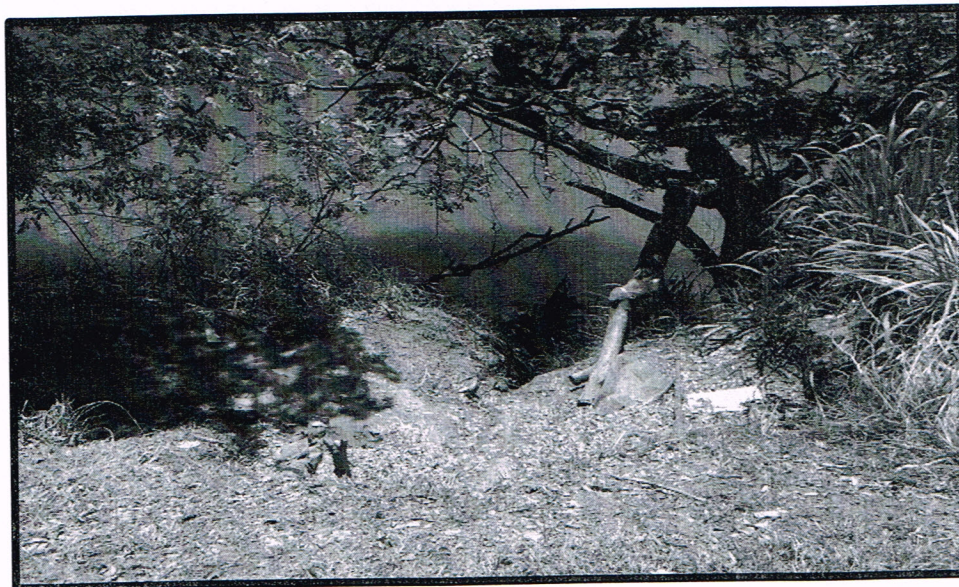
En el sitio se verificó la existencia de una **décima cuarta** toma de agua sobre el Río Tempisque ubicada en las coordenadas latitud 267.092 y longitud 372.557, según lo visto en campo y verificado en el Registro Nacional de Concesiones para el Aprovechamiento de Agua y Obras en Cauce dicha toma pertenece al expediente administrativo número **14476** a nombre Miriam Ramírez Galeano.

En el sitio no se estaba extrayendo agua sobre el Río Tempisque, tal y como se muestra en la figura 19.

Figura 19. Décima cuarta toma de agua encontrada en el sitio perteneciente al expediente 14476 a nombre de Miriam Ramírez Galeano.

Según el Registro Nacional de Concesiones y Obras en Cauce de la Dirección de Agua; el expediente número 14476 a nombre Miriam Ramírez Galeano, actualmente se encuentra en estado Otorgado para un caudal de 11 litros por segundo para extraer agua entre los meses de diciembre a marzo, no pueden tomar agua para el mes de abril, un caudal de 11 litros por segundo para el mes de mayo y no pueden tomar agua para los meses entre junio a noviembre. Y se aclara que no estaban bombeando agua del Río Tempisque al momento de la inspección.

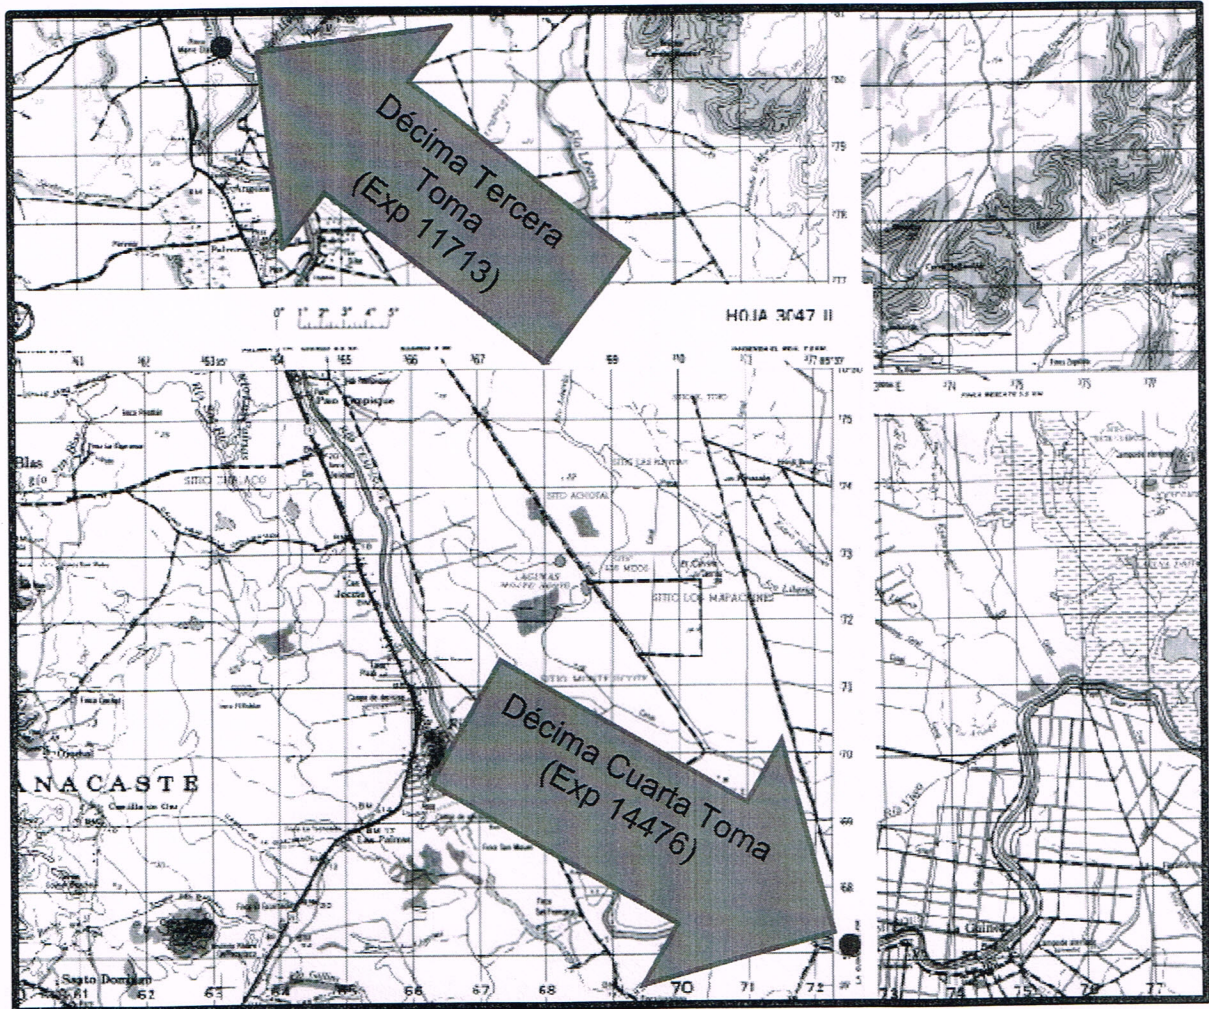
Se aclara que las dos tomas de agua encontradas en el sitio; se ubican aguas abajo del Puente en Guardia. Esto para un tercer trayecto que se realizó sobre la margen derecha del Río Tempisque tal y como se muestra en la figura 20.

Figura 20. Ubicación de las dos tomas de agua del tercer trayecto levantado sobre la margen derecha del Río Tempisque todas aguas abajo del puente en Guardia.

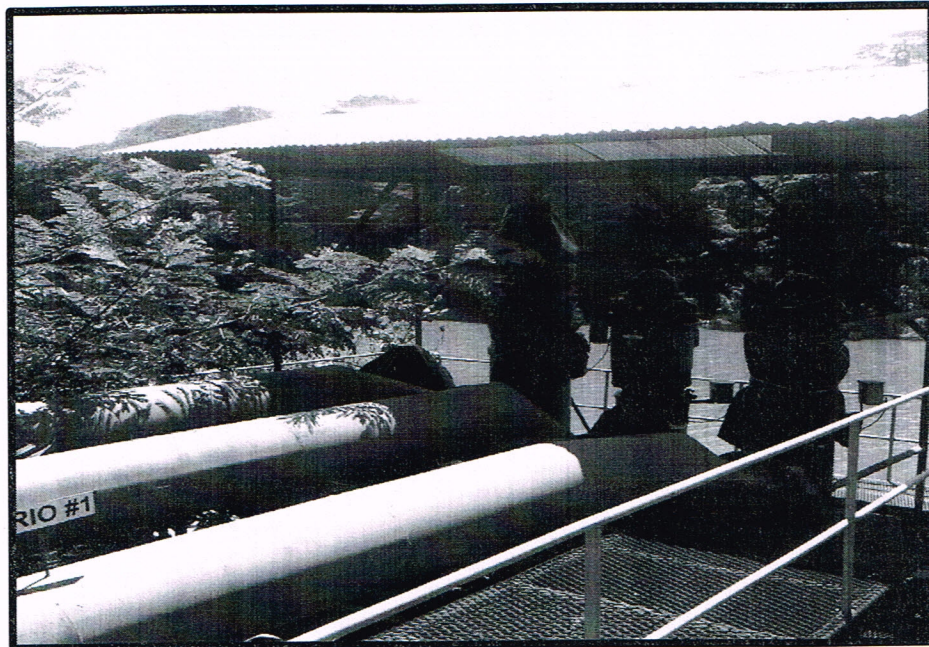
También existe de una **décima octava** toma de agua sobre el río Tempisque ubicada en las coordenadas latitud 266.970 y longitud 374.364, dicha toma es el principal bombeo de agua de Azucarera el Viejo S.A. para aprovechar el agua en el Ingenio y pertenece al expediente administrativo número **1234** a nombre de Azucarera El Viejo S.A.

En el sitio existe un sistema de bombeo conformada por cuatro bombas para la extracción de agua. Para la fecha del 28 de junio no estaban extrayendo agua del río Tempisque, tal y como se muestra en la figura 24.

Figura 24. Décima octava toma de agua encontrada en el sitio perteneciente al expediente 1234 a nombre de Azucarera El Viejo S.A.

Según el Registro Nacional de Concesiones y Obras en Cauce de la Dirección de Agua; el expediente número 1234 a nombre de Azucarera El Viejo S.A actualmente se encuentra en estado Otorgado para un caudal de 568 litros por segundo para extraer agua entre los meses de diciembre a mayo, no pueden tomar agua entre los meses de junio a noviembre. Y se aclara que no estaban bombeando agua del río Tempisque al momento de la inspección.

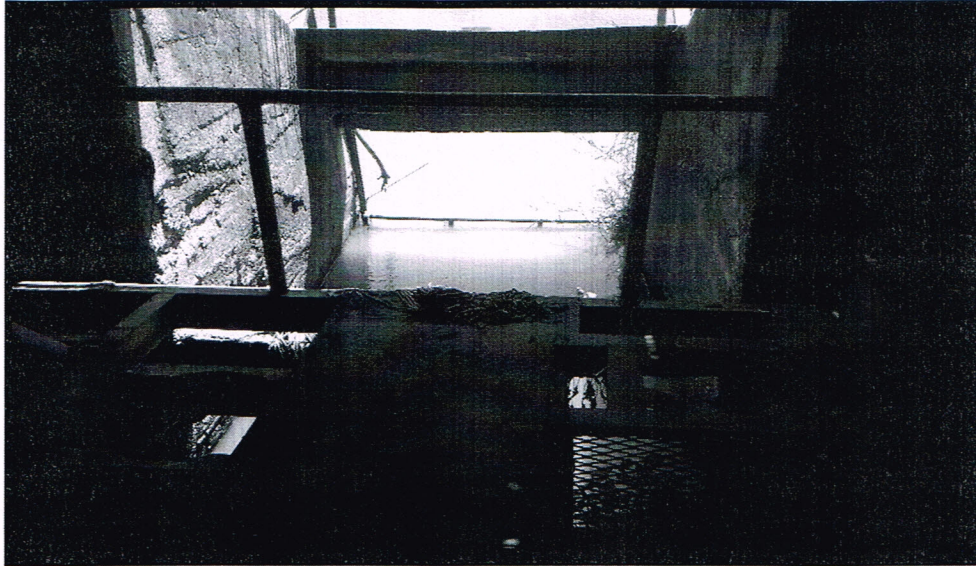
En el sitio se verificó la existencia de una **décima novena** toma de agua sobre el Río Tempisque ubicada en las coordenadas latitud 269.312 y longitud 375.094, dicha toma es conocida como toma "Lagarta" y pertenece al expediente administrativo número **1232** a nombre de Agrícola la Ceiba S.A.

En el sitio existe un sistema de bombeo conformada por tres bombas para la extracción de agua, las cuales no se encontraban en el sitio. Al momento de la inspección no estaban extrayendo agua del río Tempisque tal y como se muestra en la figura 25.

Figura 25. Décima novena toma de agua encontrada en el sitio perteneciente al expediente 1232 a nombre de Agrícola la Ceiba S.A. conocida como "Lagarta".

Según el Registro Nacional de Concesiones y Obras en Cauce de la Dirección de Agua; el expediente número 1232 a nombre de Agrícola la Ceiba S.A. actualmente se encuentra en estado Otorgado para un caudal de 800 litros por segundo para extraer agua entre los meses de diciembre a mayo y no pueden tomar agua entre los meses de junio a noviembre. Y se aclara que no estaban bombeando agua del río Tempisque al momento de la inspección.

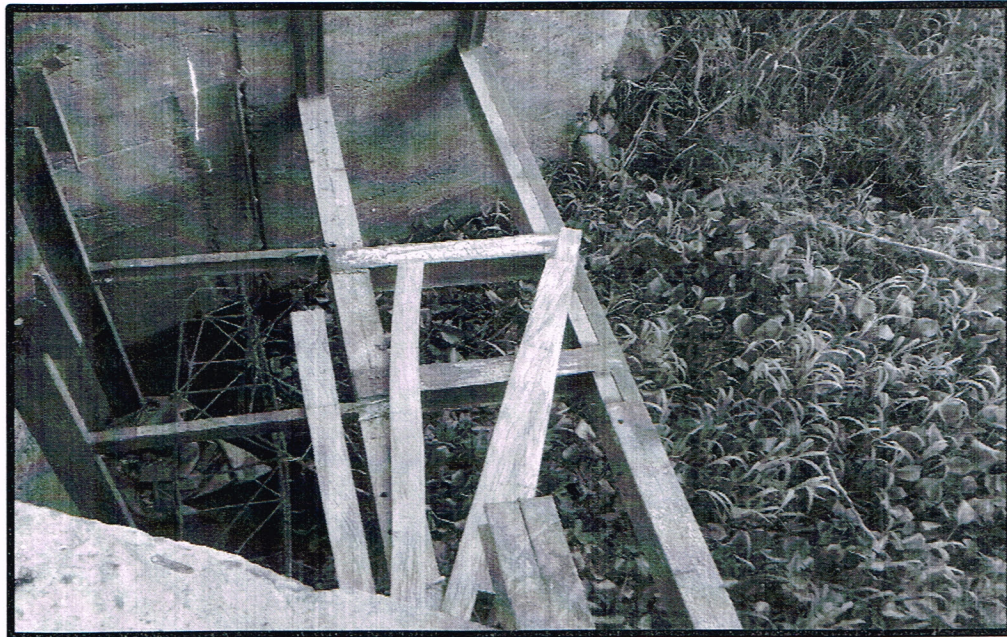
En el sitio se verificó la existencia de una **vigésima primera** toma de agua sobre el río Tempisque conocida como "Birmania" ubicada en las coordenadas latitud 268.430 y longitud 369.086 que pertenece al expediente administrativo número **6399** que actualmente se encuentra a nombre de El Rancho Gesling S.A., tal y como se muestra en la Figura 27. Esta toma cuenta con una bomba, sin embargo, al momento de la inspección la misma ya había sido retirada del sitio.

Figura 27. Vigésima primera toma de agua encontrada en el sitio perteneciente al expediente 6399 a nombre de El Rancho Gesling S.A. conocida como "Birmania"

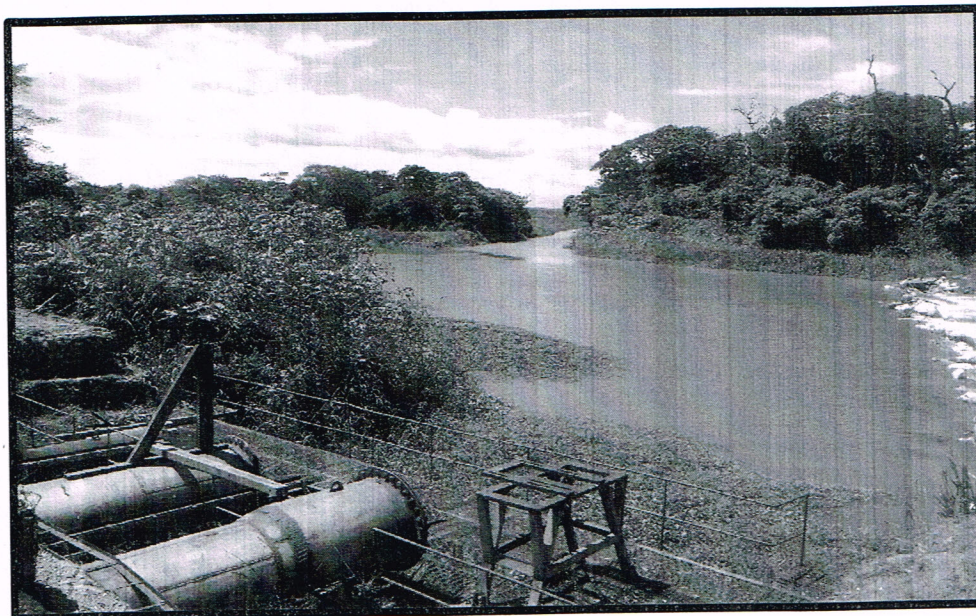
En el sitio existe un sistema de bombeo conformada por tres bombas para la extracción de agua y que al momento de la inspección no estaban extrayendo agua del río Tempisque tal y como se muestra en la figura 29.

Figura 29. Toma de agua encontrada en el sitio aprovechada por Azucarera el Viejo, está bajo concesión con el SENARA.
