24 de mayo de 2016
DA-UHTPN-OB-0033-2016

En atención a seguimiento y control sobre el Río Tempisque; me permito indicar lo siguiente:

MINISTERIO DE AMBIENTE Y ENERGÍA
DIRECCIÓN DE AGUA
DA-UHTPN-OB-0033-2016

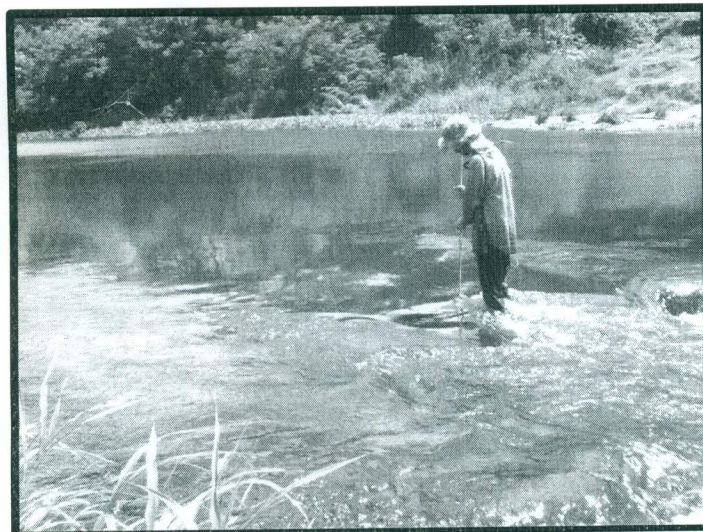
Primeramente, el día 17 de Mayo, se llevó a cabo un primer aforo sobre el Río Tempisque en las coordenadas latitud 282.675 y longitud 362.678, esto aproximadamente a 200 metros aguas abajo del puente de Guardia entre los cantones de Liberia y Carrillo. En este se aplicó el método del correntómetro y se obtuvo un caudal de 4831,7 litros por segundo; tal y como se muestra en la figura 1.

Figura 1. Primer aforo realizado a 200 metros aguas abajo del puente de Guardia sobre el río Tempisque en fecha 17/05/2016.

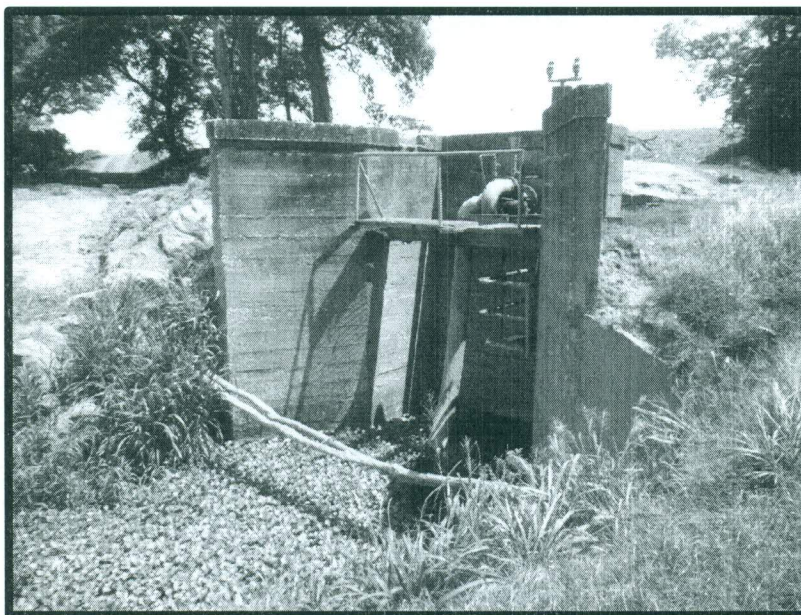
Posteriormente se hizo una inspección en la toma de aprovechamiento de agua conocida como "Caimito" perteneciente a Central Azucarera Tempisque S.A. con número de expediente 2316 y con coordenadas latitud 268.418 y longitud 374.720. Esta toma cuenta con una bomba que no se encontraba funcionando, tal y como se muestra en la figura 2.

Figura 2. Sistema de bombeo de la toma de aprovechamiento de agua conocida como "Caimito" con fecha 17/05/2016.

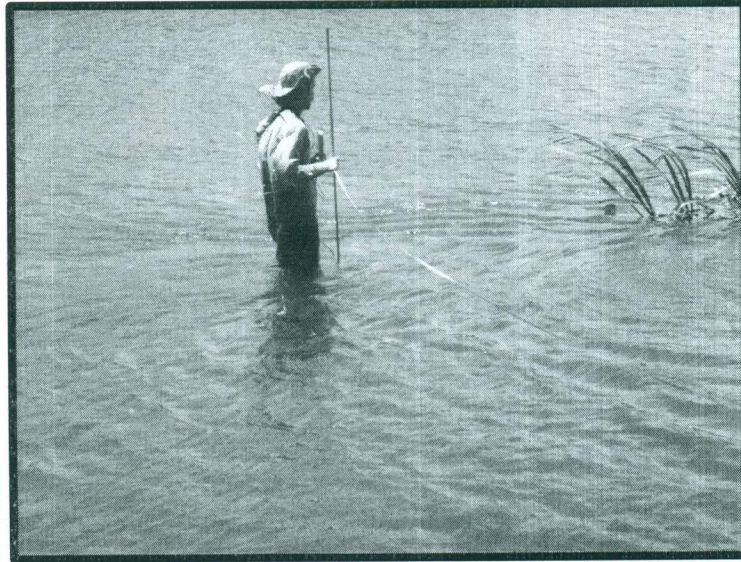
El segundo aforo se efectuó en las coordenadas latitud 268.323 y longitud 374.871 aproximadamente a 200 metros aguas arriba de la toma conocida como "Caimito". Y en donde aplicando el método del correntómetro se obtuvo un caudal de 3177,7 litros por segundo; tal y como se muestra en la figura 3.

Figura 3. Segundo aforo realizado a 200 metros aproximadamente aguas arriba de la toma de agua de CATSA conocida como "Caimito" sobre el río Tempisque con fecha 20/04/2016

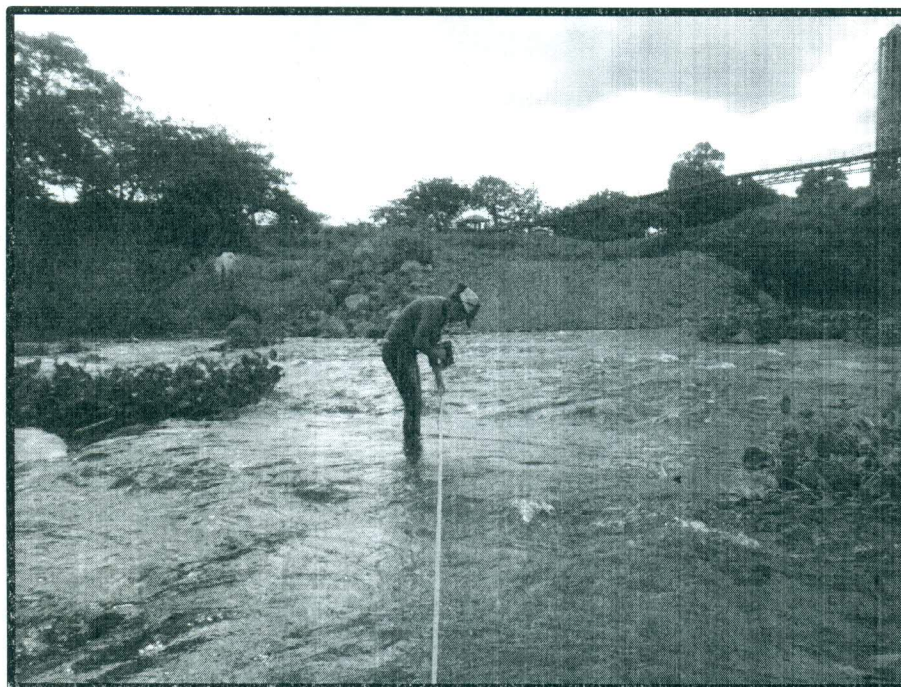
Posteriormente a unos 75 metros aguas abajo de la toma mencionada anteriormente se ejecutó un tercer aforo sobre el Rio Tempisque en las coordenadas latitud 277.421 y longitud 364.524. Y en donde al aplicar el método del correntómetro se obtuvo un caudal de 4187 litros por segundo; tal y como se muestra en la figura 5.

Figura 5. Tercer aforo realizado aguas abajo de la toma de agua del expediente 6472 a nombre de Central Azucarera Tempisque S.A. sobre el río Tempisque con fecha 17/05/2016.

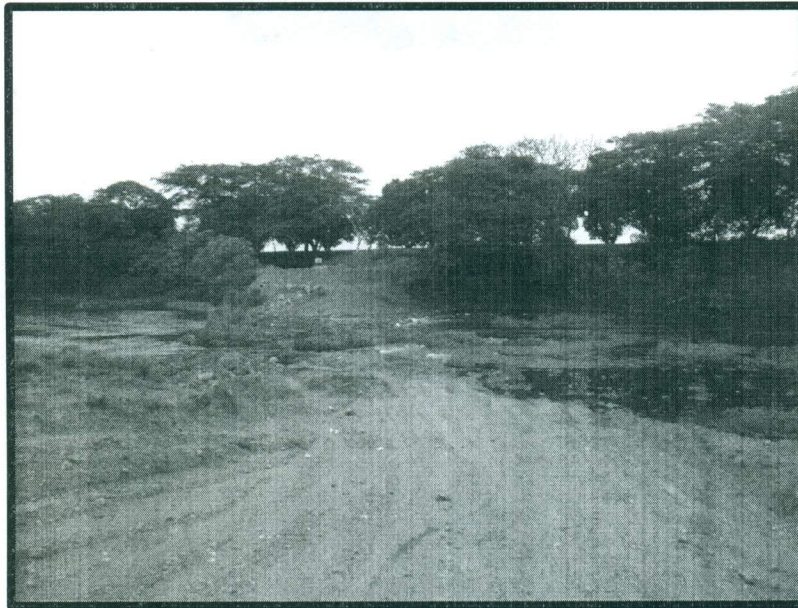
Por último se realizó una inspección al Vado conocido como “Guinea” perteneciente al Ingenio El Viejo, ubicado en las coordenadas latitud 267.419 y longitud 373.276. Primeramente se iba a realizar un aforo sobre el cauce lo cual se imposibilitó debido a que el equipo de aforo se dañó. Además es importante mencionar que el “Vado” en sí ya había sido removido por el Ingenio El Viejo tal y como se observa en la Figura 9.

Figura 9. Vado del Ingenio El Viejo conocida como “La Guinea”. Tomada el 19/05/2016.

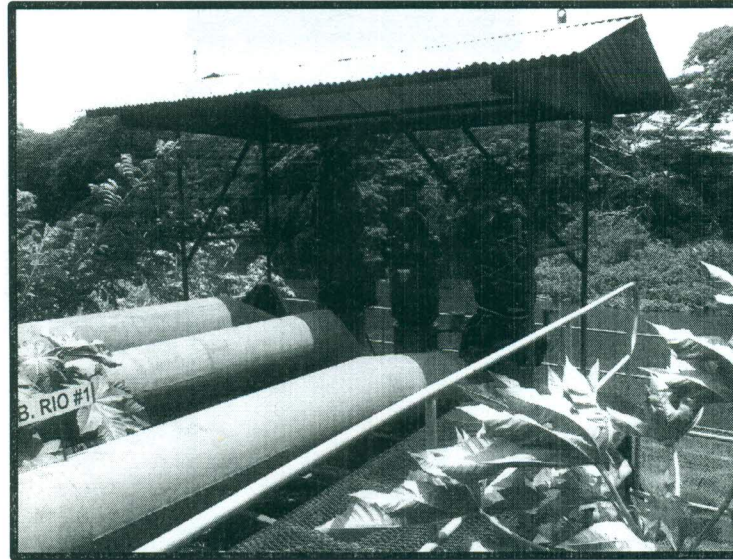
Continuando con el recorrido se realizó una inspección a la toma de aprovechamiento de agua para la operación del Ingenio El Viejo, a nombre de esta misma empresa y con número de expediente administrativo 1234, esta se localiza en las coordenadas latitud 266.970 y longitud 374.364, tal y como se muestra en la Figura 11.

Figura 12. Toma de aprovechamiento de agua para el Ingenio El Viejo con fecha 23/05/2016

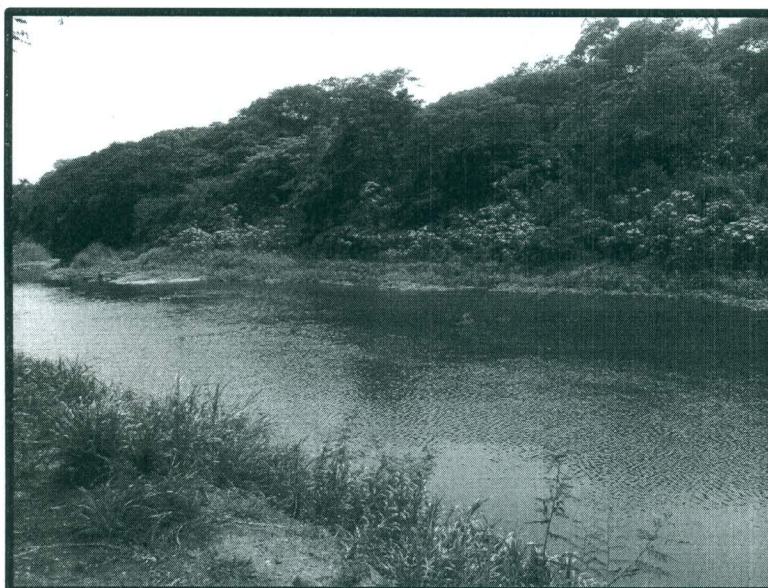
En esta toma se encontraba una bomba funcionando, esta se estaba utilizando para fertirriego según el representante de El Viejo, Alonso Ramírez. Primeramente se iba a realizar un aforo sobre el cauce lo cual se imposibilitó debido a que el río había aumentado sus niveles de agua considerablemente y por seguridad de los funcionarios sabiendo que dicha fuente existen lagartos no se ingresó al cauce, tal y como se observa en la Figura 16.

Figura 16. Cauce 150 metros arriba de la toma de aprovechamiento de agua conocida como “La Lagarta” en fecha 23/05/2016.
