22 de noviembre de 2016
DA-UHTPN-OB-0367-2016

En atención a seguimiento y control sobre el río Tempisque para el mes de setiembre; nos permitimos indicar lo siguiente:

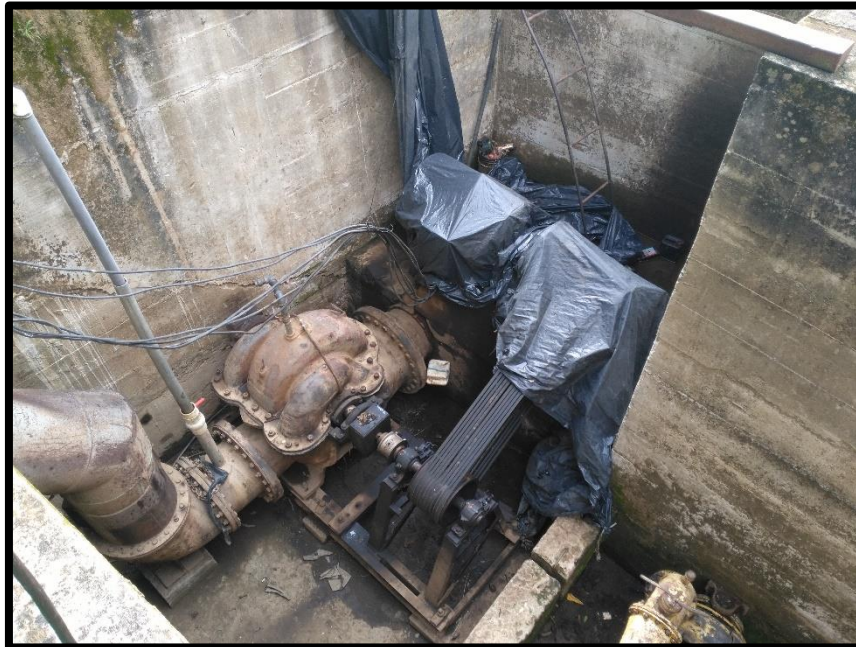
En el sitio se verificó la existencia de una **primera** toma de agua sobre el río Tempisque ubicada en las coordenadas latitud 290.811 y longitud 364.191. Dicha toma de aprovechamiento de agua pertenece al expediente administrativo número **13474** a nombre de Inmobiliaria Costa Alegre S.A. Se comprobó que no estaban aprovechando el agua del

río Tempisque, no obstante en el sitio cuentan con dos tuberías para conectarse con dos bombas; pero que al momento de la inspección no extraían agua, tal y como se muestra en la Figura 1.

Figura 1. Primera toma de agua encontrada en el sitio perteneciente al expediente 13474 a nombre de Inmobiliaria Costa Alegre S.A.

Según el Registro Nacional de Concesiones y Obras en Cauce de la Dirección de Agua; el expediente número 13474 actualmente se encuentra en estado **Denegado**.

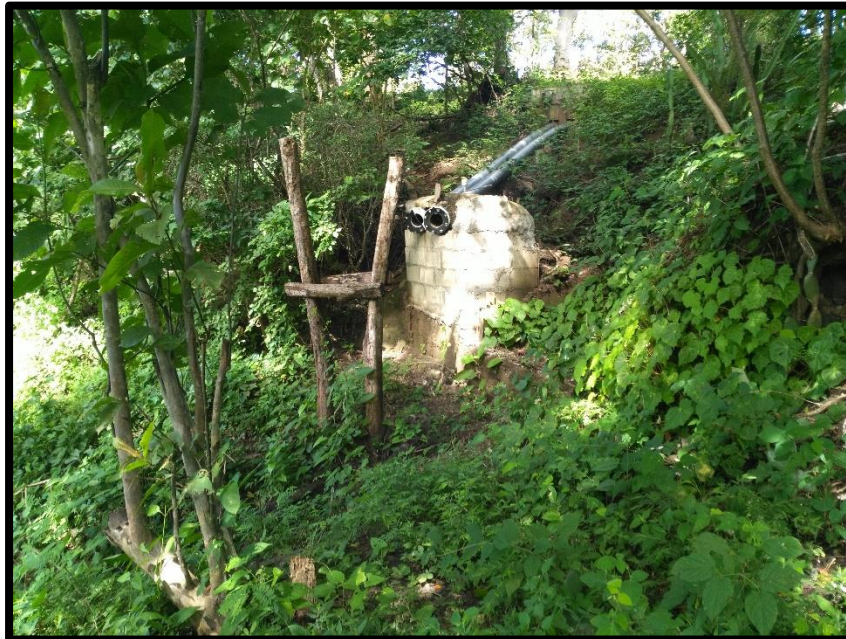
En otro punto se verificó la existencia de una **segunda** toma de agua sobre el río Tempisque, ubicada en las coordenadas latitud 288.600 y longitud 363.090, esta pertenece al expediente administrativo **7015** a nombre de Ana María Moya Moya. Al momento de la inspección no se encontró ninguna bomba ni se estaba extrayendo agua, tal y como se muestra en la Figura 2.

Figura 2. Segunda toma de agua encontrada en el sitio perteneciente al expediente 7015 a nombre de Ana María Moya Moya.

Según el Registro Nacional de Concesiones y Obras en Cauce de la Dirección de Agua; el expediente número 7015 a nombre de Ana María Moya Moya. Actualmente se encuentra en estado **Otorgado** para un caudal de 17.09 litros por segundo para extraer entre los meses de junio a enero, mientras que para los meses de febrero a mayo no pueden extraer agua. Además se recomienda seguir con el seguimiento, control y además aforar cuando se esté aprovechando dicha toma de agua para asegurar la cantidad de agua extraída.

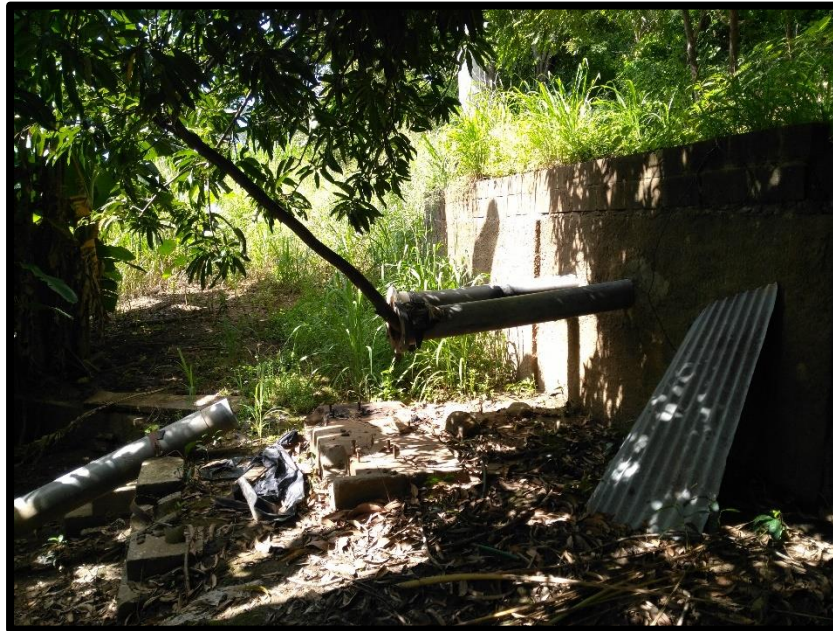
En otro sitio se verificó la existencia de una **tercera** toma de agua sobre el río Tempisque, ubicada en las coordenadas latitud 287.945 y longitud 362.446 la cual pertenece al expediente administrativo número **4858** a nombre de Granos del Pacífico. En el sitio se pudo observar que no se extraía agua y además habían dos tuberías desconectadas y no había presencia de ningún equipo de bombeo, tal y como se muestra en la Figura 3.

Figura 3. Tercera toma de agua encontrada en el sitio perteneciente al expediente 4858 a nombre de Granos del Pacifico S.A.

Según el Registro Nacional de Concesiones y Obras en Cauce de la Dirección de Agua; el expediente número 4858 a nombre de Granos del Pacifico actualmente se encuentra en estado **Cancelado por Vencimiento (Prorroga)**. No obstante, se recomienda continuar con el seguimiento y control a dicha toma de agua para verificar que efectivamente no se esté dando ningún aprovechamiento de agua en dicho punto hasta el tanto no cuente con su respectivo permiso otorgado por esta Dirección.

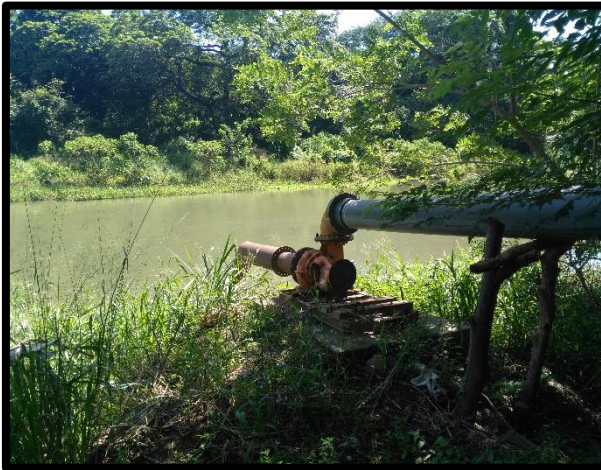
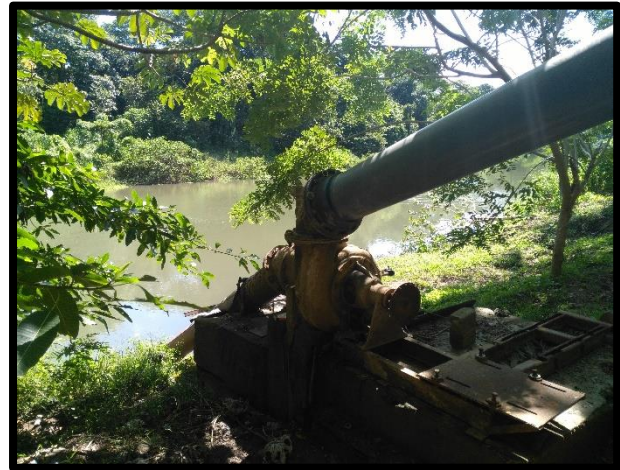
Siguiendo con el recorrido se constató la existencia de una **cuarta** toma de agua sobre el Río Tempisque, ubicada en las coordenadas latitud 285.683 y longitud 362.121 según lo indicado en el sitio, dicha toma pertenece al expediente administrativo número **2095** y se encuentra a nombre de Inversiones Río Orinoco S.A. En el sitio se observaron dos bombas, ambas sin el motor, sobre el Río Tempisque, tal y como se muestra en la figura 4.

Figura 4. Cuarta toma de agua encontrada en el sitio perteneciente al expediente administrativo número 2095 a nombre de Inversiones Río Orinoco S.A.

Según el Registro Nacional de Concesiones y Obras en Cauce de la Dirección de Agua; el expediente administrativo número 2095 a nombre de Inversiones Río Orinoco S.A. actualmente se encuentra en estado **Otorgado** para un caudal de 225 litros por segundo para extraer agua todo el año. Se recomienda continuar con el seguimiento y control a dicha toma de agua.

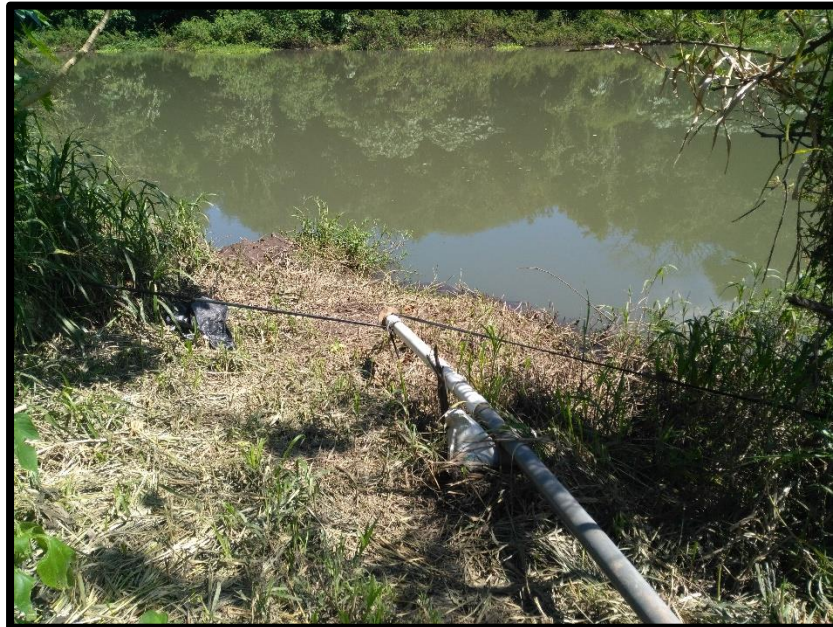
En otro punto se verificó la existencia de una **quinta** toma de agua sobre el Río Tempisque, ubicada en las coordenadas latitud 285.554 y longitud 362.263, según lo indicado en el sitio, dicha toma pertenece al expediente **10765** a nombre de Sociedad de Usuarios de Agua Auristela. Al momento de la inspección no se observó ningún sistema de bombeo y además la toma de agua no se estaba aprovechando, tal y como se muestra en la Figura 5.

Figura 5. Quinta toma de agua encontrada en el sitio perteneciente al expediente administrativo número 10765 a nombre de Sociedad de Usuarios de Agua Auristela.

Revisado el Registro Nacional de Concesiones y Obras en Cauce de la Dirección de Agua; el expediente número administrativo 10765 actualmente se encuentra en Estado **Cancelada por Vencimiento**. Se recomienda seguir con el seguimiento y control a dicha toma de agua.

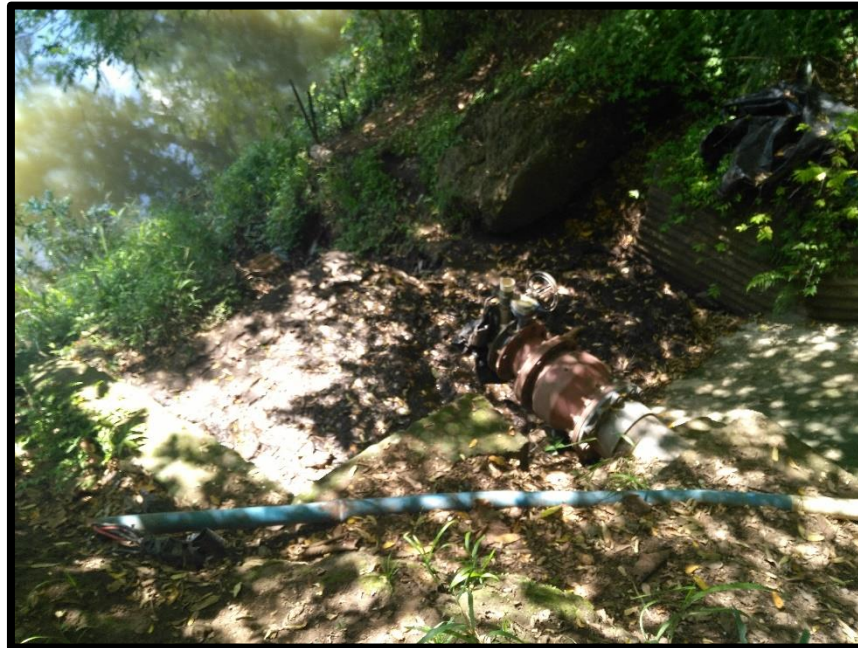
En otro punto se verificó la existencia de una **sexta** toma de agua sobre el Río Tempisque, ubicada en las coordenadas latitud 283.143 y longitud 361.844 según lo indicado en el sitio, dicha toma pertenece al expediente administrativo número **1961** a nombre de Las Trancas S.A. al momento de la inspección no se observó ningún sistema de bombeo instalado y no se estaba extrayendo agua del río Tempisque, tal y como se muestra en la Figura 6.

Figura 6. Sexta toma de encontrada en el sitio perteneciente al expediente administrativo número 1961 a nombre de Las Trancas S.A.

Según el Registro Nacional de Concesiones y Obras en Cauce de la Dirección de Agua; el expediente número administrativo 1961 actualmente se encuentra en Estado **Otorgado** para un caudal de 100 litros por segundo para extraer agua todo el año; y que al momento de la inspección no estaban aprovechando agua del Río Tempisque. Además se recomienda continuar con el seguimiento, control y además aforar dicha toma de agua cuando se esté aprovechando para asegurar la cantidad de agua extraída.

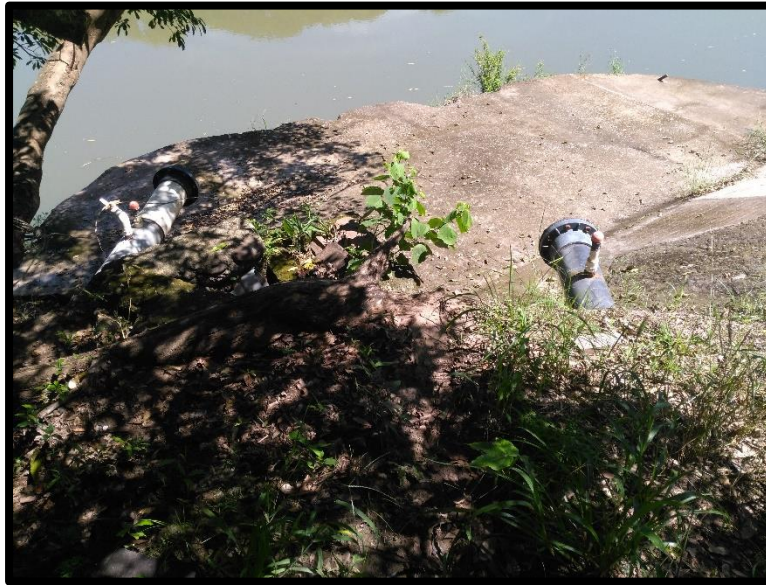
En otro punto se verificó la existencia de una **séptima** toma de agua sobre el río Tempisque, ubicada en las coordenadas latitud 282.793 y longitud 361.838 según lo indicado en el sitio, dicha toma pertenece al expediente administrativo número **4394** a nombre de Agropecuaria Federico Apestegui Sobrado S.A. Al momento de la inspección en el sitio no se observó ninguna estación de bombeo para la extracción de agua, tal y como se muestra en la Figura 7.

Figura 7. Séptima toma de agua encontrada en el sitio perteneciente al expediente administrativo número 4394 a nombre de Agropecuaria Federico Apestegui Sobrado S.A.

Según el Registro Nacional de Concesiones y Obras en Cauce de la Dirección de Agua; el expediente administrativo número 4394 a nombre de Agropecuaria Federico Apestegui Sobrado S.A. actualmente se encuentra en estado **Cancelado**. Es importante mencionar que no estaban bombeando agua del Río Tempisque al momento de la inspección. Sin embargo, se recomienda seguir con el seguimiento y control a dicha toma de agua para verificar que efectivamente no se esté dando ningún aprovechamiento de agua en dicho punto hasta el tanto no cuente con su respectivo permiso otorgado por esta Dirección.

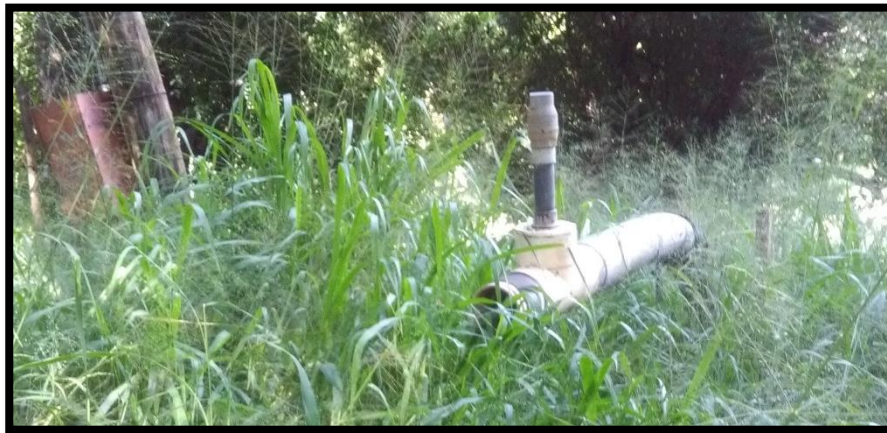
Siguiendo el trayecto se verificó la existencia de una **octava** toma de agua sobre el río Tempisque ubicada en las coordenadas latitud 280.553 y longitud 363.208, según lo visto en campo y verificado en el Registro Nacional de Concesiones para el Aprovechamiento de Agua y Obras en Cauce dicha toma pertenece al expediente administrativo número **11713** a nombre de Ganadera Limitada Monte Claro. Además se verifica que no se estaba aprovechando el agua del Río Tempisque en el momento de la visita, tal y como se muestra en la Figura 8.

Figura 8. Octava toma de agua encontrada en el sitio perteneciente al expediente 11713 a nombre de Ganadera Limitada Monte Claro.

Según el Registro Nacional de Concesiones y Obras en Cauce de la Dirección de Agua; el expediente número 11713 a nombre de Ganadera Limitada Monte Claro, actualmente se encuentra en estado **Cancelado Por Vencimiento**. Y no estaban bombeando agua del Río Tempisque al momento de la inspección.

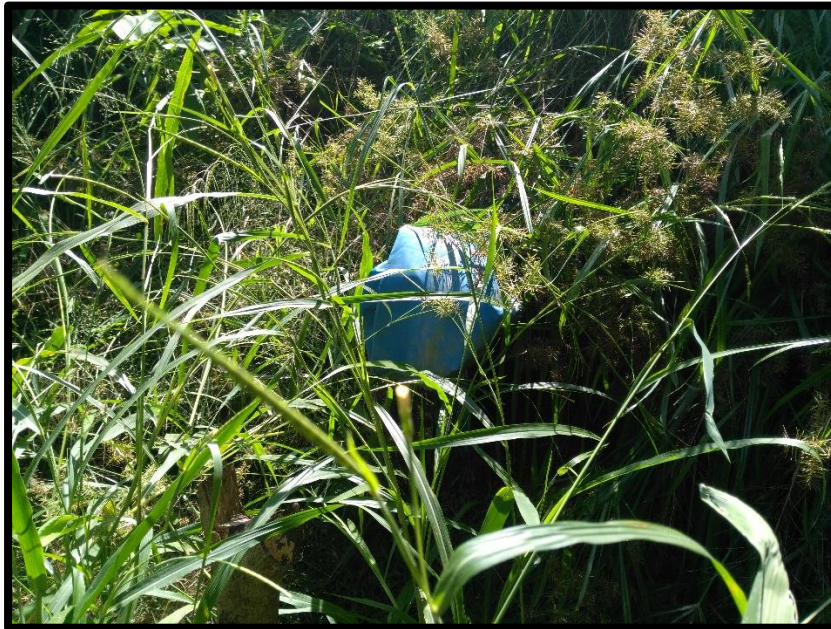
En el sitio se verificó la existencia de una **novena** toma de agua sobre el Río Tempisque ubicada en las coordenadas latitud 267.092 y longitud 372.557, según lo visto en campo y verificado en el Registro Nacional de Concesiones para el Aprovechamiento de Agua y Obras en Cauce dicha toma pertenece al expediente administrativo número **14476** a nombre Miriam Ramírez Galeano. En el sitio no se estaba extrayendo agua sobre el Río Tempisque, tal y como se muestra en la Figura 9.

Figura 9. Novena toma de agua encontrada en el sitio perteneciente al expediente 14476 a nombre de Miriam Ramírez Galeano.

Según el Registro Nacional de Concesiones y Obras en Cauce de la Dirección de Agua; el expediente número 14476 a nombre Miriam Ramírez Galeano, actualmente se encuentra en estado **Otorgado** para un caudal de 11 litros por segundo para extraer agua entre los meses de diciembre a marzo, no pueden tomar agua para el mes de abril, un caudal de 11 litros por segundo para el mes de mayo y no pueden tomar agua para los meses entre junio a noviembre. Y se aclara que no estaban bombeando agua del Río Tempisque al momento de la inspección.

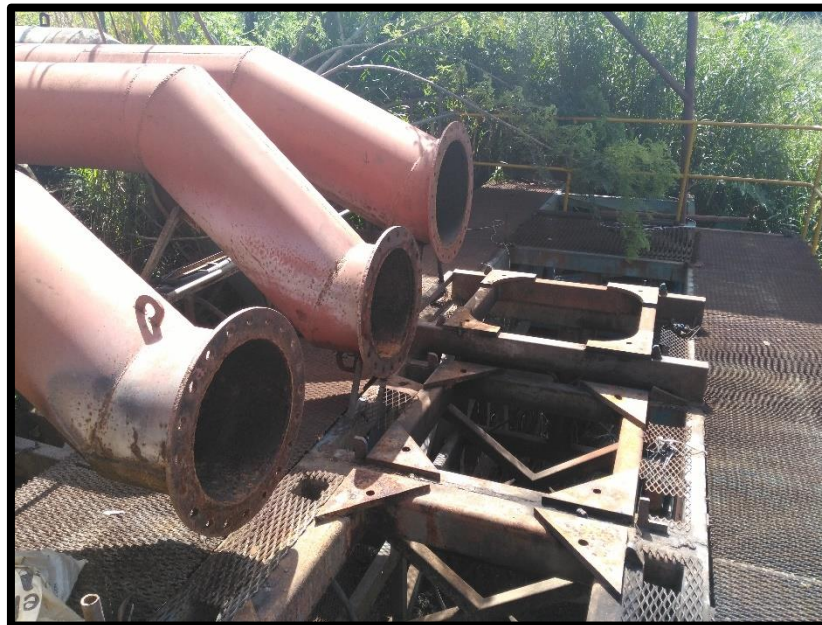
También existe de una **décima** toma de agua sobre el río Tempisque ubicada en las coordenadas latitud 266.970 y longitud 374.364, dicha toma es el principal bombeo de agua de Azucarera el Viejo S.A. para aprovechar el agua en el Ingenio y pertenece al expediente administrativo número **1234** a nombre de Azucarera El Viejo S.A. Se verificó que al momento de la inspección no se estaba extrayendo agua del río Tempisque, tal y como se muestra en la Figura 10.

Figura 10. Décima toma de agua encontrada en el sitio perteneciente al expediente 1234 a nombre de Azucarera El Viejo S.A.

Según el Registro Nacional de Concesiones y Obras en Cauce de la Dirección de Agua; el expediente número 1234 a nombre de Azucarera El Viejo S.A actualmente se encuentra en estado **Otorgado** para un caudal de 568 litros por segundo para extraer agua entre los meses de diciembre a mayo, no pueden tomar agua entre los meses de junio a noviembre. Y se aclara que no estaban aprovechando agua del río Tempisque al momento de la inspección.

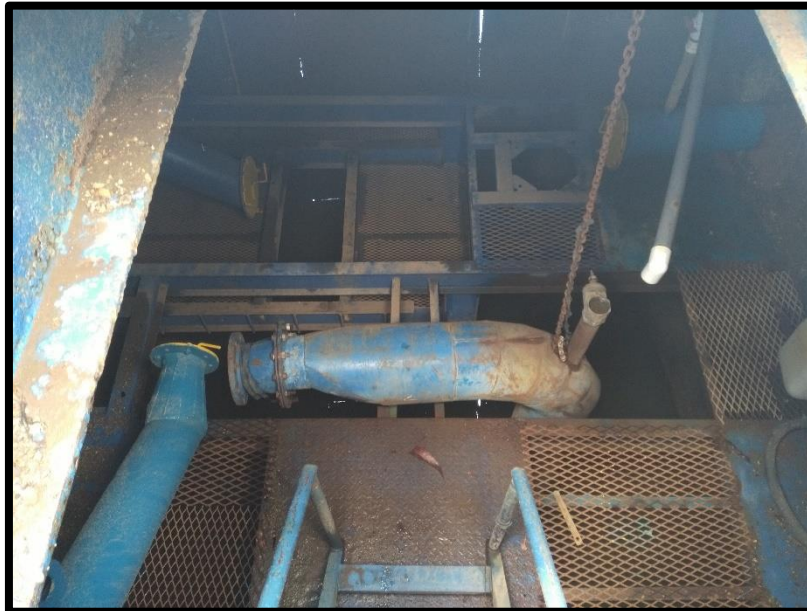
En el sitio se verificó la existencia de una **décima primera** toma de agua sobre el río Tempisque ubicada en las coordenadas latitud 269.312 y longitud 375.094, dicha toma es conocida como “Lagarta” y pertenece al expediente administrativo número **1232** a nombre de Agrícola La Ceiba S.A. Al momento de la inspección el equipo de bombeo de dicha toma se encontraba en mantenimiento por lo que no se estaba extrayendo agua del río tal y como se muestra en la Figura 11.

Figura 11. Décima primera toma de agua encontrada en el sitio perteneciente al expediente 2316 a nombre de Agrícola La Ceiba S.A. conocida como toma Lagarta.

Según el Registro Nacional de Concesiones y Obras en Cauce de la Dirección de Agua; el expediente número 1232 a nombre de Agrícola La Ceiba S.A. actualmente se encuentra en estado **Otorgado** para un caudal de 800 litros por segundo para extraer agua entre los meses de diciembre a junio y no deben tomar agua entre los meses de julio a noviembre. Y se aclara que no estaban extrayendo agua del Río Tempisque al momento de la inspección.

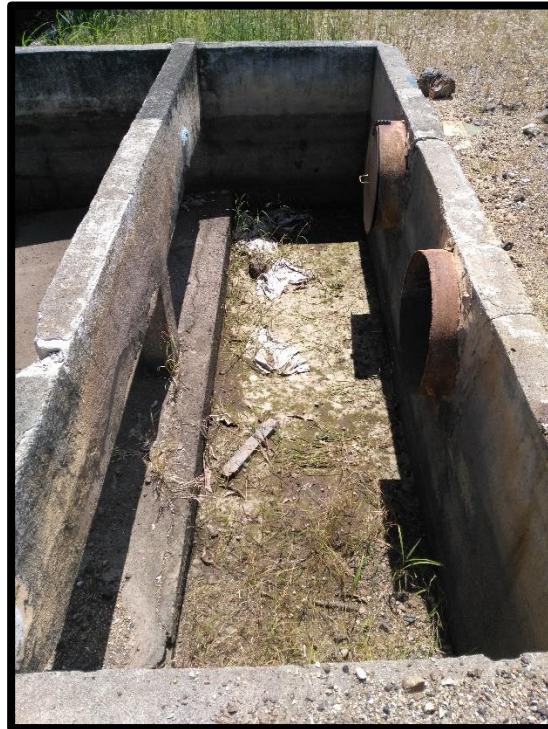
Por último existe una **décima segunda** toma de agua sobre la margen derecha del río Tempisque ubicada en las coordenadas latitud 270.614 y longitud 377.200, dicha toma de agua la realiza Azucarera el Viejo S.A. esto aprovechando que en el sitio se unen las aguas de los excedentes de riego del canal del SENARA y de fincas aledañas al canal, esto con el cauce del río Tempisque. Por lo tanto en dicho lugar aumenta considerablemente el caudal del río Tempisque.

En el sitio existe un sistema de bombeo conformada por tres bombas para la extracción de agua y que al momento de la inspección no estaban extrayendo agua del río Tempisque tal y como se muestra en la Figura 12.

Figura 12. Décima segunda toma de agua encontrada en el sitio aprovechada por Azucarera el Viejo, está bajo concesión con el SENARA.

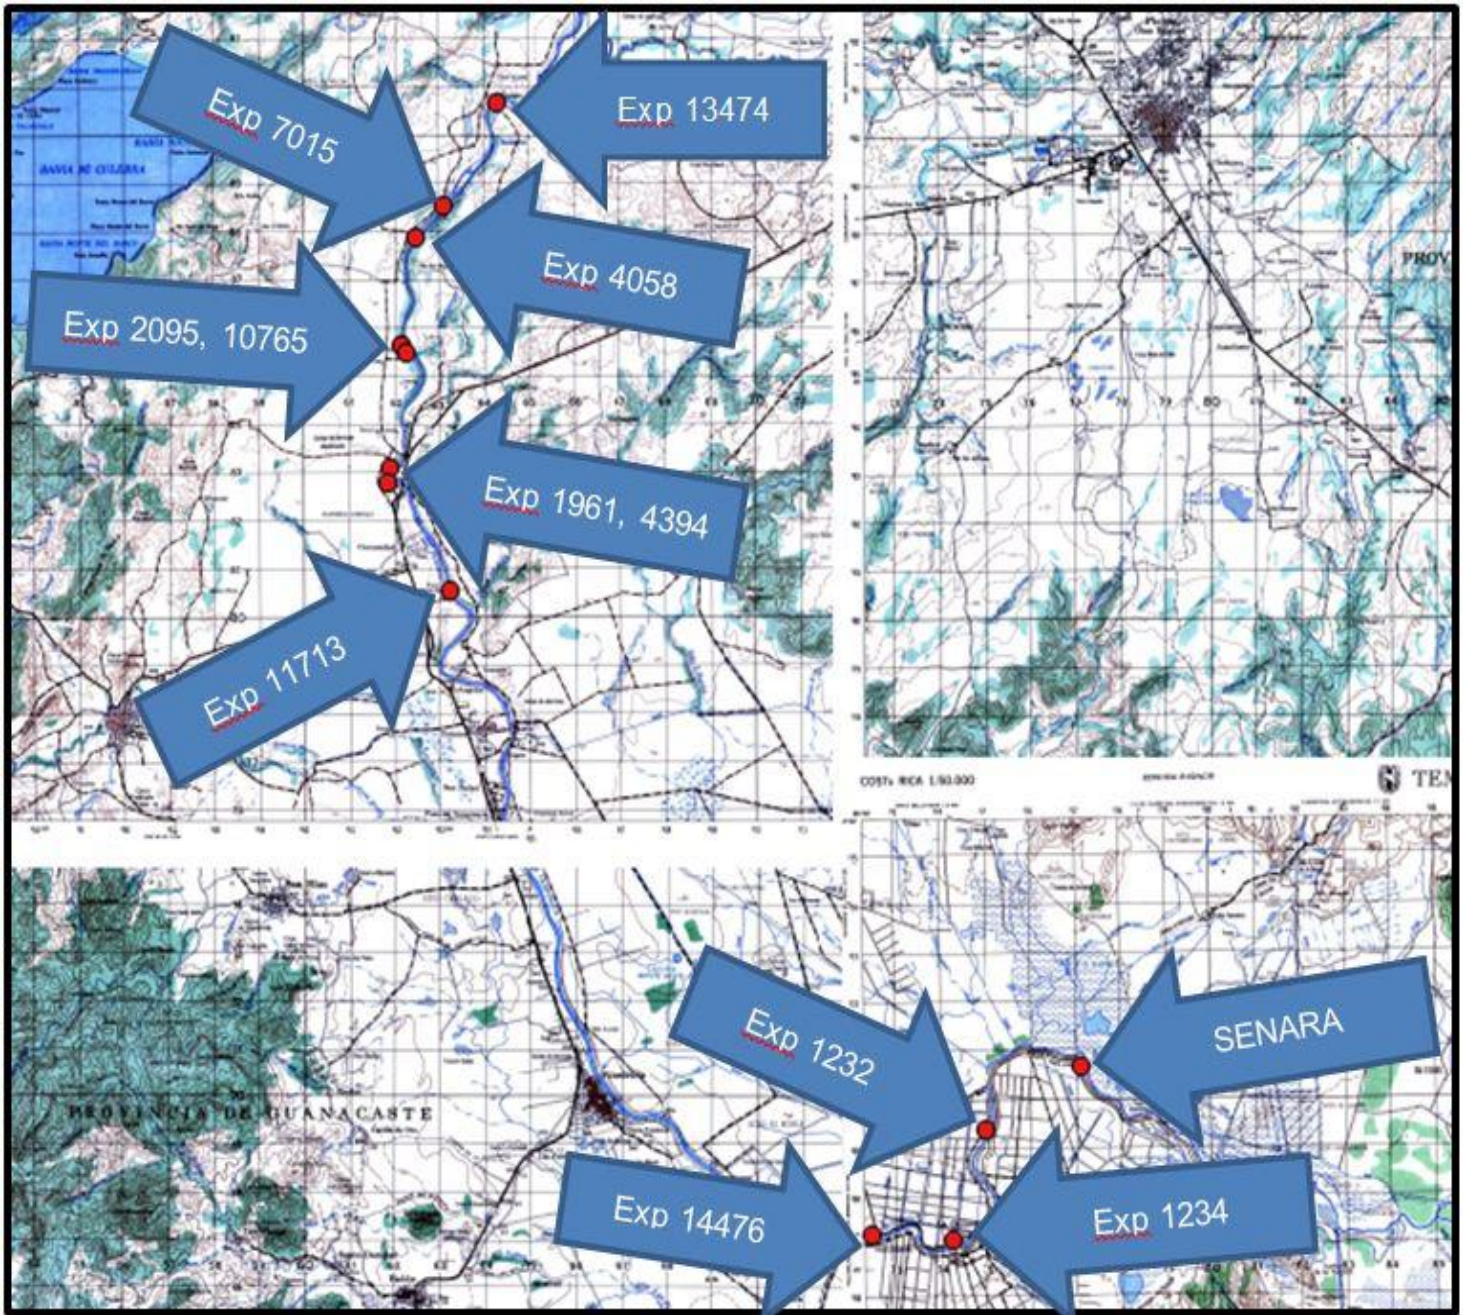
Se aclara que las doce tomas de agua encontradas en el sitio; se ubican aguas arriba y aguas abajo del Puente en Guardia. Esto para un primer trayecto que se realizó sobre la margen derecha del río Tempisque tal y como se muestra en la Figura 13.

Figura 13. Ubicación de las doce tomas de agua del primer trayecto levantado sobre la margen derecha del río Tempisque todas aguas arriba y aguas abajo del puente en Guardia.

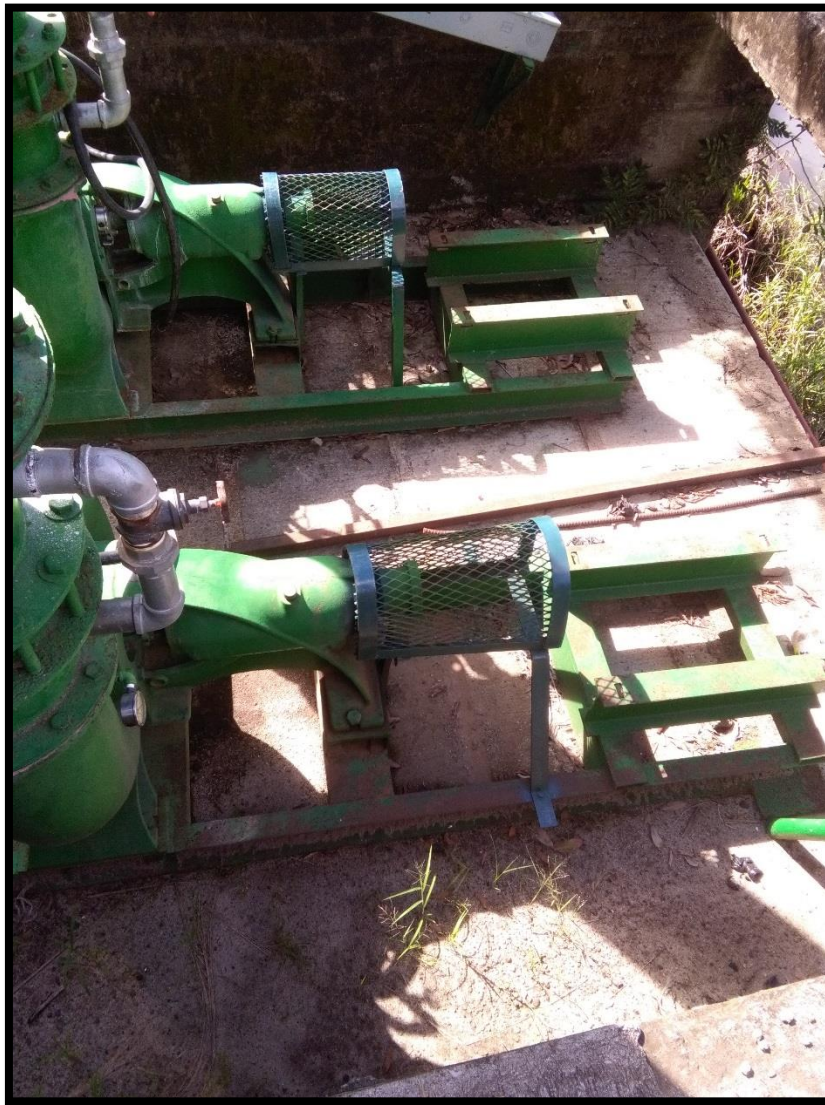
En el sitio se verificó la existencia de una **décima tercera** toma de agua sobre el río Tempisque ubicada en las coordenadas latitud 277.799 y longitud 364.594, conocida como “Románticas” (Antigua Román) y pertenece a los expedientes administrativos números **4844 y 5165** ambos a nombre de Central Azucarera Tempisque S.A.

Además en el momento de la inspección no se encontraban bombeando agua del río Tempisque lo cual fue verificado por la funcionaria. En el sitio se pudo observar un sistema de bombeo, sin embargo la bomba de extracción no estaba instalada, tal y como se muestra en la Figura 14. De dicho punto el agua es bombeada hacia un canal construido en concreto y de ahí se desvía hacia fincas que le pertenecen a CATSA, no obstante al momento de la inspección no estaban bombeando el agua.

Figura 14. Décima Tercera toma de agua encontrada en el sitio perteneciente al expediente 4844 y 5165 a nombre de Central Azucarera Tempisque S.A. conocida como “Románticas”

Según el Registro Nacional de Concesiones y Obras en Cauce de la Dirección de Agua; el expediente número 4844 a nombre de Central Azucarera Tempisque S.A. actualmente se encuentra en estado **Otorgado** para un caudal de 140 litros por segundo para extraer agua entre los meses de junio a marzo, un caudal de 70 litros por segundo para el mes de abril y no pueden aprovechar el agua del río Tempisque para el mes de mayo; y que al momento de la inspección no estaban bombeando agua del río Tempisque.

Por otra parte el expediente número 5165 a nombre de Central Azucarera Tempisque S.A. actualmente se encuentra en estado **Otorgado** para un caudal de 232 litros por segundo para extraer agua entre los meses de mayo a febrero y un caudal de 230 litros por segundo entre los meses de mayo y abril. Es decir que en total de dicha toma de agua se deberá tomar un caudal 372 litros por segundo entre los meses de junio a febrero, un caudal de 70 litros por segundo de para el mes de marzo, un caudal de 300 litros por segundo para el mes de abril y un caudal de 232 litros por segundo para el mes de mayo. Esto debido a la suma de los caudales otorgados en ambos expedientes administrativos tanto el 4844 como el 5165 ambos a nombre de Central Azucarera Tempisque S.A.

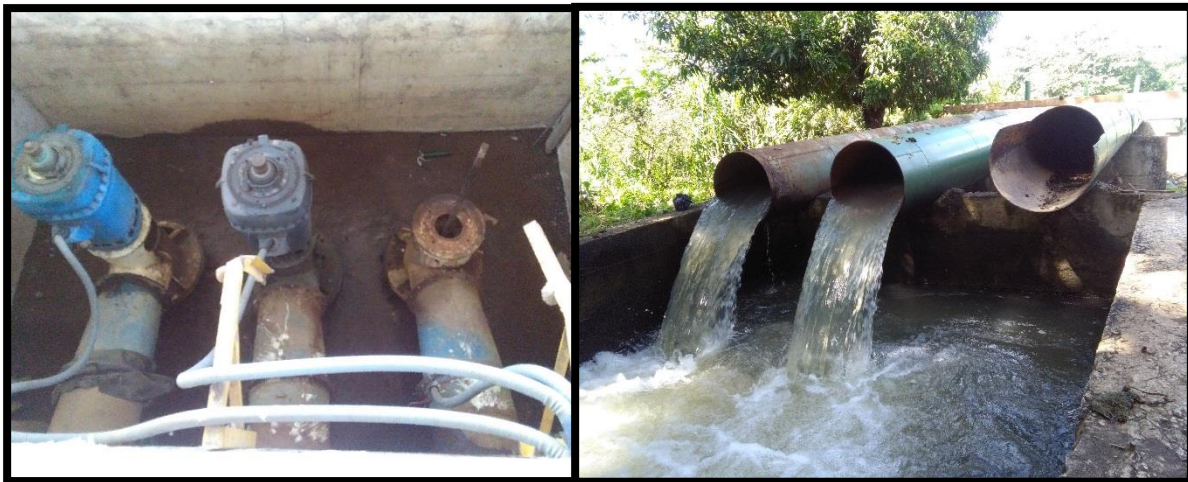
En el sitio se verificó la existencia de una **décima cuarta** toma de agua sobre el río Tempisque ubicada en las coordenadas latitud 277.794 y longitud 364.604 esto a 20 metros aguas abajo de la toma de agua conocida como “Románticas”, dicha toma de agua es conocida como “Cerritos” y pertenece al expediente administrativo número **12395** a nombre de Agrorice de Milano S.A.

Además, en el momento de la inspección se encontraban bombeando agua del río Tempisque lo cual fue verificado por la funcionaria. En el sitio se pudo observar dos bombas de extracción de agua, tal y como se muestra en la Figura 15.

Figura 15. Décima cuarta toma de agua encontrada en el sitio perteneciente al expediente 12395 a nombre de Agrorice de Milano S.A. conocida como “Cerritos”

Según el Registro Nacional de Concesiones y Obras en Cauce de la Dirección de Agua; el expediente número 12395 a nombre de Agrorice de Milano S.A. actualmente se encuentra en estado **Otorgado** para un caudal de 1366.5 litros por segundo para extraer agua entre los meses de setiembre a octubre.

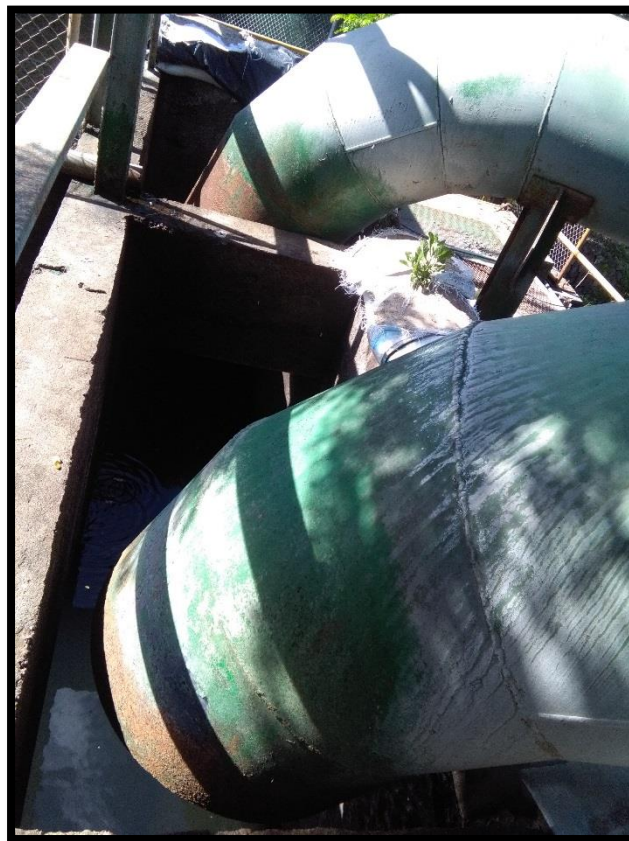
En el sitio se verificó la existencia de una **décima quinta** toma de agua sobre el río Tempisque ubicada en las coordenadas latitud 277.474 y longitud 364.630, dicha toma es el principal sistema de bombeo de CATSA para extraer el agua del río y llevarlo al Ingenio, el cual pertenece al expediente administrativo número **6472** a nombre de Central Azucarera Tempisque S.A.

Al momento de la inspección del sistema del bombeo de CATSA no estaban funcionando ninguna de las tres bombas que existen en el sitio lo cual fue verificado por la funcionaria, tal y como se muestra en la Figura 16.

Figura 16. Décima quinta toma de agua encontrada en el sitio perteneciente al expediente 6472 a nombre de Central Azucarera Tempisque S.A.

Según el Registro Nacional de Concesiones y Obras en Cauce de la Dirección de Agua; el expediente número 6472 a nombre de Central Azucarera Tempisque S.A. actualmente se encuentra en estado **Otorgado** para un caudal de 2750 litros por segundo para extraer agua entre los meses de junio a enero y un caudal de 2825 litros por segundo entre los meses de febrero a mayo. Y se aclara que no estaban extrayendo agua del Río Tempisque al momento de la inspección.

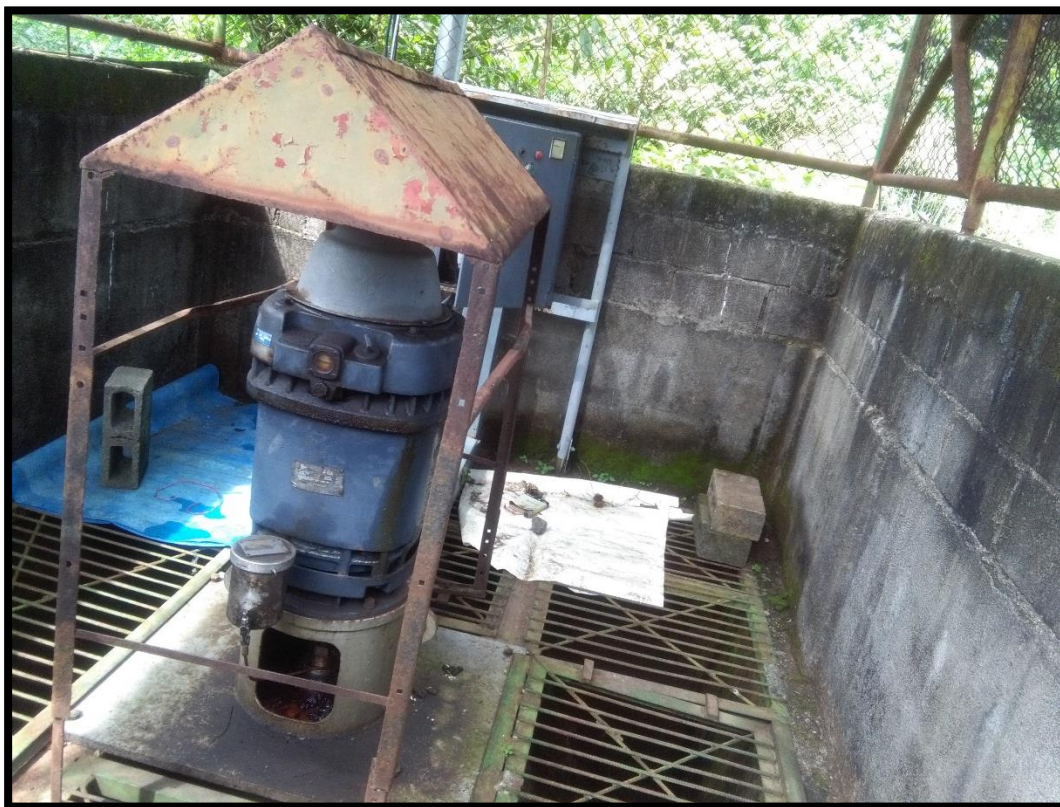
En el sitio se verificó la existencia de una **décima sexta** toma de agua sobre el río Tempisque ubicada en las coordenadas latitud 276.314 y longitud 364.528, según lo indicado en el sitio dicha toma de agua es conocida como “Plazuela” y pertenece al expediente administrativo número **5558** a nombre de Hacienda Tempisque S.A.

Además al momento de la inspección no estaban bombeando agua del río Tempisque lo cual fue verificado por la funcionaria. En el sitio se pudo observar una bomba de extracción de agua y la misma no estaba en funcionamiento, tal y como se muestra en la Figura 17.

Figura 17. Décima sexta toma de agua encontrada en el sitio perteneciente al expediente 5558 a nombre de Hacienda Tempisque S.A. conocida como “Plazuela”

Según el Registro Nacional de Concesiones y Obras en Cauce de la Dirección de Agua; el expediente número 5558 a nombre de Hacienda Tempisque S.A. actualmente se encuentra en estado **Otorgado** para un caudal de 250 litros por segundo para extraer agua entre los meses de junio a enero y un caudal de 175 litros por segundo entre los meses de febrero a mayo. Y se aclara que no estaban bombeando agua del río Tempisque al momento de la inspección.

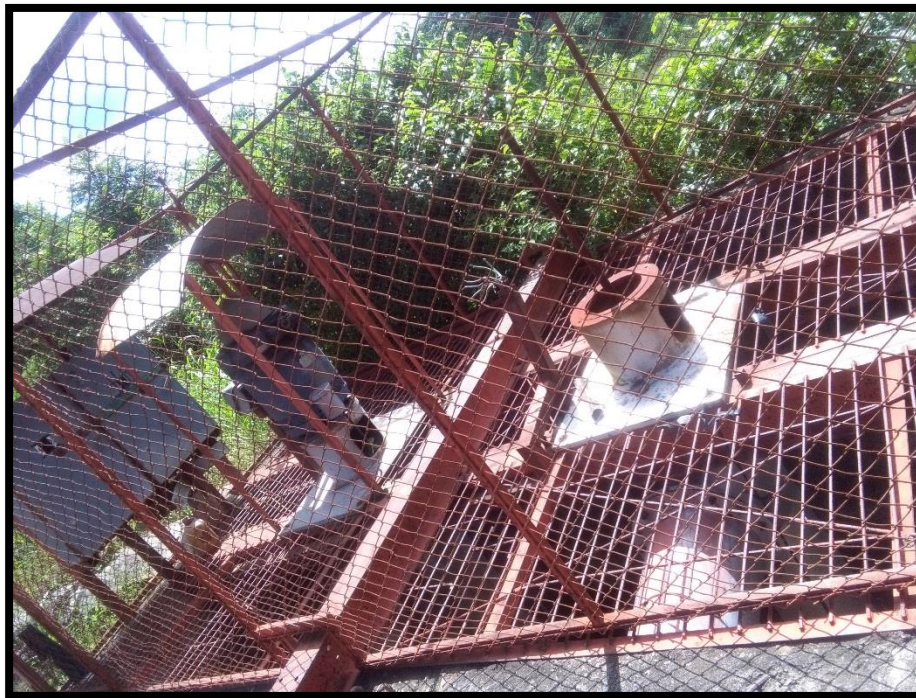
En el sitio se verificó la existencia de una **décima séptima** toma de agua sobre el río Tempisque ubicada en las coordenadas latitud 273.182 y longitud 365.624, según lo indicado en el sitio dicha toma de agua es conocida como “Jocotes” y pertenece al expediente administrativo número **4695** a nombre de Hacienda Tempisque S.A.

Además al momento de la inspección no estaban bombeando agua del río Tempisque lo cual fue verificado por la funcionaria. En el sitio se pudo observar un sistema de bombeo conformados por dos bombas de extracción de agua, y que al momento de la inspección solo se observó una bomba y la misma no estaba en funcionamiento, además la otra bomba no estaba ubicada en el sitio tal y como se muestra en la Figura 18.

Figura 18. Décima séptima toma de agua encontrada en el sitio perteneciente al expediente 4695 a nombre de Hacienda Tempisque S.A. conocida como “Jocotes”

Según el Registro Nacional de Concesiones y Obras en Cauce de la Dirección de Agua; el expediente número 4695 a nombre de Hacienda Tempisque S.A. actualmente se encuentra en estado **Otorgado** para un caudal de 375 litros por segundo para extraer agua entre los meses de junio a enero y un caudal de 275 litros por segundo entre los meses de febrero a mayo. Y se aclara que no estaban bombeando agua del río Tempisque al momento de la inspección.

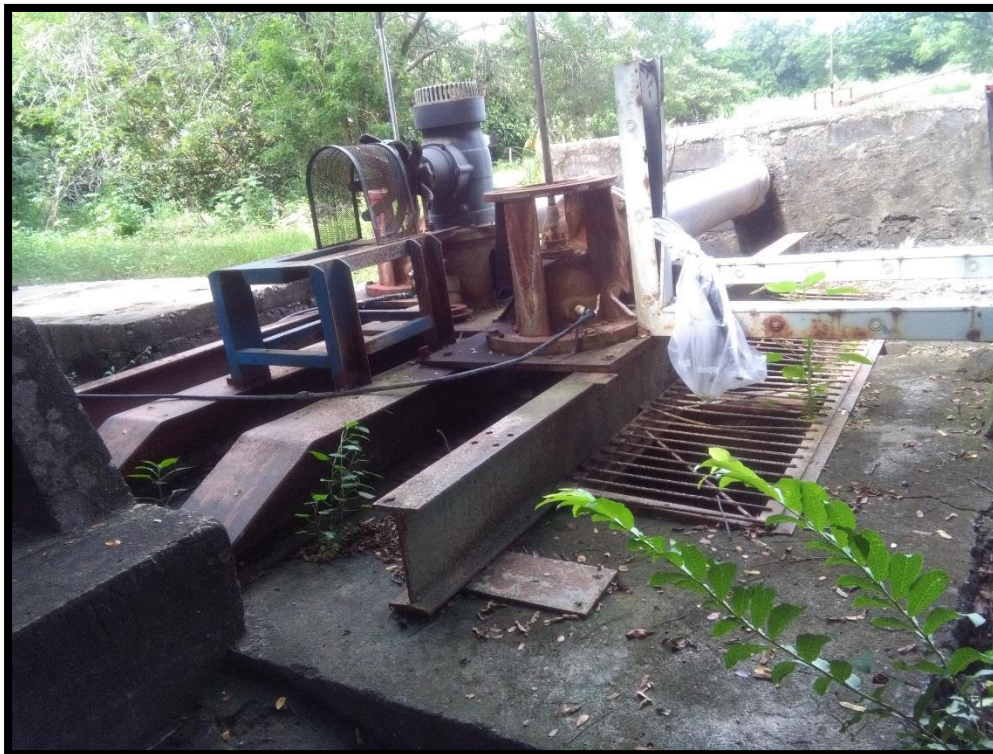
En el sitio se verificó la existencia de una **décima octava** toma de agua sobre el río Tempisque ubicada en las coordenadas latitud 269.577 y longitud 367.890, según lo indicado en el sitio dicha toma de agua es conocida como “Isleta” y pertenece al expediente administrativo número **4695** a nombre de Hacienda Tempisque S.A.

Además al momento de la inspección no estaban bombeando agua del río Tempisque lo cual fue verificado por la funcionaria. En el sitio se pudo observar que el sistema de bombeo se encontraba desinstalado, ya que las bombas se encuentran en mantenimiento, tal y como se muestra en la Figura 19.

Figura 19. Décima octava toma de agua encontrada en el sitio perteneciente al expediente 4695 a nombre de Hacienda Tempisque S.A. conocida como “Isleta”

Según el Registro Nacional de Concesiones y Obras en Cauce de la Dirección de Agua; el expediente número 4695 a nombre de Hacienda Tempisque S.A. actualmente se encuentra en estado **Otorgado** para un caudal de 375 litros por segundo para extraer agua entre los meses de junio a enero y un caudal de 275 litros por segundo entre los meses de febrero a mayo. Y se aclara que no estaban bombeando agua del río Tempisque al momento de la inspección.

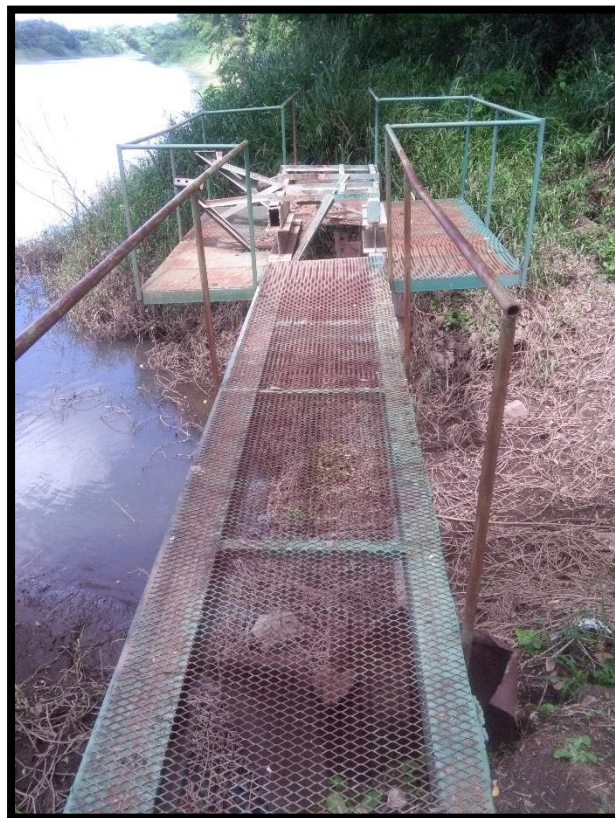
En el sitio se verificó la existencia de una **décima novena** toma de agua sobre el río Tempisque conocida como “Galanes” ubicada en las coordenadas latitud 268.438 y longitud 369.067 que pertenece al expediente administrativo número **5554** a nombre de Banco Crédito Agrícola de Cartago. Además en el sitio se pudo constatar que no se encontraban las bombas, por lo que no estaban tomando agua del río Tempisque, lo cual fue verificado por la funcionaria al momento de la inspección, tal y como se muestra en la Figura 20.

Figura 20. Décima novena toma de agua encontrada en el sitio perteneciente al expediente 5554 a nombre de Banco Crédito Agrícola de Cartago conocida como “Galanes”

Según el Registro Nacional de Concesiones y Obras en Cauce de la Dirección de Agua; el expediente número 5554 a nombre de Banco Crédito Agrícola de Cartago. Actualmente se encuentra en estado **Cancelada por vencimiento**. Y se aclara que no estaban bombeando agua del río Tempisque al momento de la inspección.

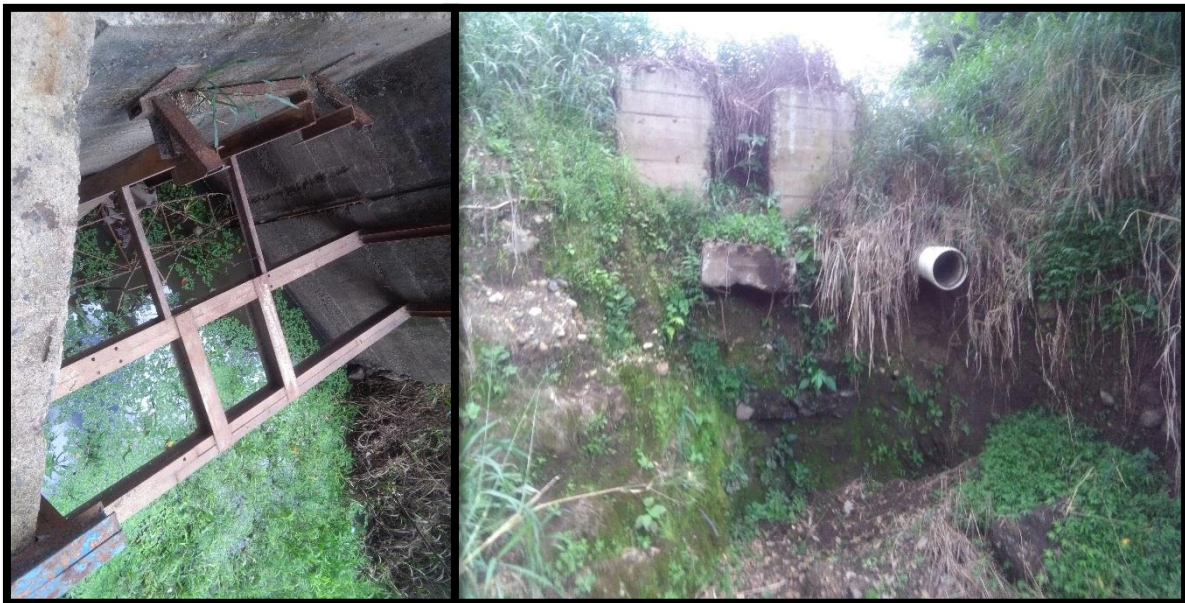
En el sitio se verificó la existencia de una **vigésima** toma de agua conocida como “Birmania” esto a 40 metros aproximadamente aguas arriba de la toma conocida como “Galanes”. Dicha toma se ubica en las coordenadas latitud 268.430 y longitud 369.086 y la aprovecha Ingenio El Viejo dicha toma pertenece al expediente administrativo número **6399** que actualmente se encuentra a nombre de El Rancho Gesling S.A., tal y como se muestra en la Figura 21. Esta toma cuenta con una bomba, sin embargo, al momento de la inspección la misma no se encontraba en el sitio.

Figura 21. Vigésima toma de agua encontrada en el sitio perteneciente al expediente 6399 a nombre de El Rancho Gesling S.A. conocida como “Birmania”

Según el Registro Nacional de Concesiones y Obras en Cauce de la Dirección de Agua; el expediente número 6399 a nombre de El Rancho Gesling S.A. actualmente se encuentra en estado **Otorgado** para un caudal de 150 litros por segundo para extraer agua entre los meses de febrero a abril y no puede tomar agua entre los meses de mayo a enero. Y se aclara que no estaban bombeando agua del río Tempisque al momento de la inspección.

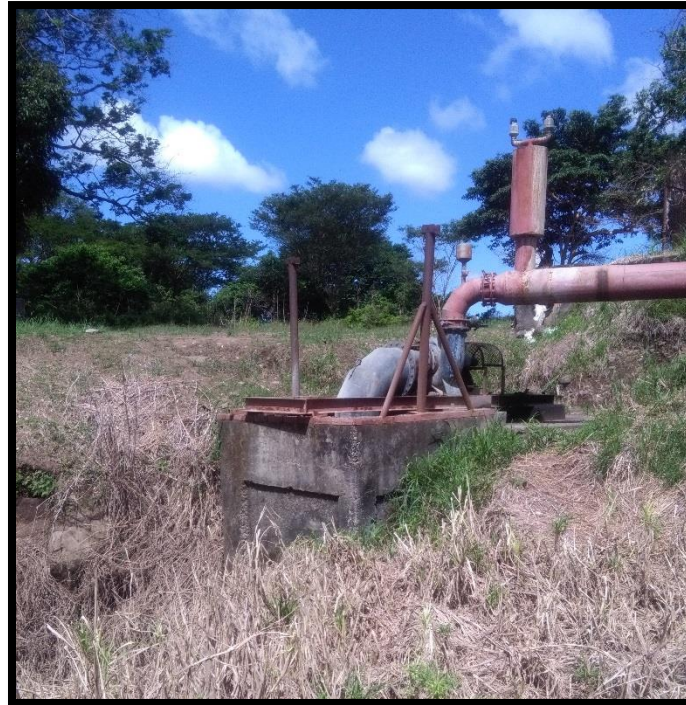
En el sitio se verificó la existencia de una **vigésima primera** toma de agua sobre el río Tempisque ubicada en las coordenadas latitud 267.186 y longitud 372.572, dicha toma es conocida como “Guayabito” y pertenece al expediente administrativo número **2316** a nombre de Central Azucarera Tempisque S.A. Al momento de la inspección dicha toma no estaba extrayendo agua del río Tempisque, tal y como se muestra en la Figura 22.

Figura 22. Vigésima primera toma de agua encontrada en el sitio perteneciente al expediente 2316 a nombre de Central Azucarera Tempisque S.A. conocida como “Guayabito”

Según el Registro Nacional de Concesiones y Obras en Cauce de la Dirección de Agua; el expediente número 2316 a nombre de Central Azucarera Tempisque S.A. actualmente se encuentra en estado **Otorgado** para un caudal de 400 litros por segundo para extraer agua entre los meses de diciembre a abril y no deben tomar agua entre los meses de mayo a noviembre. Y se aclara que no estaban extrayendo agua del Río Tempisque al momento de la inspección.

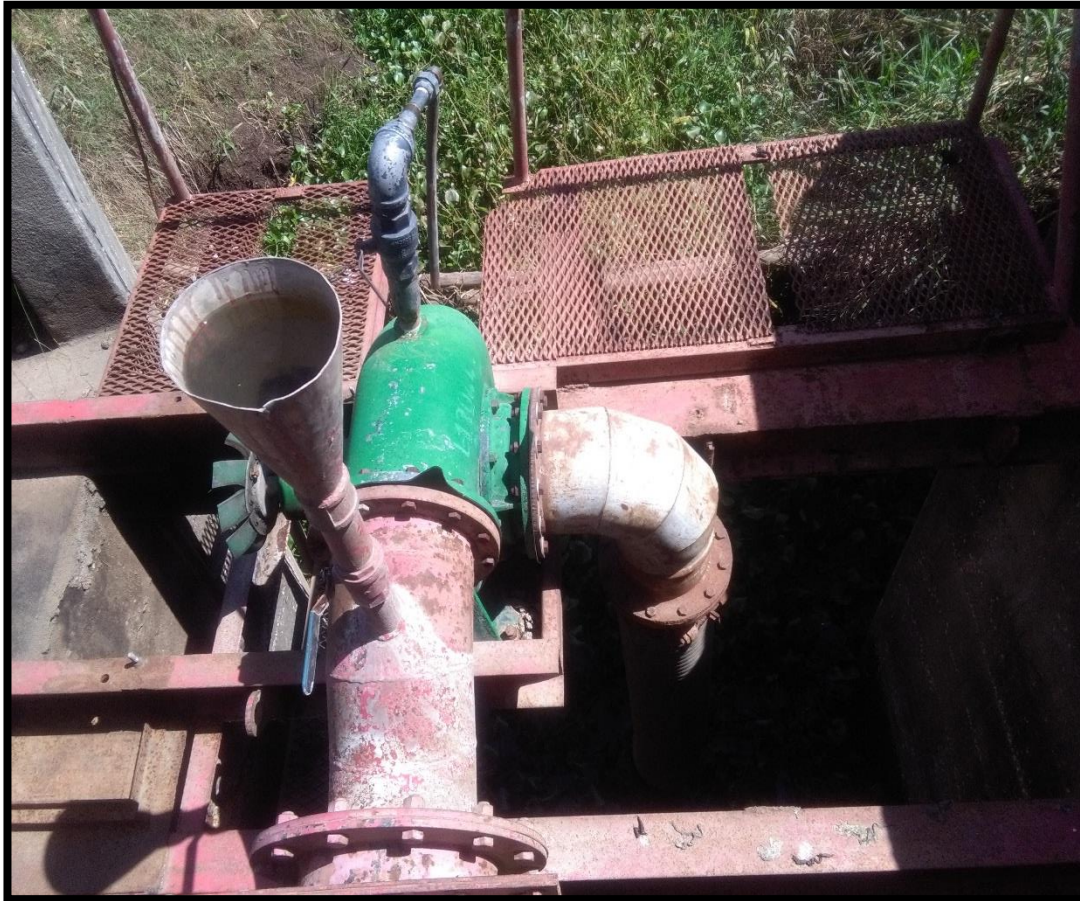
En el sitio se verificó la existencia de una **vigésima segunda** toma de agua sobre el río Tempisque ubicada en las coordenadas latitud 268.418 y longitud 374.720, dicha toma es conocida como “Caimito” y pertenece al expediente administrativo número **2316** a nombre de Central Azucarera Tempisque S.A. Al momento de la inspección dicha toma no estaba extrayendo agua del río Tempisque, tal y como se muestra en la Figura 23.

Figura 23. Vigésima segunda toma de agua encontrada en el sitio perteneciente al expediente 2316 a nombre de Central Azucarera Tempisque S.A. conocida como “Caimito”

Según el Registro Nacional de Concesiones y Obras en Cauce de la Dirección de Agua; el expediente número 2316 a nombre de Central Azucarera Tempisque S.A. actualmente se encuentra en estado **Otorgado** para un caudal de 400 litros por segundo para extraer agua entre los meses de diciembre a abril y no deben tomar agua entre los meses de mayo a noviembre. Y se aclara que no estaban extrayendo agua del río Tempisque al momento de la inspección.
