22 de noviembre de 2016
DA-UHTPN-OB-0367-2016

En atención a seguimiento y control sobre el río Tempisque para el mes de setiembre; nos permitimos indicar lo siguiente:

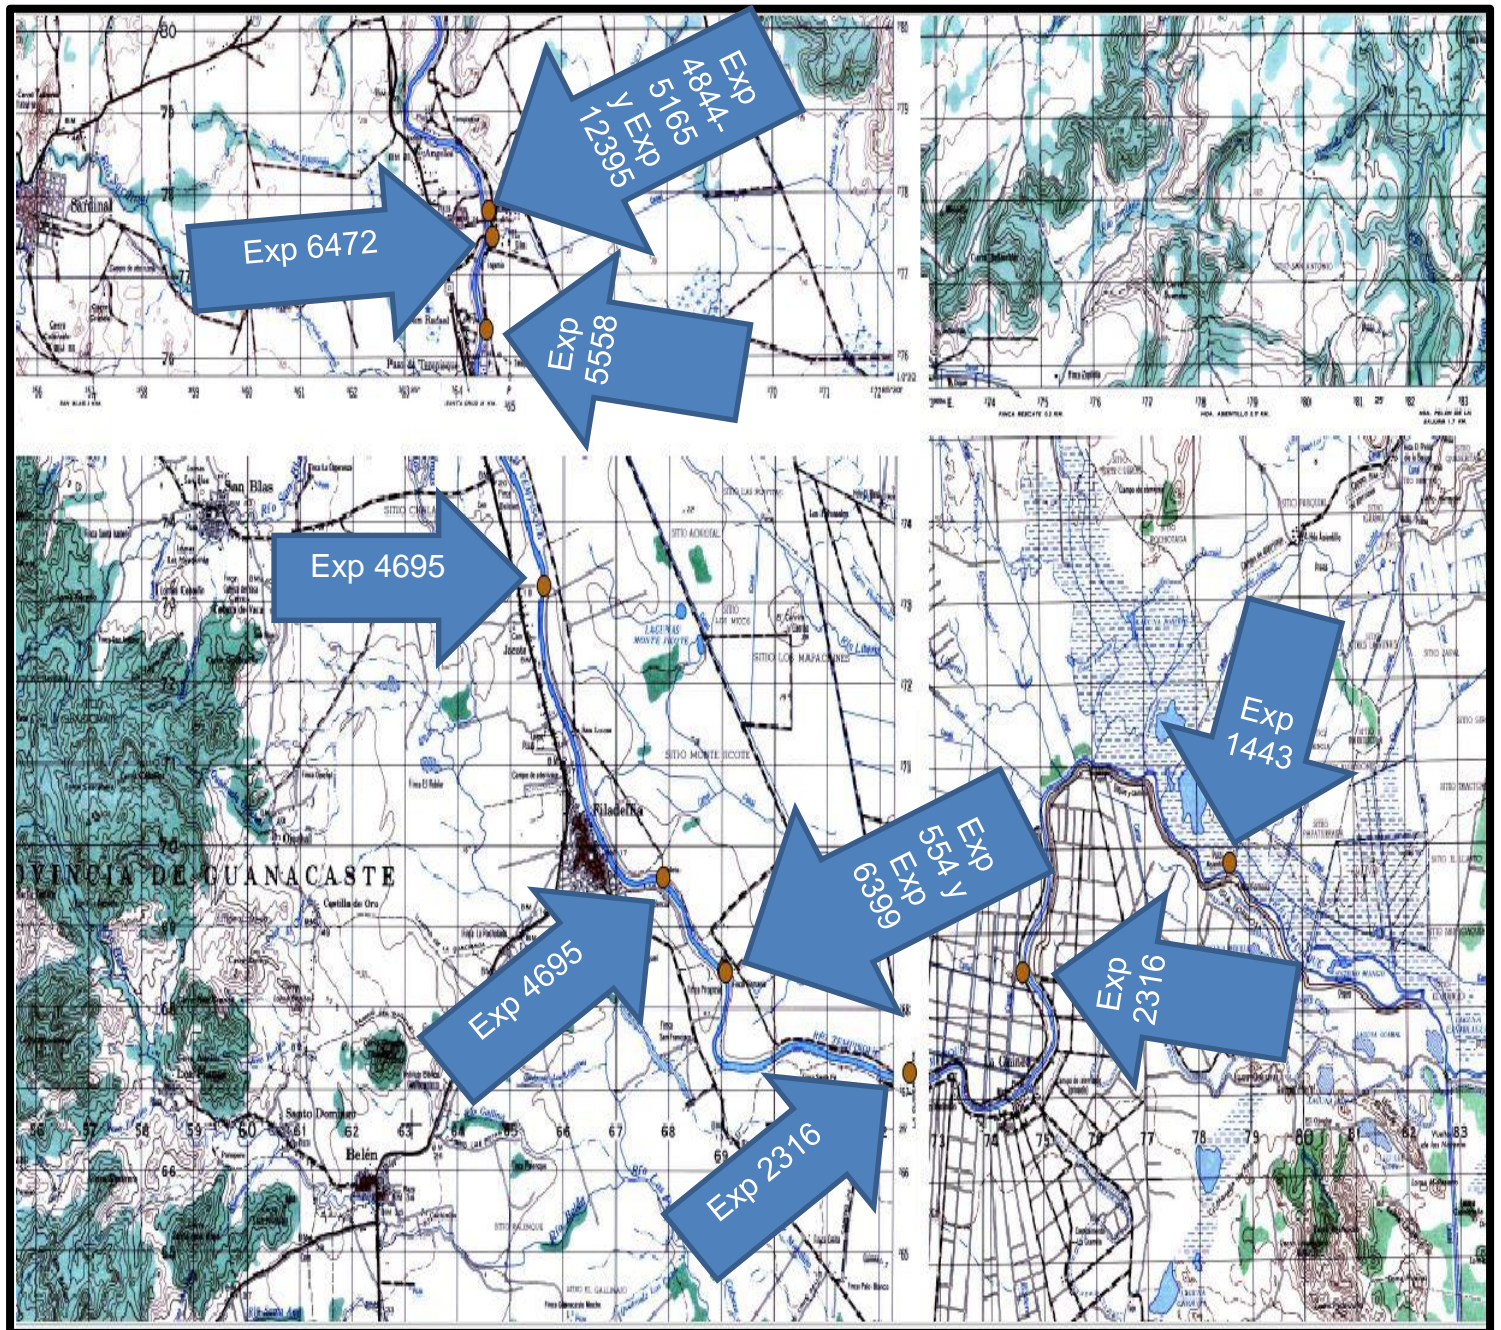
Se aclara que las once tomas de agua encontradas en el sitio; se ubican aguas abajo del Puente en Guardia. Esto para un segundo trayecto que se realizó sobre la margen izquierda del río Tempisque tal y como se muestra en la Figura 25.

Figura 25. Ubicación de las once tomas de agua del segundo trayecto levantado sobre la margen izquierda del río Tempisque todas abajo del puente en Guardia.
