**SISTEMA DE MONITOREO DE AGUAS SUBTERRÁNEAS EN TIEMPO REAL**  
**(SIMASTIR)**  
**DIRECCIÓN DE AGUA-MINAE.**  
*Reporte: junio 2017*

## 1. Simastir.

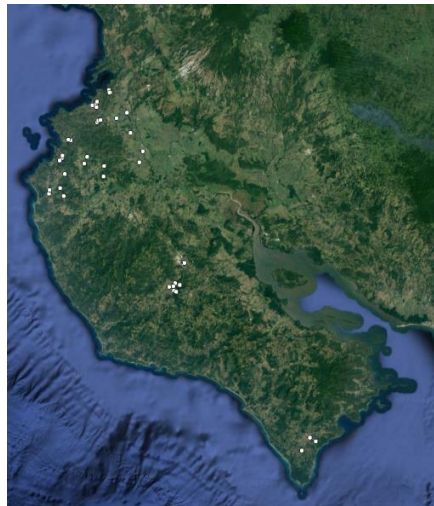
*Fig. 1. Distribución de los sitios de monitoreo (puntos blancos) de la Fase 1 Simastir.*

La red posee 44 sitios de monitoreo, distribuidos en los siguientes acuíferos: Sardinal-Tempisque margen derecha, Nimboyores, Huacas-Tamarindo, Nicoya-Caimital, en las playas de: Panamá, el Coco, Brasilito, Potrero y Cóbano-Montezuma. En la figura 1, se muestra la distribución de los sitios.

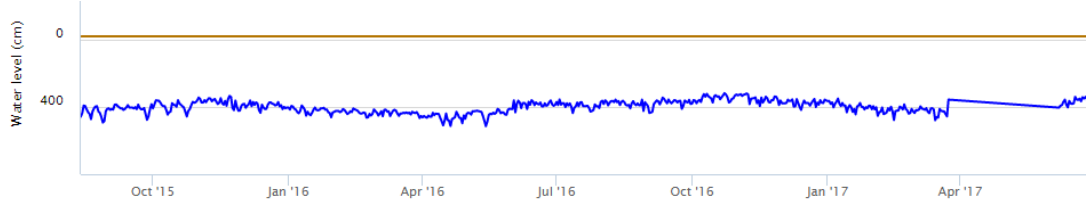
La serie de datos está comprendida entre julio de 2015 y junio de 2017. Con la información registrada, es posible comparar las épocas lluviosas del 2015 y 2016, en las cuales el nivel del agua en el acuífero aumento 1 metro en promedio. Para la época seca de esos mismos años, se presentó un descenso constante del nivel de aproximadamente 2.0 y 2.5 m.

Debido a que el nivel estático mantiene una misma tendencia en la disminución (aun con aprovechamiento), se evidencia que el comportamiento del acuífero posee una importante recarga directa por lluvia.

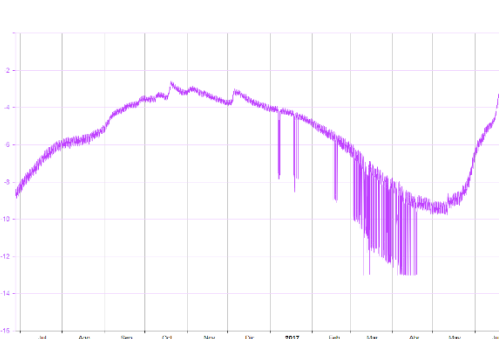
Con la información registrada a la fecha, es posible evaluar el efecto de la época seca en las variaciones de los niveles del acuífero. Estos valores muestran que a partir de la primera semana de diciembre hasta la última semana de abril, se presentó un descenso constante del nivel de

aproximadamente 4 m en los pozos perforados. Debido que el nivel estático mantiene una misma tendencia en la disminución (aun con aprovechamiento), se evidencia que el comportamiento del acuífero posee una importante recarga directa por lluvia. Así mismo, se indica que los registros permiten definir mejor el período del aprovechamiento para riego (primer semana de enero a la última de abril).

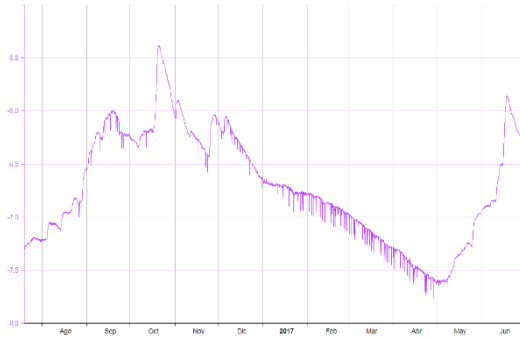
Con la información registrada, es posible evaluar el efecto de la época seca en las variaciones de los niveles del acuífero. Estos valores muestran que a partir de la última semana de octubre hasta la primer semana de mayo se presentó un descenso constante del nivel de aproximadamente 2 m en los registros. Es importante hacer notar que del 24 al 28 de noviembre, se registra un aumento en el nivel freático de aproximadamente 40 cm, este periodo coincide con los días de afectación del huracán Otto en el país, por lo cual puede establecerse una correlación directa de éste, con respecto a su influencia del nivel freático en los acuíferos costeros.

Debido que el nivel estático mantiene una misma tendencia en la disminución (aun con aprovechamiento), se evidencia que el comportamiento del acuífero posee una importante recarga directa por lluvia, debido que el ascenso del nivel es pronunciado con la presencia de las primeras lluvias del presente año, registrándose a finales de junio del presente año niveles semejantes a los registrados en octubre y noviembre del año anterior. Con respecto a las variaciones de la conductividad eléctrica los valores registrados oscilan en un rango entre 530 y 800  $\mu\text{S}/\text{cm}$  mostrando una relación inversamente proporcional a las variaciones del nivel freático, conforme lo esperado.

Tomando en consideración que los valores de conductividad exceden la norma, se realizan las gestiones correspondientes para aumentar los puntos de monitoreo en una distribución lateral y perpendicular con respecto a la línea de costa y así mejorar el control y obtener registros de alerta temprana ante una intrusión de la cuña salina al acuífero.

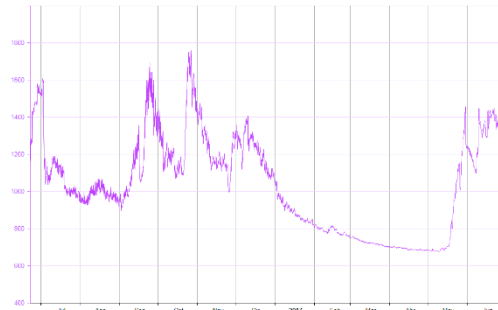
Con la información registrada, es posible evaluar el efecto de la época seca en las variaciones de los niveles del acuífero. Estos valores muestran que a partir de la primera semana de enero se presentó un descenso constante del nivel de aproximadamente 3.75 m en los registros. En este acuífero, el efecto del huracán Otto, no es evidente, debido que la variación en los niveles no es tan marcada y se mantiene para esas fechas un aumento constante del nivel. Debido que el descenso en el nivel freático se correlaciona directamente con los meses más secos de la zona se puede establecerse una influencia directa de las lluvias con las variaciones del nivel freático en los acuíferos costeros.

Debido que el nivel estático mantiene una misma tendencia en la disminución (aun con aprovechamiento), se evidencia que el comportamiento del acuífero posee una importante recarga directa por lluvia, debido que el ascenso del nivel es pronunciado con la presencia de las primeras

Lluvias del presente año (mediados de mayo), registrándose a finales de junio del presente año niveles semejantes a los registrados a finales de noviembre del año anterior.

Con respecto a las variaciones de la conductividad eléctrica los valores registrados oscilan en un rango entre 500 y 1000  $\mu\text{S}/\text{cm}$  mostrando una relación directa con las variaciones del nivel de agua. Tomando en consideración que los valores de conductividad exceden la norma, se realizan las gestiones correspondientes para aumentar los puntos de monitoreo en una distribución lateral y perpendicular con respecto a la línea de costa y así mejorar el control y obtener registros de alerta temprana ante una intrusión de la cuña salina al acuífero.
