ESTUDIO HIDROGEOLÓGICO DEL ÁREA DE INFLUENCIA DEL BOTADERO DE BASURA DE LA MUNICIPALIDAD DE GOLFITO:

Ubicado en la Fila Manigordo en La Esperanza
de Río Claro, Golfito, Puntarenas.

Mayo, 2016

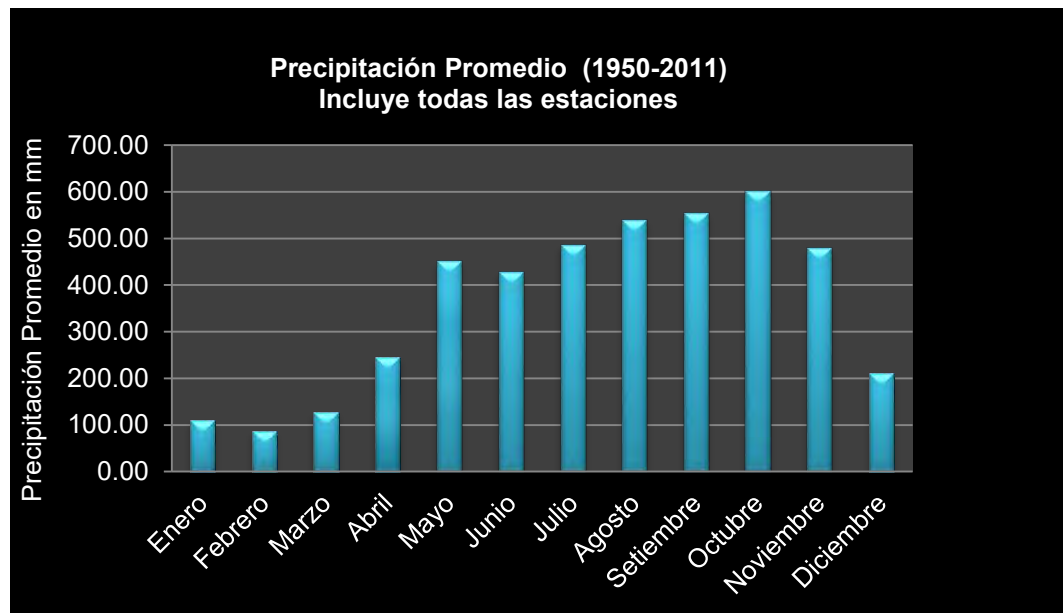
Las precipitaciones máximas en la zona se dan en los meses de setiembre y octubre alcanzando valores entre los 550 mm a 600 mm promedio, además en el mes de mayo se observa un incremento en las precipitaciones llegando a los 450 mm. A partir de finales de julio y hasta el mes de octubre las precipitaciones incrementan, noviembre marca el límite de la estación lluviosa en la zona. Los meses de diciembre, enero, febrero, marzo y abril conforman la estación seca, muy marcada con una cantidad de precipitación que no supera los 250 mm mensuales, febrero corresponde con el mes más seco con menos de 100mm (figura 3).

Figura 3: Gráfico donde se muestra la distribución de la precipitación promedio mensual cerca de la zona de estudio. Fuente: Elaboración propia.

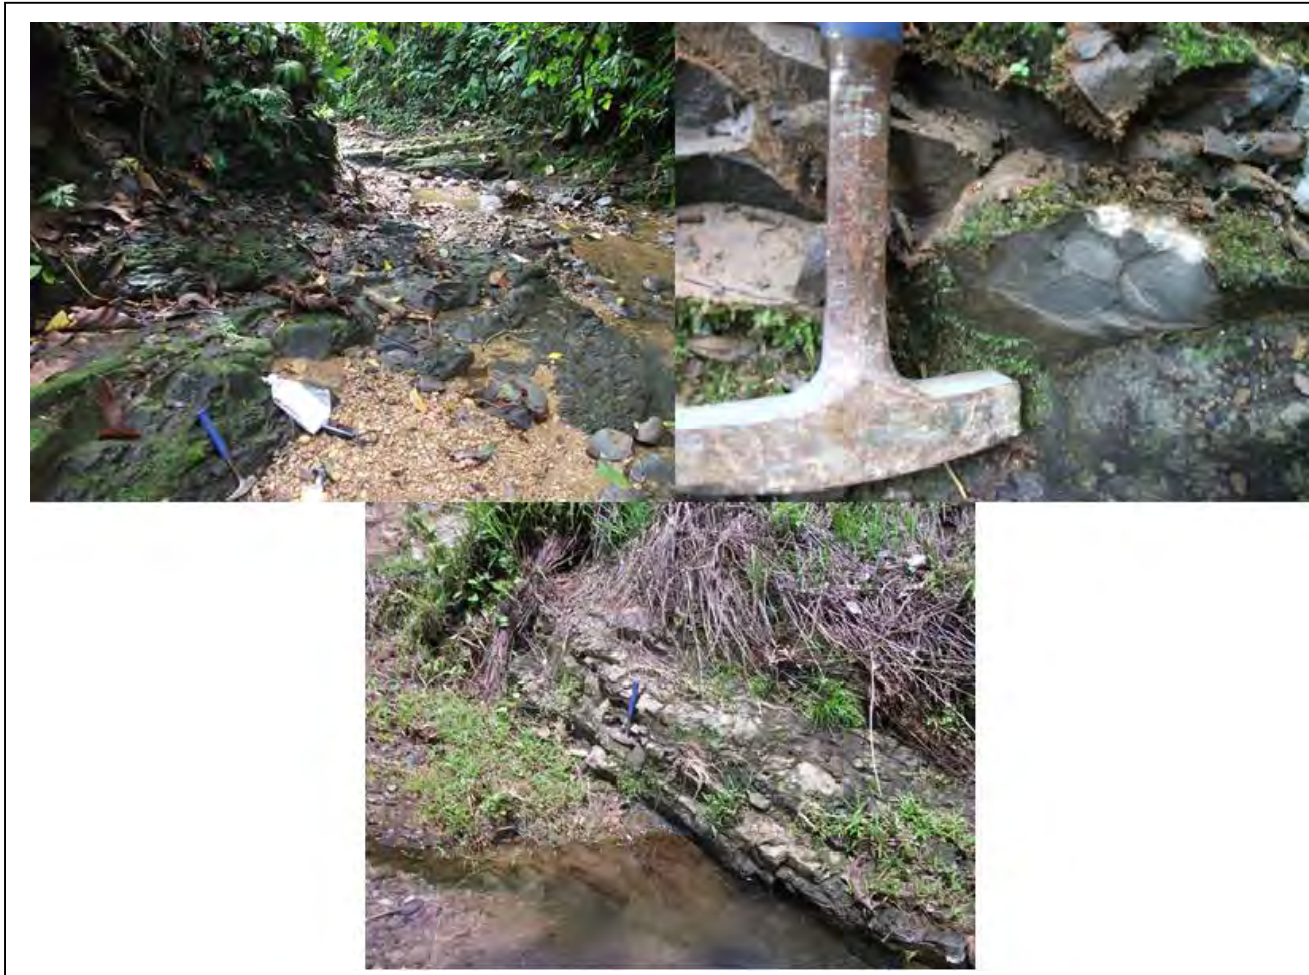
Según la bibliografía existente, esta unidad de areniscas ha sido asociada a la formación Térraba, específicamente a la unidad Lagarto como una fase proximal de turbiditas, en las cuales se da el predominio de areniscas, conglomerados y depósitos turbidíticos de canal.

Figura 9: Areniscas finas grisáceas aflorando en el margen izquierdo del Río Claro (coordenadas 642702 E y 75828 N). Fuente: Elaboración propia.

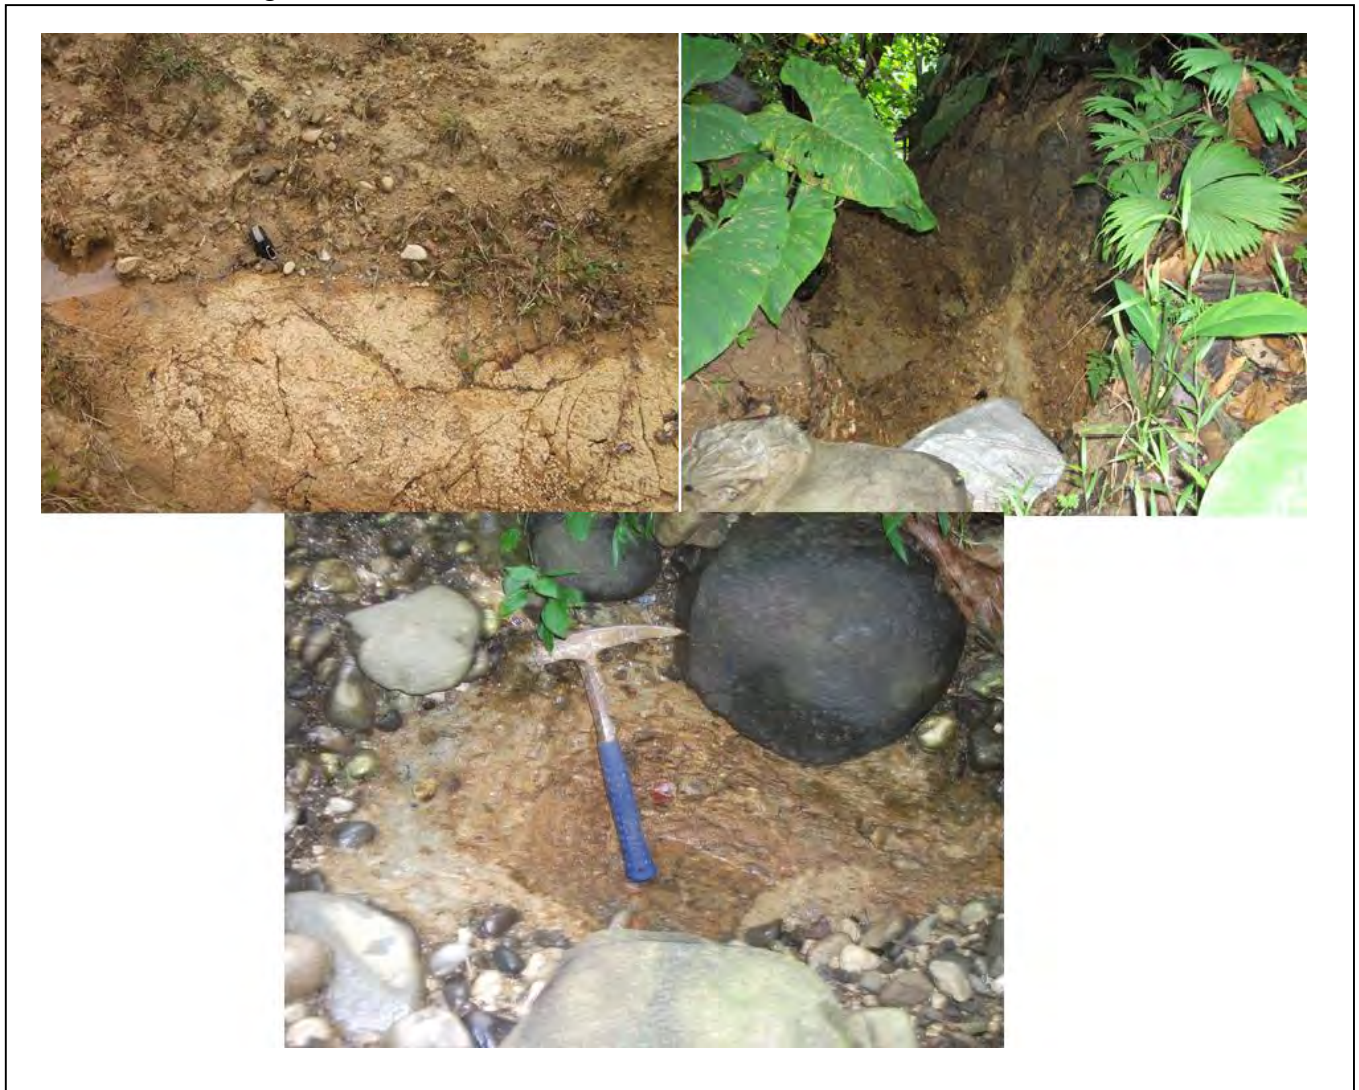
La relación estratigráfica entre esta unidad de conglomerados y la unidad de areniscas finas grisáceas descrita en el punto anterior no es del todo clara, ya que en algunos sectores estos conglomerados parecen estar subyaciendo a dichas areniscas, mientras que en otros parecen estar más bien sobreyaciendolas, por lo que en este caso se prefiere considerarlos como una sección intercalada entre la Unidad de Areniscas Finas Quebrada Manigordo.

Figura 10: Unidad de Conglomerados aflorando en las cercanías del poblado de Santiago de Caracol. Fuente: Elaboración propia.

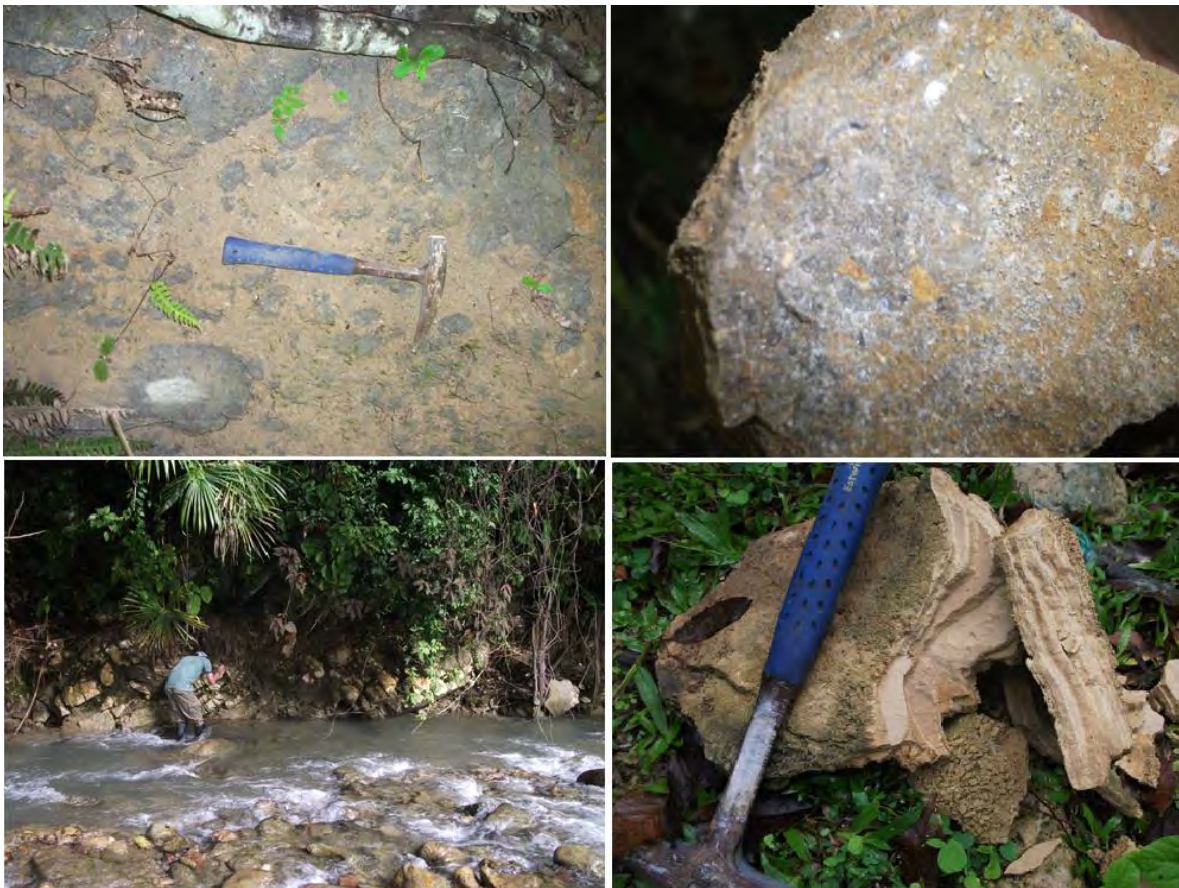
Se encuentran aflorando sobre la margen derecha del río Claro, específicamente en el extremo norte del área de estudio y fuera de la misma. Se describen como una secuencia de calizas de color gris oscuro a gris azulado, con una textura masiva y alta dureza, las rocas pertenecientes a esta unidad en general se muestran con un ligero grado de alteración y poco fracturadas, destacando la presencia de nodulos algales y algunos clastos alterados dentro de la misma (figura 11). Según las mediciones realizadas esta unidad de calizas se encuentra buzando en una dirección N05E con una inclinación de 10°.

Figura 11: Calizas aflorando sobre la margen derecha del Río Claro, en el extremo norte del área de estudio. Fuente: Elaboración propia.

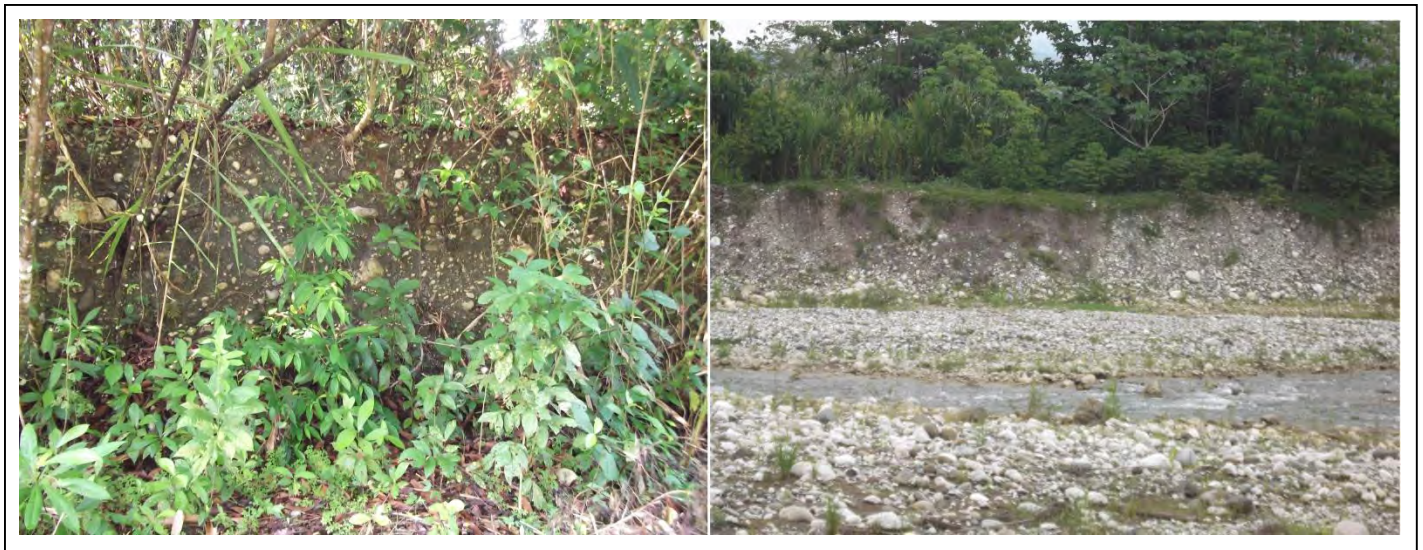
Además dentro de esta unidad se incluyen los depósitos de aluvión ubicados en los márgenes de los ríos Claro y Caracol, los cuales se encuentran compuestos por clastos tanto de arenisca como de roca caliza, cuyos tamaños varían entre centimétricos a métricos y con formas generalmente subredondeados a redondeadas, mismos que se hallan inmersos en una matriz arenosa color café grisáceo, los clastos en general se encuentran en contacto flotante con la matriz y presentan una mala selección (figura 12).

Figura 12: Secuencia aluvional perteneciente a la unidad de depósitos recientes expuesta sobre el margen del Río Claro. Fuente: Elaboración propia.

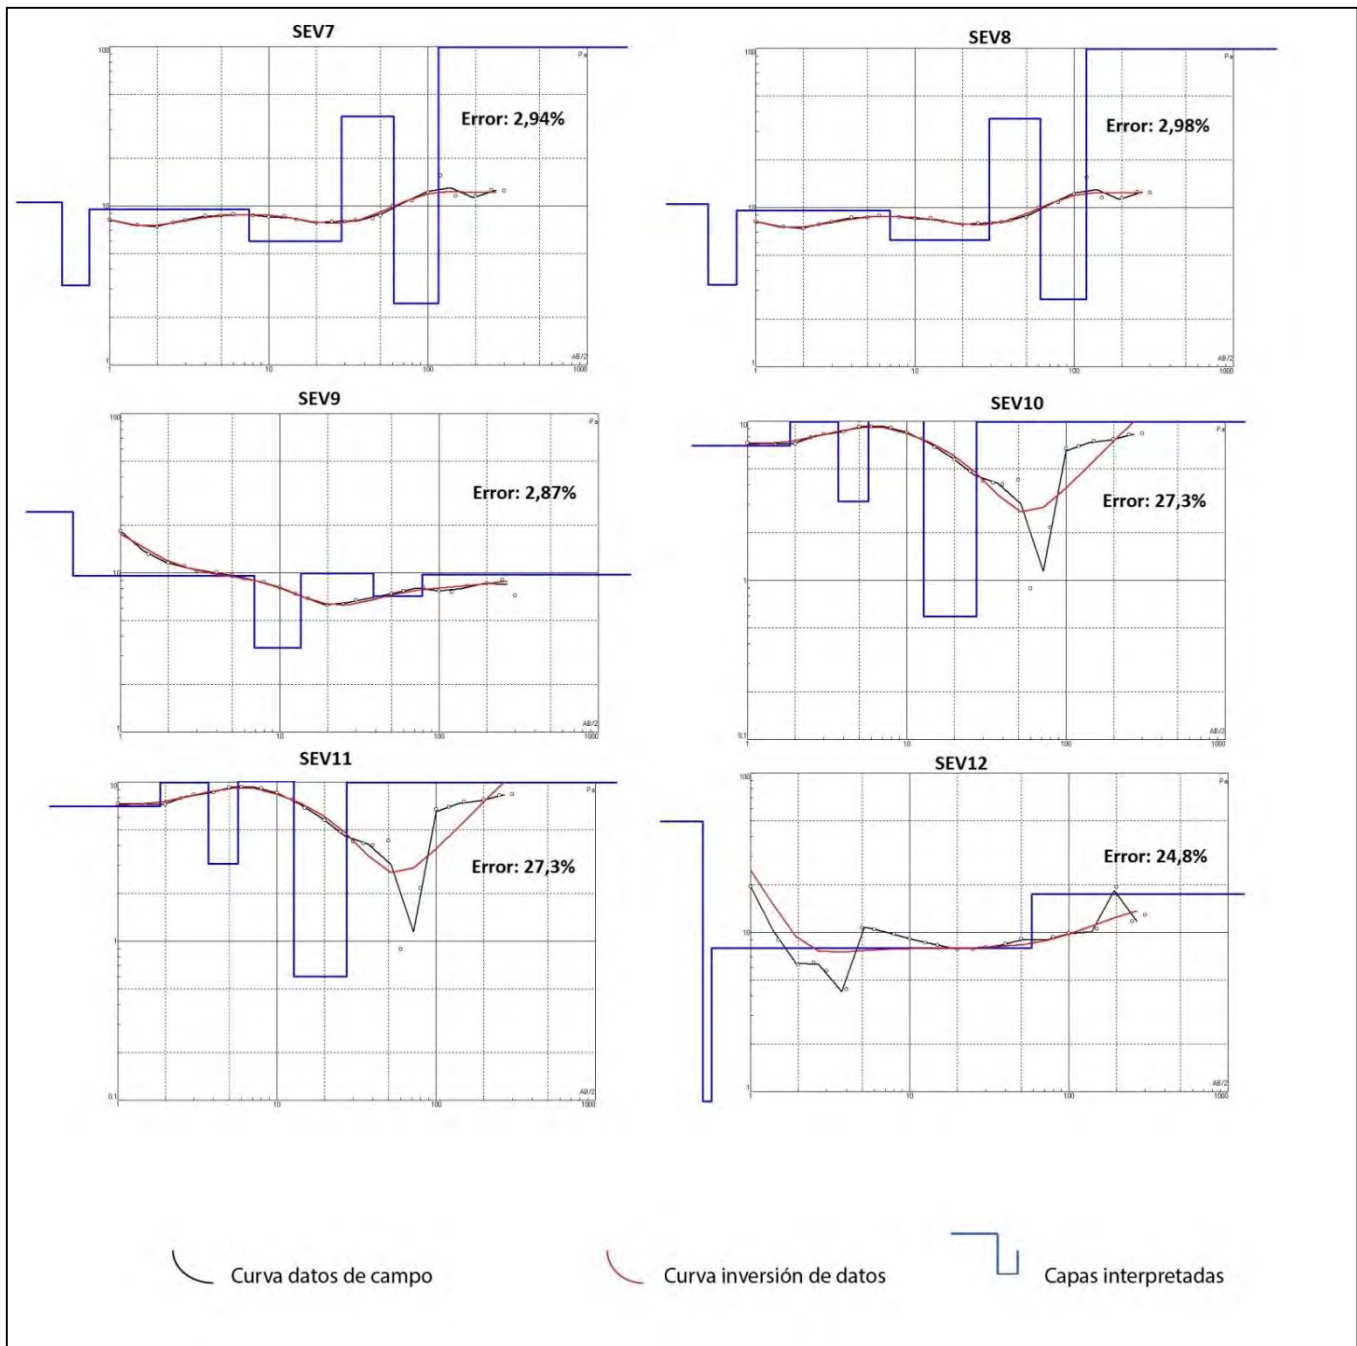
Figura 19: Gráficos obtenidos de la inversión de datos para los SEV del 7-12. Fuente: Elaboración propia.

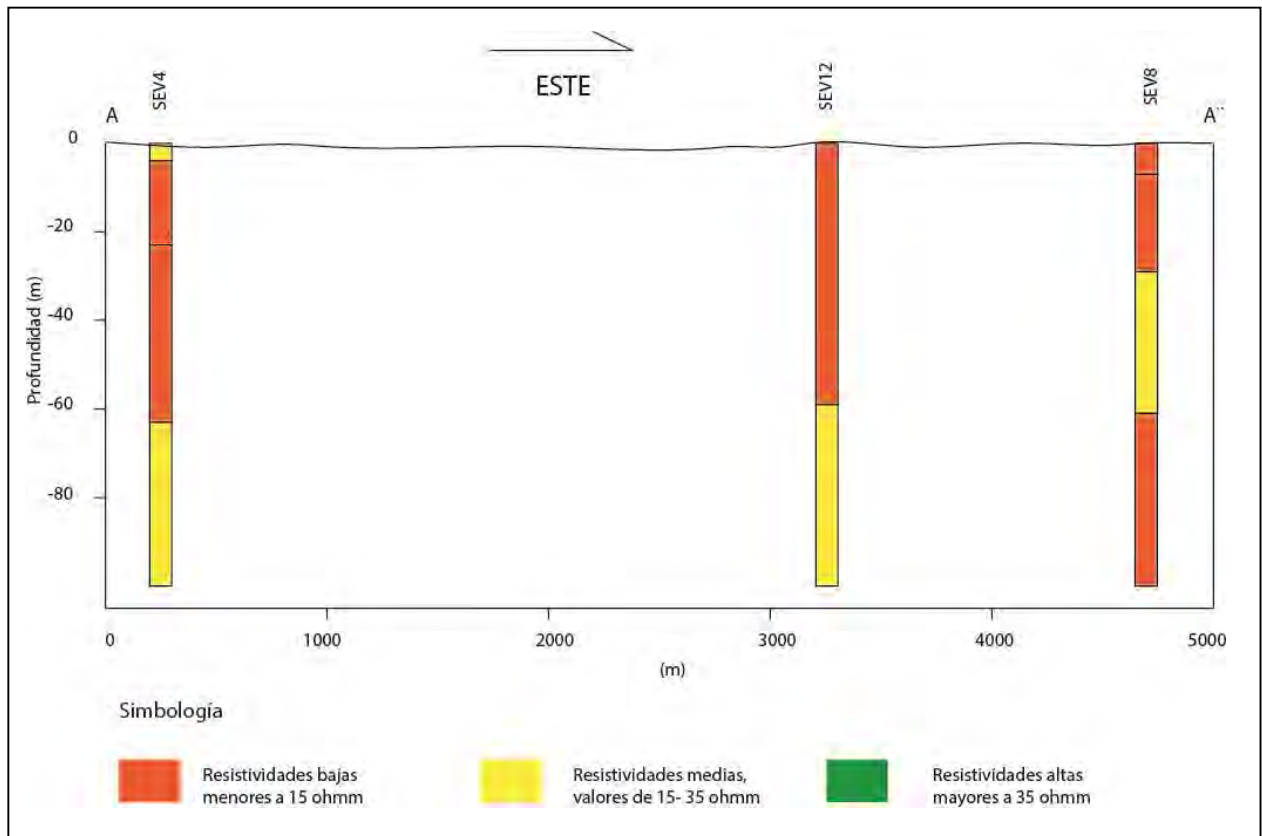
Figura 21: Perfil geoelectrico 1, orientación W – E. Fuente: Elaboración propia.

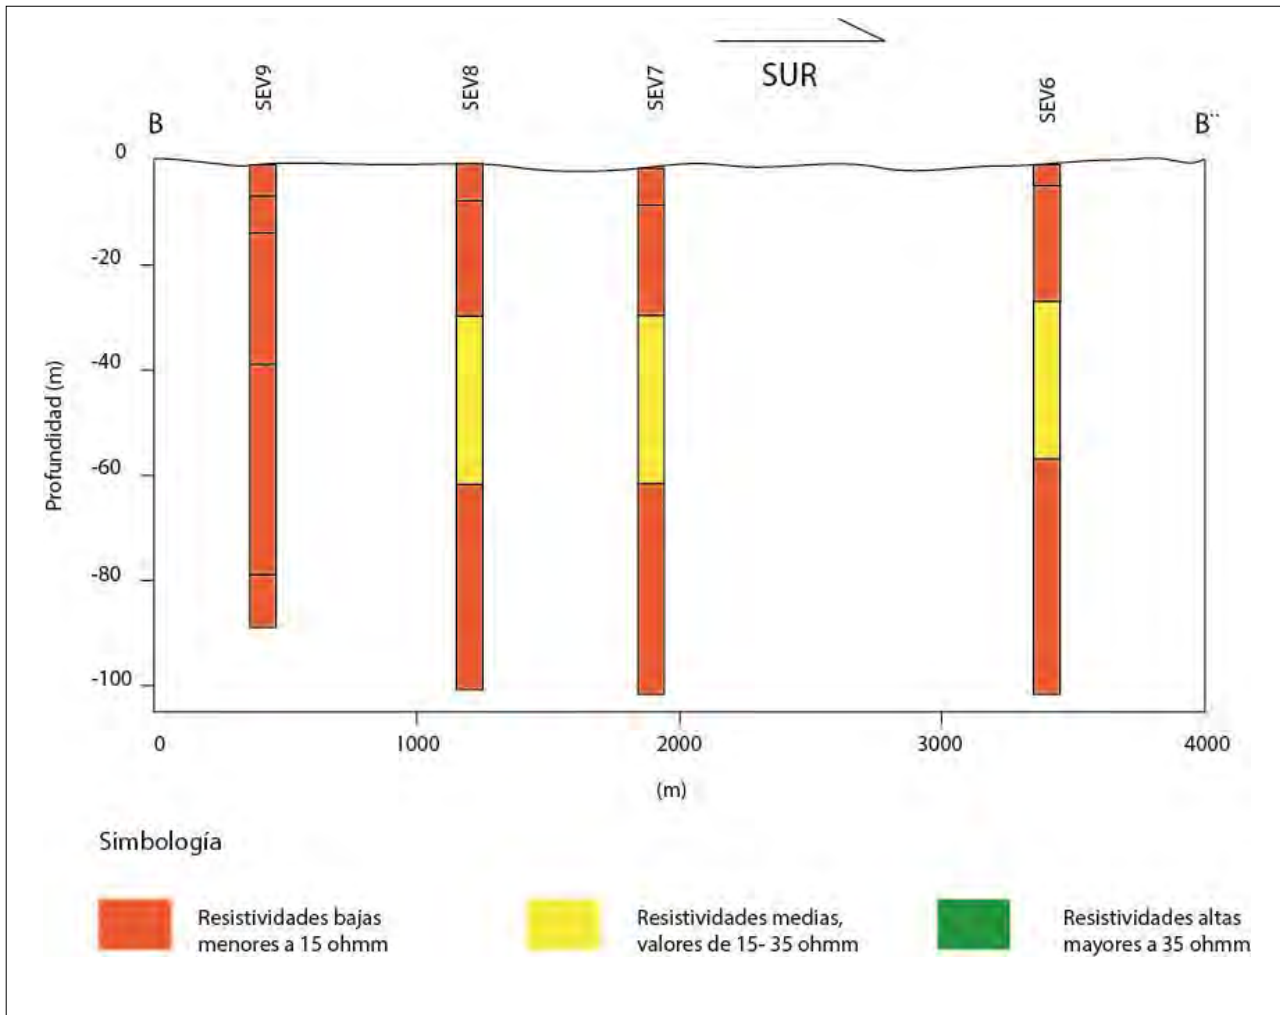
Figura 22: Perfil geoelectrico 2, orientación N-S. Fuente: Elaboración propia.

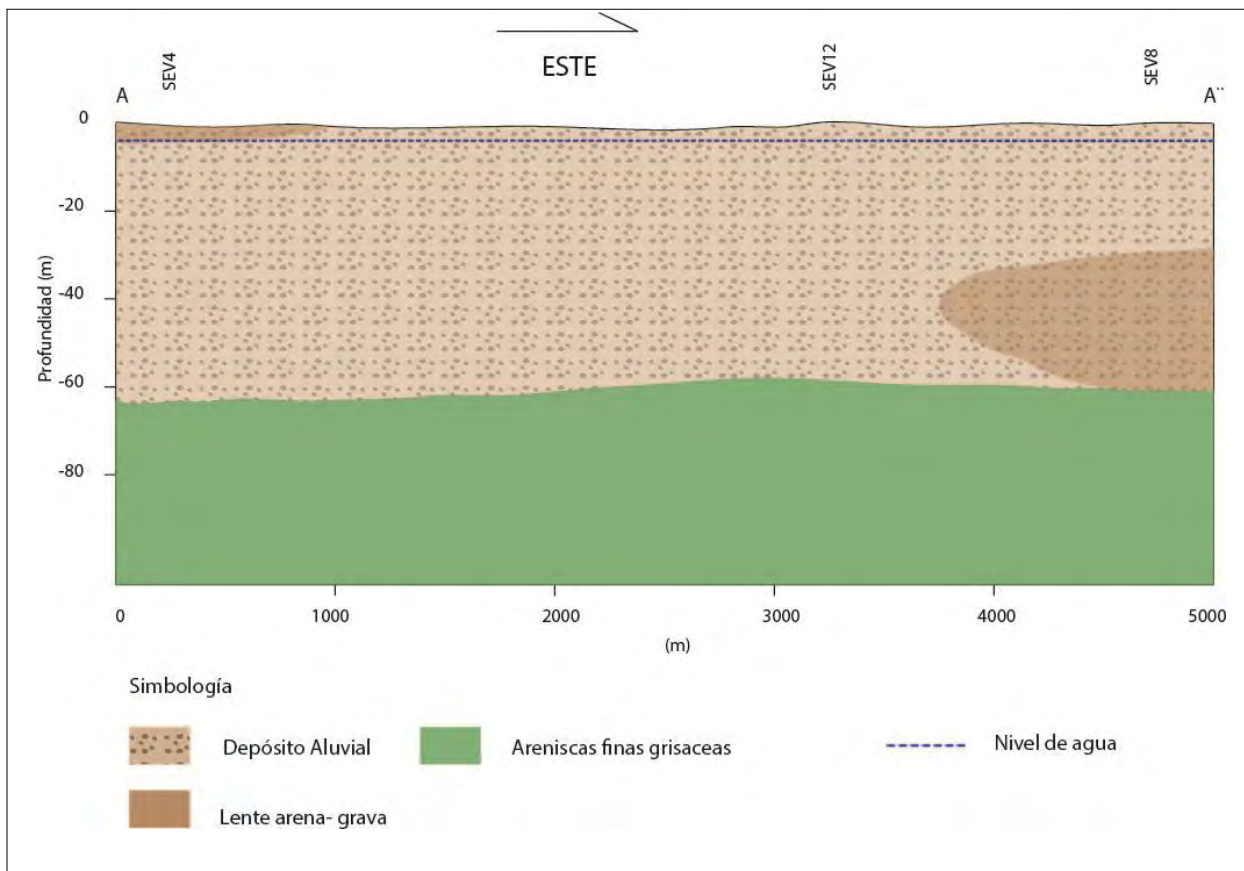
Figura 23: Perfil geológico 1, obtenido a partir de la interpretación de SEV4, SEV12 y SEV8 orientación E-W. Fuente: Elaboración propia.

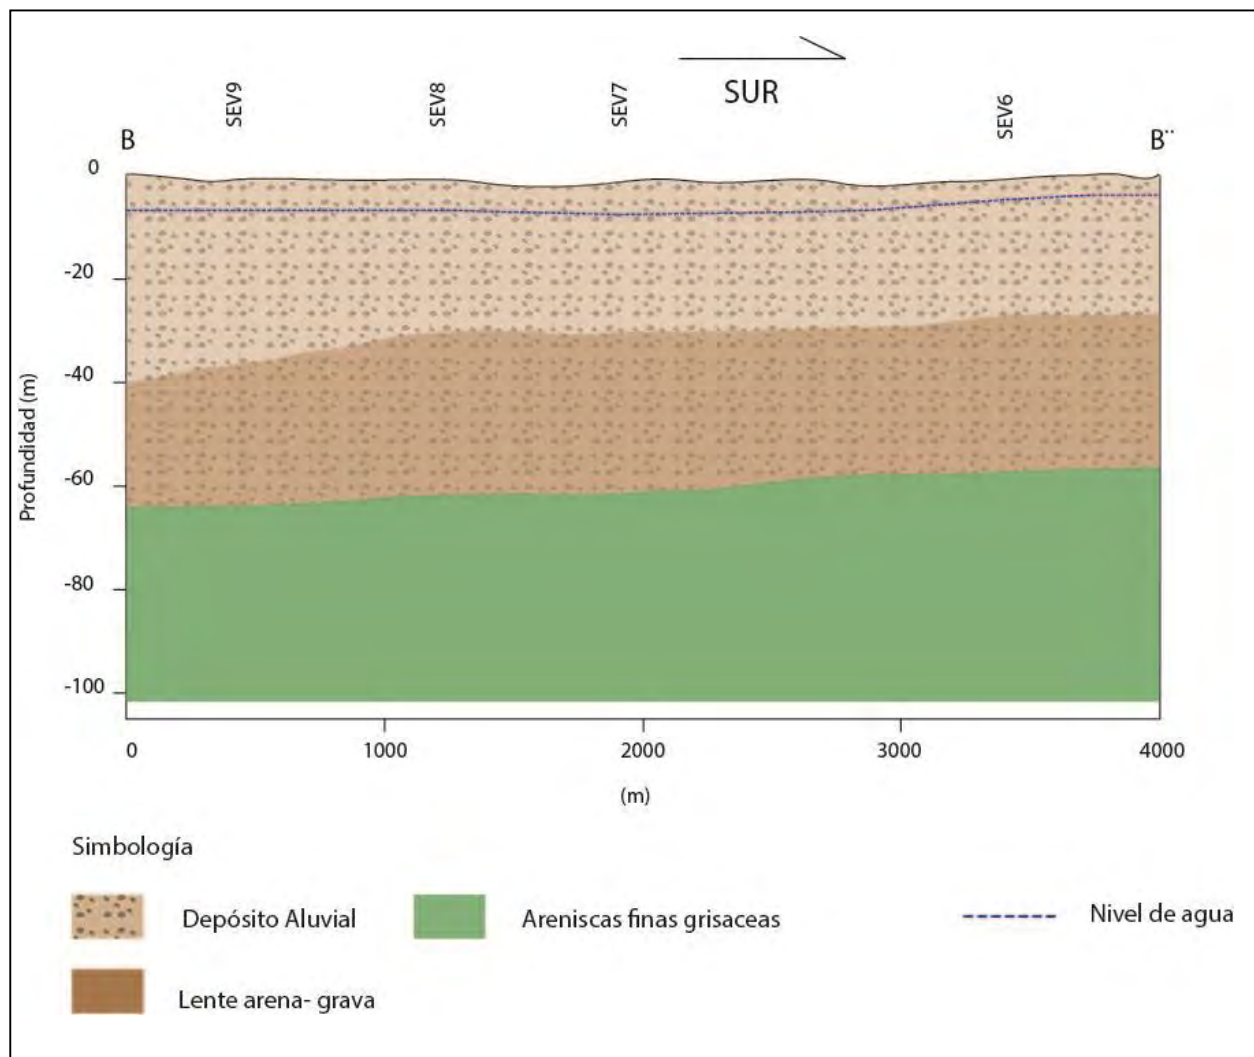
Figura 24: Perfil geoelectrico 2, orientación N-S. Fuente: Elaboración propia.

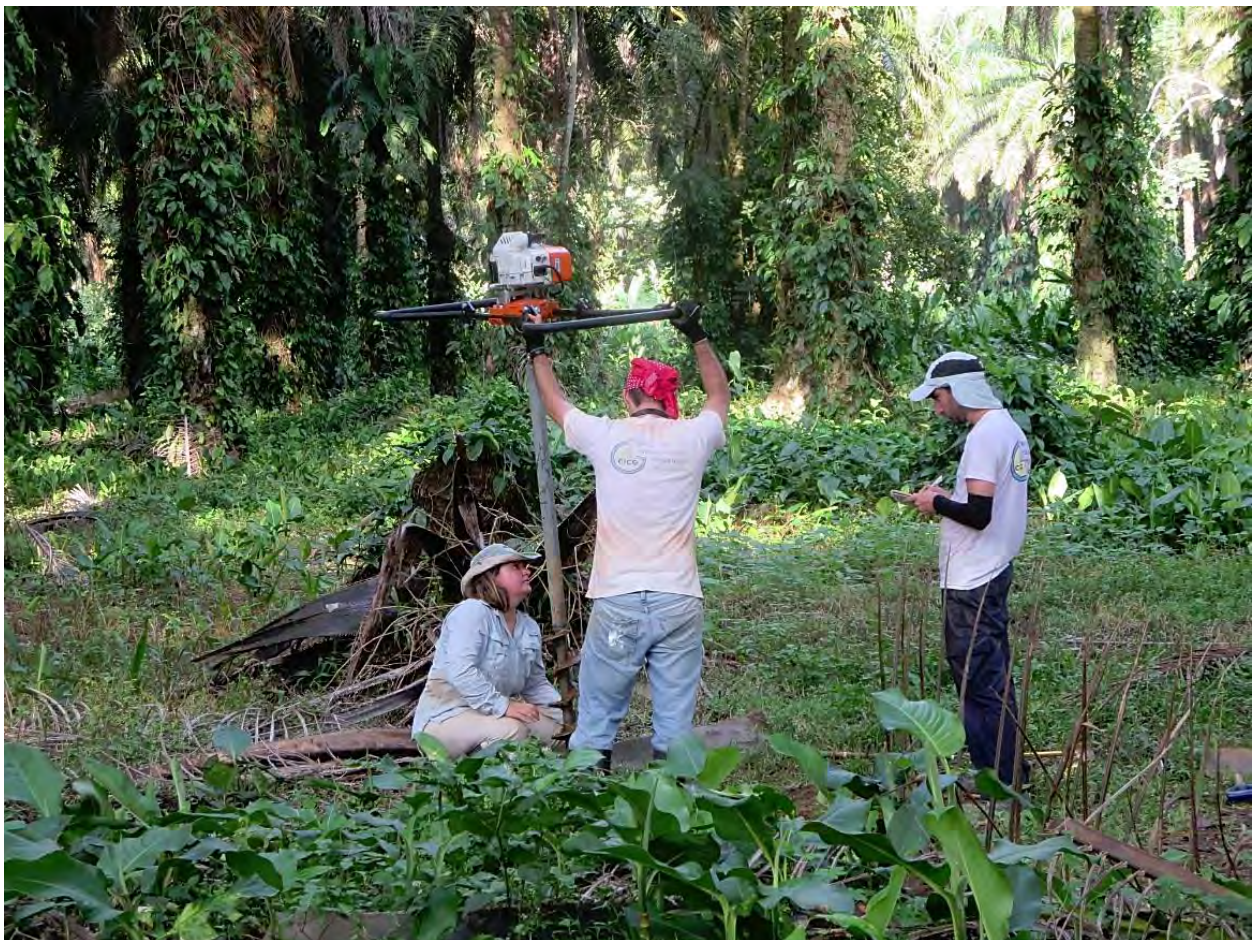
Figura 33: Hoyadora manual utilizada para la prospección del nivel de agua superficial. Fuente: Elaboración propia.

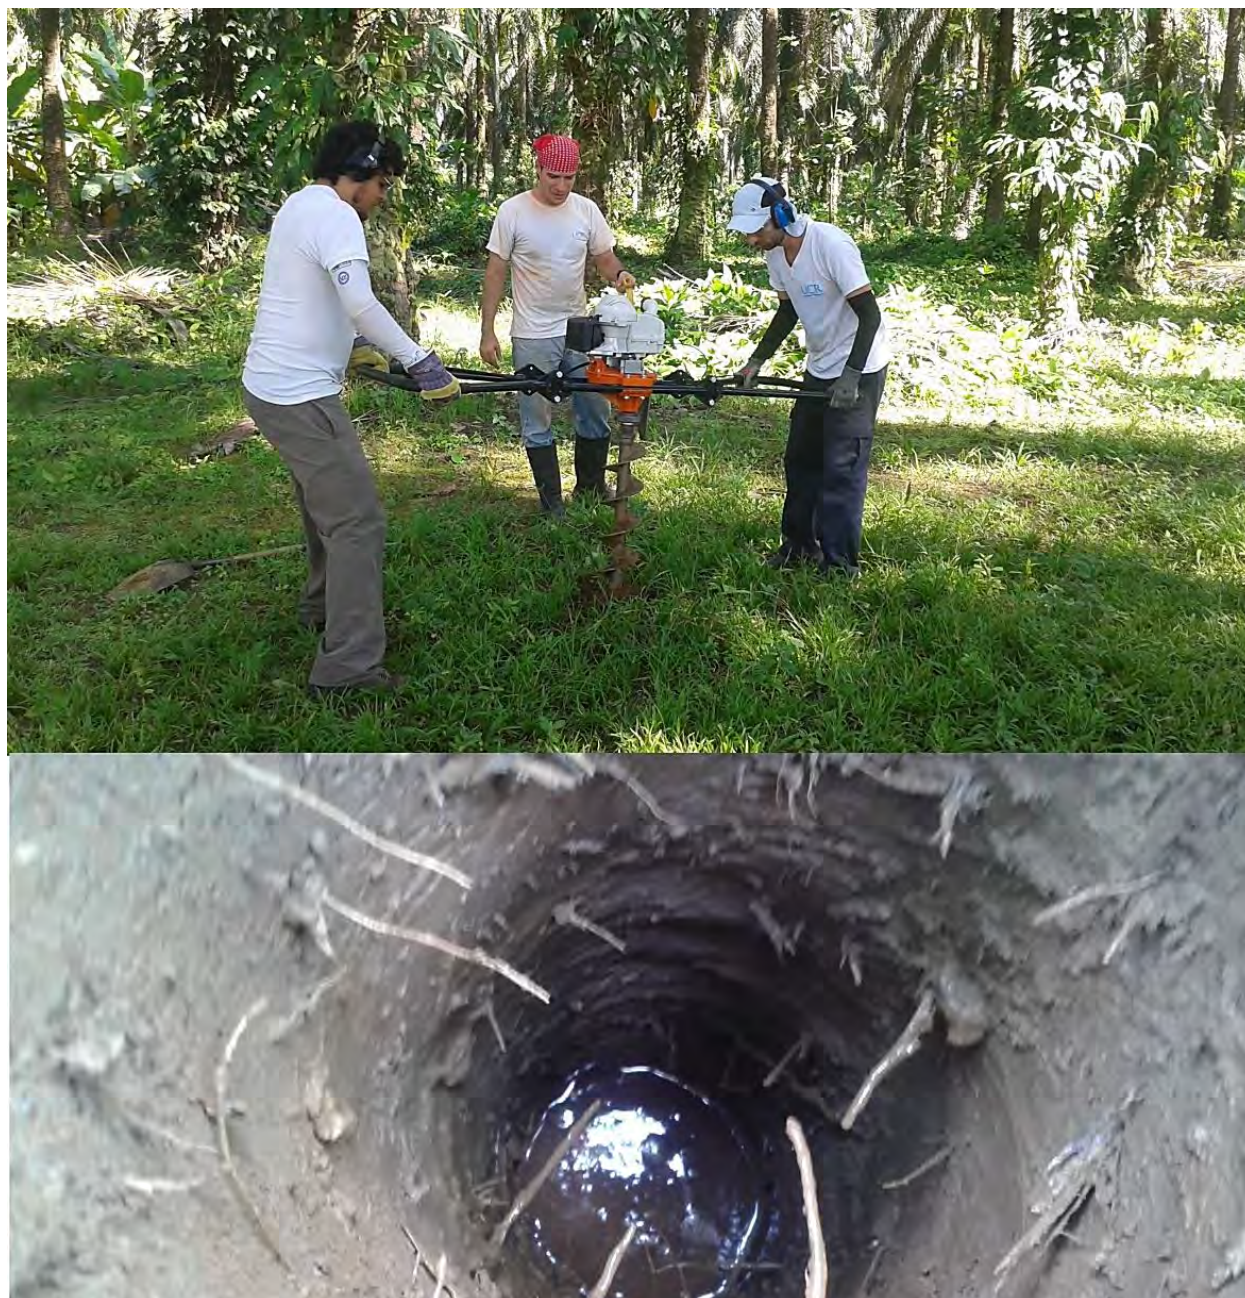
Figura 34: Ejecución de una perforación manual, nótese en la parte inferior la presencia de un nivel de agua a aproximadamente 1 m de profundidad. Fuente: Elaboración propia.

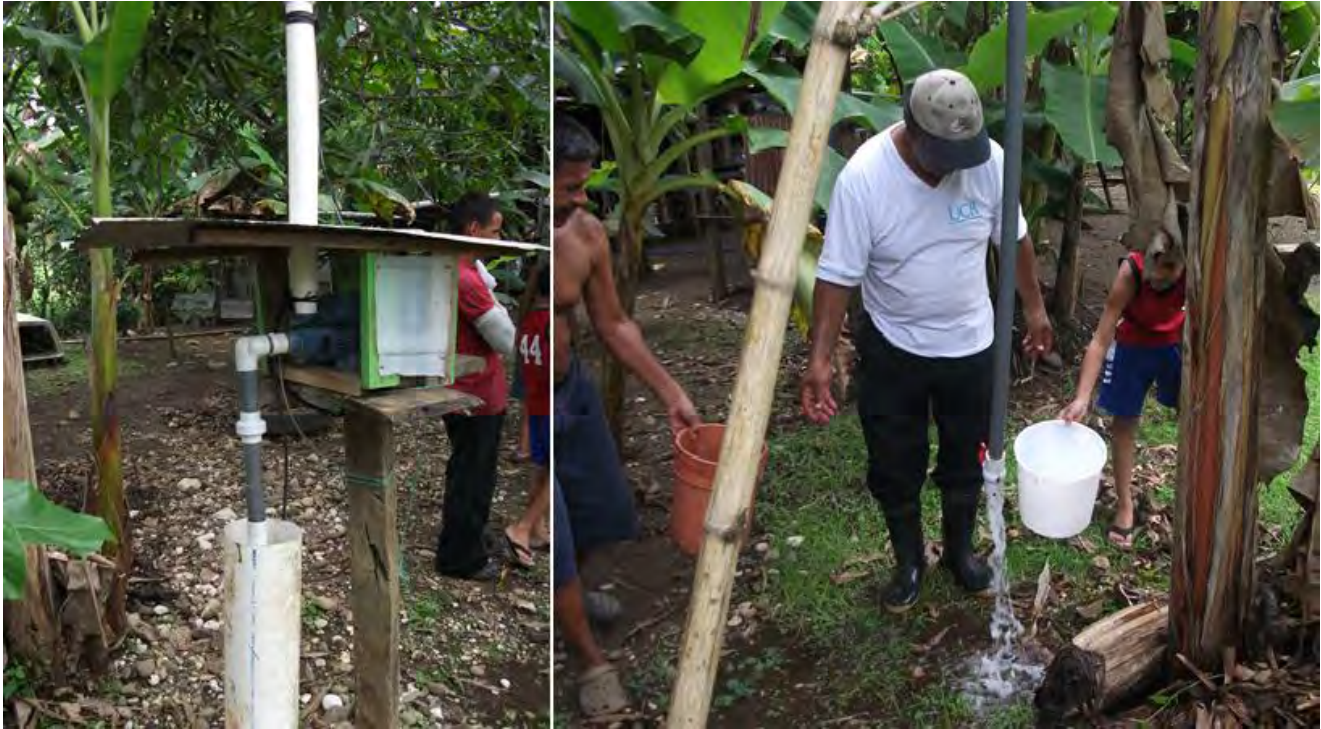
Figura 35: Medición de caudal en pozo artesanal. Fuente: Elaboración propia.

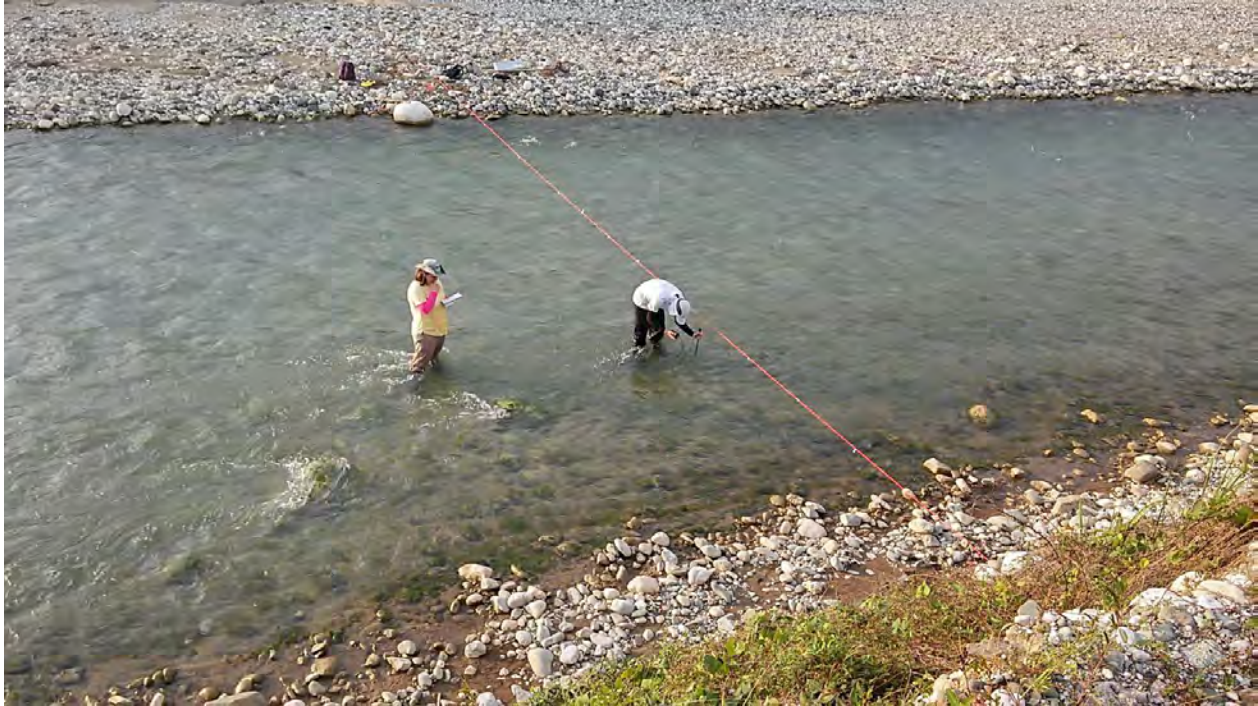
Figura 37: Aforo realizado en una sección del Río Claro. Fuente: Elaboración propia.

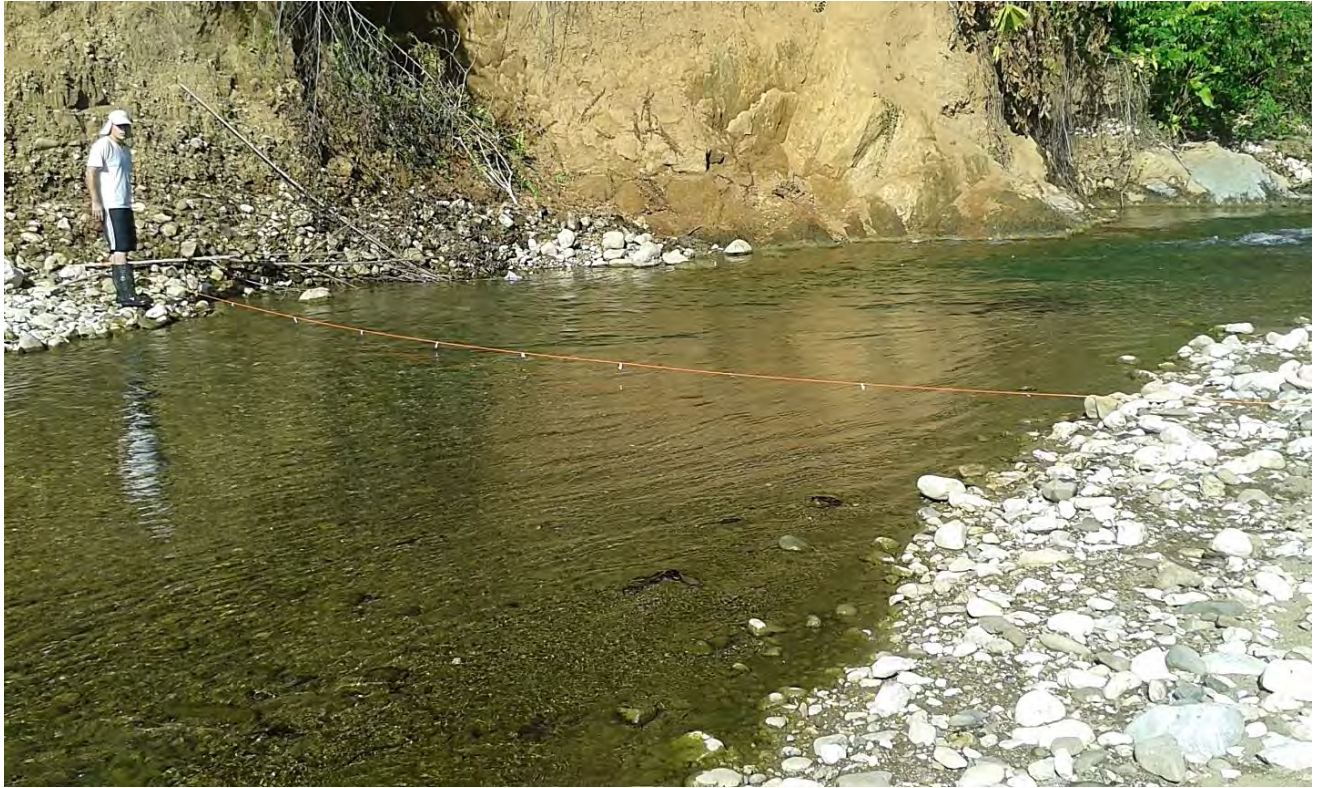
Figura 39: Aforo realizado en una sección del Río Caracol. Fuente: Elaboración propia.

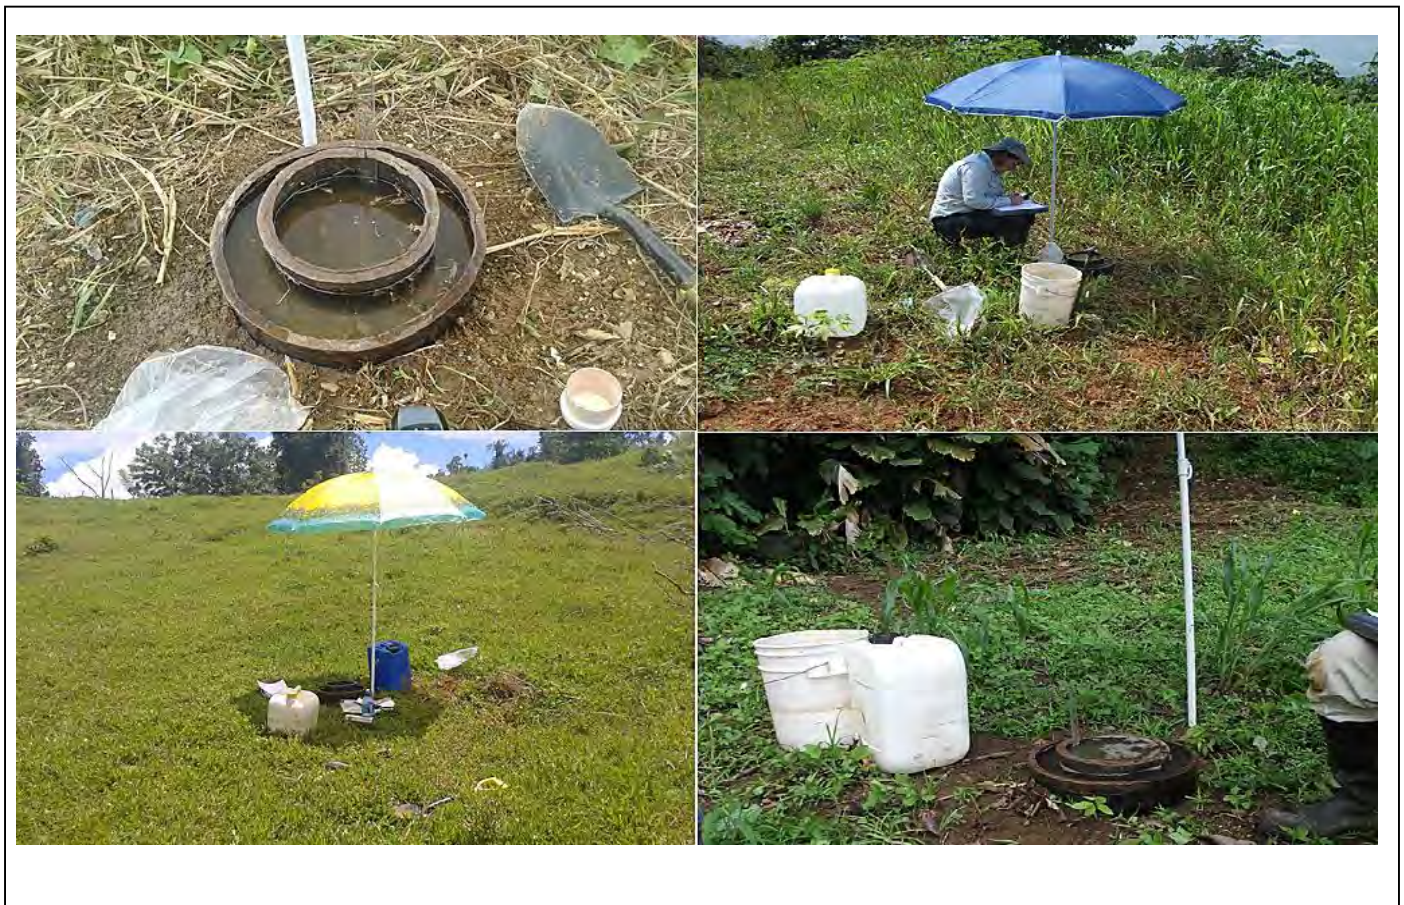
Con el fin de determinar la capacidad de infiltración de los suelos se realizaron un total de 16 pruebas de infiltración utilizando la metodología del doble anillo (figura 44).

**Figura 44: Pruebas de infiltración de campo realizadas mediante la metodología del doble anillo.
Fuente: Elaboración propia.**

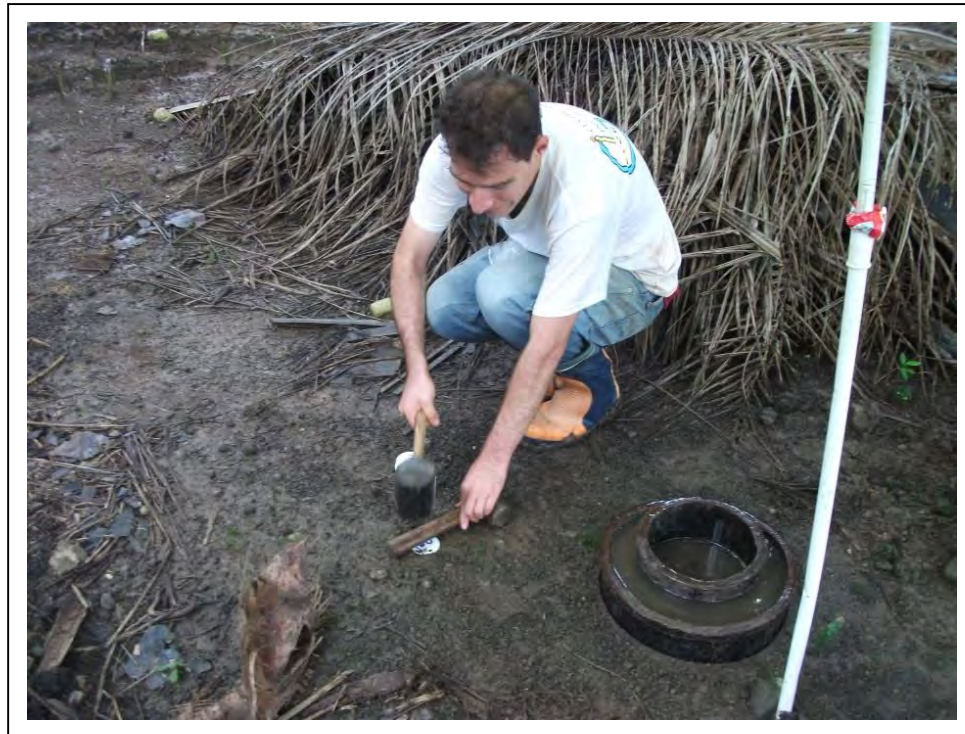
Figura 47: Proceso de toma de muestras de suelo. Fuente: Elaboración propia.

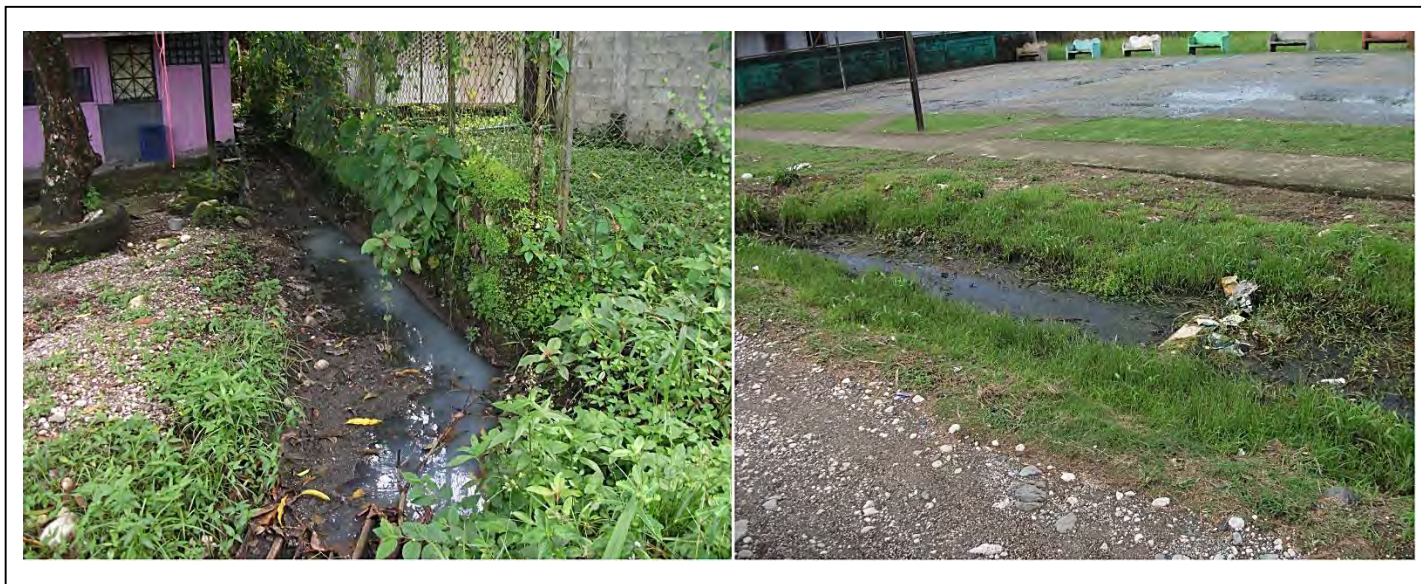
Figura 60: Contaminación por descarga de aguas negras sobre la vía pública en el poblado de La Esperanza de Río Claro. Fuente: Elaboración propia.

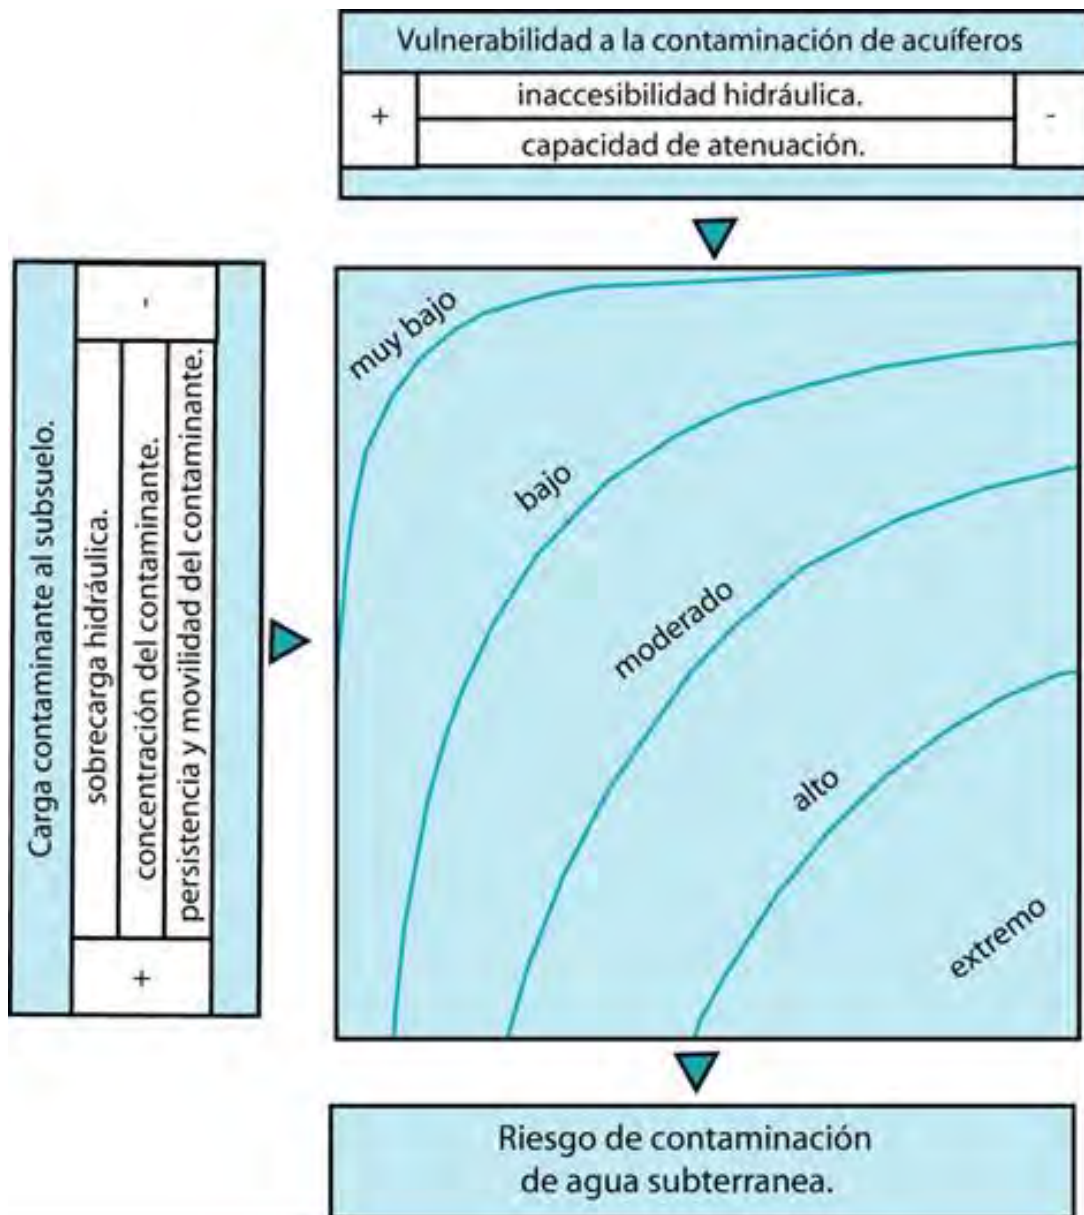
Figura 62: Esquema conceptual para la evaluación del riesgo de los recursos hídricos subterráneos. (Tomado de Foster *et al.*, 2002).
