ESTUDIO HIDROGEOLÓGICO DEL ÁREA DE INFLUENCIA DEL BOTADERO DE BASURA DE LA MUNICIPALIDAD DE GOLFITO:

Ubicado en la Fila Manigordo en La Esperanza
de Río Claro, Golfito, Puntarenas.

Mayo, 2016

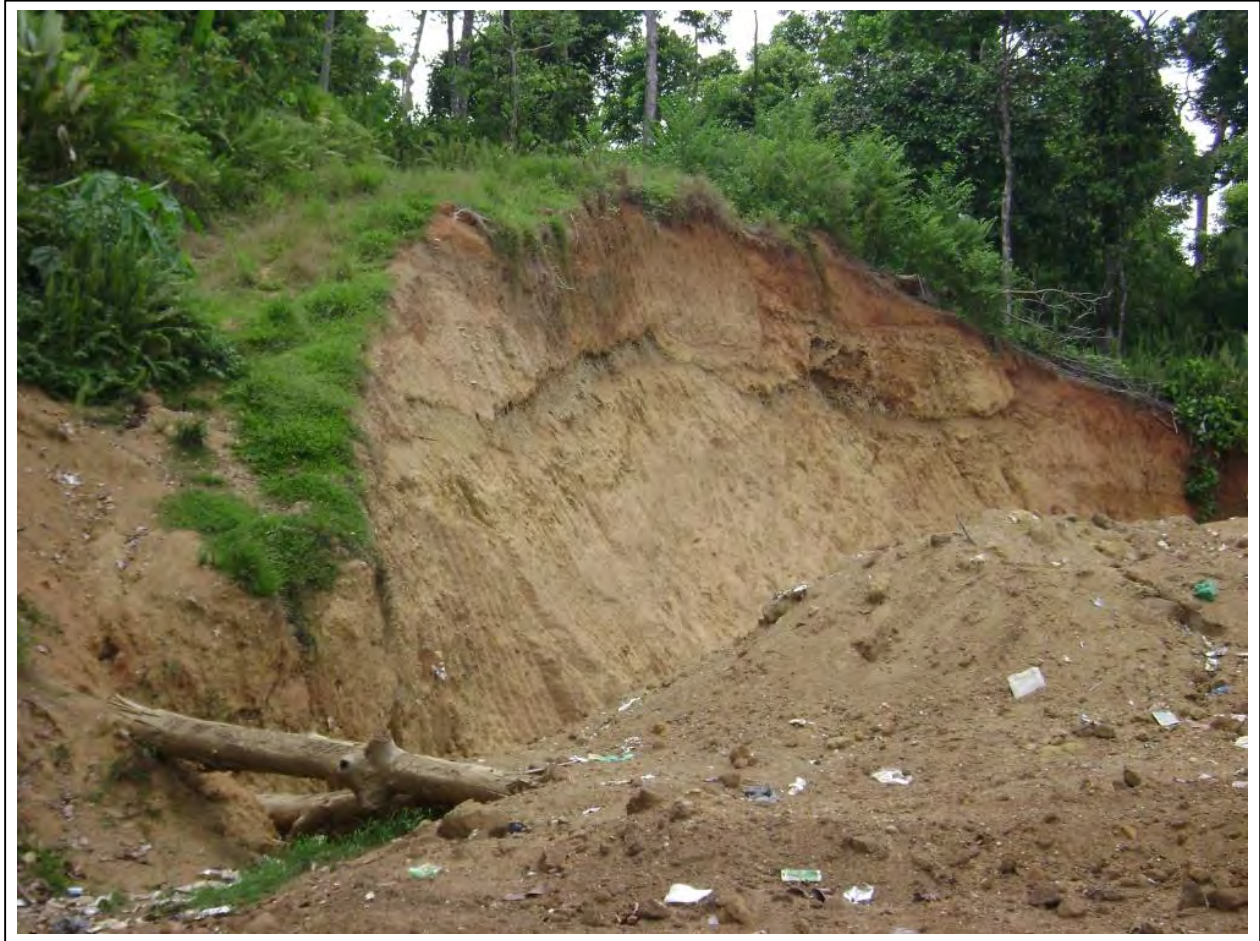
Figura 66: Presencia de cárcavas o sumideros en la zona del botadero de Golfito. Fuente: Elaboración propia.

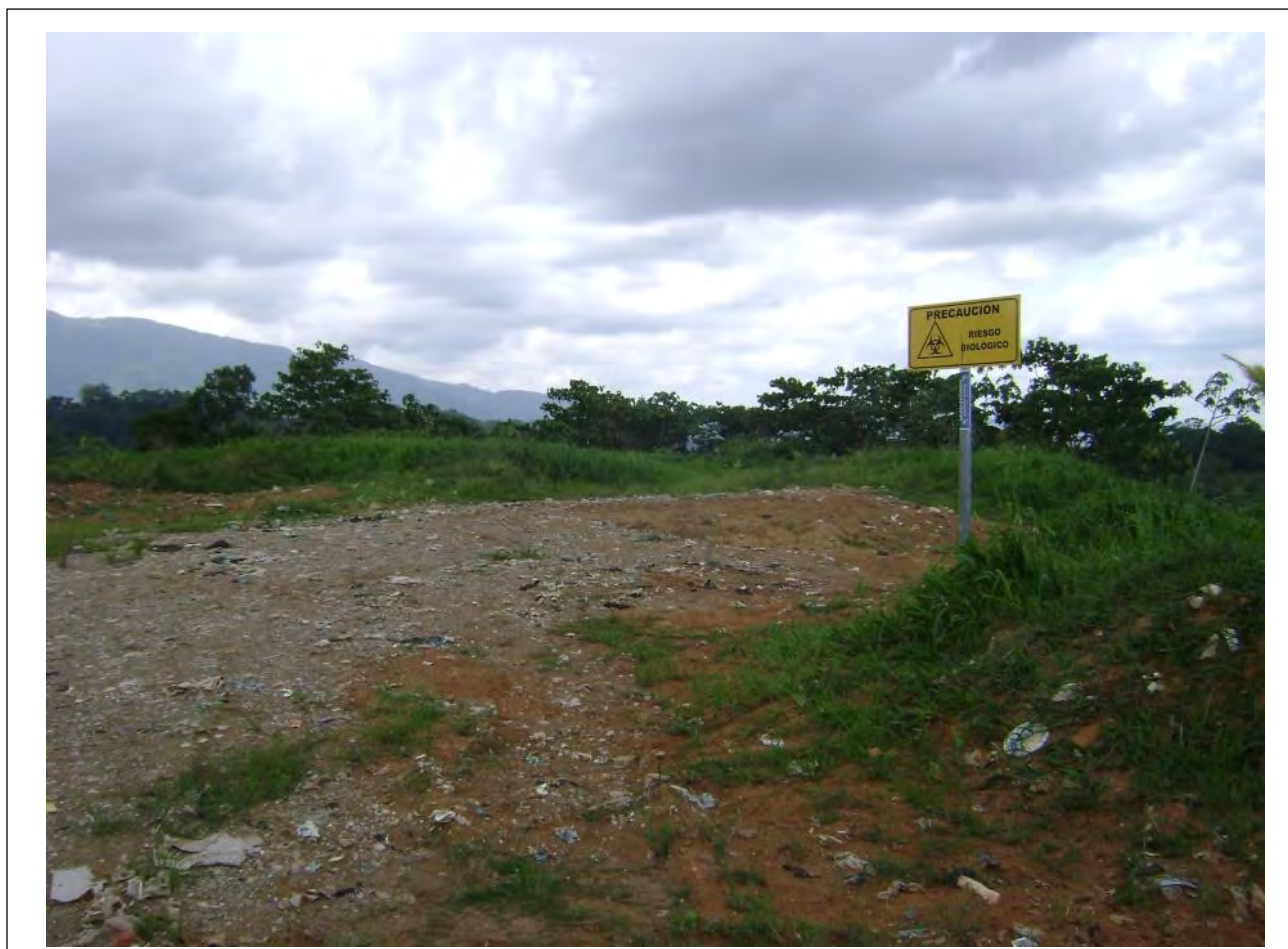
El botadero cuenta con vías internas de lastre en buen estado y con su debida rotulación (figura 67), por su parte el camino de acceso al botadero desde la ruta interamericana sur se encuentra con un mayor grado deterioro y es transitable solo con vehículos de doble tracción.

Figura 67: Rotulación de las diferentes secciones del botadero de basura de Golfito. Fuente: Elaboración propia.

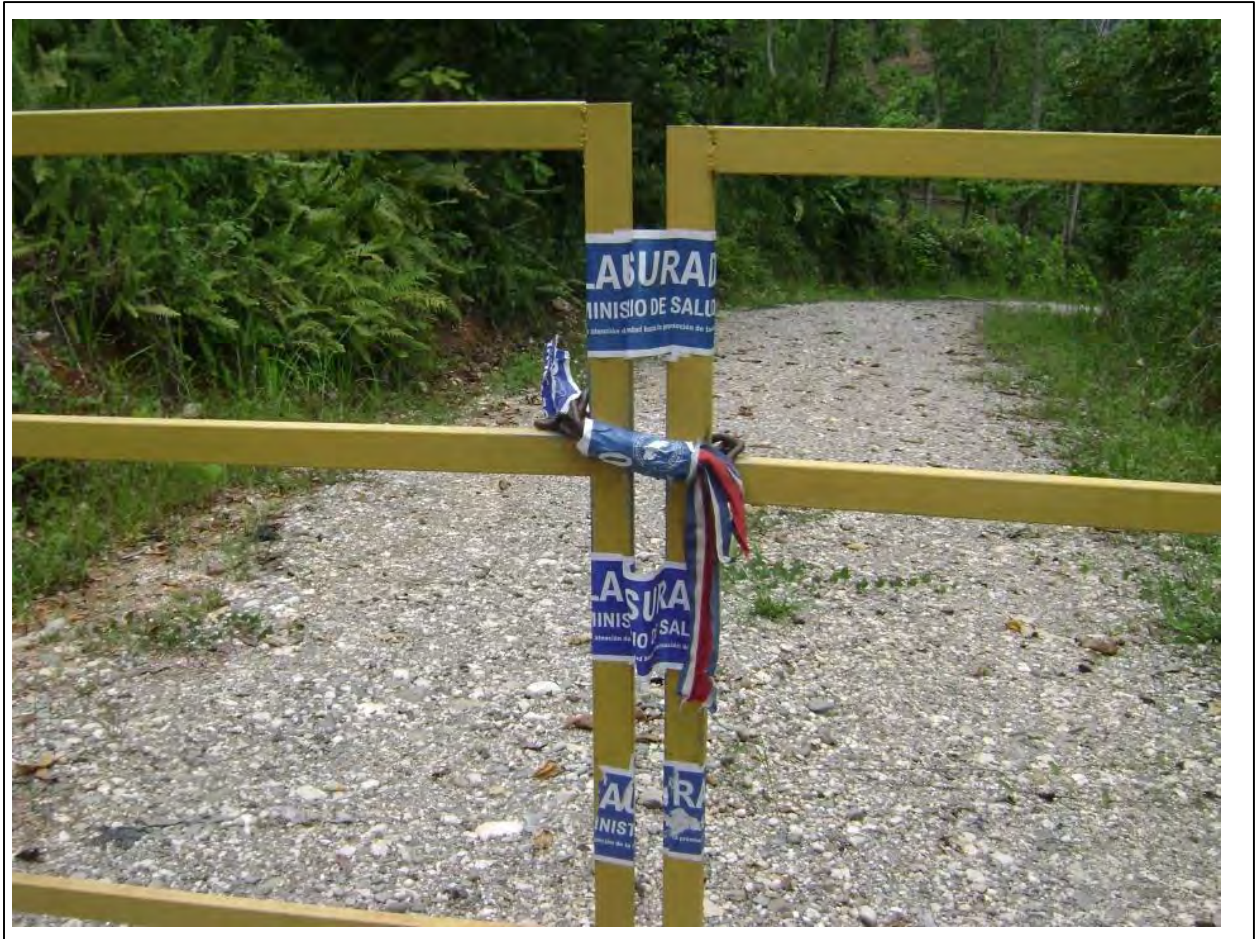
El área del botadero cuenta con un portón que restringe el acceso a la misma (Figura 68), no se observó un cercado periférico, sin embargo cabe mencionar que esta área se encuentra rodeada en gran parte por una zona montañosa que hace difícil su accesibilidad a través de sus márgenes.

Figura 68: Portón de acceso al área del botadero de basura de Golfito. Fuente: Elaboración propia.

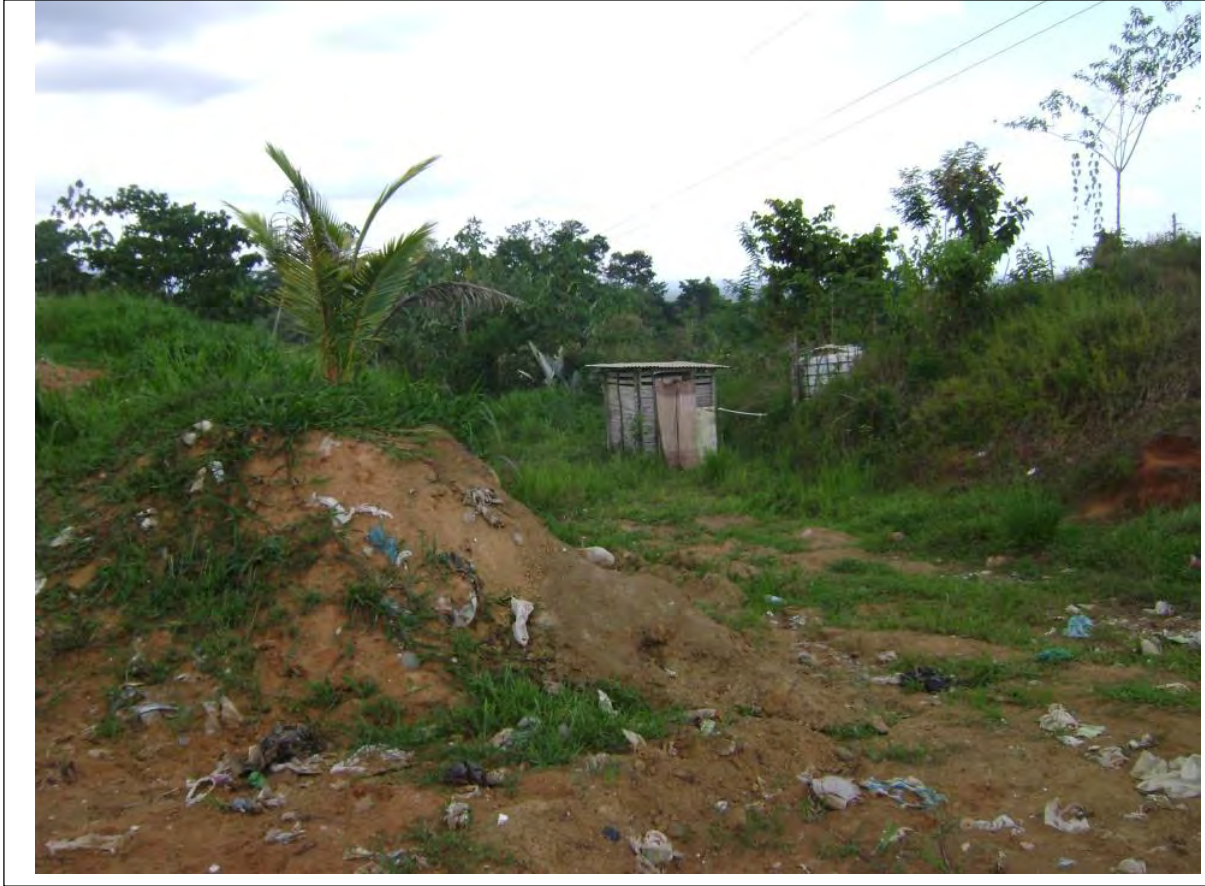
Figura 69: Problemática respecto a la escasez de material de cobertura sobre los desechos, causando su exposición en superficie. Fuente: Elaboración propia.

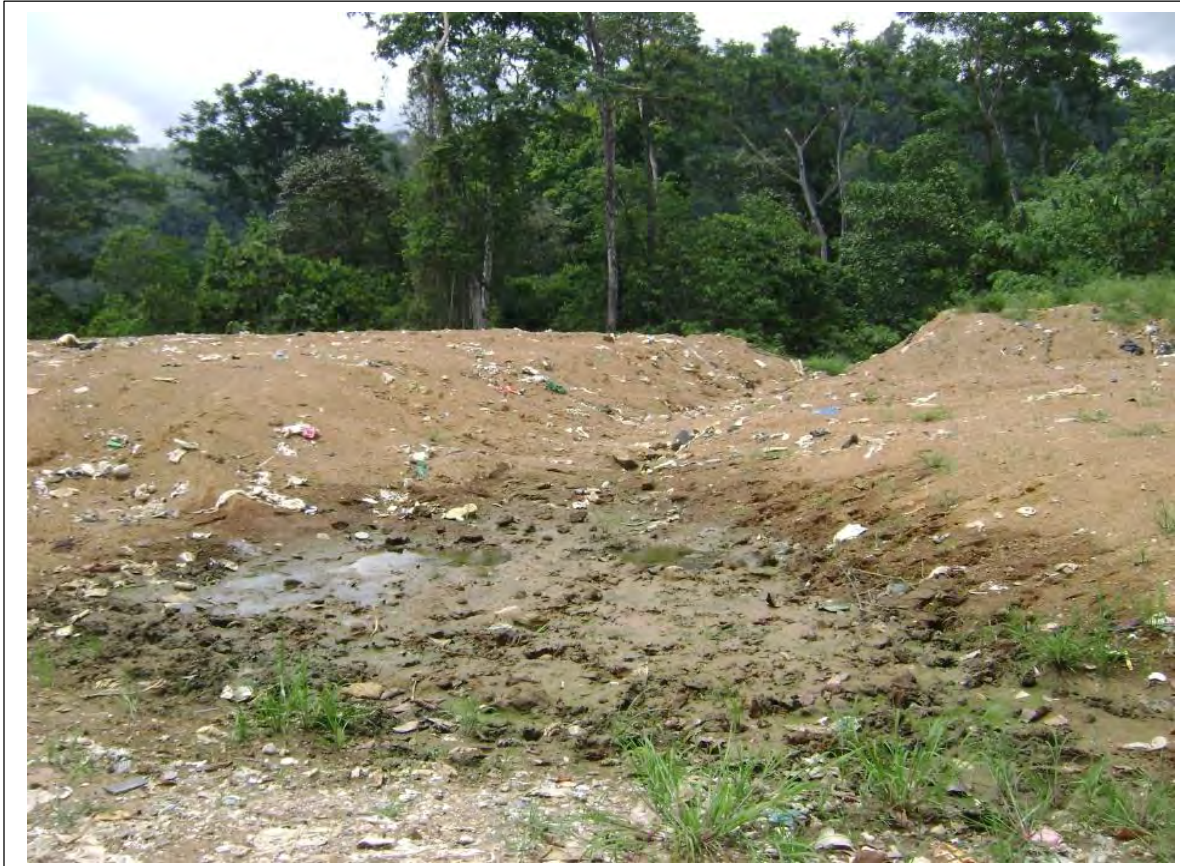
Según lo observado en el campo no se contó con una adecuada planificación de cierre de operaciones o configuración final del sitio del botadero, que contemplara la aplicación de algún tratamiento paisajístico que minimizara el impacto visual provocado por la actividad del botadero (Figura 70).

Figura 70: Impacto visual dejado por la actividad del botadero. Fuente: Elaboración propia.
