MONITOREO DEL ACUÍFERO SARDINAL

El Comité Técnico Institucional (CTI), conformado por la Dirección de Aguas del MINAE, el Servicio Nacional de Aguas Subterráneas, Riego y Avenamiento y el Instituto Costarricense de Acueductos y Alcantarillados, contando con la colaboración de la Universidad de Costa Rica, presenta la actualización de datos del monitoreo realizado en el Acuífero Sardinal, por medio de este segundo Boletín de frecuencia semestral.

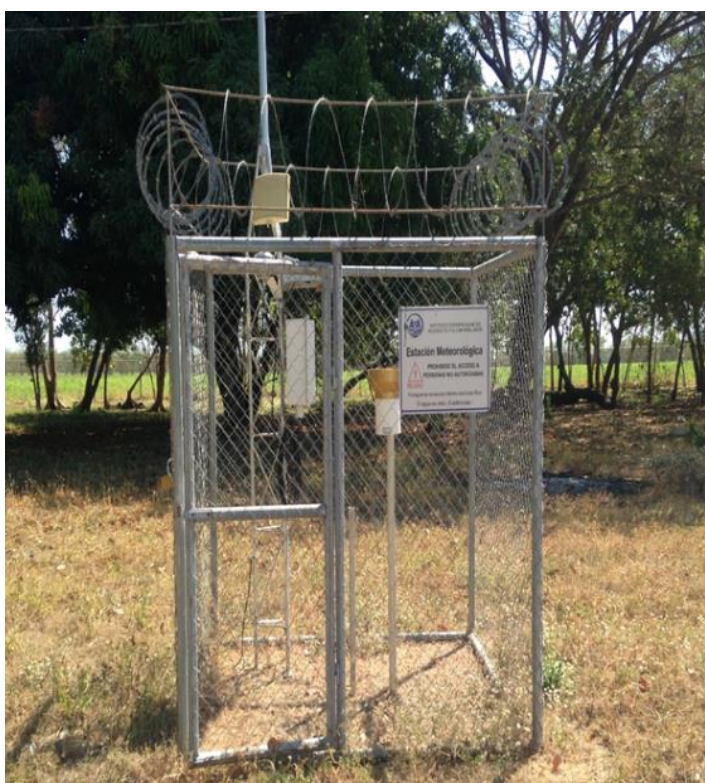
PRECIPITACIÓN

Los registros de la estación meteorológica instalada el 23 de marzo del 2012 en el Colegio Técnico Profesional Agropecuario de Sardinal, muestran el comportamiento de la precipitación acumulada entre los meses de abril a marzo del año siguiente, para los periodos 2012 a 2017.

Periodo abril a marzo	Precipitación acumulada (mm)
2012-2013	1249,4
2013-2014	1473,3
2014-2015	1072
2015-2016	845,8
2016-2017	1487,8

En el periodo 2015-2016 se presentó el mayor déficit de precipitación, caracterizando al fenómeno El Niño como fuerte a intenso. Por su parte, en el periodo 2016-2017, se evidencia la recuperación de la precipitación, con los valores máximos en todo el ciclo de registro de esta estación meteorológica.

La precipitación acumulada de abril a setiembre del año 2017 es de 1344,6 mm superando incluso periodos completos de registro en años anteriores (2012-2013, 2014-2015 y 2015-2016).

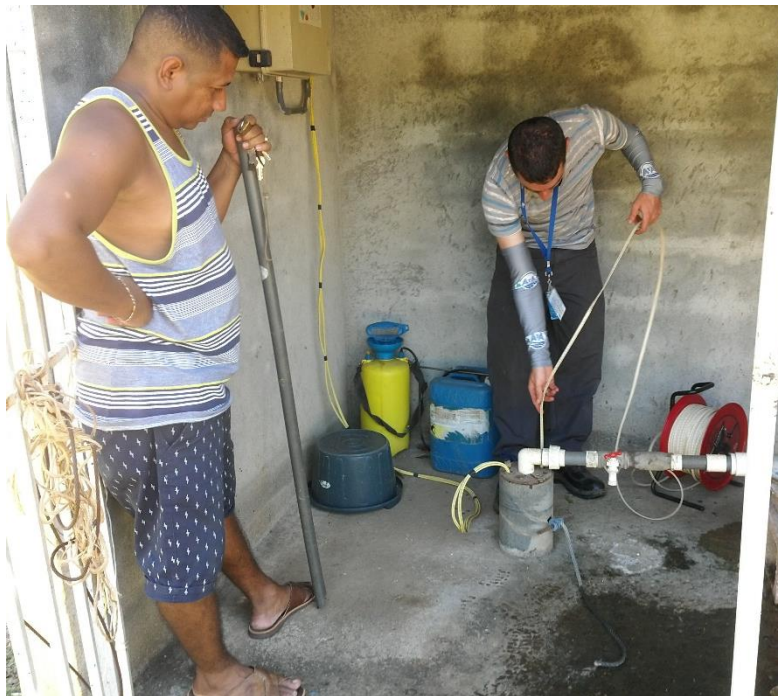
Esta foto muestra la medición realizada en el mes de setiembre del año 2017 en el pozo perforado denominado Ranchitos.

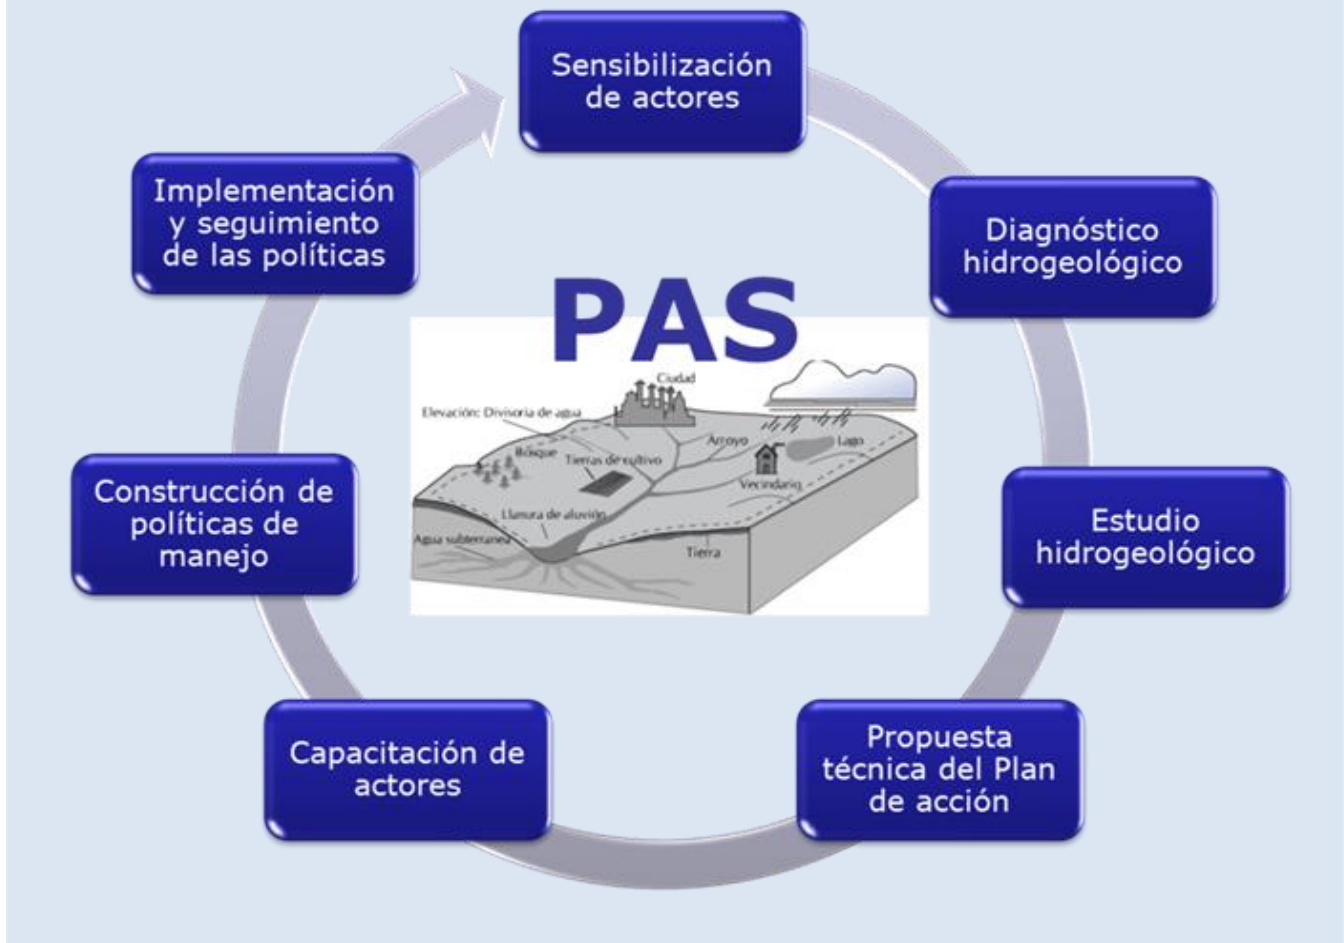
PLAN DE APROVECHAMIENTO PARA LA GESTIÓN DEL AGUA EN EL ACUIFERO

El PAS SARDINAL es un proceso continuo para la gestión del recurso hídrico subterráneo que involucra varios actores y actividades, las cuales se detallan en la siguiente figura.
