COMISIÓN TÉCNICA INTERINSTITUCIONAL PARA LA GESTIÓN DE ACUÍFEROS
INVENTARIO GENERAL DE POZOS ACUÍFERO SARDINAL

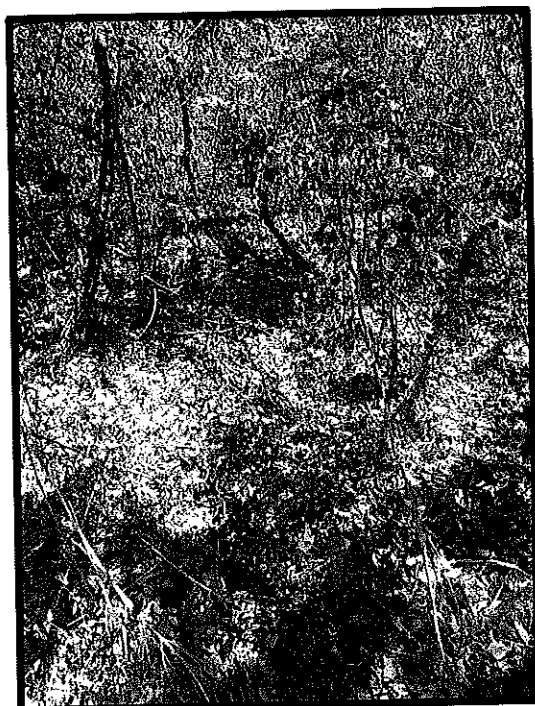
Figura 6. Coordenada del pozo de Los Tamarindos de Papagayo.

Asimismo se verificó que en la coordenada latitud 279.695 y 354.145 no se encuentra ningún pozo a nombre de Los Tamarindos de Papagayo bajo el expediente administrativo 12701-P tal y como se observa en la Figura 6. Según lo indicado en el expediente dicho pozo se encuentra en la propiedad bajo el folio real de matrícula 5-94112-000 por lo que se procedió a hacer la inspección en dicha propiedad en la cual no se observó la existencia de ningún pozo. Ante esto se procedió a tomar las coordenadas de los linderos de la propiedad para que la Municipalidad de Carrillo informe a quién pertenece.

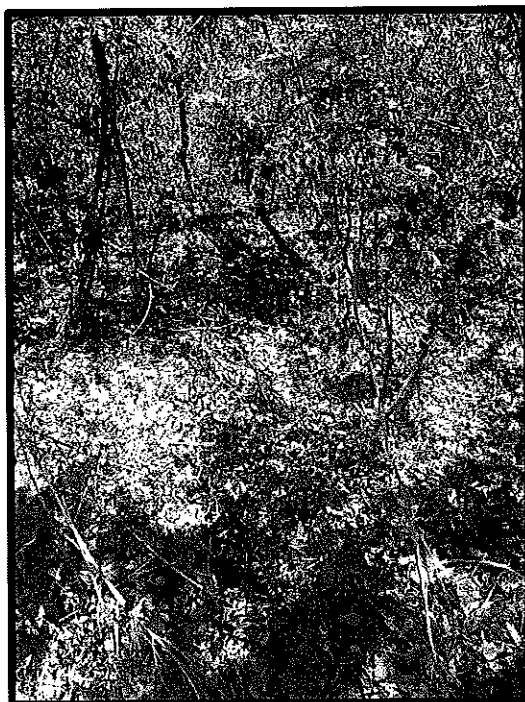
Asimismo se verificó que en la coordenada latitud 279.695 y 354.145 no se encuentra ningún pozo a nombre de Los Tamarindos de Papagayo bajo el expediente administrativo 12701-P tal y como se observa en la Figura 6. Según lo indicado en el expediente dicho pozo se encuentra en la propiedad bajo el folio real de matrícula 5-94112-000 por lo que se procedió a hacer la inspección en dicha propiedad en la cual no se observó la existencia de ningún pozo. Ante esto se procedió a tomar las coordenadas de los linderos de la propiedad para que la Municipalidad de Carrillo informe a quién pertenece.

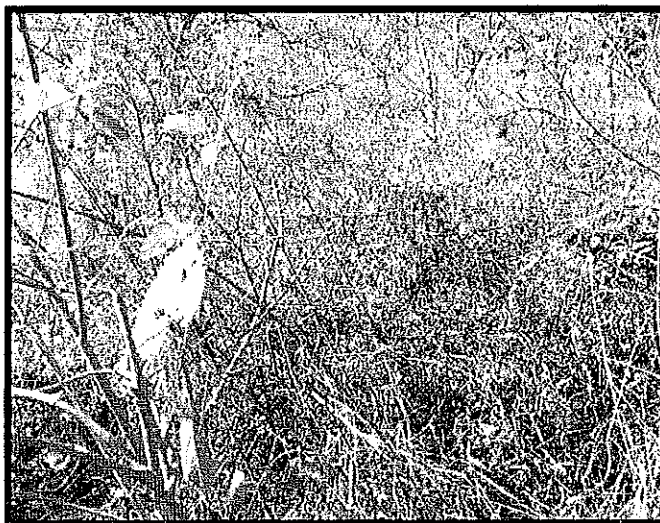
Figura 03. Sitio ubicado en la coordenada latitud 280.000 y longitud 354.225 en fecha 07/03/2017.

Siguiendo con el recorrido, propiamente en la propiedad colindante al Residencial Idea Verde, en la coordenada proyección Lambert Norte latitud 280.000 y longitud 354.225 (coordenada proyección CRTM05 latitud 1165552 y longitud 317942), la cual es la coordenada reportada en el listado proporcionado por esta Dirección a nombre de Wave Camp Properties S.A., en dicha coordenada no se encontró ningún pozo perforado, tal y como se muestra en la Figura 03.

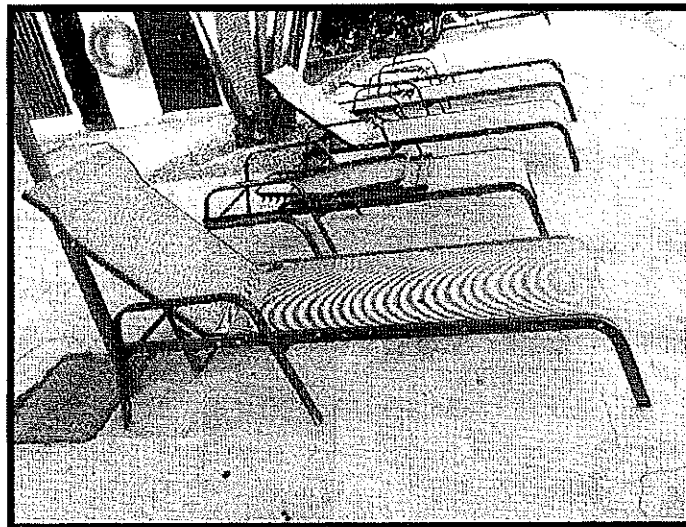
Figura 08. Sitio encontrado en la coordenada latitud 279.690 y longitud 354.245 en fecha 08/03/2017.

Por tal motivo la suscrita comprueba que en la coordenada proyección Lambert Norte latitud 279.690 y longitud 354.245 (coordenada proyección CRTM05 latitud 1165241 y longitud 317962), la cual es la coordenada reportada en el listado proporcionado por esta Dirección a nombre de Compañía Marítima del Pacífico S.A., no se encontró ningún pozo en el sitio, tal y como se muestra en la Figura 08.
