SEGUIMIENTO ACUÍFEROS NIMBOYORES Y COSTEROS NORTE DEL CANTÓN DE SANTA CRUZ

DICIEMBRE, 2017

El Comité Técnico Institucional (CTI): Dirección de Aguas del MInAE, Servicio Nacional de Aguas Subterráneas, Riego y Avenamiento (SENARA) y el Instituto Costarricense de Acueductos y Alcantarillados, presenta el primer Boletín de seguimiento de los acuíferos Nimboyores y costeros norte (Huacas-Tamarindo, Potrero y Brasilito) del cantón de Santa Cruz.

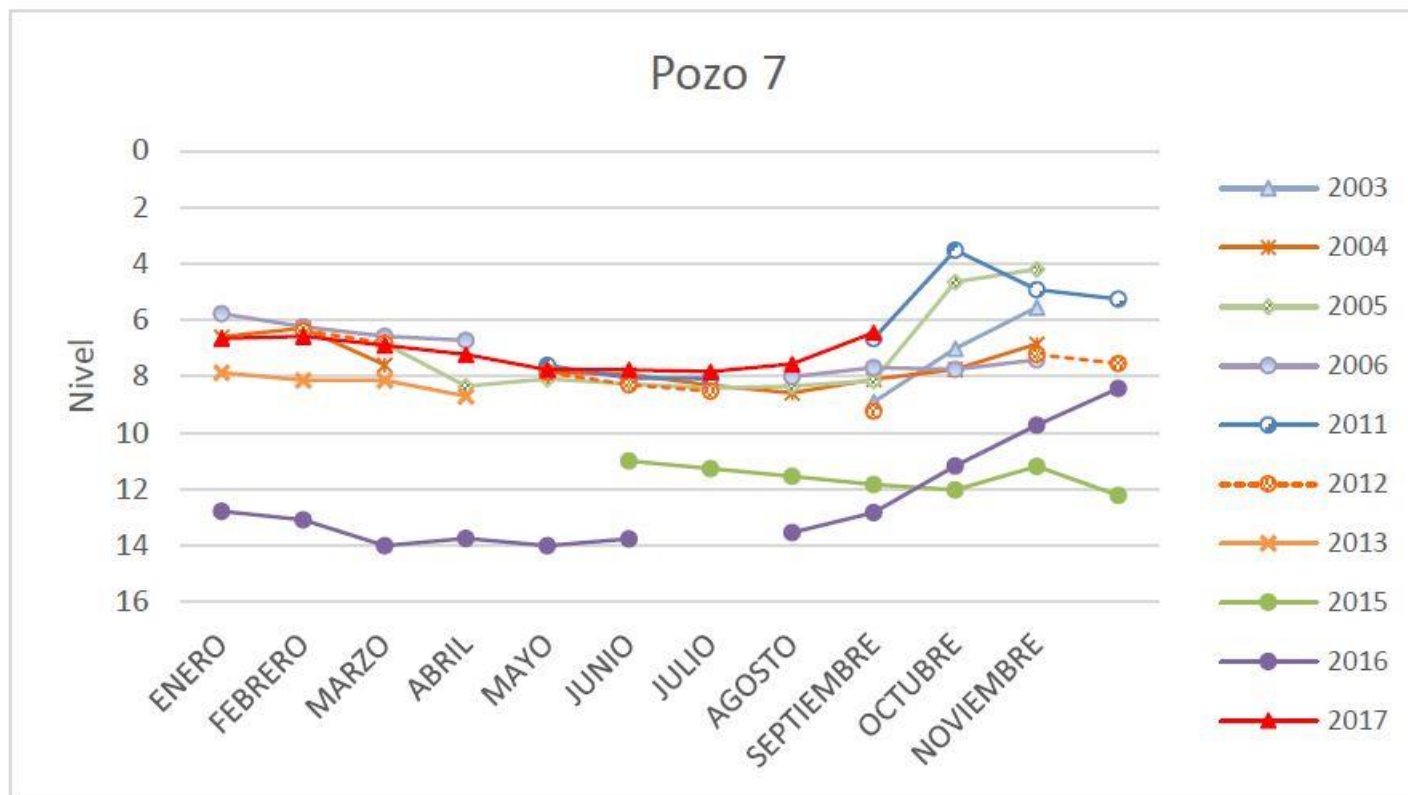
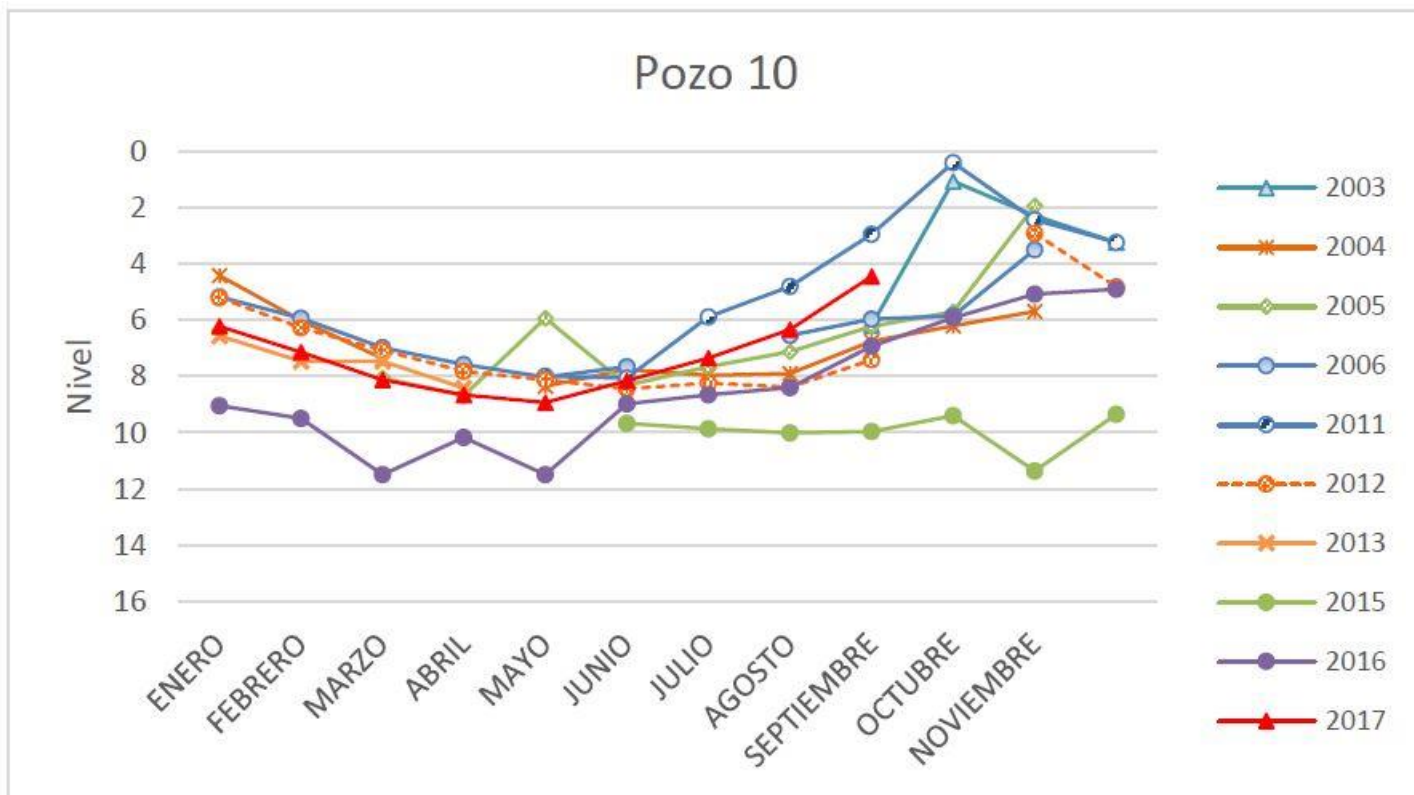
Los siguientes gráficos muestran la variación mensual de los niveles del agua de los pozos a lo largo de varios años (actualizado a septiembre del 2017), simbolizados por diferentes colores.

En los tres gráficos se muestra una tendencia similar de niveles para todos los años a excepción de junio del 2015 a noviembre del 2016 (líneas verde limón y morado), producto del efecto de la sequía que impactó el país desde el 2014 hasta los primeros meses del año 2016.

Con la época lluviosa los niveles de agua subterránea ascienden a partir de septiembre del 2016, debido a la recarga directa de lluvia sobre el acuífero, para el año 2017 los niveles se ubican dentro del comportamiento promedio del acuífero y por encima de los mínimos registrados en los períodos de mayor sequía (2015-2016), esto por motivo de la recuperación en las lluvias que inciden en la recarga natural al acuífero.
