SERVICIO NACIONAL DE AGUAS SUBTERRÁNEAS, RIEGO Y AVENAMIENTO
DIRECCIÓN DE INVESTIGACIÓN Y GESTIÓN HÍDRICA

**ESTUDIOS HIDROGEOLÓGICOS EN LA CUENCAS
DIRIÁ, ANDAMOJO Y NIMBOYORES.
SANTA CRUZ, GUANACASTE.**

INFORME FINAL

Agosto, 2010

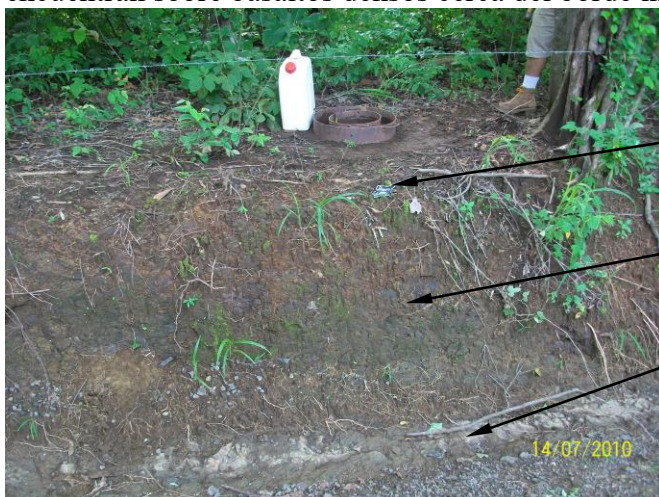
Fotografía 4.3 – Prueba de infiltración D3. Suelo delgado sobre basalto fracturado.

Suelo

Basalto fracturado

Basalto denso

En la fotografía 4.3 se muestra el sitio de una prueba de infiltración en suelos formados sobre las rocas basálticas del Complejo de Nicoya. En ella puede apreciarse una delgada capa de suelo sobre un horizonte de cerca de un metro de espesor de basaltos fracturados, los que a su vez se encuentran sobre basaltos densos cerca del borde inferior de la fotografía.
