11 de octubre de 2018
DA-UHTPNOL-0926-2018

En atención a seguimiento y control sobre el Río Tempisque correspondiente al mes de setiembre del presente año; nos permitimos indicar lo siguiente:

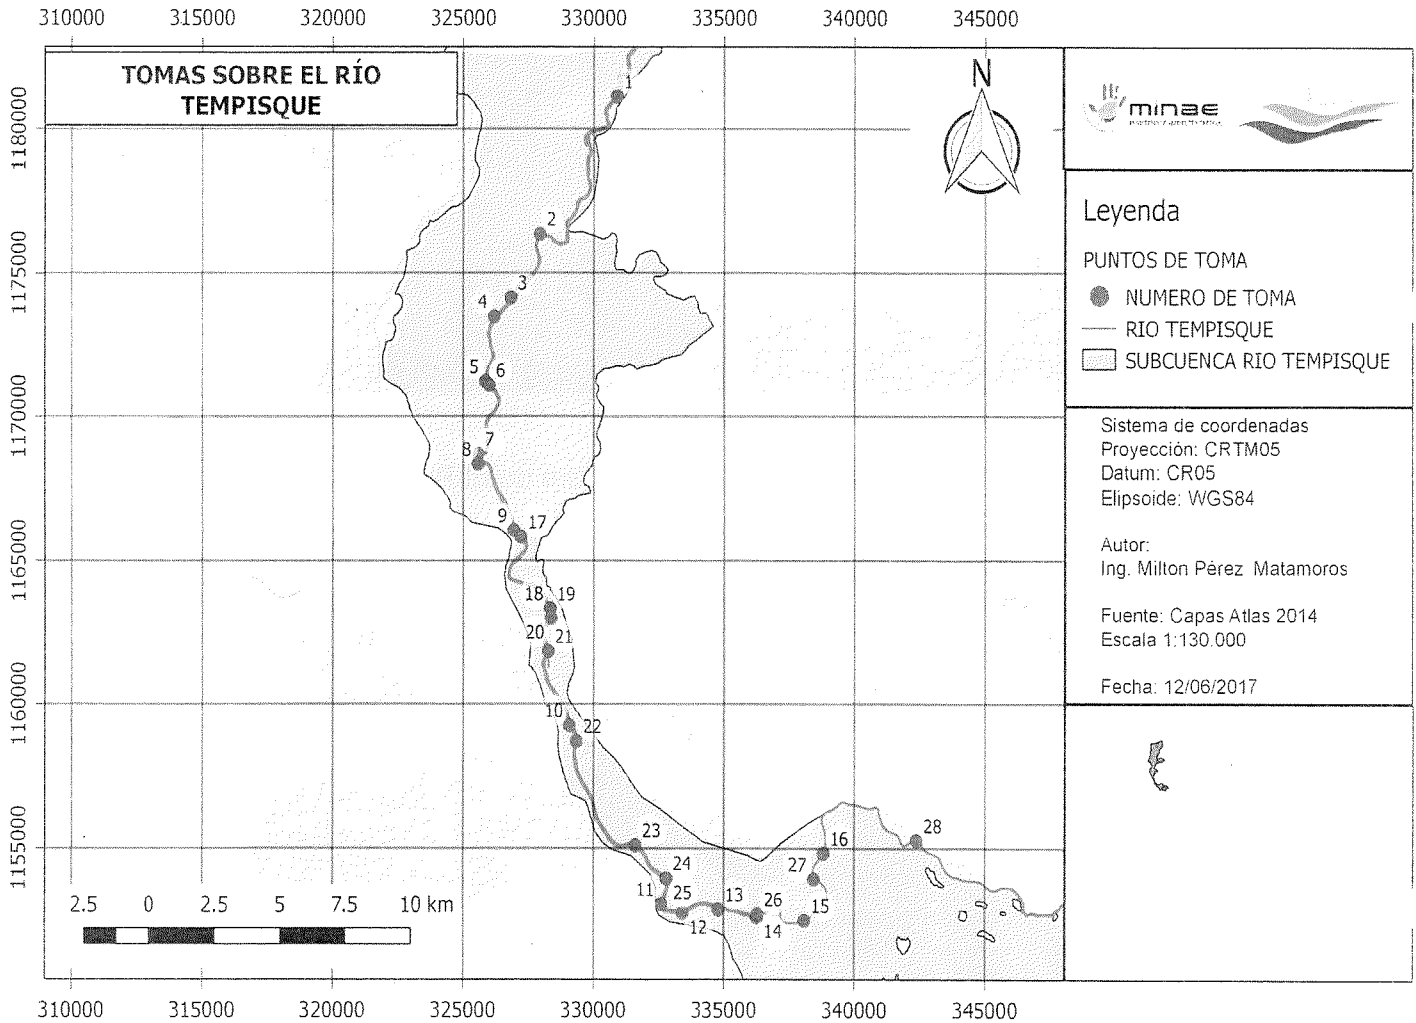
Anexo 19. Mapa de las tomas de las concesiones que se les da seguimiento mensual sobre el Río Tempisque.

Nota: Las tomas del margen derecho del Río Tempisque corresponden de la Toma 1 a la Toma 16. El margen izquierdo corresponde de la Toma 17 a la Toma 28.
