21 de setiembre de 2018  
DA-UHTPNOL-0835-2018

En atención a seguimiento y control sobre el Río Tempisque correspondiente al mes de agosto del presente año; nos permitimos indicar lo siguiente:

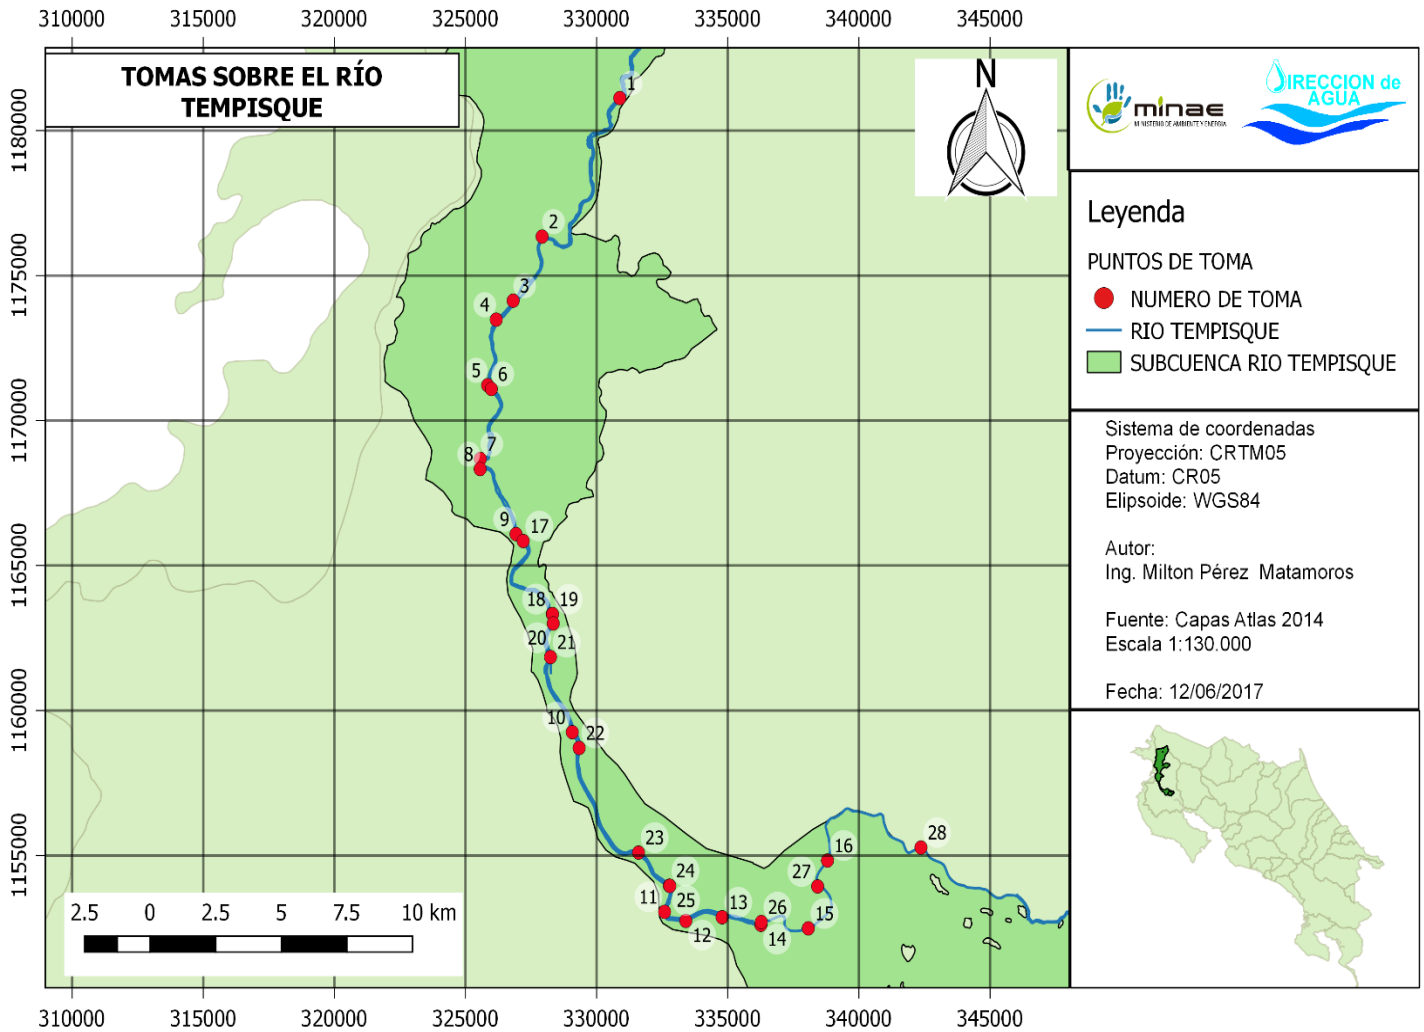
**Anexo 23.** Mapa de las tomas de las concesiones que se les da seguimiento mensual sobre el Río Tempisque.

**Nota:** Las tomas del margen derecho del Río Tempisque corresponden de la Toma 1 a la Toma 16. El margen izquierdo corresponde de la Toma 17 a la Toma 28.
