**Comisión Técnica Interinstitucional para la Gestión de Acuíferos
DA-UHTPCOSJ-1079-2019**

Fecha: 11 de junio del 2019
DA-UHTPCOSJ-1079-2019

I. ANÁLISIS DE LAS CONDICIONES DEL ENTORNO EN LOS POZOS INSPECCIONADOS

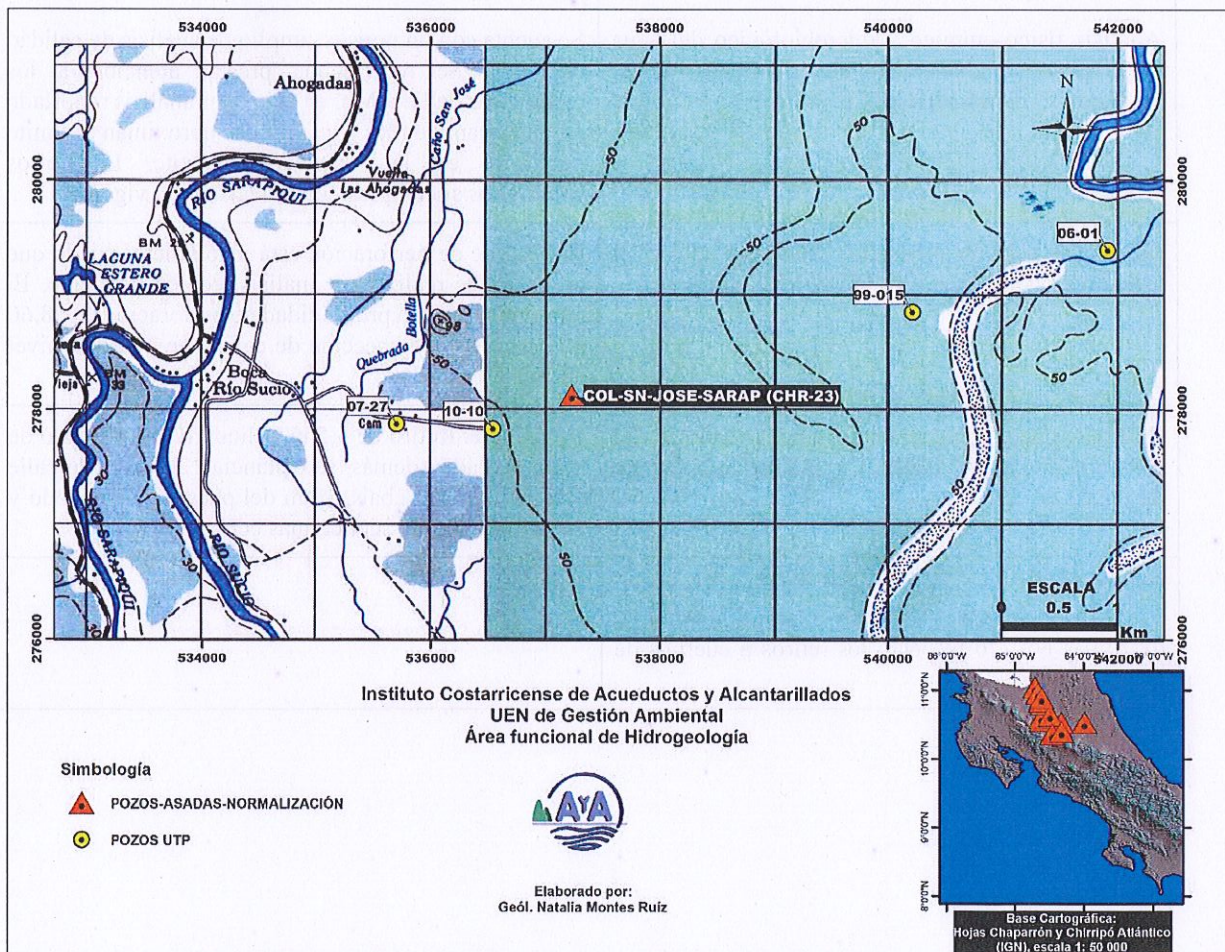
Figura 2: Mapa de ubicación del pozo de la ASADA La Colonia San José.

Criterios analizados / Pozo	Pozo CHR-23
Información registral de las propiedades donde se ubican los pozos (fundamentado en el artículo 15 del Decreto N° 35884-MINAET).	Pozo se ubica en propiedad de la ASADA.
Prueba de bombeo (fundamentado en los artículos 32 y 33 del Decreto N° 35884-MINAET).	Si cuenta con prueba de bombeo.
Análisis físico-químico y microbiológico del agua en el pozo (fundamentado en el artículo 32 del Decreto N° 35884-MINAET).	Se cuenta con un registro amplio de análisis de calidad de agua. Se recomienda prestar atención a los parámetros de Fe y Mn, en el primer análisis reportado no cumplían y en los siguientes se aproximan al límite permitido en la legislación vigente. Los otros parámetros si cumplen con la legislación vigente.
Informe de perforación con los datos señalados en el artículo 27 del Decreto N° 35884-MINAET).	El informe de perforación está incompleto, por lo que no se puede realizar un análisis técnico detallado. El reporte indica una profundidad de perforación de 28.60 m y durante la inspección de campo se midió el nivel del agua a 12,45 m.

Retiro de pozos (fundamentado en el artículo 13 del Decreto N° 35884-MINAET y artículo 8 de la Ley de Aguas N° 276)	No cumple. Retiro de 3,5 m al lindero más cercano de la propiedad. Además, se distancia 12,1 m de la calle pública, 6 m del ebais, 13 m del puesto de comando y a 18 m del tanque séptico más cercano.
Restricción o limitaciones señaladas en el artículo 33 de la Ley Forestal N° 102 y el artículo 8 de Ley de Aguas N° 276 respecto los retiros a cuerpos de agua.	Cumple

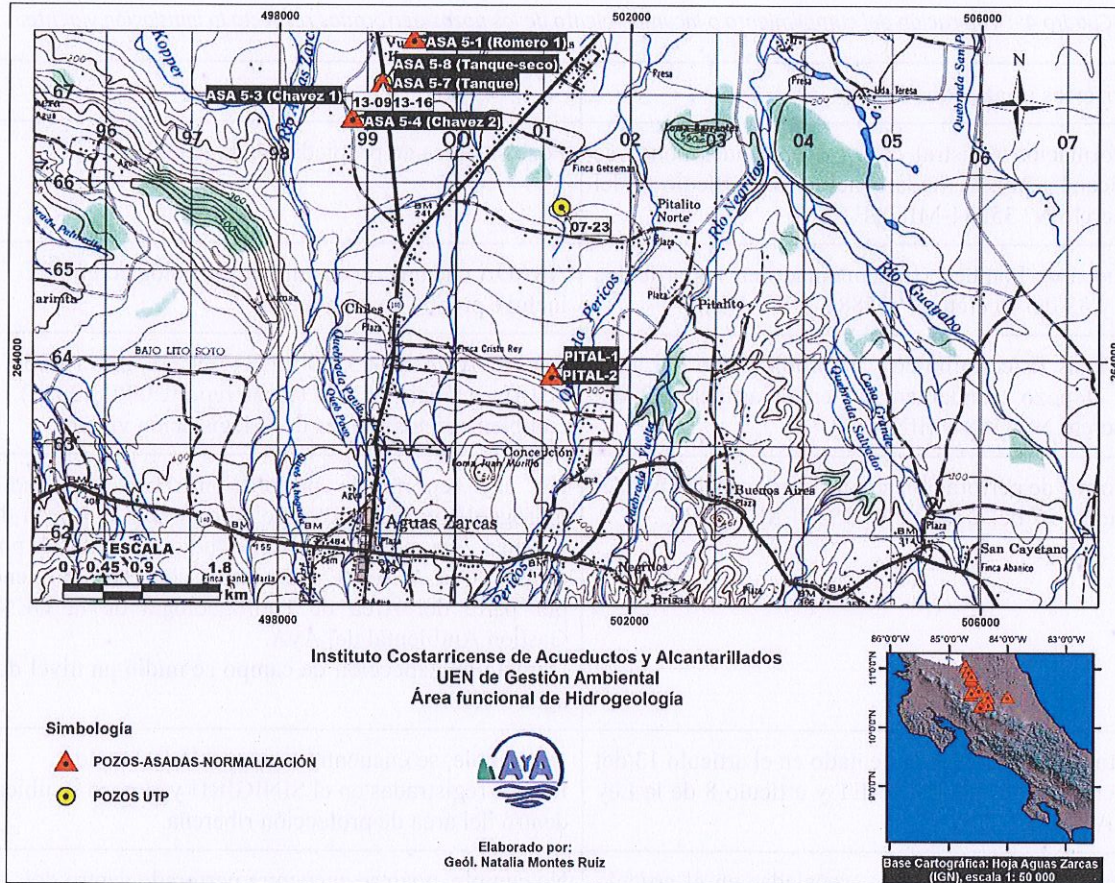
Figura 4: Mapa de ubicación del pozo de la ASADA de Pital.

De acuerdo con el oficio DA-UHSAN-0052-2019 se reportó 2 pozos en propiedad de la ASADA Pital de San Carlos, no obstante, durante la gira de campo se encontró que uno de los pozos había sido aterrado y cubierto, por lo que solo se procedió con el análisis del pozo restante (Figura 3 y Figura 4), el cual la ASADA no lo tiene en uso actualmente. De acuerdo con las bases de datos institucionales no hay información o registros del pozo (Cuadro 3).

La ASADA Pital cuenta con varias captaciones de nacientes inscritas ante la Dirección de Agua, estas nacientes y el pozo se encuentran dentro de la misma propiedad. Según se verificó en el campo y en el SINIGIRH, el pozo se encuentra a 15,7 m de la naciente F-8, a 21,1 m de una naciente sin nombre, a 28,1 m de la naciente F0-1, a 35 m de la naciente F0-2, a 14,5 m de la quebrada generada por todas las nacientes mencionadas y a 45 m de una quebrada sin nombre. De tal manera, que el pozo no cumple con los retiros establecidos en la Ley Forestal y Ley de Aguas, respecto cuerpos de agua.

Es importante indicar que durante la inspección de campo se midió en el pozo un nivel de agua a 30 cm, que preliminarmente coincidiría con los niveles de la quebrada y nacientes.

Crterios analizados / Pozo	Pozo 1
Información registral de las propiedades donde se ubican los pozos (fundamentado en el artículo 15 del Decreto N° 35884-MINAET).	Pozo se ubica en propiedad de la ASADA.
Prueba de bombeo (fundamentado en los artículos 32 y 33 del Decreto N° 35884-MINAET).	ASADA cuenta con estudio hidrogeológico que incluye prueba de bombeo.
Análisis físico-químico y microbiológico del agua en el pozo (fundamentado en el artículo 32 del Decreto N° 35884-MINAET).	Reporte AYA-ID-05780-2018 (fecha reporte 15-06-2018) y análisis 143896 (fecha reporte 09-08-2018) cumplen con los límites de la legislación vigente.
Informe de perforación con los datos señalados en el artículo 27 del Decreto N° 35884-MINAET).	No hay reporte de perforación. Hay un estudio hidrogeológico con descripción de pozos y prueba de bombeo, sin embargo, este estudio se elaboró por cuenta de la ASADA y no cuenta con el visto bueno por parte del Área de Hidrogeología de la UEN-Gestión Ambiental del AyA. Durante la inspección de campo se midió un nivel del agua a 0,30m.

Retiro de pozos (fundamentado en el artículo 13 del Decreto N° 35884-MINAET y artículo 8 de la Ley de Aguas N° 276)	No cumple, se encuentra a menos de 100 m de 8 fuentes registradas en el SINIGIRH y el pozo se ubica dentro del área de protección ribereña.
Restricción o limitaciones señaladas en el artículo 33 de la Ley Forestal N° 102 y el artículo 8 de Ley de Aguas N° 276 respecto los retiros a cuerpos de agua.	No cumple, pozo se encuentra perforado dentro del área de protección ribereña.

Cuadro 4 y considerando que no son criterios subsanables se recomienda proceder con el sellado.

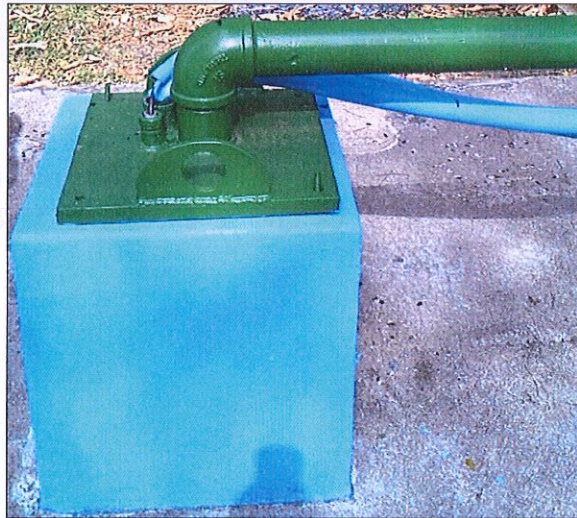
Figura 16: Fotografía del pozo TA-15.

Considerando el armado y la columna litológica del informe de perforación, se concluye que el acuífero sedimentario se encuentra cubierto por una capa de materiales arcillosos con un

espesor que varía entre 30 y 40 m, de tal manera que actúa como una barrera natural ante la posible infiltración de contaminantes bacteriológicos.

Cuadro 12) y potreros para ganado. Para el caso del pozo TA-15, el uso de suelo de las propiedades circundantes concuerda con potreros.

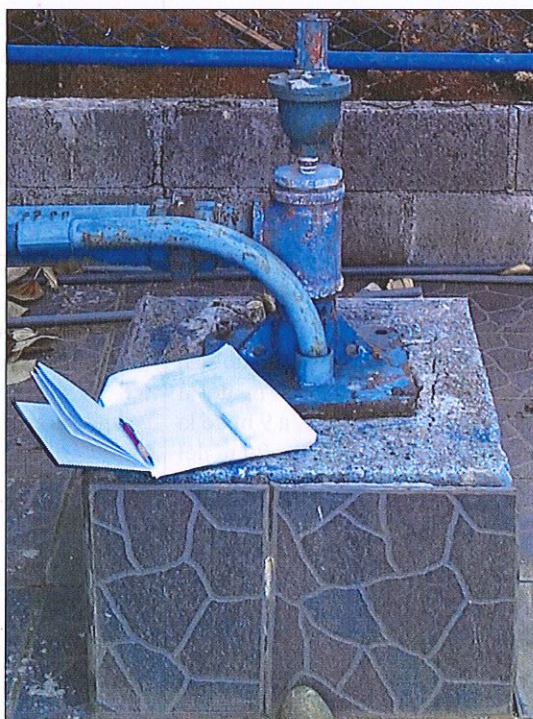
Figura 18: Fotografía del pozo 1.

Los pozos (cuadro 7) se encuentran inscritos ante la Dirección de Agua en el expediente 1022R, como pozo 1 (Figura 18) y pozo 2 (Figura 19), no obstante, se recomienda modificar el registro existente con las condiciones verificadas en campo y asignar número de pozo oficial. Actualmente ambos pozos se encuentran en uso y se turnan el bombeo.

Cuadro 14, los reportes de calidad de agua cumplen con la legislación vigente, el acuífero se encuentra sobreyacido por 24 m de arcillas que le brinda una protección natural al acuífero y se reporta un nivel estático a 43,37 m.

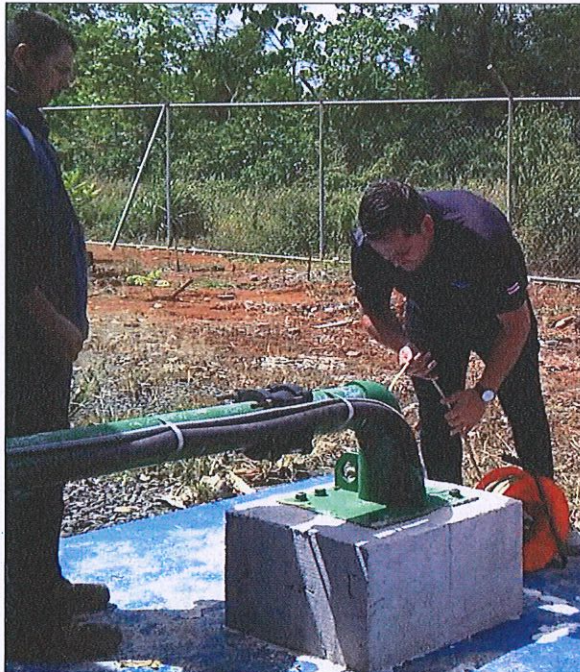
Figura 19: Fotografía del pozo 2.

Respecto el uso de suelo en los alrededores del pozo 2 hay una carretera nacional y terrenos baldíos. De acuerdo con el análisis a partir del

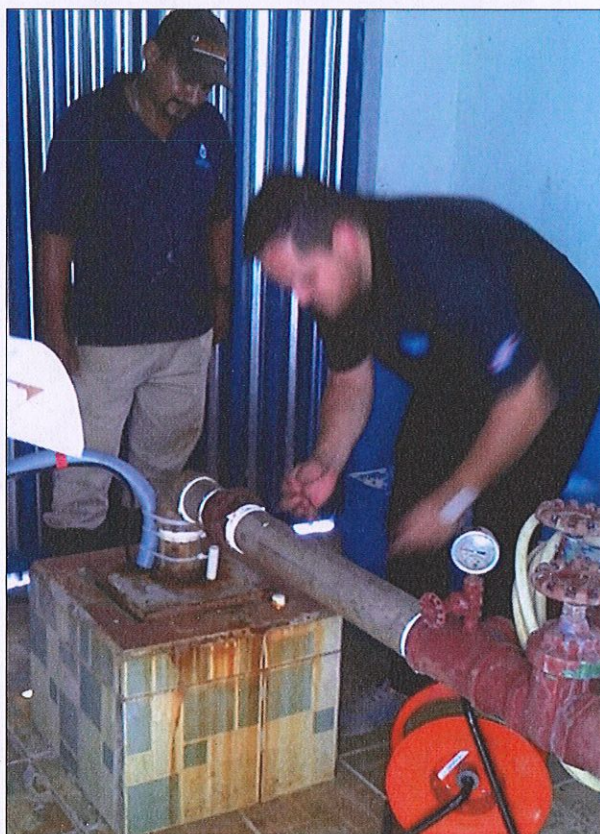
Figura 21: Fotografía del pozo SJ-2 de la ASADA Pavón.

El uso de suelo en los 40 m alrededores del pozo SJ-2 (Figura 21) y SJ-16 (Figura 22) corresponden con potreros y carretera nacional, algunas casas habitacionales se ubican a más de 40 m. Los reportes de calidad de agua cumplen con la legislación vigente, sin embargo se recomienda dar seguimiento a las concentraciones de Mn, pH y arsénico, debido a los problemas con el pozo 3.

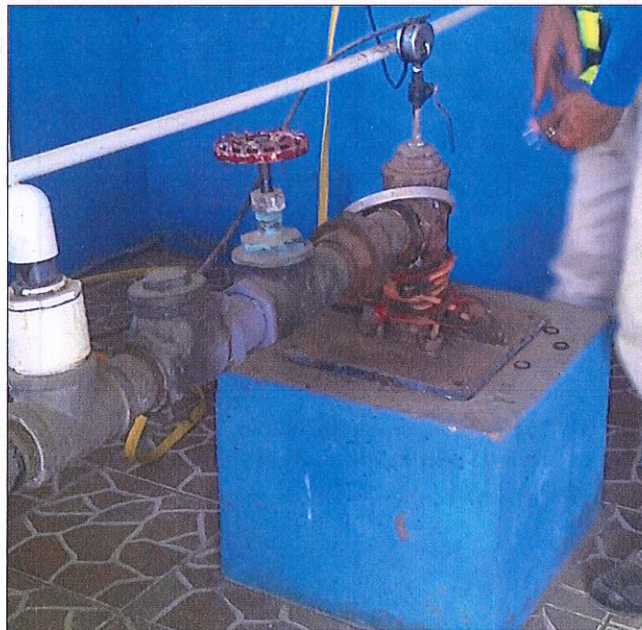
Figura 26: Fotografía del pozo 1 de la ASADA La Virgen.

Respecto al pozo 1 (Figura 26), el pozo se encuentra en propiedad privada, el uso de suelo en los alrededores corresponde con calle pública y cultivos de árboles frutales, no se identificaron fuentes potenciales de contaminación en el radio de 40 m, no cuenta con reportes de calidad de agua actualizados siendo el último del 2009. Según el personal de la ASADA el pozo tiene una profundidad de 40 aproximadamente. Además, junto a este pozo se localiza un piezómetro de 40,69 m de profundidad y con un nivel estático de 11,79 m.

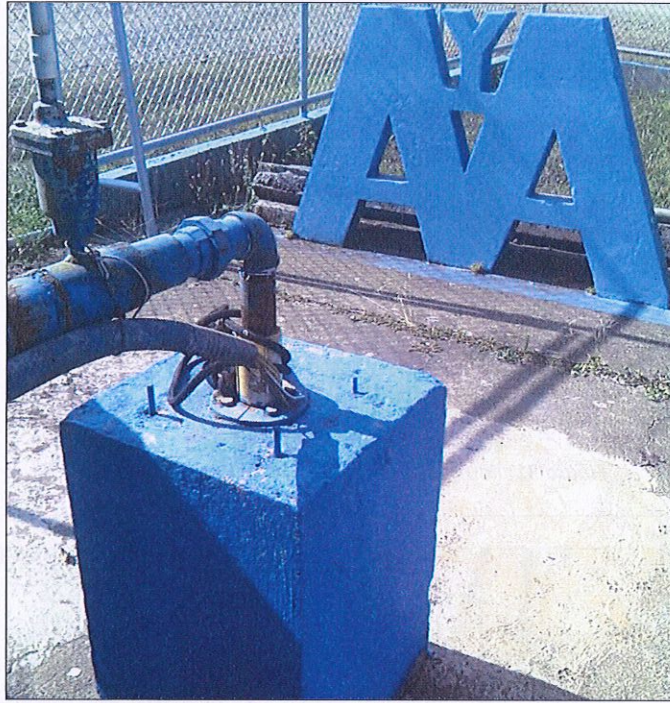
Figura 29: Fotografía del pozo MQ-3.

Particularmente para el caso de la ASADA El Parque (Figura 32) los tres pozos se encuentran en propiedad Inder, se encuentran cercanos entre sí, existe una quebrada entre los pozos y un centro poblacional en las colindancias de la propiedad, donde los tanques sépticos intervienen como fuentes potenciales de contaminación. Los reportes de calidad de agua para los pozos MQ-3 y MQ-44 cumple con la legislación vigente mientras para el pozo 3 no cumplen.

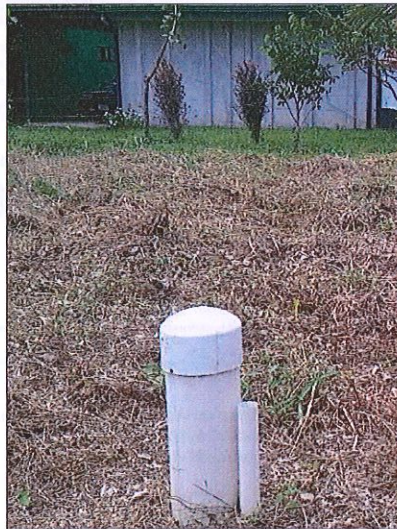
Figura 36: Fotografía del pozo 1 de la ASADA Chambacú.

Los 2 pozos de la ASADA de Chambacú son pozos recién perforados, no se encuentran registrados en ninguna de las tres instituciones, no están en operación y se encuentran en proceso de registro de la información de perforación, por lo que deben presentar toda la documentación establecida en la legislación vigentes, a saber el informe de perforación con el perfil litológico y el armado del pozo, el ensayo de bombeo, los análisis de calidad de agua, los planos catastros y su respectivas certificaciones, así como, el estudio de zona de protección efectiva de los pozos, ya que durante la inspección se verificó que ninguno cumple con el retiro de 40 m desde el lindero de la propiedad.
