OFICIO N° SENARA-DIGH-UI-0405-2017  
19 de diciembre de 2017

Asunto: *Denuncia Crisis Hídrica en Región Guanacasteca, petición de recomendaciones*

#### **Ubicación**

Provincia de Guanacaste, cantón Santa Cruz, distrito Cuajiniquil, poblado de Marbella.

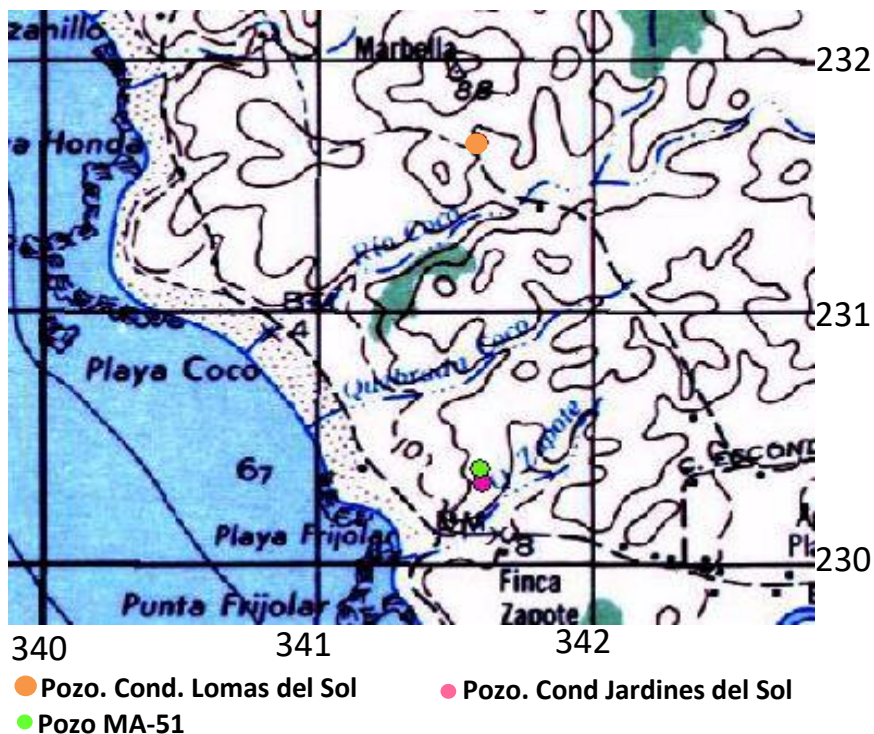
Se trata de un proyecto residencial para 167 viviendas, actualmente presenta la infraestructura correspondiente a los accesos, cordón de caño, áreas comunes, oficina-recepción principalmente. Solo se logró observar la presencia de 2-3 viviendas. Dentro de este proyecto se localiza un pozo bajo las coordenadas CRTM05 1117223.75N/305257.49E (Foto 1, Figura 1). Este presenta un sello sanitario de 0.45 m, tubería de 3 pul y una profundidad de 78 m según

indicó el Sr. Ortíz. De acuerdo con revisión realizada en la Base de Datos de SENARA, este pozo no se encuentra registrado.

Figura 1. Ubicación de los pozos georeferenciados (Parte de la hoja cartográfica Marbella).
