ESTUDIO HIDROGEOLÓGICO DEL ACUÍFERO ALUVIAL DE BAHÍA BALLENA:

Comprendido en la cuenca del río Uvita y río
Higuerón hasta la quebrada Tibia, en Osa,
Puntarenas.

Mario Enrique Arias Salguero

Mayo, 2016

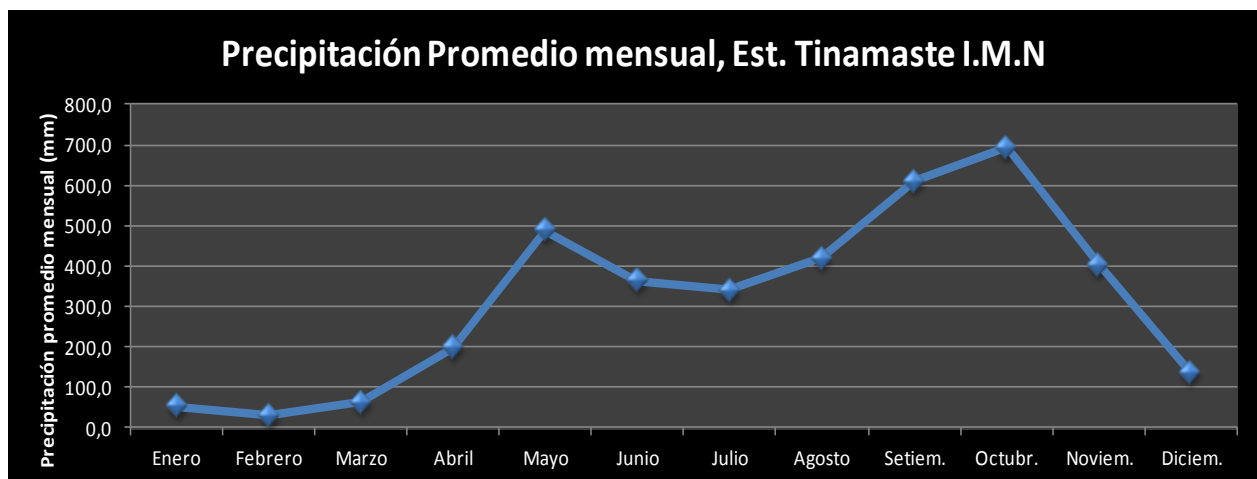
Figura 3: Gráfico donde se muestra la distribución de la precipitación promedio mensual cerca de la zona de estudio. Fuente Elaboración Propia con datos del IMN

En la figura 3, se aprecia que las precipitaciones máximas en la zona se dan en los meses de setiembre y octubre llegando a valores entre los 600 mm a 700 mm promedio, además se presenta un pico o aumento en la precipitación durante el mes de mayo, en donde la precipitación llega a hasta los 500 mm. Los meses de Junio a finales de Setiembre presentan una constante en la precipitación, con valores promedio entre los 300 mm a 400 mm. La estación seca inicia a finales de Noviembre en donde se muestra una disminución considerable en la precipitación llegando a 25 mm mensuales en los meses de Enero y Febrero, comenzando a aumentar levemente en los meses de Marzo y Abril.

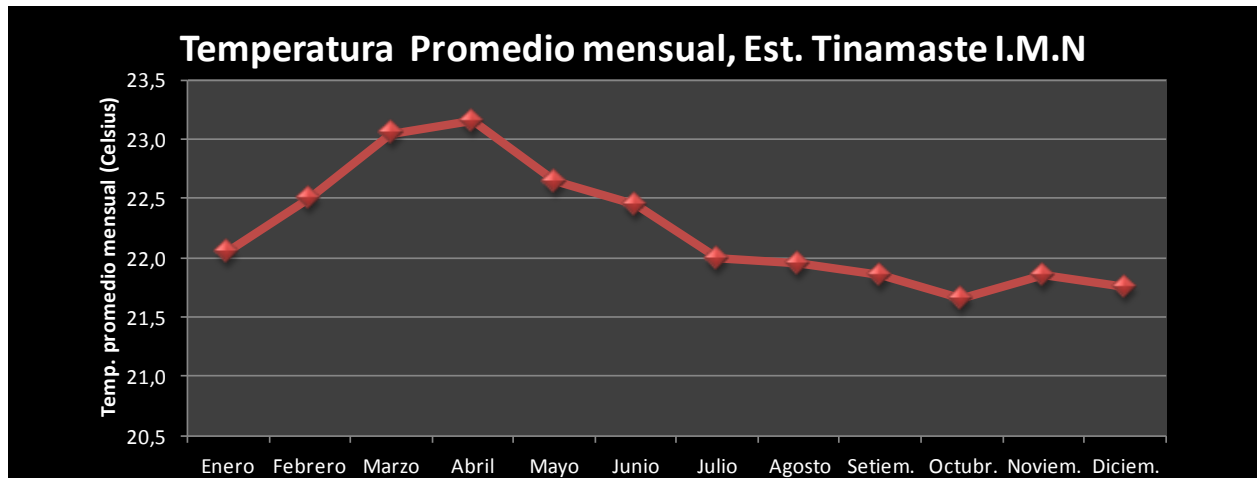
Figura 4: Gráfico donde se muestra la distribución de la temperatura promedio mensual cerca de la zona de estudio. Fuente Elaboración Propia con datos del IMN

De acuerdo con la figura 4, se puede observar como los datos de temperatura promedio, se muestran constantes entre los meses de Julio a Diciembre, con un rango de entre los 22°C a los 21,5°C, Iniciando el periodo de mayor temperatura desde Enero hasta finales de Junio.

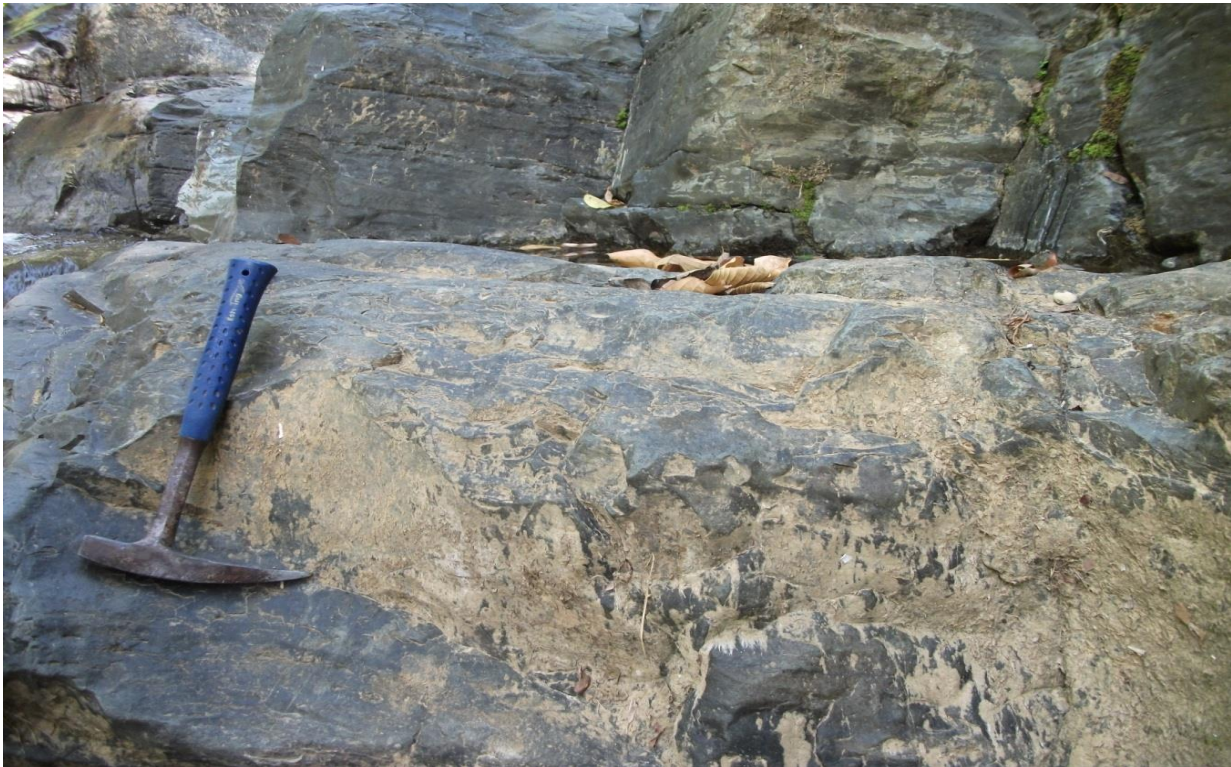
Figura 9: Paquetes métricos de Lutita negra-gris de dureza alta, ubicados en el margen del río Uvita, coordenadas Lambert Norte 568448 E/ 130031 N

La textura de las rocas varía en su tamaño de grano, generalmente se presentan areniscas de grano fino a medio de coloración café claro a negro, las cuales se intercalan con paquetes de lutitas de la misma coloración. Ambos tipos de rocas pueden presentar laminación paralela así como cruzada y otras estructuras sedimentarias tales como concreciones de tamaños decimétricos, muy apreciables en las coordenadas Lambert Norte 566381 E/ 126185 N. Es posible observar afloramientos con mayor tendencia de areniscas que lutitas o viceversa. En sectores donde la roca se encuentra sana, ésta presenta una dureza muy alta, siendo difícil de partir con piqueta debido a su grado de compactación (figura 9 y figura 10).

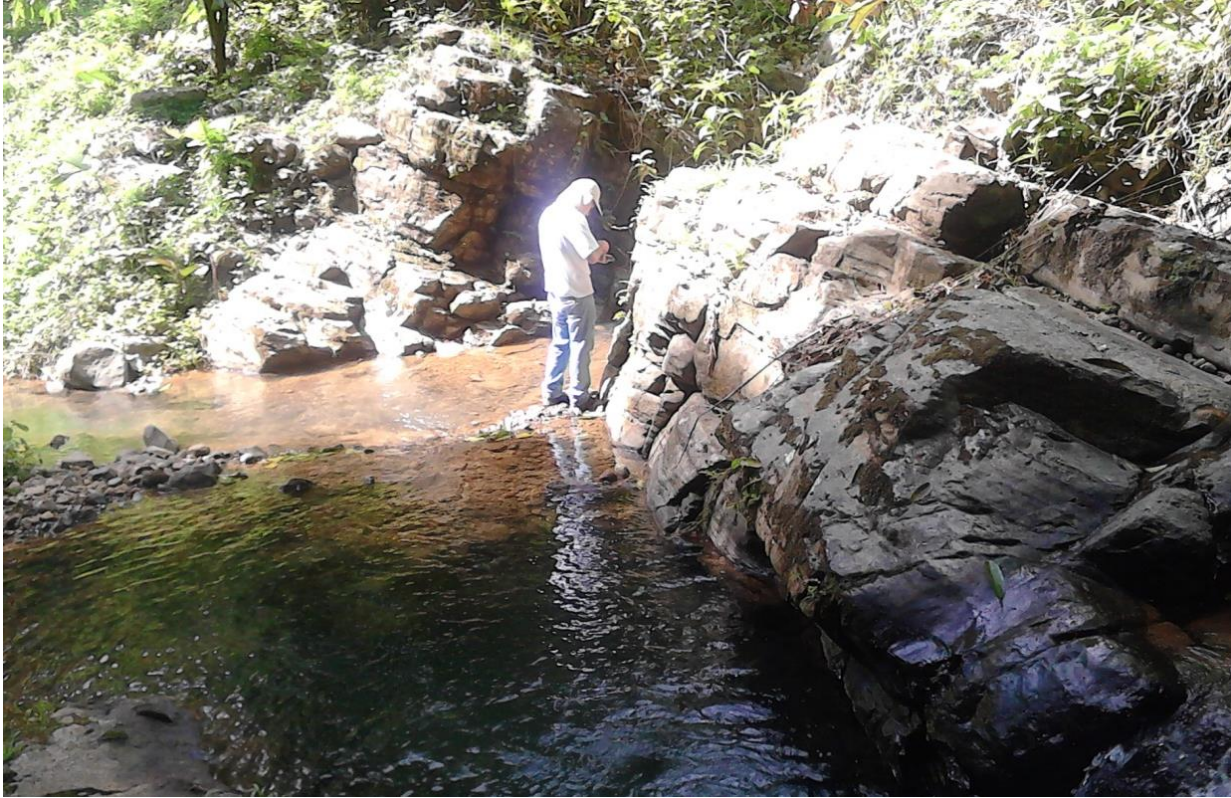
Figura 10: Rocas aflorantes en un afluente del Río Ballena (coordenadas Lambert Norte 568281 E/ 128710 N), se observa un ángulo de buzamiento de 10° con rumbo N75W.

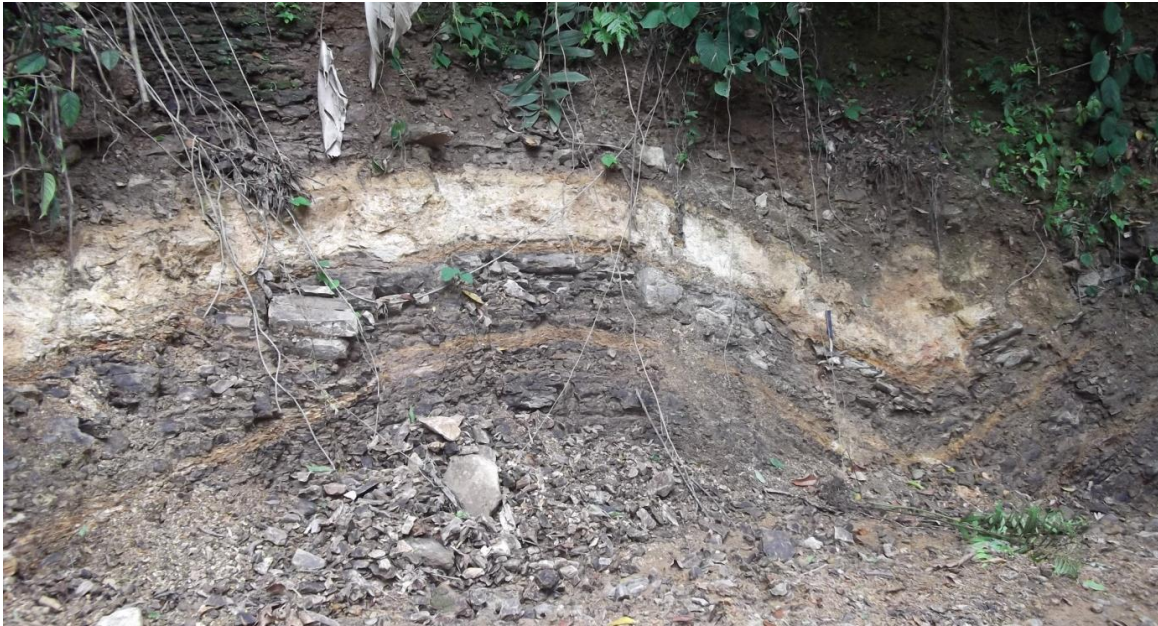
Figura 11: Pliegues encontrados a lo largo del camino en la parte alta de Fila Ballena.

En los sectores costeros es posible observar la presencia de pliegues de diversos tamaños los cuales estarían asociados a slumps (figura 11). Además se observa que algunos planos de estratificación y fracturas se encuentran rellenos de lutita fina lo cual genera una especie de pequeños diques y sills, ocasionados por los procesos de compactación y diagénesis. Además en la zona montañosa propiamente en Fila Ballena, coordenadas Lambert Norte 569 538 E 128 797N es posible observar la presencia de una secuencia de pliegues tanto antiformal como sinformales de tamaños métricos.

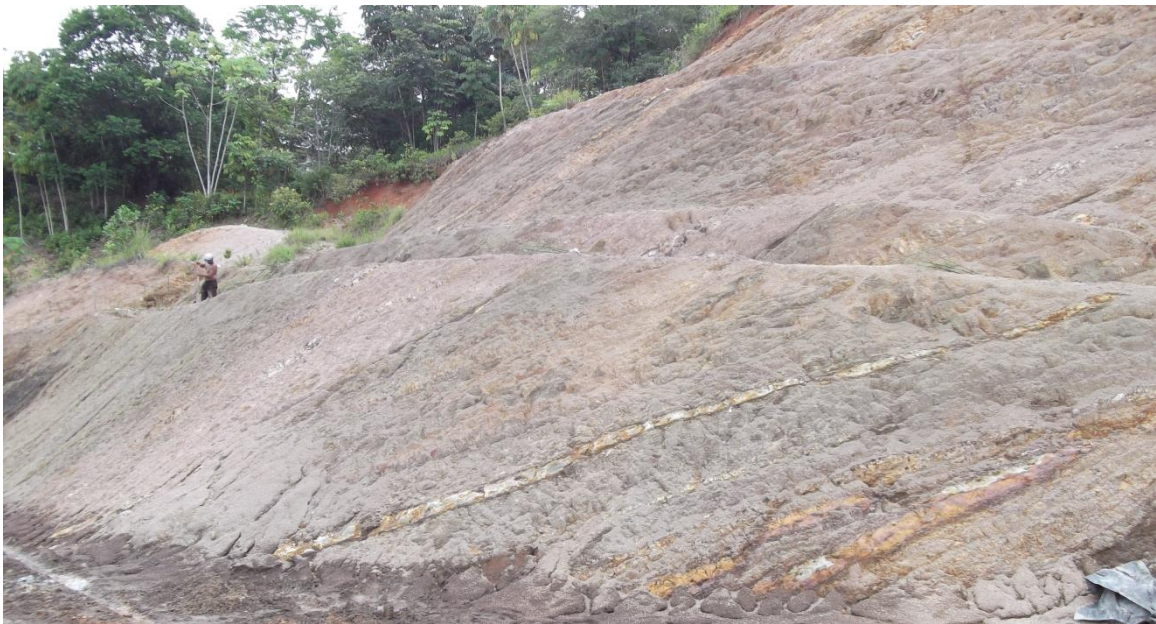
Figura 12: Secuencia de lutitas y areniscas muy alteradas con al menos 20 m de espesor aflorante, en la base del afloramiento se observa una mayor presencia de capas de arenisca (capas blancas) (565517 N /127927 E)

En su estado alterado las lutitas presentan una coloración café claro, las cuales se intercalan con paquetes de areniscas alteradas de coloraciones café-claro a blancuzco, además el grado de fracturamiento presente varía de bajo a medio (figuras 12 y 13). Ambos tipos de roca al estar expuestas a agentes erosivos, se meteorizan en capas de cebolla.

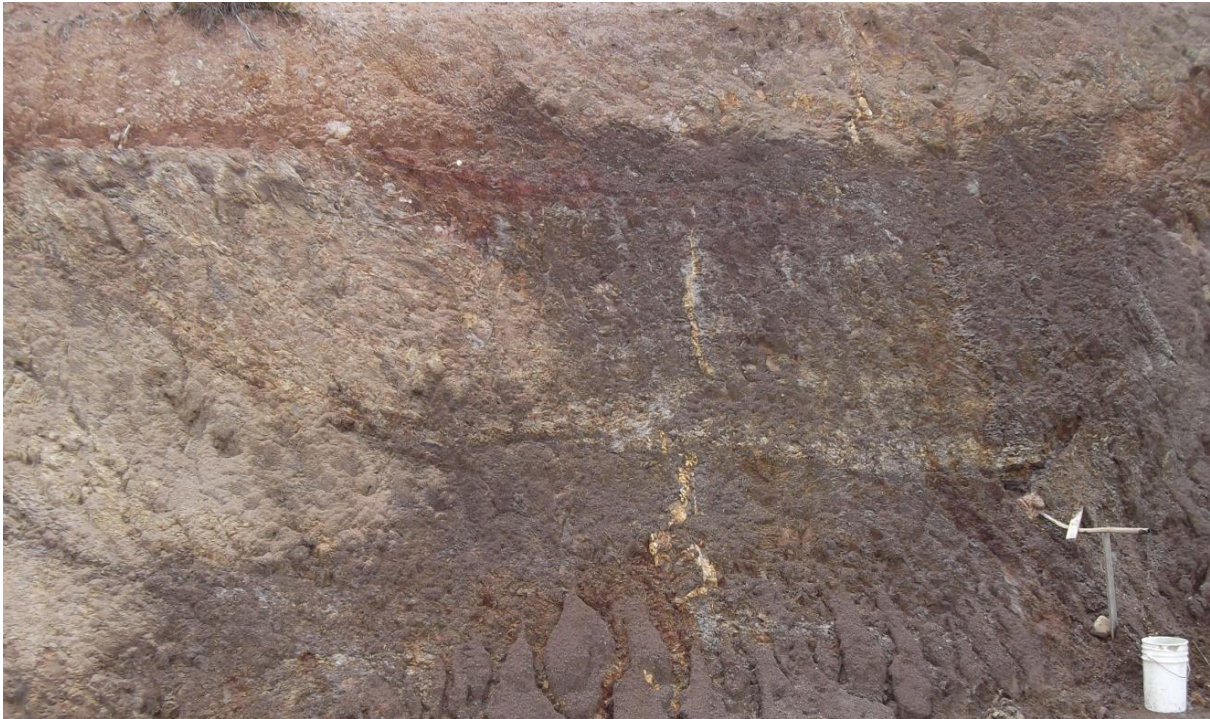
Figura 13: En la zona central de la fotografía se aprecia un dique de coloración blanco y muy arcillitizado el cual corta la secuencia de lutitas alteradas de coloraciones moradas y rojizas.

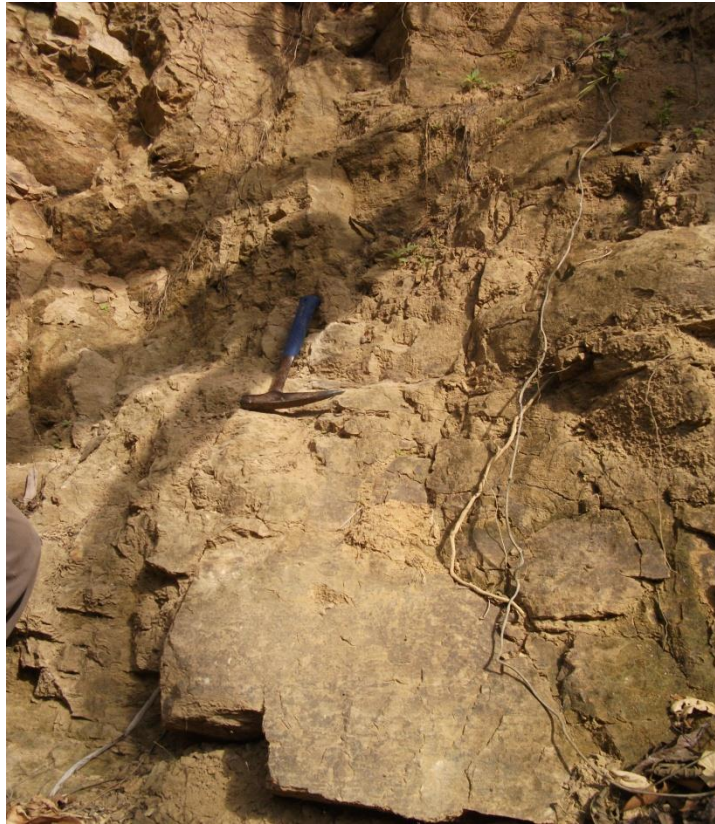
Figura 14: Afloramiento donde se muestra una arenisca muy meteorizada y fracturada.

En los afloramientos localizados en el sector montañoso noreste del área de estudio en las coordenadas Lambert Norte 567048 E/ 1296801 N, 567387 N /130184 E, 567775 N /130149 E y 569396 N / 198901E, se presentan areniscas meteorizadas constituidas por paquetes decimétricos de areniscas de grano medio bien estratificadas, las cuales se presentan en un estado de alteración de grado medio a alto, presentando poca dureza y coloraciones de roca amarillentas-blancuzcas y hasta rojizas (figura 14), las cuales generan suelos arcillo-limosos de coloración rojiza de por lo menos 1 metro de espesor.

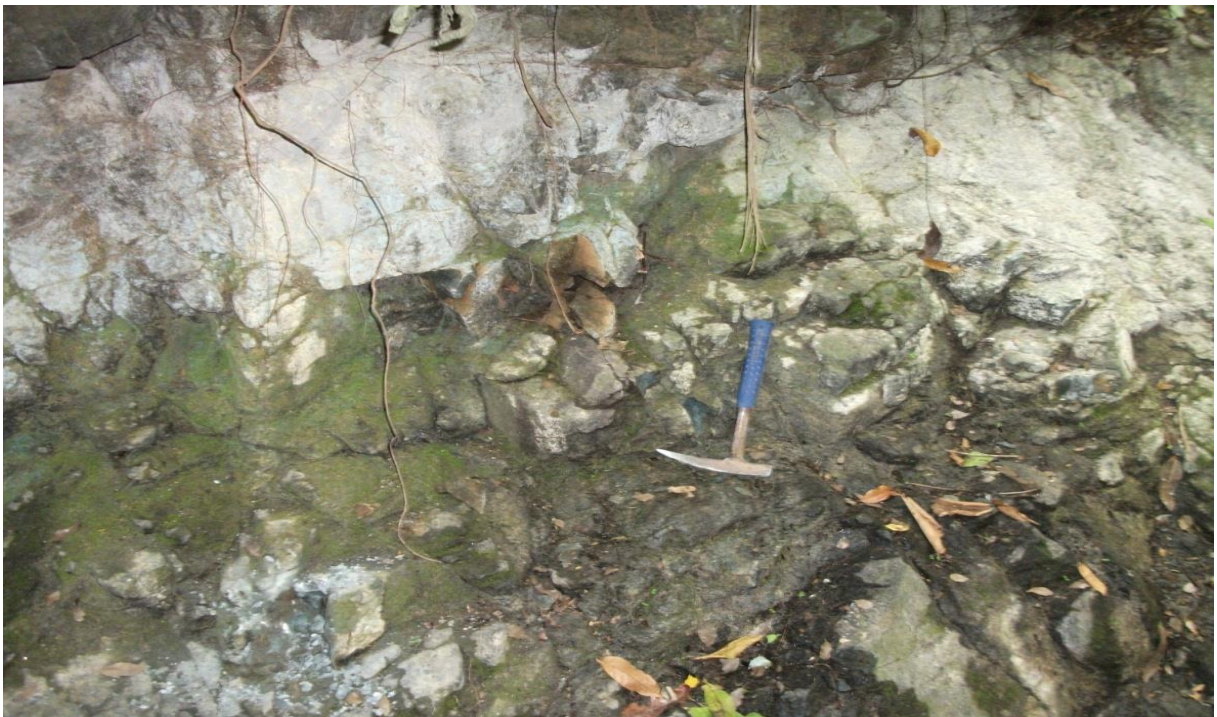
Figura 16: Se muestra la roca aflorante en el Río Cortezal.

Localizadas en los márgenes del Río Cortezal, y conformando una catarata llamada Cascada Verde, este afloramiento se encuentra en las coordenadas Lambert Norte 566169 E /129626 N. Está conformado por una roca coloración verdosa a gris en su estado sano, mientras que en su estado meteorizado, se presenta como una arcilla de coloración verde oscura. El espesor del afloramiento es de al menos 10 m (figuras 15 y 16).

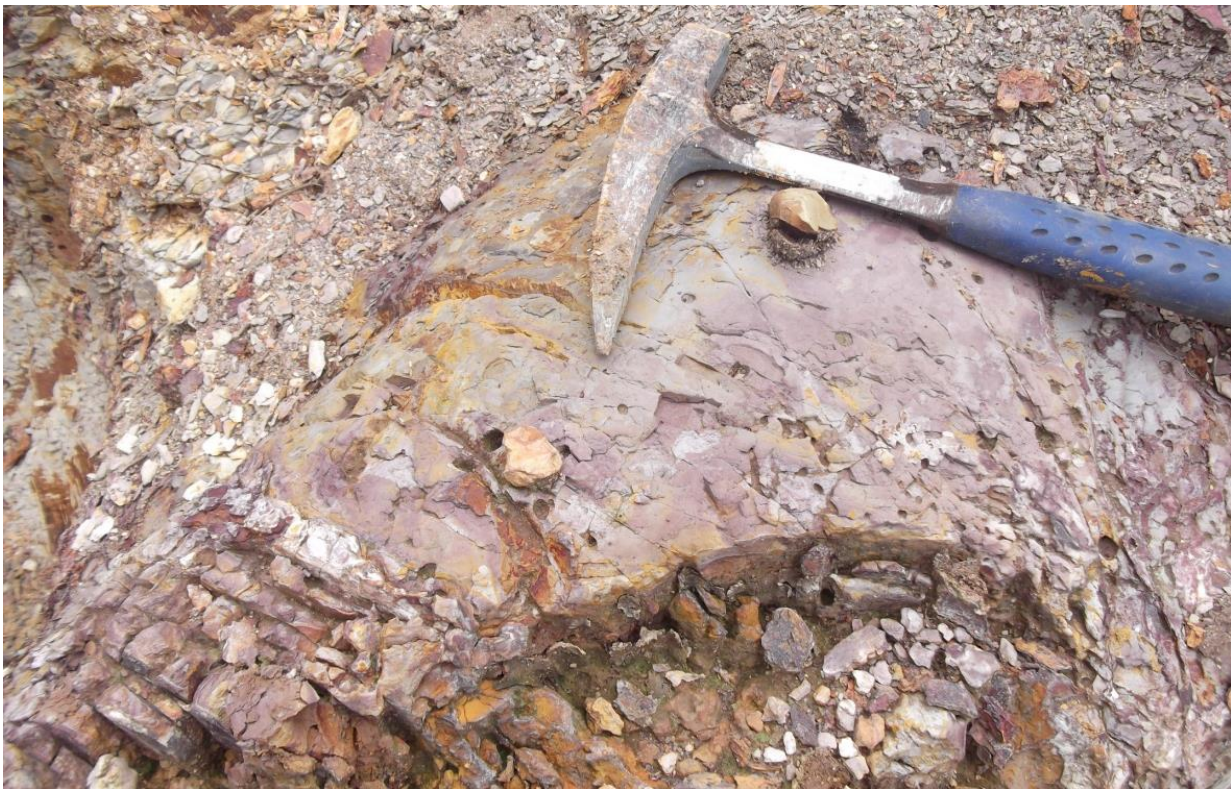
Figura 17: Arcillas y rocas alteradas hidrotermalmente

Se observan fracturas rellenas de un tipo de arcilla que presenta erosión diferencial con respecto a sus alrededores, dejando una especie de micro diques entre fracturas (figuras 17,18 y 19).

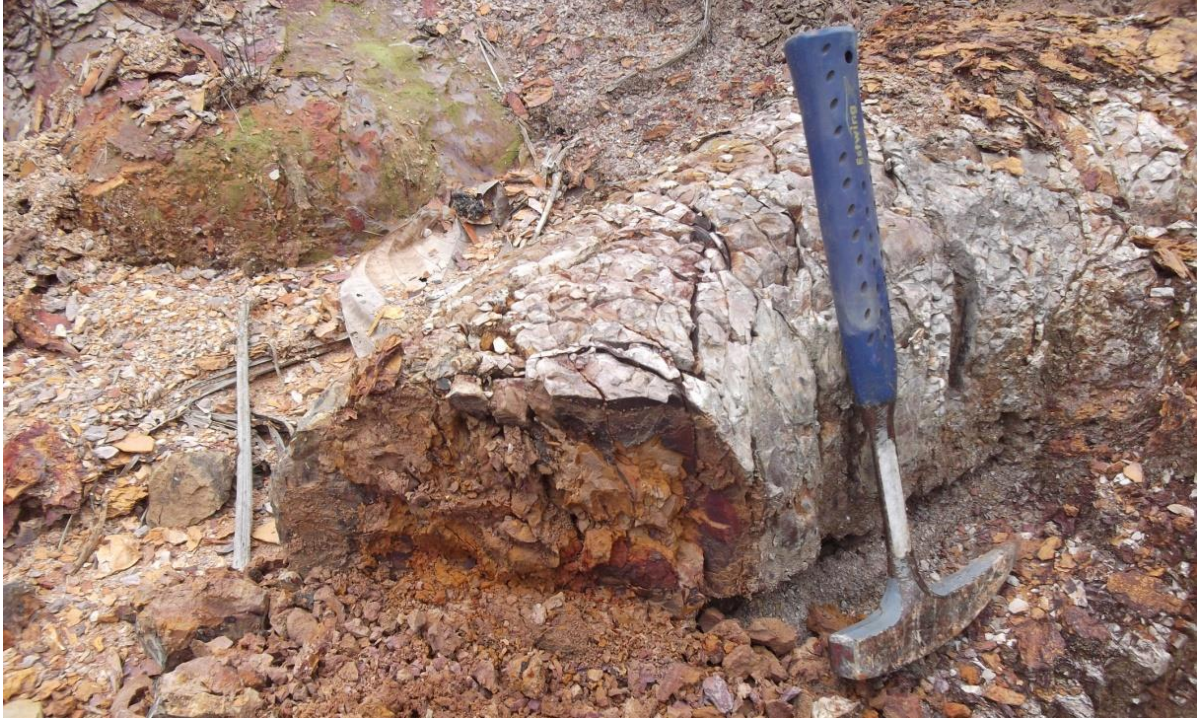
Figura 18: Estructura de forma tabular, aparentemente sería una lutita alterada con erosión diferencial, pero no se descarta que sea algún tipo de dique.

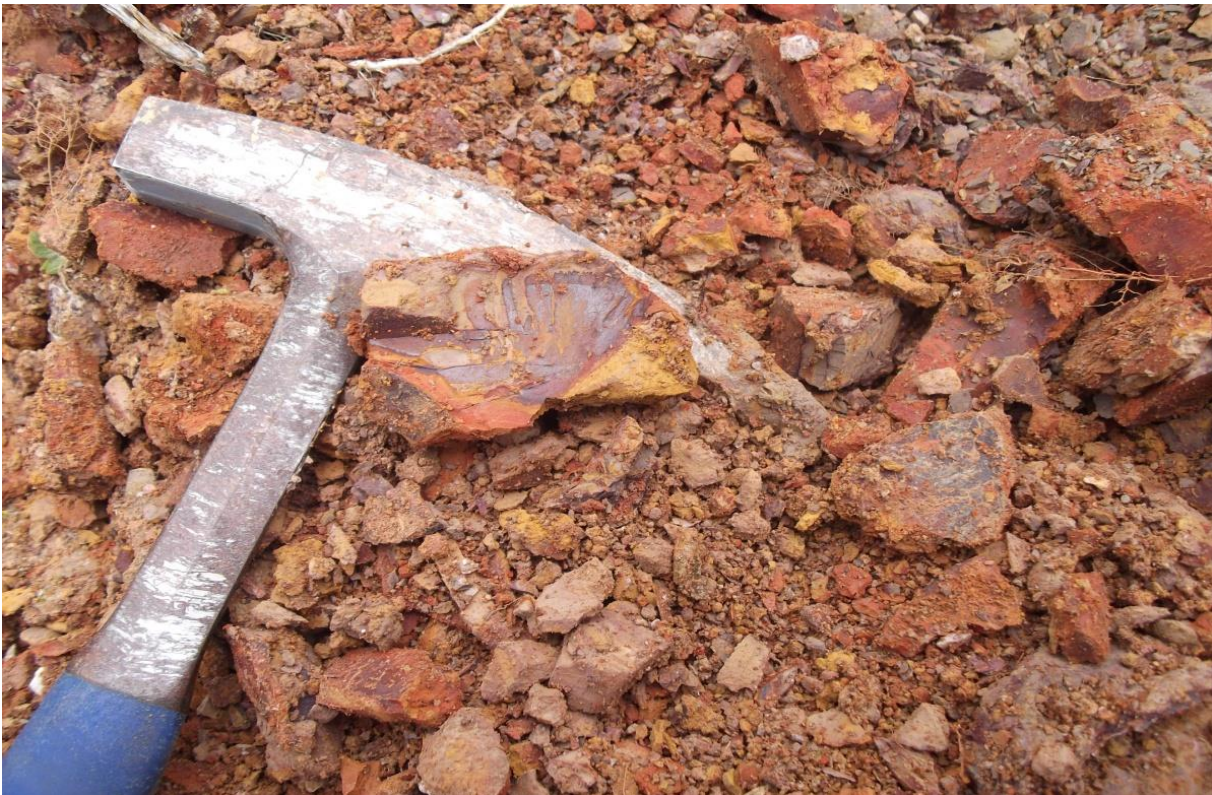
Figura 19: Lutita alterada con aparente presencia de minerales asociados a efectos de oxidación.

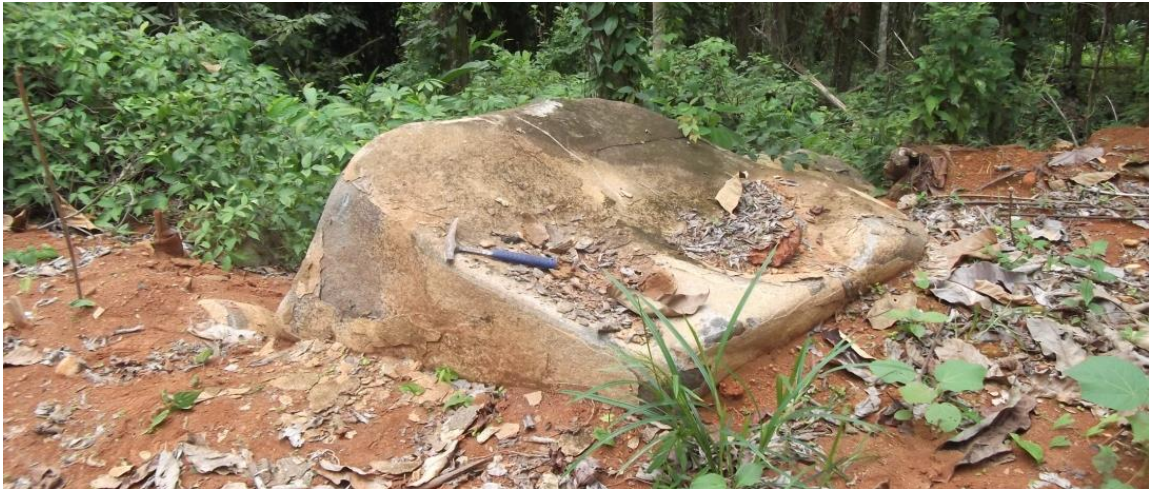
Figura 20: Bloques rodados de roca de dureza muy alta.

Además, localizados en Fila Tigre, se presenta un afloramiento en las coordenadas Lambert Norte 566823 N/ 128216 E. en donde se presentan bloques subredondeados de un tamaño máximo de 2,5 m, estos se encuentran esparcidos por la zona dando la impresión de ser bloques rodados (figura 20).

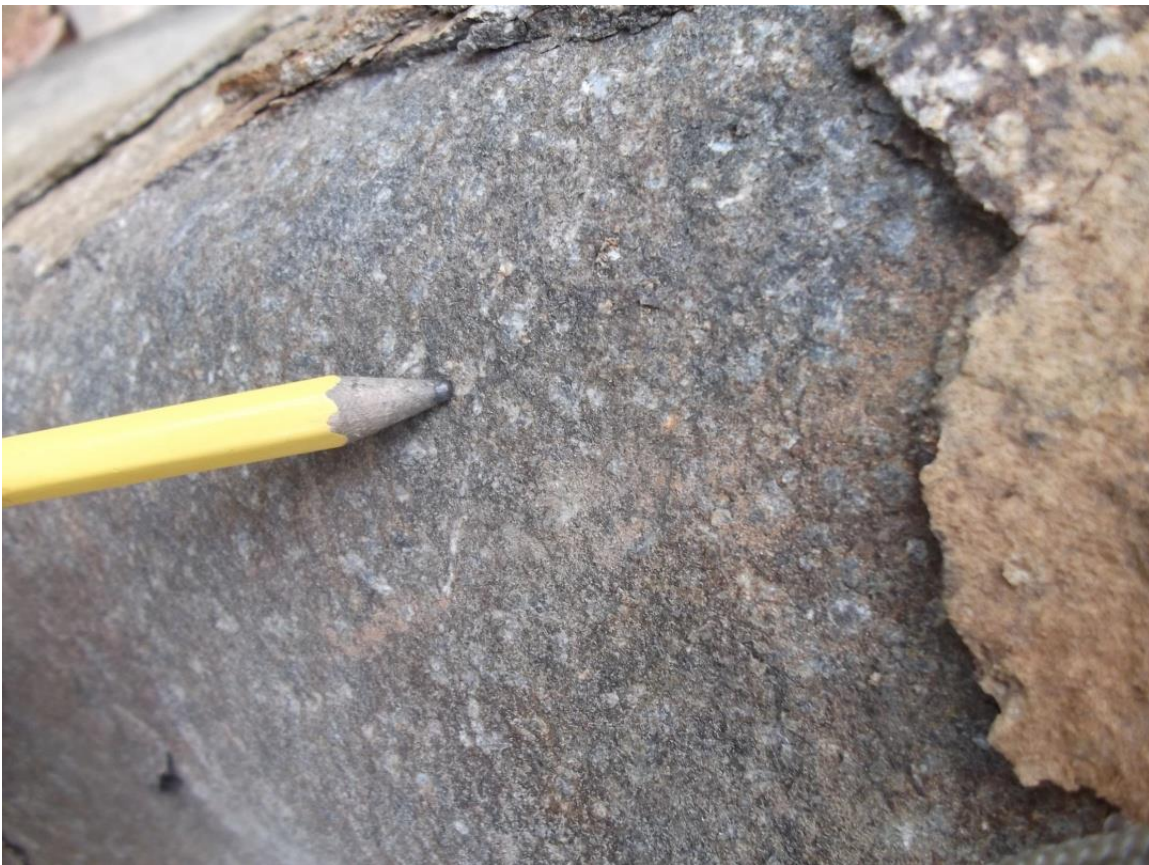
Figura 21: Presencia de cristales de cuarzo, se observa la roca tanto en su estado meteorizado como en su estado sano.

En ambos casos los bloques presentan meteorización de tipo capas de cebolla y textura arenosa. En su estado sano presentan una coloración gris-negra con lo que parecen cristales de coloración blanca asociados con cuarzo (figura 21), y una dureza sumamente alta, siendo imposible partir la roca con mazo, piqueta o cincel, no presentan reacción al HCl al 10 %.

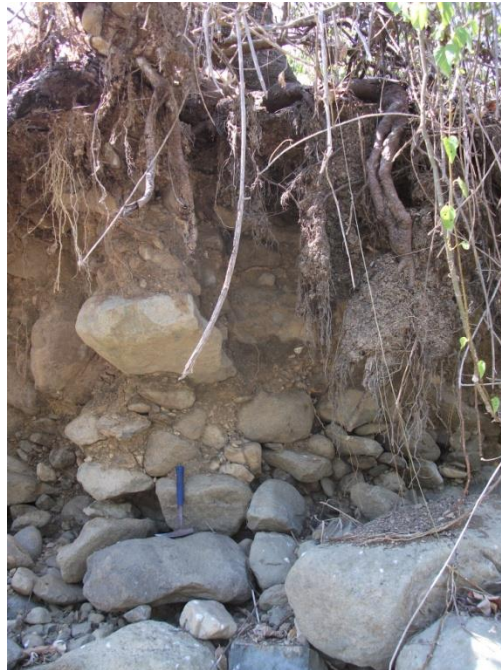
Figura 22: Aluviones de diversos tamaños depositados a los márgenes del río Uvita.

Se ubican principalmente en los márgenes del Río Uvita, el cual es el responsable del mayor aporte de material para ésta unidad en sectores de cambio de pendiente. En las coordenadas Lambert Norte 567056 N/ 129386 E, se presenta una terraza de bloques de roca de tamaños decimétricos a métricos de alrededor de 2,5 metros de espesor. Los bloques poseen formas de redondeados a subredondeados los cuales se encuentran en contacto cóncavo-convexo y están envueltos una matriz arenosa-gravosa (figura 22). La relación matriz-bloques es 30%/70% aproximadamente. El origen de los clastos es diverso ya que se encuentran tanto rocas de origen sedimentario, como de origen ígneo, que fueron transportadas y depositadas por el río Uvita, debido a la pérdida de fuerza de este último al cambiar rápidamente la pendiente.

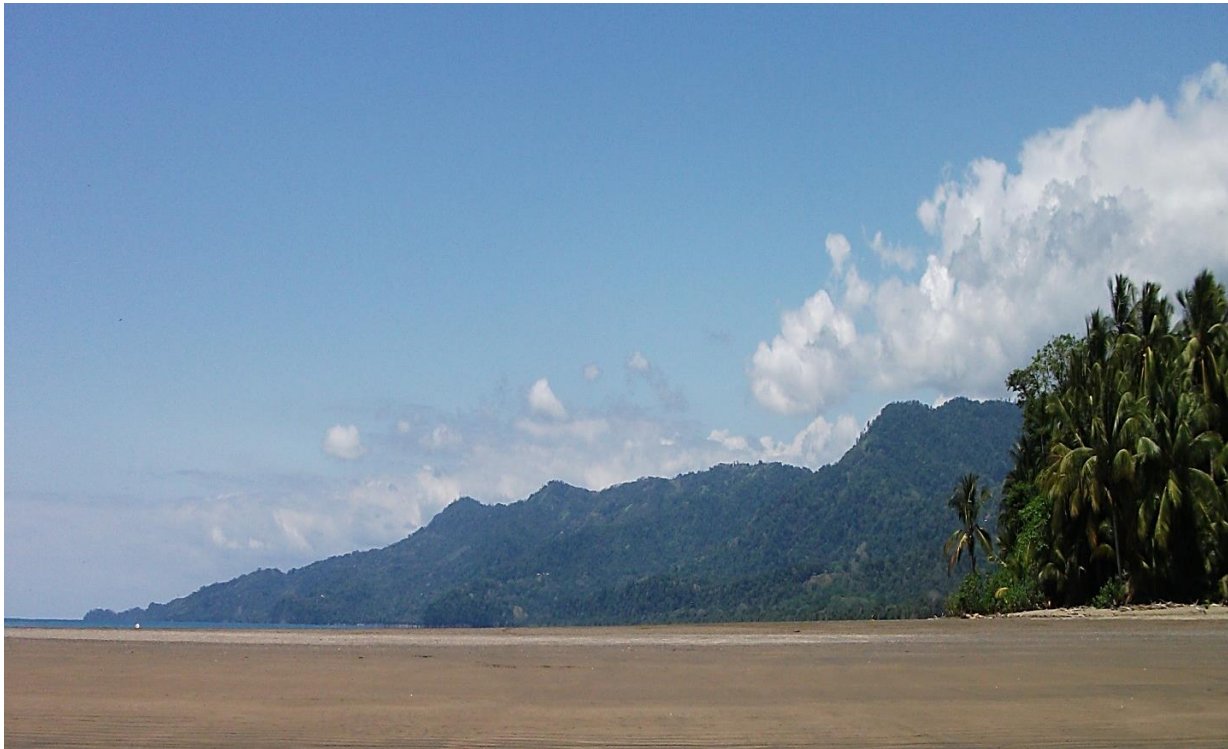
Figura 23: Relieve escalonado en donde se observan superficies de aplanamiento seguidas de escarpes pronunciados, por lo menos cuatro secuencias de levantamiento.

La presencia de planos de fracturamiento con rumbo Noroeste-Sureste, a lo largo del margen de la costa y que separan los sectores montañosos de los sectores planos, además de la presencia de un relieve de forma escalonada hacia el continente (figura 23), junto con la presencia del antiforma Fila Ballena, revelan un esfuerzo tectónico de compresión con dirección NE/SW, dicho esfuerzo genera la presencia de fallamiento inverso en una dirección Noroeste-Sureste, dicho fallamiento se ha correlacionado por el generado por la Falla Longitudinal de Costa Rica y coincidiría con lo interpretado por Mora (1991) en donde indica que la fila costeña ha sido levantada, plegada y fracturada primariamente por un sistema de fallas inversas denominado Sistema Longitudinal de

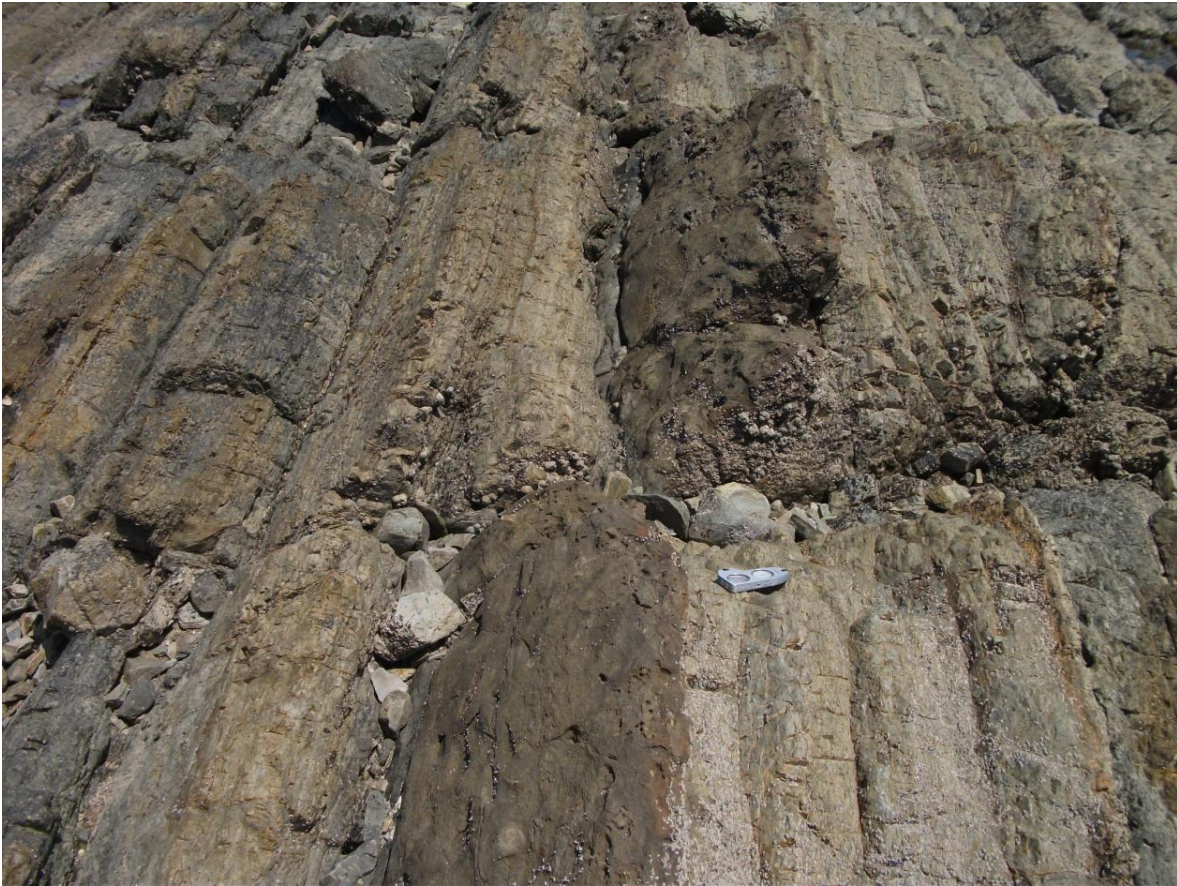
Figura 24: Se observa una falla de tipo dextral (capa de rocas café oscuro desplazada), en un afloramiento de roca en el sector de Punta Uvita. El desplazamiento es de 58 cm y corta verticalmente la estratigrafía de la zona

Se destaca un par conjugado presente prácticamente en todos los afloramientos de areniscas/lutitas encontrados, este plano se encuentra conformado por fracturas que cortan las secuencias estratigráficas de forma prácticamente vertical, teniendo un rumbo general N10E /N60E. Cabe destacar que en las coordenadas Lambert norte 562574 E /126574 N, se presenta una falla de tipo dextral la cual presenta un desplazamiento medido de 58 cm (figura 24), esta falla presenta el mismo rumbo (N10E) que uno de los pares conjugados; mientras que en un corte sobre la carretera en la zona montañosa coordenadas Lambert Norte 566169 E /129626 N se encontró un plano estriado que indica una tendencia Sinistral con un rumbo (N60E) lo que implicaría la presencia de una falla en el par conjugado opuesto.

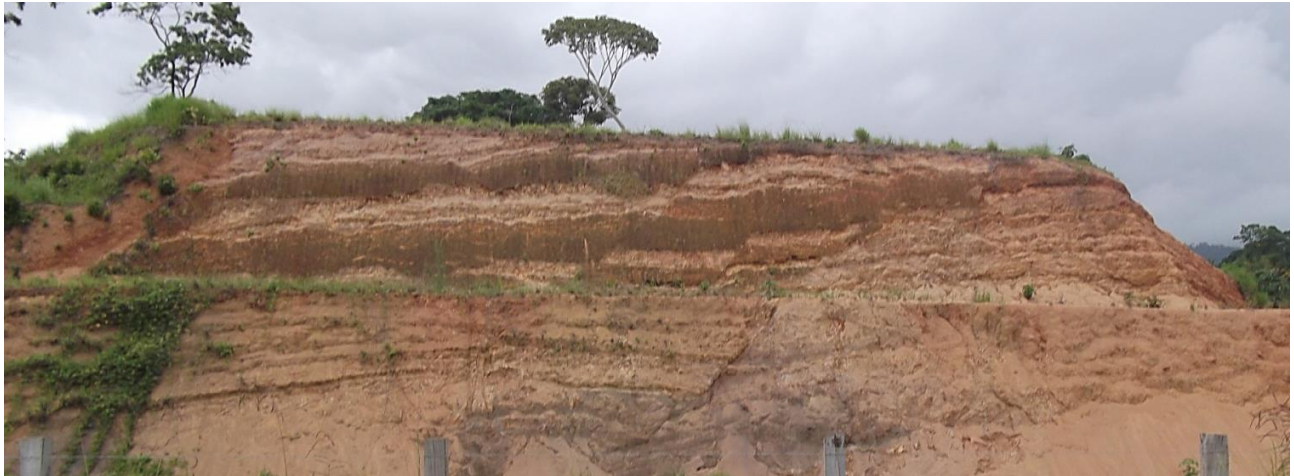
Figura 25: Fallas normales asociadas a un rumbo NE/SW, el cual es paralelo al rumbo del río Uvita, se observa una relación directa con un flanco que delimita el río Uvita con la Fila Tigre.

El rumbo NE/SW de este sistema coincide con la dirección preferencial de los ríos principales de la zona. Se estima que el sistema de fallamiento es de tipo normal debido a que se ha visto la presencia de fallas normales a lo largo de los márgenes del río Uvita, éstas fallas se observan tanto en los depósitos alterados de lutita y arenisca (figura 25) como en la roca sana de los afluentes de del río en donde se presentan una serie de cascadas y cataratas que se estiman de origen tectónico, todas ellas con rumbo NE/SW, (figuras 26 y 27) lo que implicaría la presencia de una estructura tipo graben a lo largo del río Uvita.

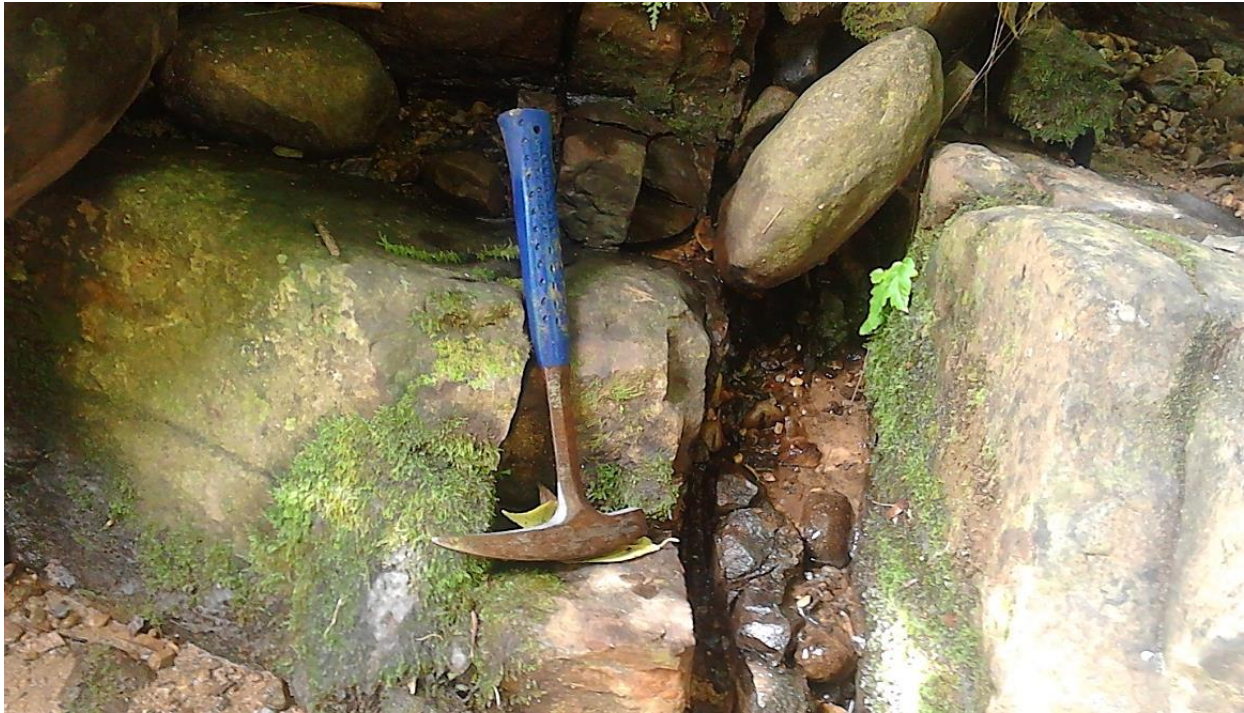
Figura 27: Agua aflorando entre las fracturas que cortan de forma casi vertical las secuencias sedimentarias, el rumbo de la fractura es S35W, el agua descarga en un afluente del río Ballena.

Además de la presencia del fracturamiento anteriormente mencionado, es importante destacar que se ha observado en diferentes afloramientos que existe un aporte importante de agua por parte de las fracturas hacia el río Uvita en donde se observa el agua viajando entre los planos de fracturamiento verticales con dirección SW, contrario a la dirección de buzamiento regional de las rocas, esto implicaría que este sistema de Fallas Normales influenciaría el trayecto del agua subterránea proveniente de la Formación Térraba.

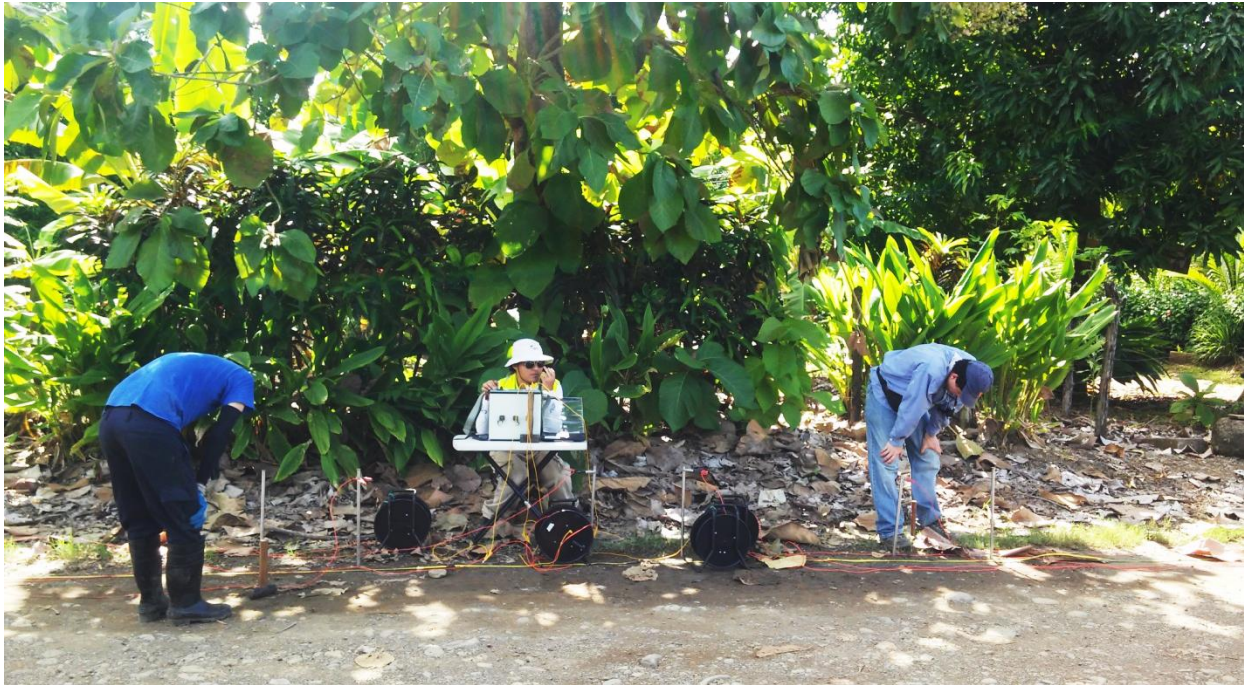
Figura 31: Disposición del equipo geoelectrico para la realización de un SEV en las cercanías del Parque Nacional Marino Ballena.

En la realizaci3n de los SEV fue aplicado el arreglo electr3dico tipo Schlumberger, empleando diferentes aperturas, adaptadas a las condiciones encontradas en la zona de estudio, la abertura m3xima de $AB/2$ fue de 200 m. El equipo usado fue el modelo SYSCAL_R1/PLUS de la IRIS Instruments® con cuatro electrodos (figuras 30 y 31), propiedad del Centro de Investigaciones en Ciencias Geol3gicas.

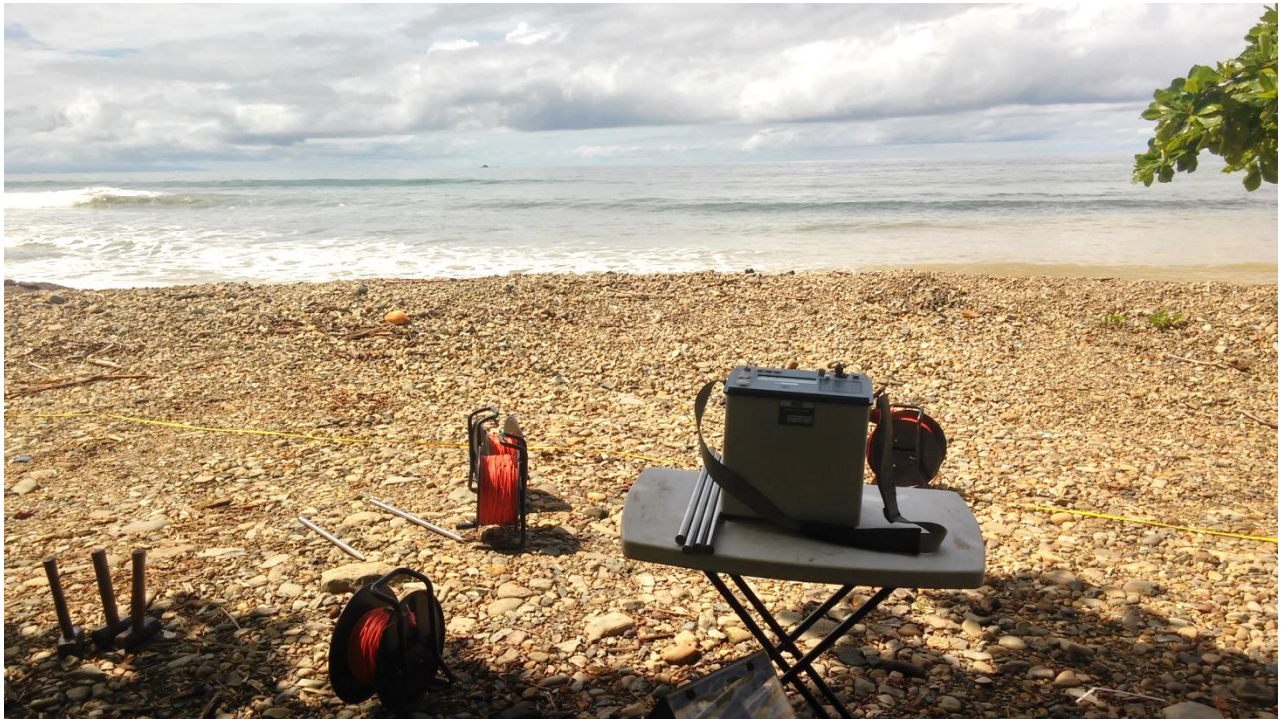
Figura 34: Sondeo Eléctrico Vertical SEVB-12 realizado en playa Hermosa de Uvita.

Se realizaron un total de 15 SEV, la mayoría distribuidos en el sector central del área de estudio siguiendo de forma paralela el cauce del río Uvita, esto con el objetivo de realizar un perfil geoelectrico que corte y determine el espesor de la zona aluvial. Además se realizaron otros sondeos en los extremos del área de estudio con el fin de determinar variaciones en los espesores de la capa aluvial (figuras 34 y 35).

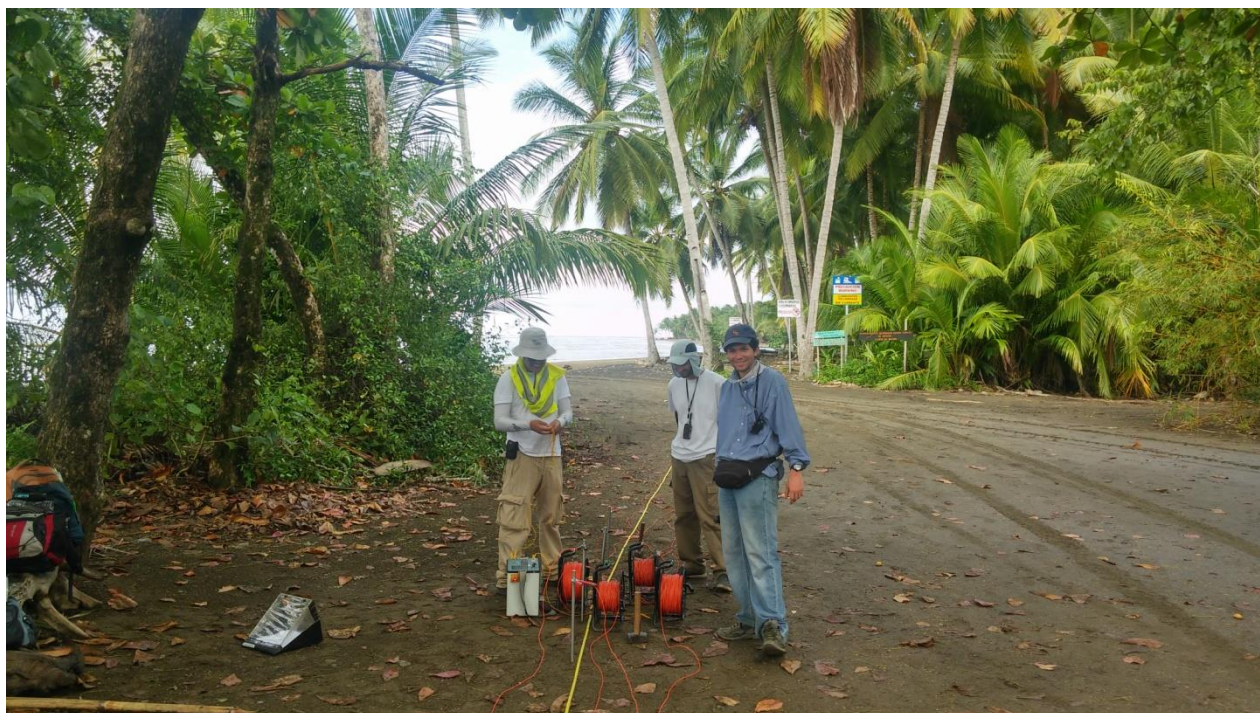
Figura 35: Sondeo realizado en la costa cercana a la Cola de la Ballena.
