ESTUDIO HIDROGEOLÓGICO DEL ACUÍFERO ALUVIAL DE BAHÍA BALLENA:

Comprendido en la cuenca del río Uvita y río
Higuerón hasta la quebrada Tibia, en Osa,
Puntarenas.

Mario Enrique Arias Salguero

Mayo, 2016

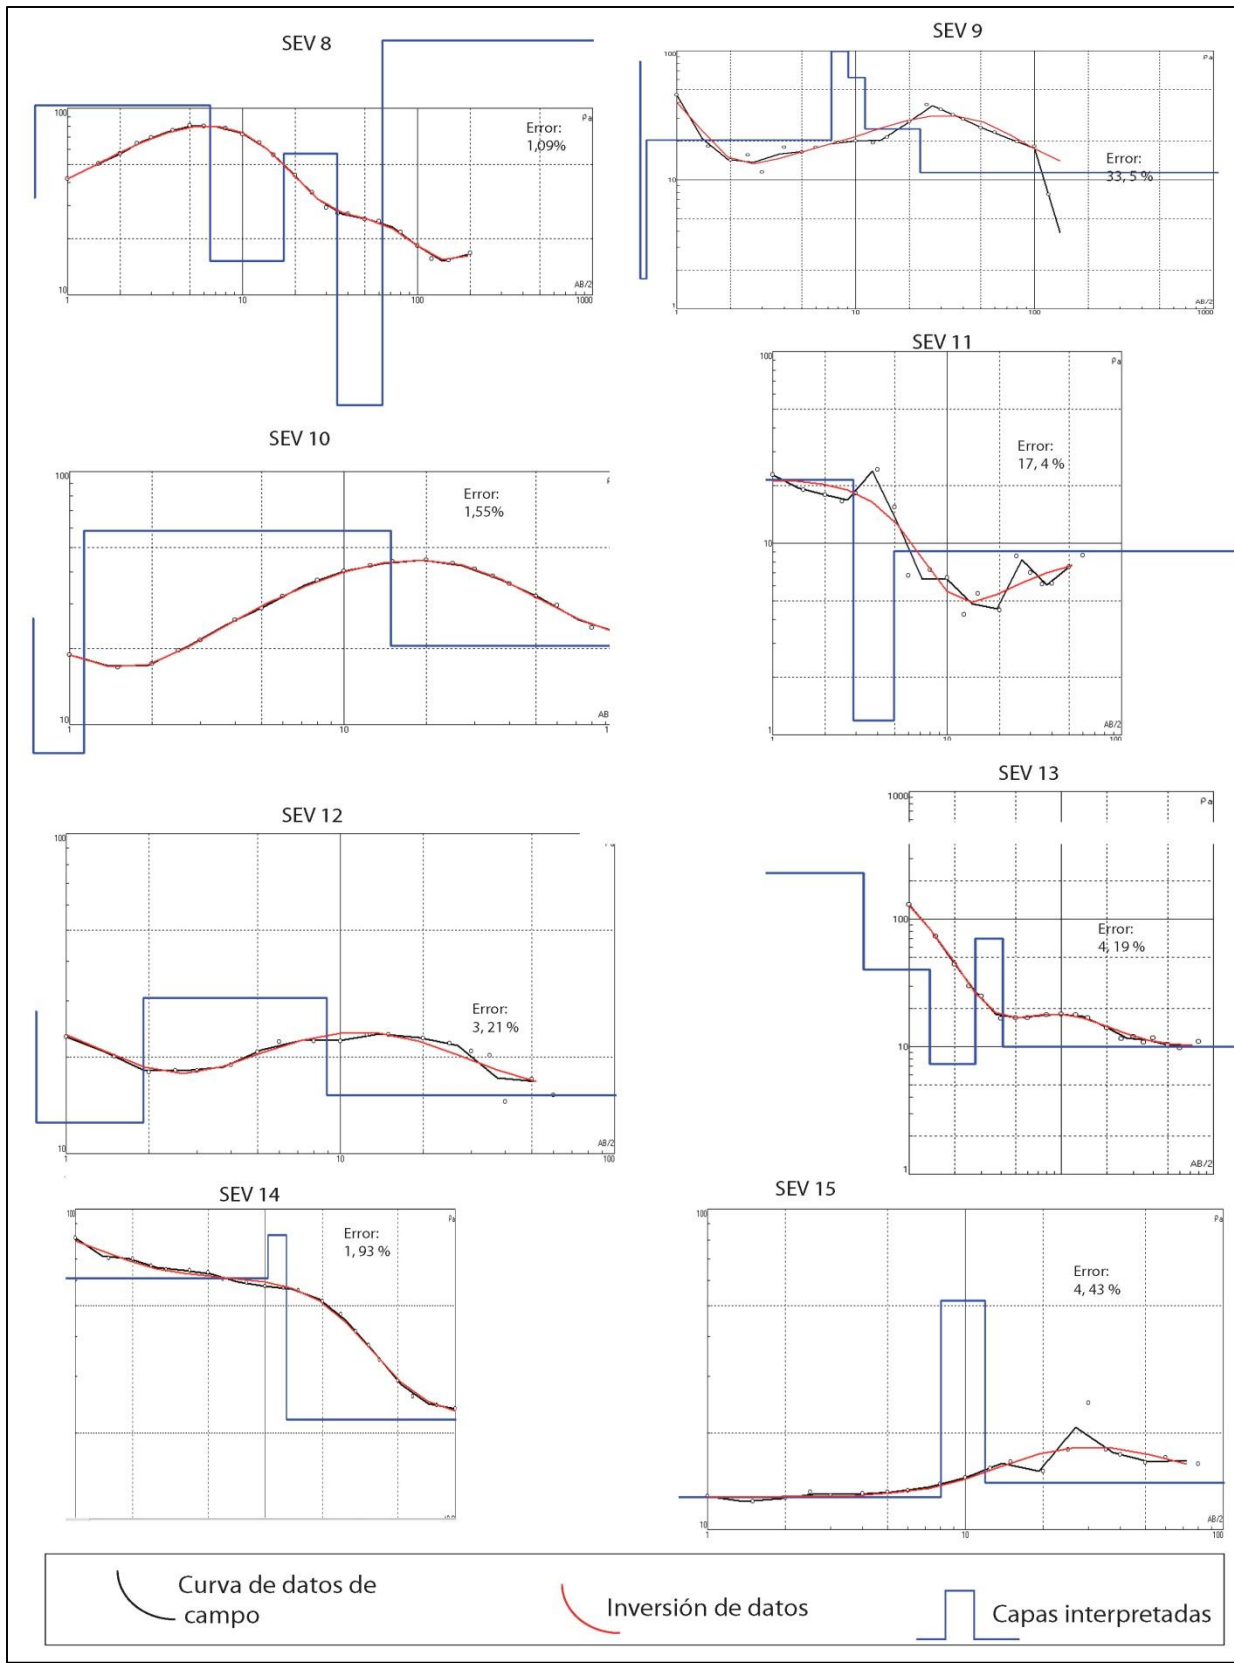
Figura 38: Se muestra la inversión de datos planteada para los SEV del 8-15.

Además se muestran los gráficos realizados y los modelos de mejor ajuste para cada SEV (figuras 37 y 38). Con base en los resultados obtenidos luego de las inversiones de datos realizadas, se procedió a realizar una correlación de capas de acuerdo con su resistividad, para ello se realizaron 2 perfiles geoelectricos, cuya distribución y descripción se muestran en la figura 39.

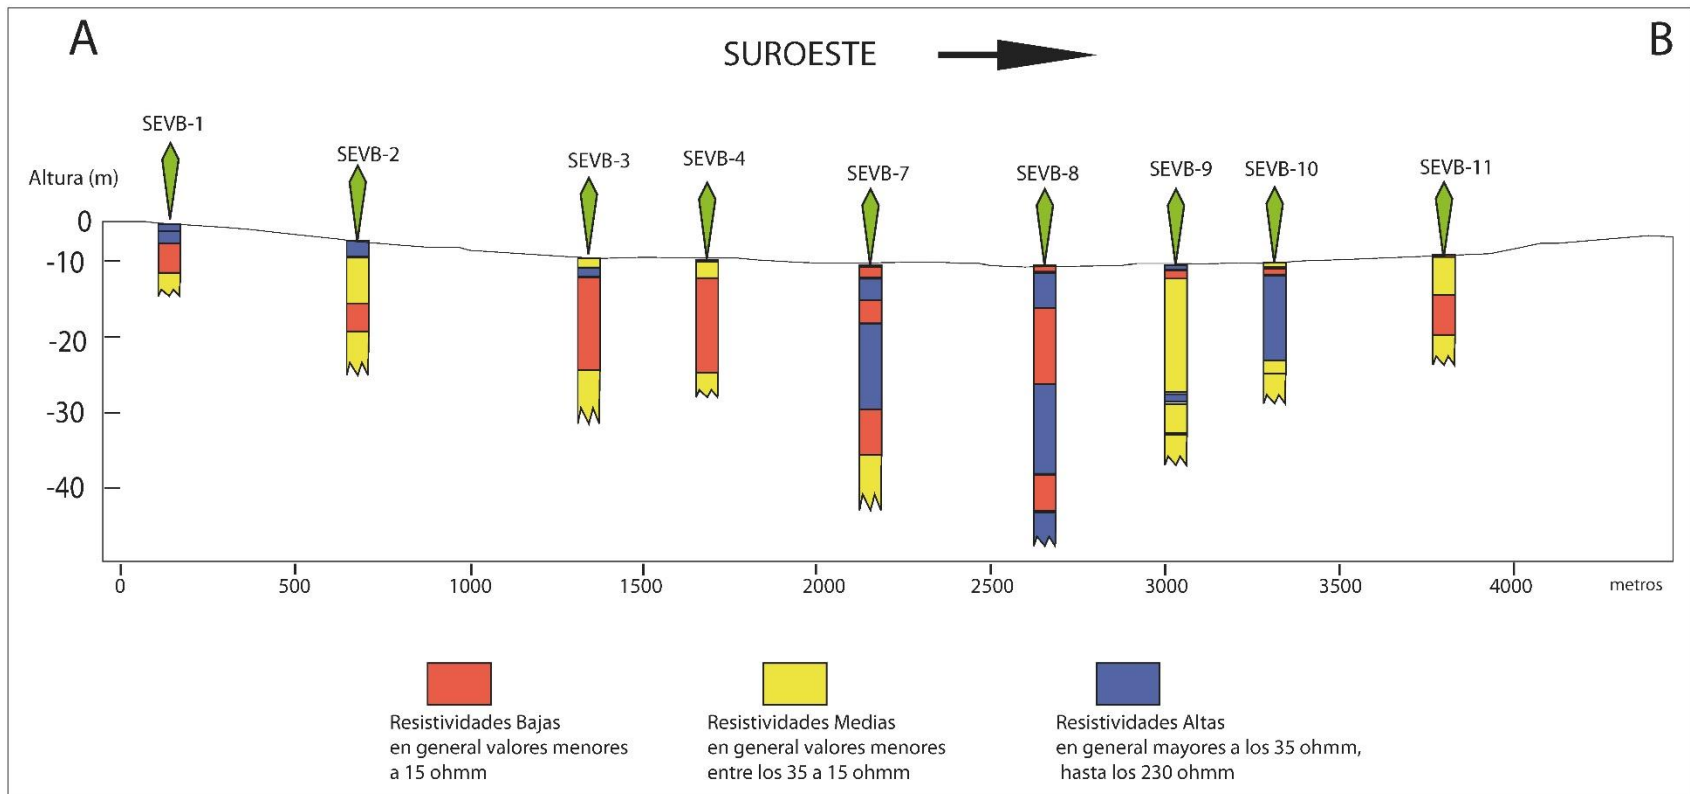
El perfil correlaciona la interpretación de 9 SEV (figura 40). Debido a la heterogeneidad de los materiales aluvionales no fue posible realizar una correlación de capas geológicas, más bien; los valores de resistividad encontrados se dividieron en 3 rangos de acuerdo al comportamiento resistivo observado.

El segundo patrón o capa geoeléctrica lo conforman sectores con tendencias de resistividad media, generalmente valores entre los 35 Ωm y los 15 Ωm , estas capas se pueden localizar en diferentes profundidades teniendo una leve tendencia a encontrarse en las últimas capas detectables en los SEV, entre los 20m y 35 m aproximadamente.

El tercer patrón o capa geoeléctrica lo conforman sectores con tendencias de resistividad alta generalmente valores mayores 35 Ωm y hasta los 230 Ωm , estas capas se pueden localizar en diferentes profundidades teniendo una leve tendencia a encontrarse en las capas superficiales menores a los 10 m.

Figura 40: Perfil geoelectrico A-B

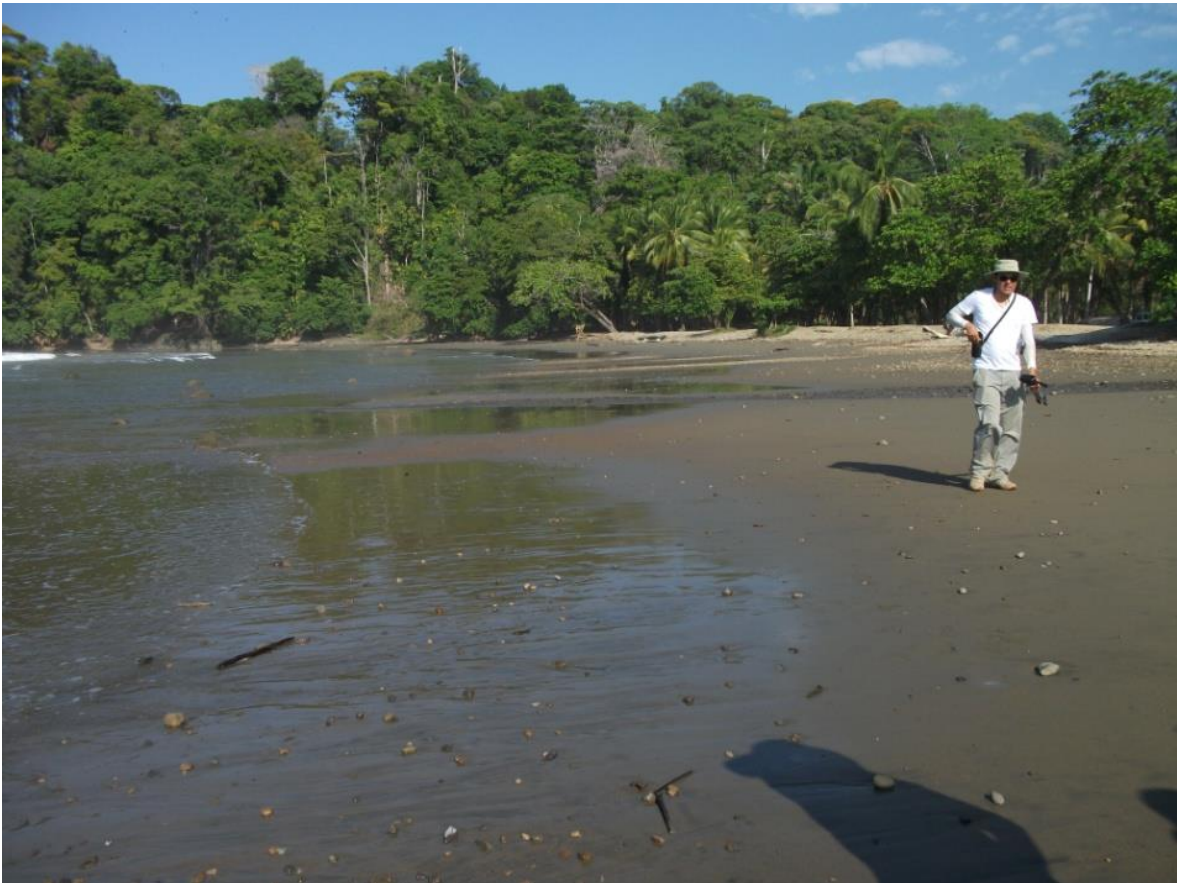
Figura 50: Afloramiento de agua en la costa, muy cerca de un estero, ubicado en Playa Hermosa, la separación del estero a la costa es de unos 30 metros.

Con base en la interpolación de las alturas de los niveles reportados se realizó un mapa de equipotenciales en donde se muestra como el flujo de agua viaja hacia el mar siguiendo un patrón similar al agua superficial, la presencia de líneas equipotenciales separadas unas de otras indica que no existen diferencias muy altas en la profundidad en la que se encuentra el agua, esto hace que esta viaje a una velocidad constante. Además junto a las equipotenciales se han señalado un par de sectores de la línea de costa donde se observa el afloramiento de agua cerca de las bermas de arena (figura 50). Estos afloramientos de agua están relacionados a agua proveniente de ríos y esteros, que se filtra por la arena de la playa y tiende a salir para descargar al mar.

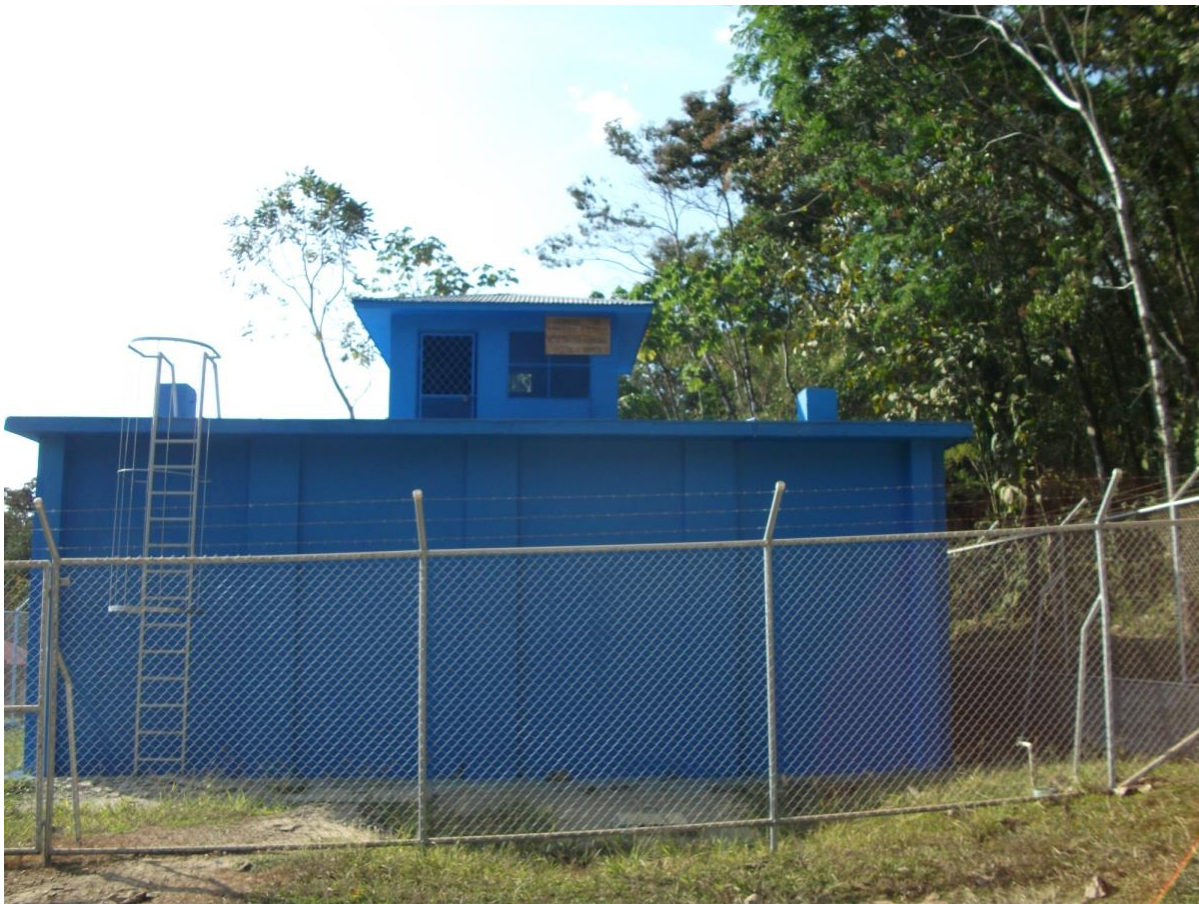
Figura 52: Tanque de almacenamiento de agua de la asada Uvita-Bahía.

El agua de los manantiales se distribuye por medio de bombeo y gravedad y es almacenada en 1 tanque de 500 000 litros (figura 52), donde se clora por medio de pastilla, actualmente la ASADA agrupa un total de 877 abonados, aportando agua a prácticamente toda la población, hecho que ha generado que la utilización de pozos artesanales para consumo sea una práctica inusual en la zona.

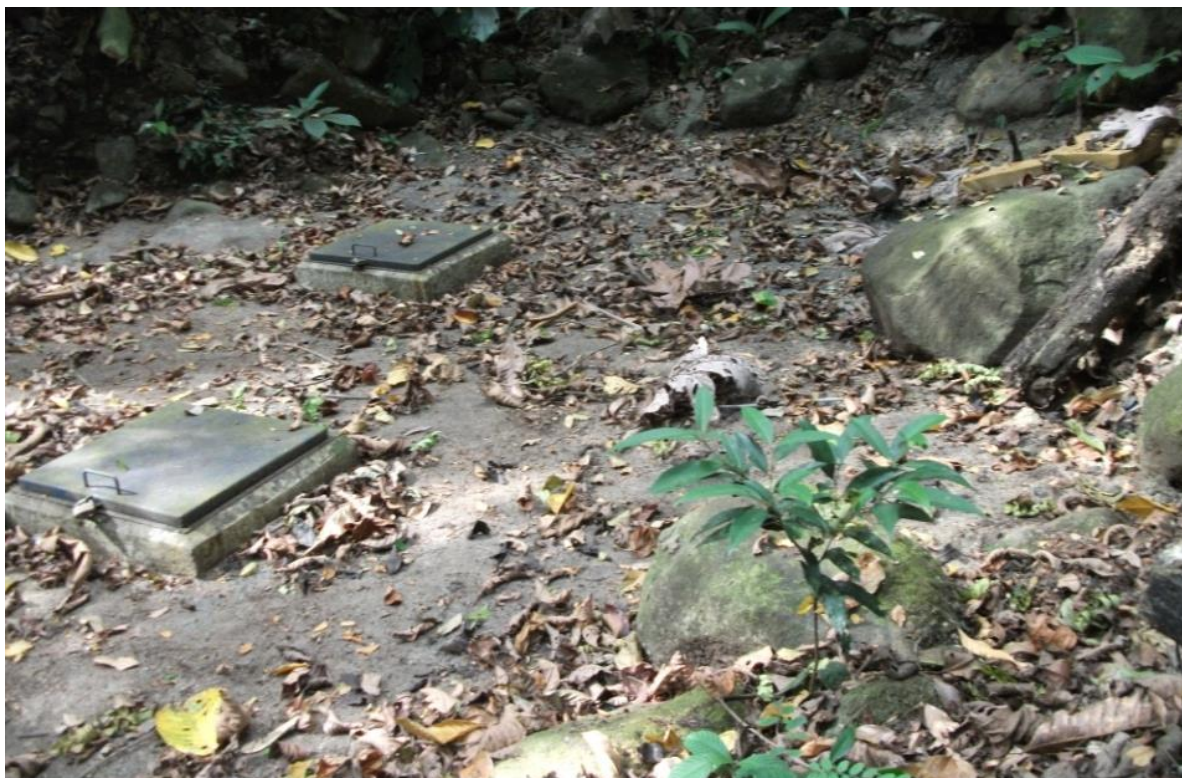
Figura 54: Manantial N1.

Las nacientes se encuentran ubicadas a poca distancia unas con otras, esto sugiere que todas se encuentran captando el mismo nivel de agua subterránea. Con respecto a la infraestructura de captación, se puede mencionar que está en buena condición, presentando tapas metálicas con candado, estructuras cementadas sin pintar pero sin fugas, y con desviaciones de aguas pluviales, además algunas presentan estructuras que funcionan como filtro de sedimentos para disminuir el contenido de suelo en el agua. Con respecto a la seguridad, los manantiales no se encuentran cercados y no poseen rótulos de advertencia ni de nombre de cada manantial (figuras 54, 55 y 56).

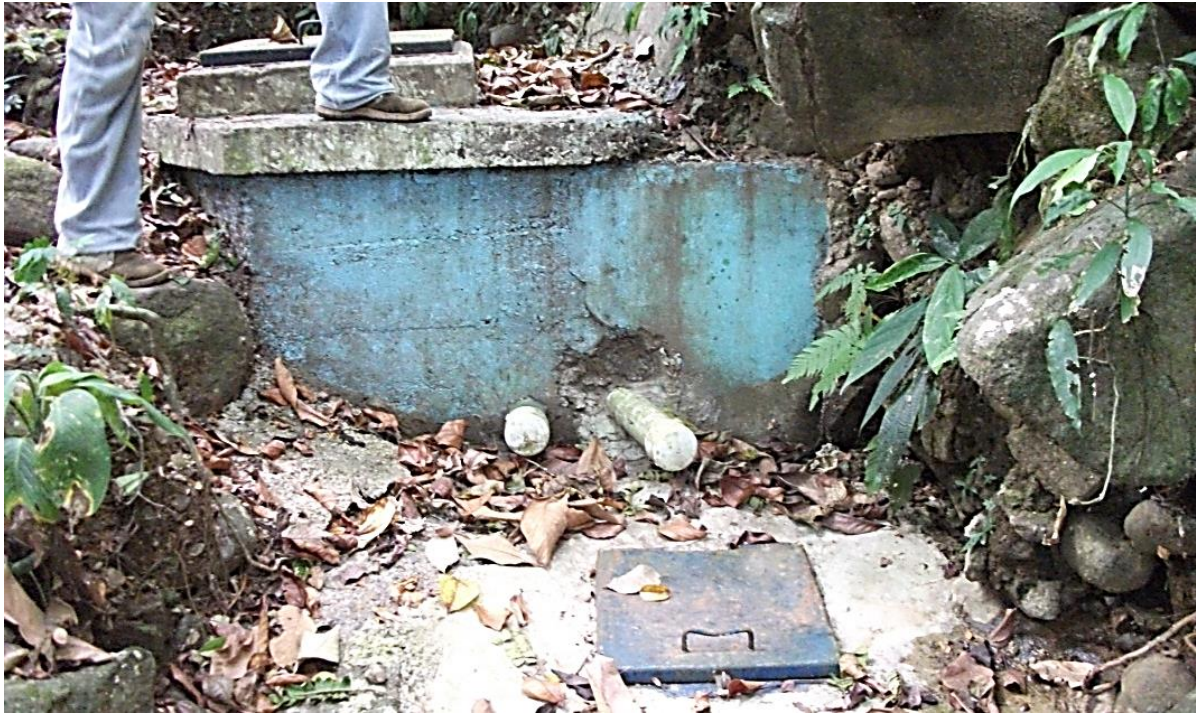
Figura 55: Manantial N3.

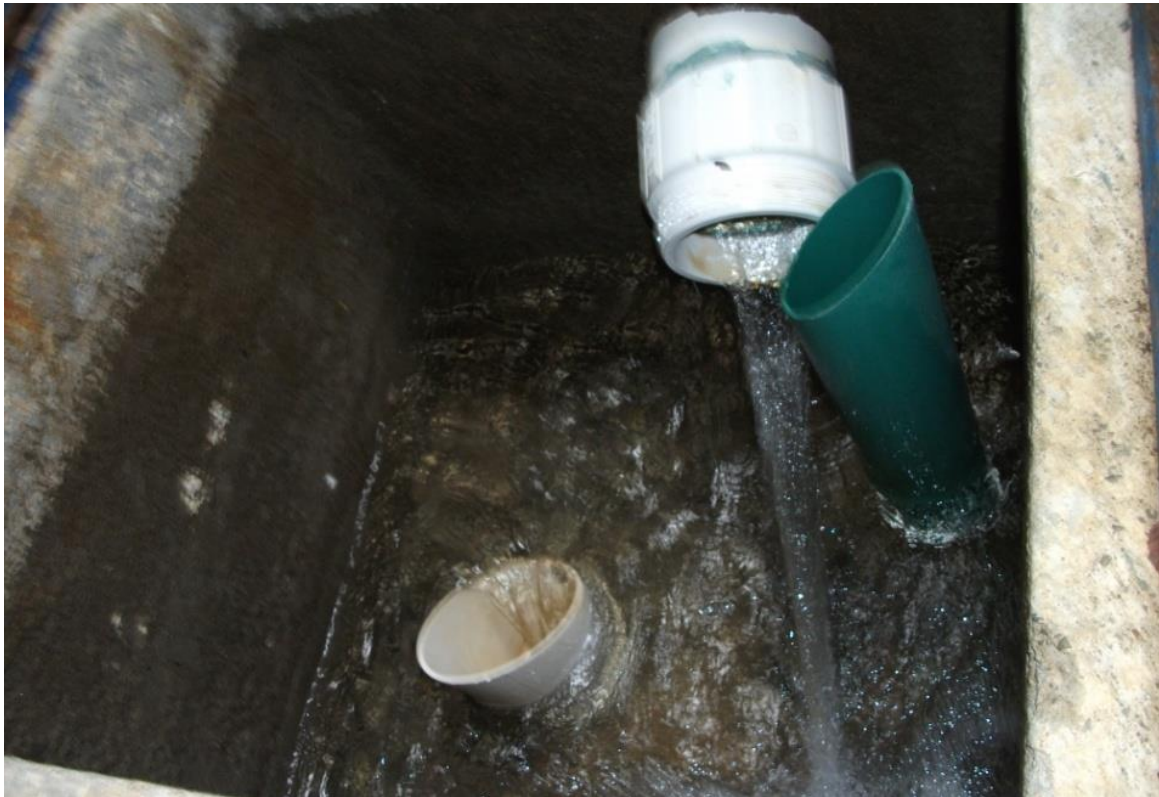
Figura 56: Manantial N4, presenta el mayor aporte de caudal.

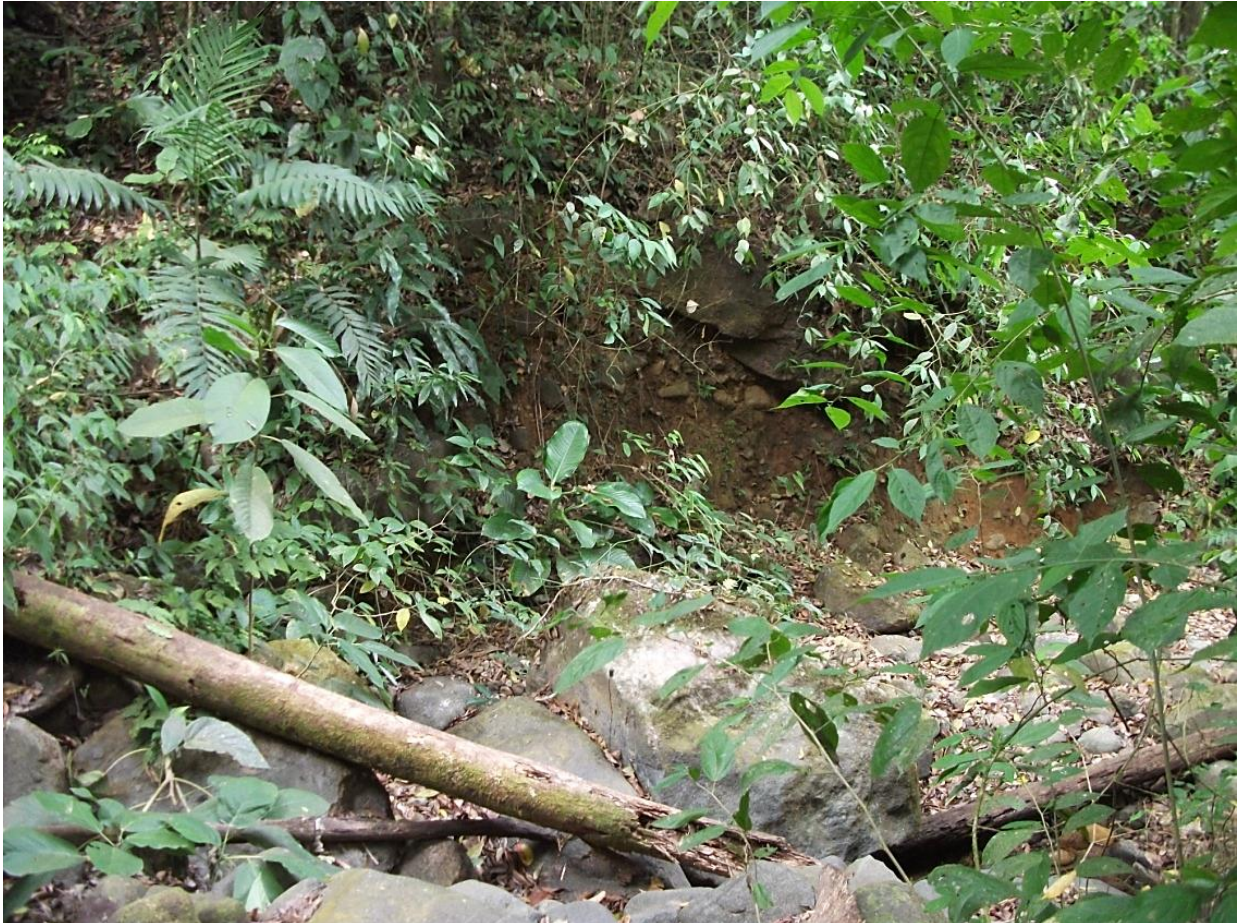
Figura 57: Se muestra la litología aflorante y el uso de suelo presente, en los alrededores de los manantiales de la asada Uvita-Ballena.

Con respecto al uso del suelo a un radio de 100 metros alrededor de las nacientes, este consta de un bosque secundario y primario, que no muestra evidencias de deforestación. En lo que respecta a la geología, el sector se encuentra cubierto por una serie de depósitos coluviales, compuesto por bloques de tamaños métricos a decimétricos de génesis ígnea y algunos bloques de origen sedimentario dispuestos en menor proporción. Los bloques se encuentran envueltos en una matriz de suelo tipo arcillo-limoso de coloración café claro, presentándose una relación bloques-matriz de aproximadamente 50%. Y de un espesor mínimo de 2 metros (figura 57).

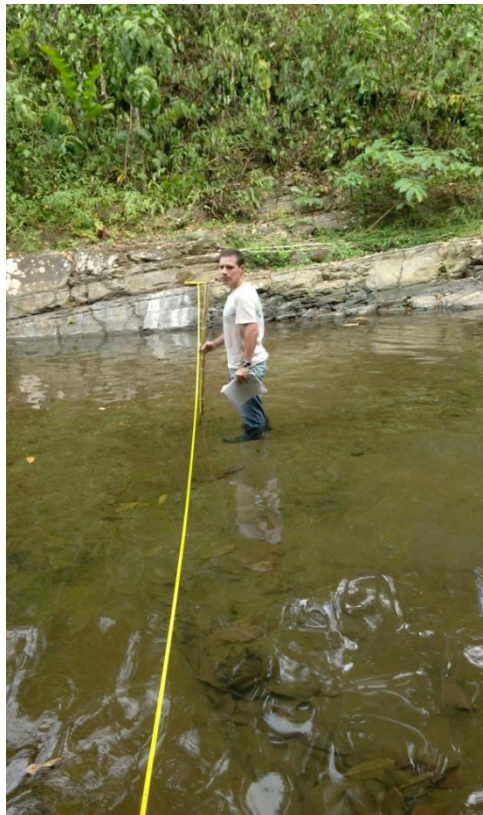
Figura 63: Sección del río Uvita

El aforo 1 se realizó en las coordenadas Lambert Norte 568 427 E/ 130 161 N, presenta una longitud de 10,5 m con una profundidad máxima de 52 cm (figura 63). Se determinó que el área total de esta sección es de 3,47 m², con velocidades que varían desde 0,03 m/s hasta los 0,08 m/s. Se obtuvo un caudal de 0,15 m³/s lo que equivale a 149,5 l/s.

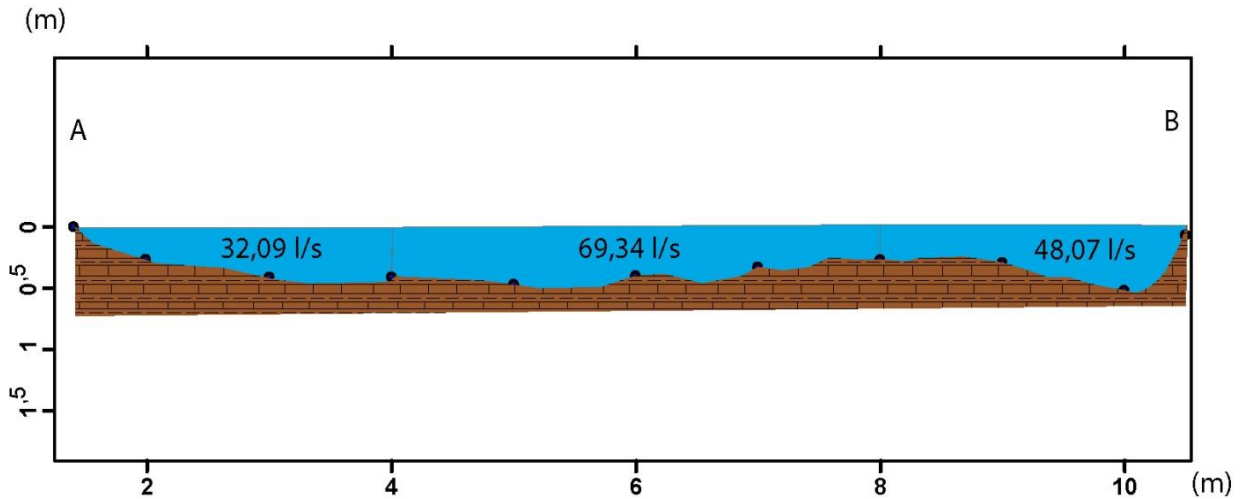
La siguiente figura muestra el caudal promedio alcanzado a lo largo del perfil del río. Como se aprecia los mayores caudales alcanzados se encuentran en la zona central del cauce (figura 64).

Figura 64: Perfil del cauce río Uvita, aforo 1.

De acuerdo a los datos obtenidos en los aforos 1 y 2 se observa un aumento en el caudal de aproximadamente de 45,32 l/s por lo que se establece que en la sección analizada el río Uvita es efluente de la Unidad Hidrogeológica Ballena, la cual estaría aportando agua por medio de zona de fractura.

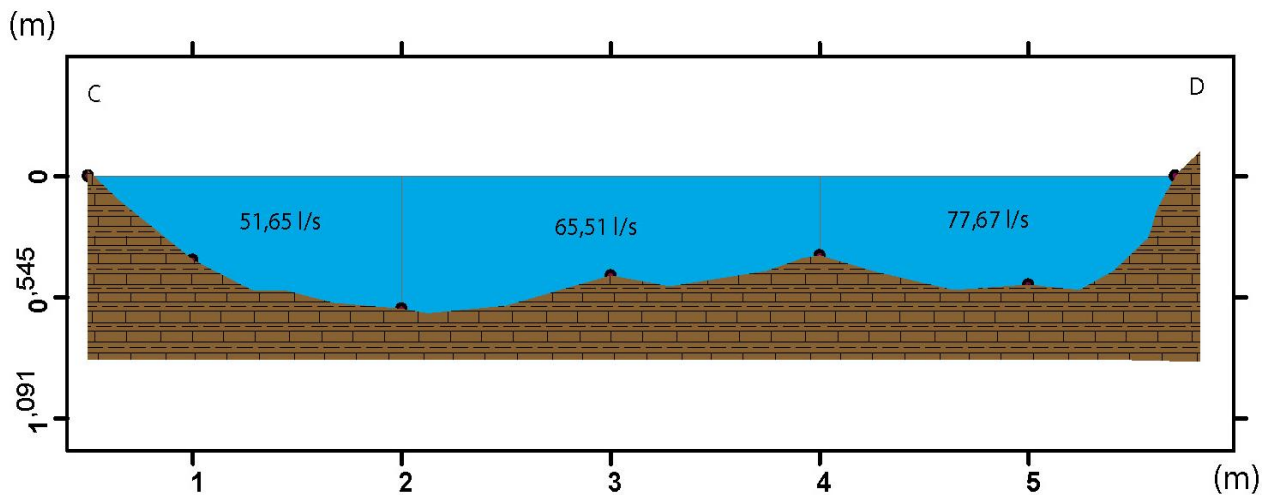
La figura 65 muestra el caudal promedio alcanzado a lo largo del perfil del río. Como se aprecia los mayores caudales alcanzados se encuentran en el margen derecho del río.

Figura 65: Perfil del cauce río Uvita, aforo 2.

El aforo 2 se realizó en las coordenadas Lambert Norte 568 441E/ 130 083 N, presenta una longitud de 5,5 m con una profundidad máxima de 49 cm. Se determinó que el área total de esta sección es de 2,37 m², con velocidades que varían desde 0,07 m/s hasta los 0,13 m/s. Se obtuvo un caudal de 0,19 m³/s lo que equivale a 194,83 l/s.

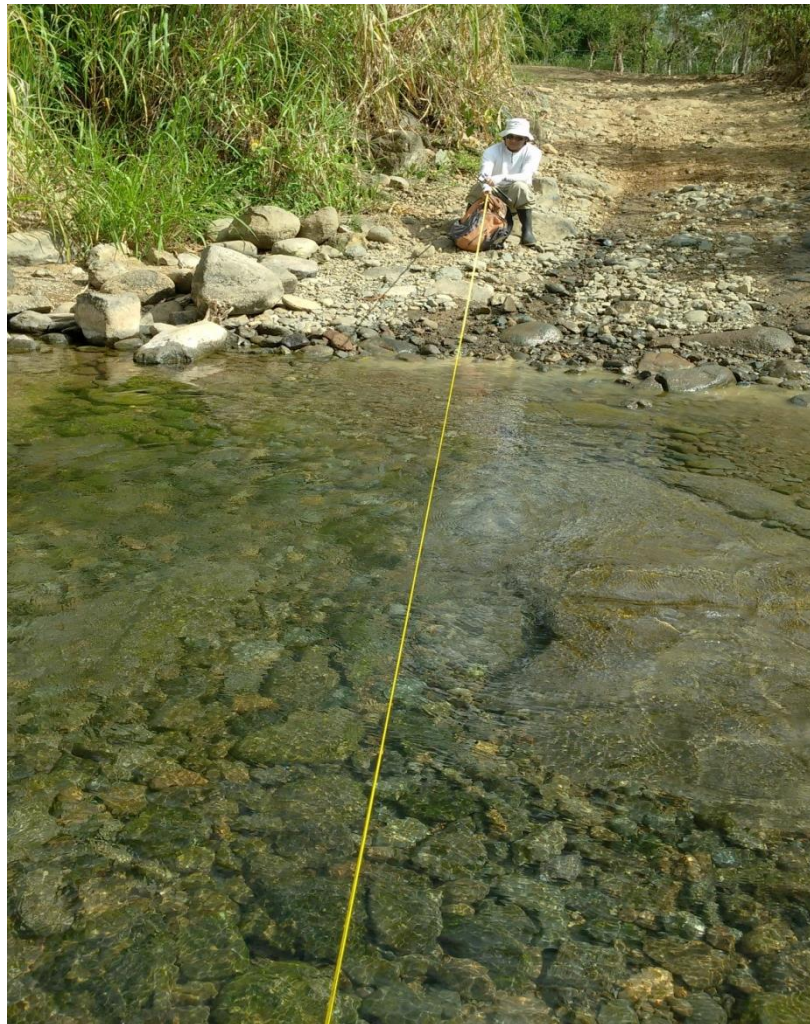
Figura 66: Sección del río Uvita

El aforo 3 se realizó en las coordenadas Lambert Norte 566 983E/ 129 281N, su sección presenta una longitud de 9,33 m con una profundidad máxima de 35 cm (figura 66). Se determinó que el área total de esta sección es de 2,03 m², con velocidades que varían desde 0,03 m/s hasta los 0,13 m/s. Se obtuvo un caudal de 0,161 m³/s lo que equivale a 162,7 l/s.

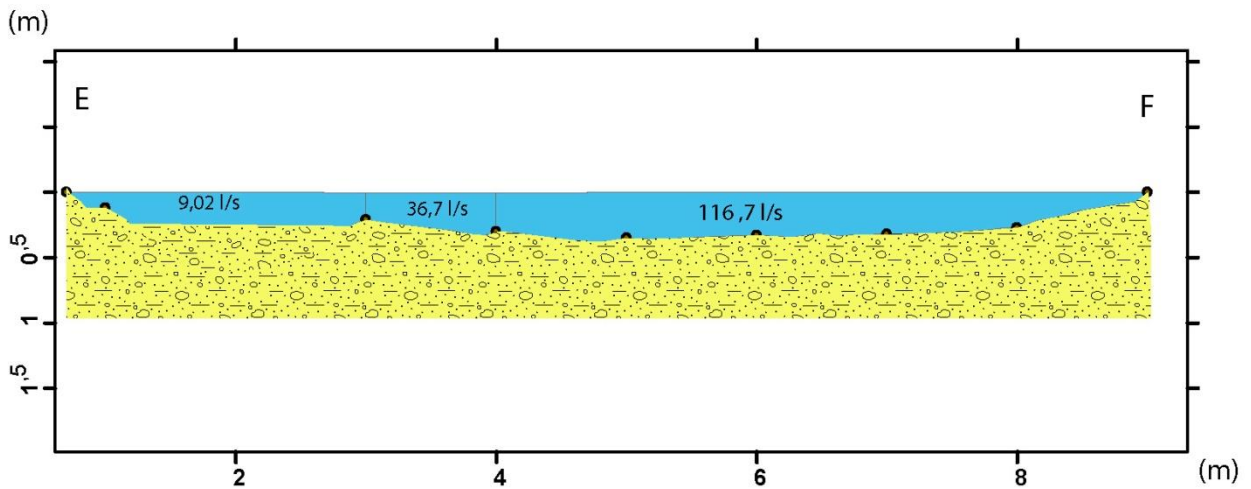
La figura 67, muestra el caudal promedio alcanzado a lo largo del perfil del río. Como se aprecia los mayores caudales alcanzados se encuentran en la zona central a derecha del cauce.

Figura 67: Perfil del cauce río Uvita, aforo 3.

De acuerdo a los datos obtenidos en los aforos 4 y 3 se observa una disminución en el caudal de aproximadamente de 4 l/s por lo que se establece que en la sección analizada el río Uvita es influente de la Unidad Hidrogeológica Uvita.

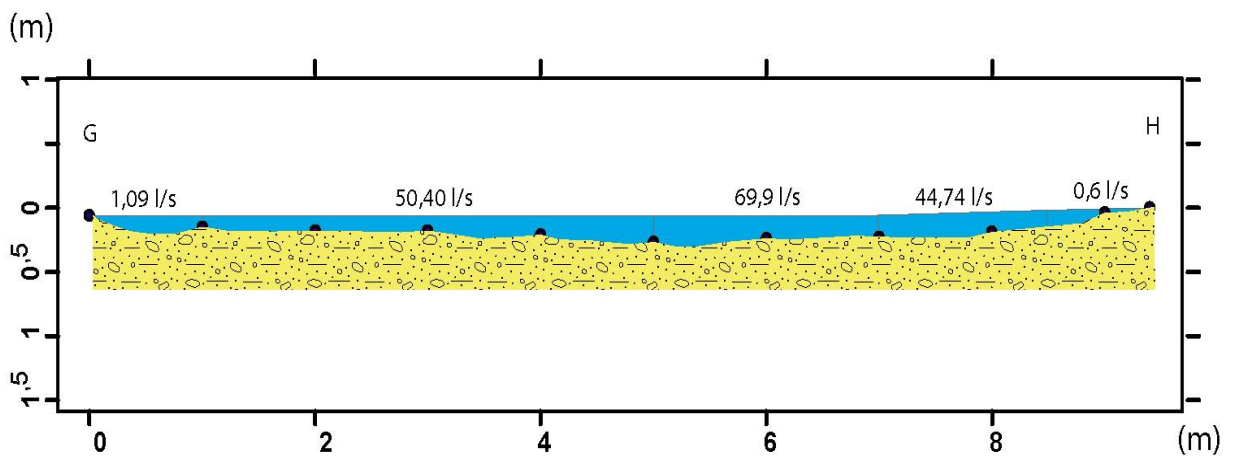
La figura 68, muestra el caudal promedio alcanzado a lo largo del perfil del río. Como se aprecia los mayores caudales alcanzados se encuentran en la zona central del río.

Figura 68: Perfil del cauce río Uvita, aforo 4.

El aforo 4 se realizó en las coordenadas Lambert Norte 567 706E/ 129 374N, presenta una longitud de 12 m con una profundidad máxima de 27 cm. Se determinó que el área total de esta sección es de 1,436 m², con velocidades que varían desde 0,01 m/s hasta los 1,77 m/s. Se obtuvo un caudal de 0,167 m³/s lo que equivale a 166,7 l/s.

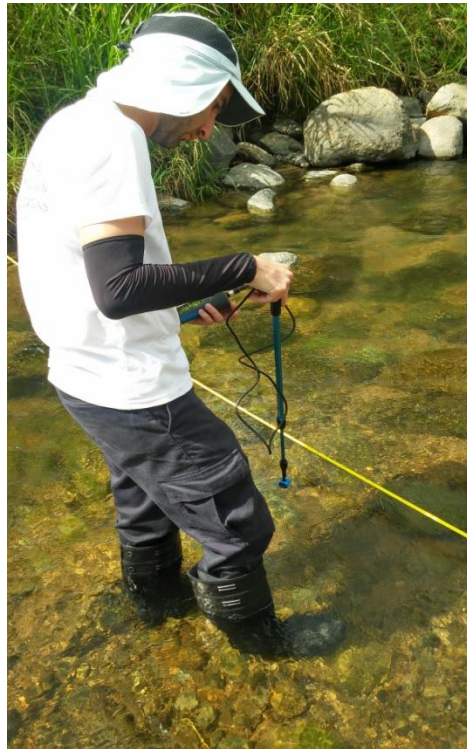
Figura 69: Sección del río Uvita aforo 5.

El aforo 5 se realizó en las coordenadas Lambert Norte 564 214E/ 128 393N, presenta una longitud de 12,5 m con una profundidad máxima de 31 cm (figura 69). Se determinó que el área total de esta sección es de 2,46 m², con velocidades que varían desde 0,05 m/s hasta los 0,10 m/s. Se obtuvo un caudal de 0,197 m³/s lo que equivale a 197,3 l/s.

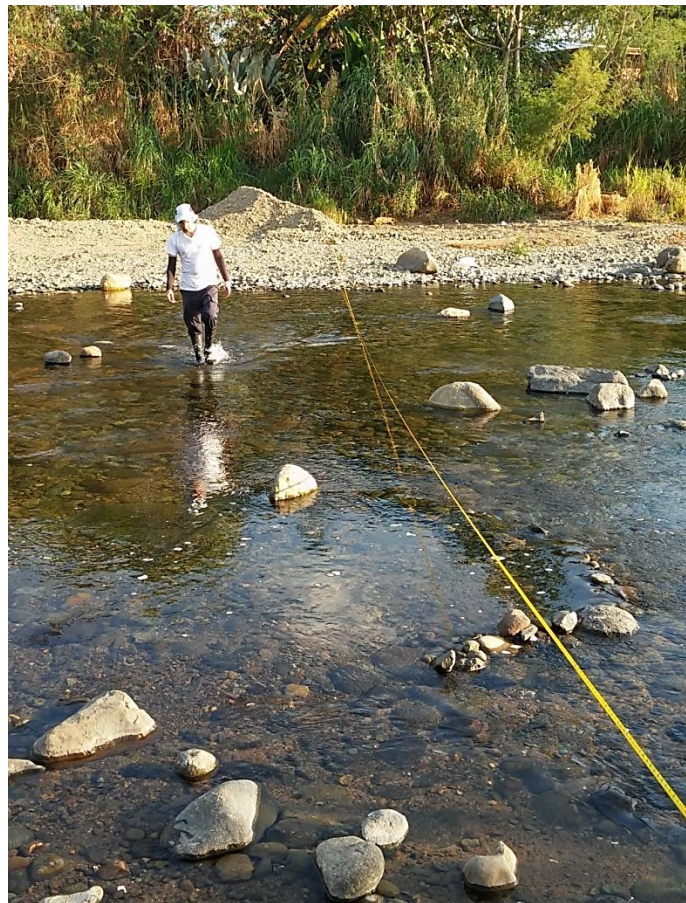
El aforo 6 se realizó en las coordenadas Lambert Norte 564 580E/ 128 359N, presenta una longitud de 20 m con una profundidad máxima de 28 cm (figura 71). Se determinó que el área total de esta sección es de 2,99 m², con velocidades que varían desde 0,1 m/s hasta los 0,2 m/s. Se obtuvo un caudal de 0,255 m³/s lo que equivale a 255 l/s.

Figura 71: Sección del río Uvita aforo 6

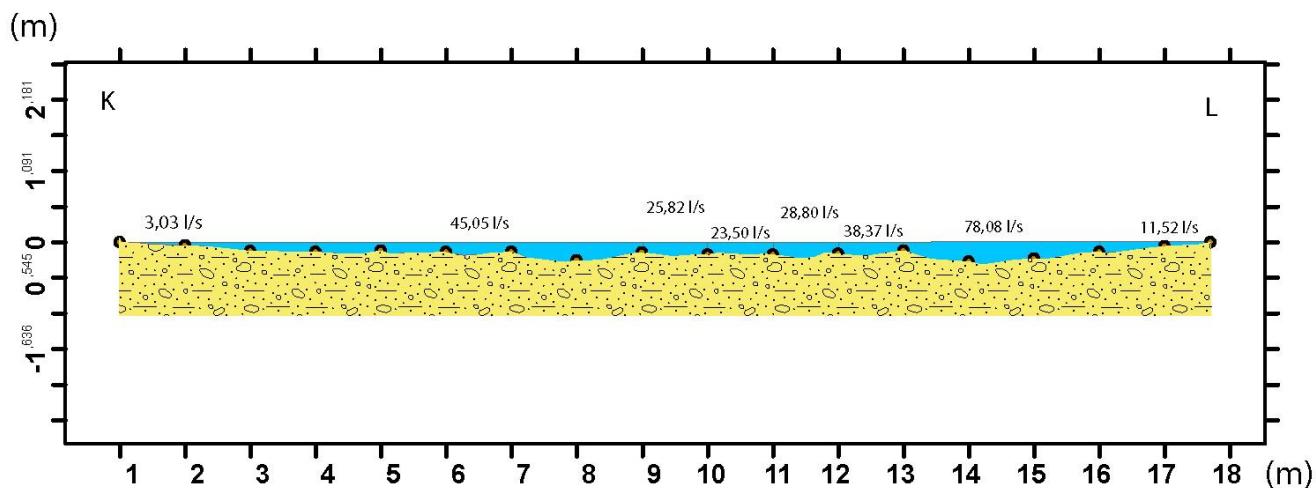
La figura 72, muestra el caudal promedio alcanzado a lo largo del perfil del río. Como se aprecia los mayores caudales alcanzados se encuentran en la zona central del río.

Figura 72: Sección del río Uvita aforo 6.

De acuerdo a los datos obtenidos en los aforos 4 y 3 se observa una disminución en el caudal de aproximadamente de 58 l/s por lo que se establece que en la sección analizada el río Uvita es influente de la Unidad Hidrogeológica Uvita.

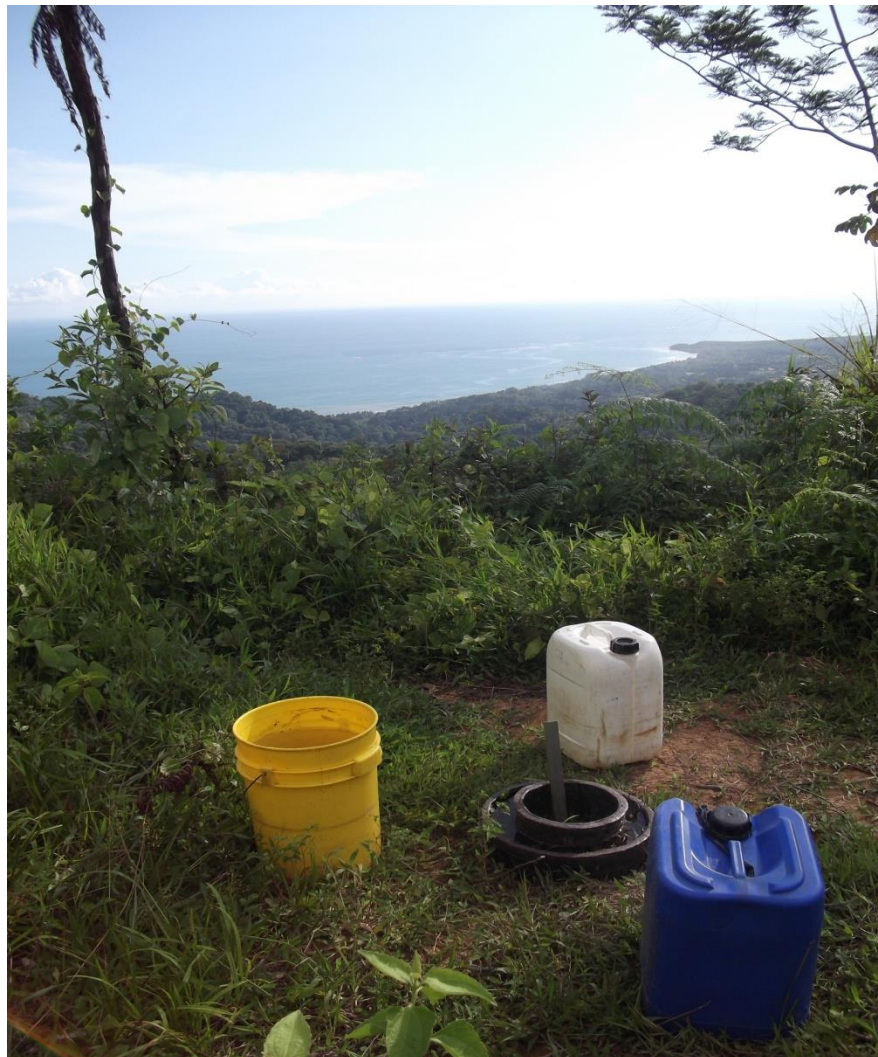
Se realizaron un total de 11 pruebas de infiltración alrededor del área de estudio utilizando la metodología de doble anillo (figura 77), esto se hace con el fin de determinar la cantidad de agua aproximada que se infiltra, para calcular mediante un balance hídrico la cantidad potencial de agua que puede ayudar a recargar los diferentes unidad hidrogeológicas de la zona. El resumen de los resultados se puede apreciar en el cuadro 17, mientras que la figura 78 muestra la distribución de las pruebas de infiltración y la figura 79 los resultados procesados por medio de un sistema de información geográfica, utilizando la interpolación por medio de criterios geopetales.

Figura 77: Prueba de infiltración IB-4, realizada en la divisoria de aguas de Fila Tigre.

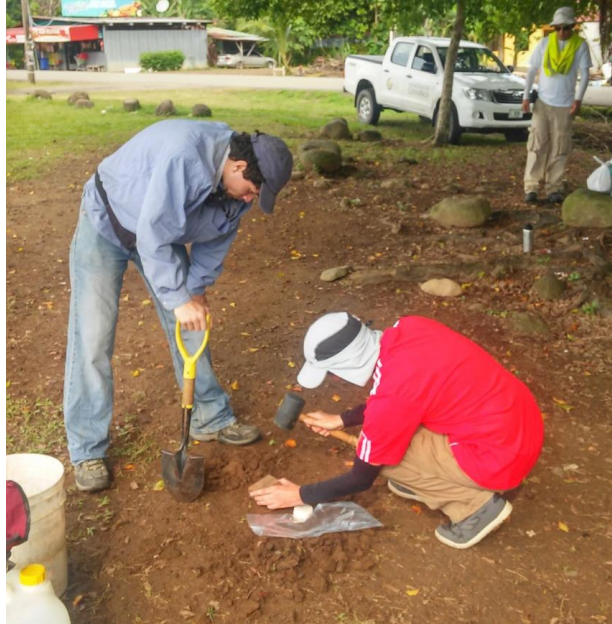
Con base en el muestreo (figura 80) y análisis de once pruebas de suelo distribuidas por toda el área de estudio, se han determinado las principales características hidrológicas de los suelos pertenecientes al sector de Uvita y alrededores.

Figura 80: Muestra de suelo SB-5, realizado en el parque de Uvita.

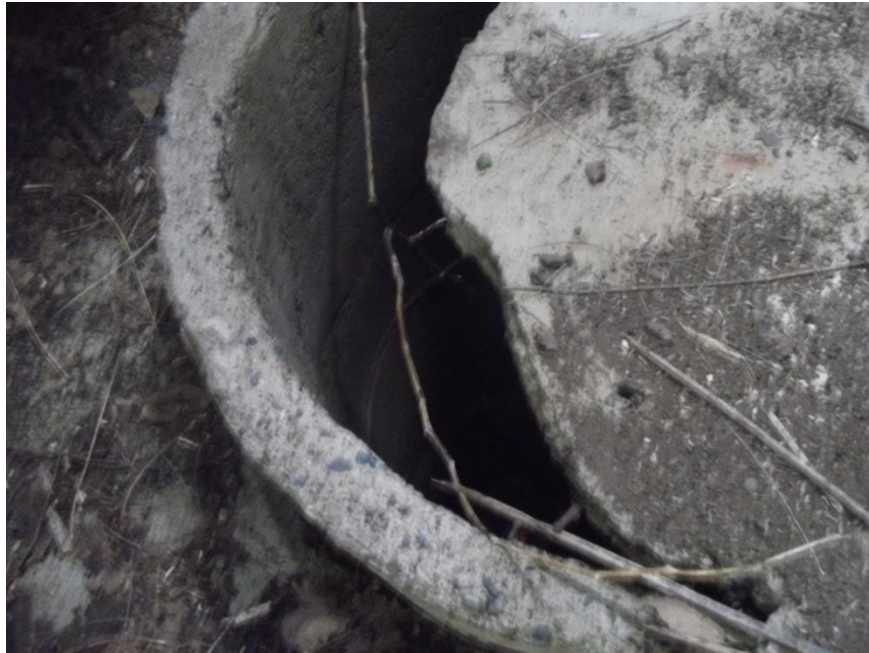
Figura 96: Pozos expuestos y abandonados son el principal riesgo a la contaminación que presenta la unidad Hidrogeológica Uvita

Además muchos de los pozos excavados de manera artesanal (ver ficha de pozos) se encuentran abandonados y expuestos (figuras 96 y 97), lo que favorece la presencia de animales muertos, o caída de algún tipo de contaminante.

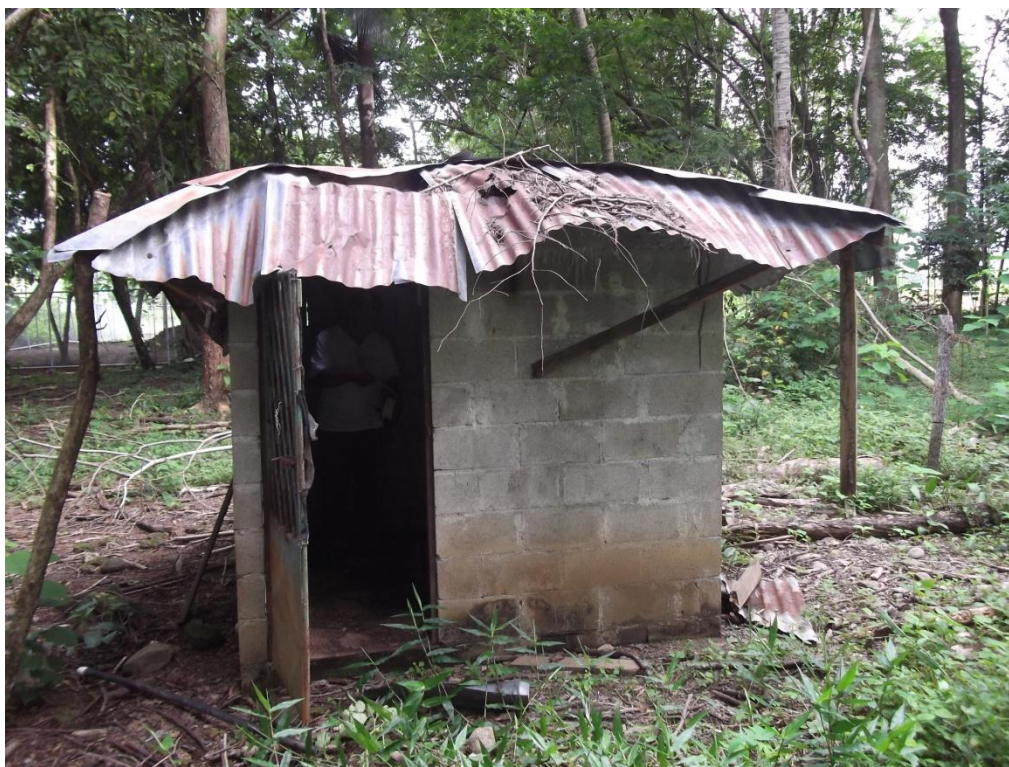
Figura 97: Pozo abandonado con infraestructura colapsada.
