07 de marzo de 2017
DA-UHTPN-ON-0049-2017

En atención a seguimiento y control sobre el río Tempisque para el mes de febrero; nos permitimos indicar lo siguiente:

Seguimiento Tomas en el Río Tempisque.

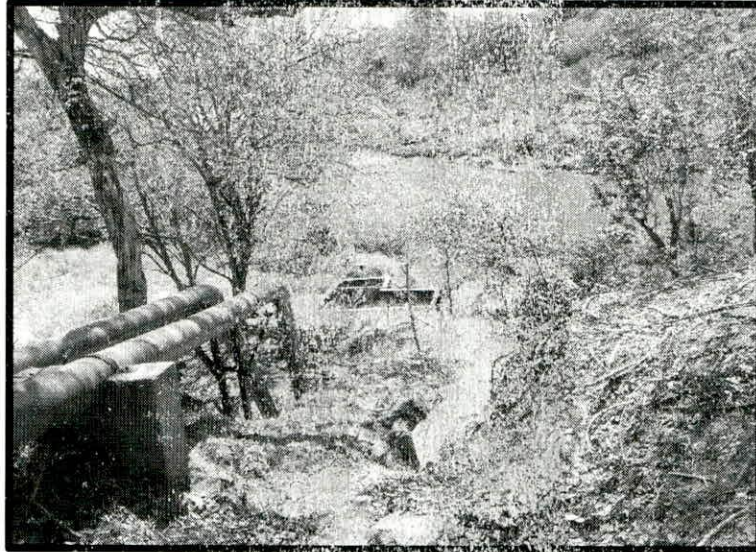
En el sitio se verificó la existencia de una **primera** toma de agua sobre el río Tempisque ubicada en las coordenadas latitud 290.811 y longitud 364.191. Dicha toma de aprovechamiento de agua pertenece al expediente administrativo número **13474** a nombre de Inmobiliaria Costa Alegre S.A. Se comprobó que no estaban aprovechando el agua del

río Tempisque, no obstante en el sitio cuentan con dos tuberías para conectarse con dos bombas; pero que al momento de la inspección no extraían agua, tal y como se muestra en la Figura 01.

Figura 01. Primera toma de agua encontrada en el sitio perteneciente al expediente 13474 a nombre de Inmobiliaria Costa Alegre S.A.

Según el Registro Nacional de Concesiones y Obras en Cauce de la Dirección de Agua; el expediente número 13474 actualmente se encuentra en estado **Denegado**.

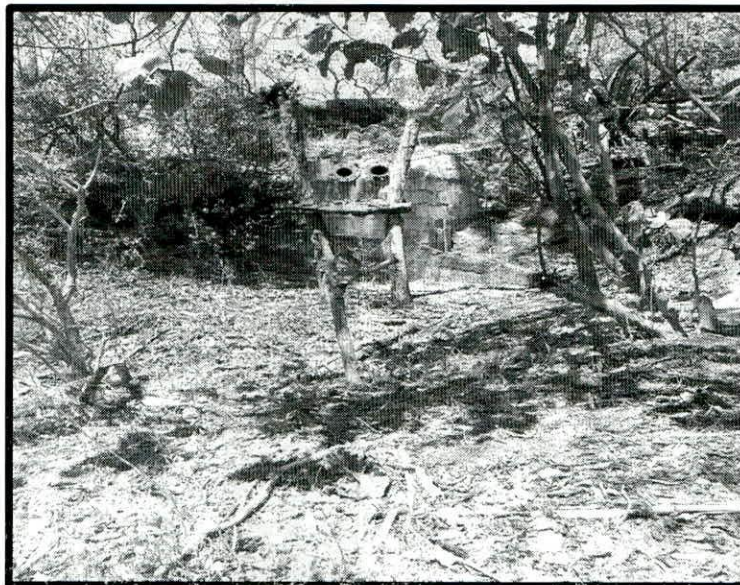
En otro punto se verificó la existencia de una **segunda** toma de agua sobre el río Tempisque, ubicada en las coordenadas latitud 288.600 y longitud 363.090, esta pertenece al expediente administrativo **7015** a nombre de Ana María Moya Moya. Al momento de la inspección no se encontró ninguna bomba ni se estaba extrayendo agua, tal y como se muestra en la Figura 02.

Figura 02. Segunda toma de agua encontrada en el sitio perteneciente al expediente 7015 a nombre de Ana María Moya Moya.

Según el Registro Nacional de Concesiones y Obras en Cauce de la Dirección de Agua; el expediente número 7015 a nombre de Ana María Moya Moya. Actualmente se encuentra en estado **Otorgado** para un caudal de 17.09 litros por segundo para extraer entre los meses de junio a enero, mientras que para los meses de febrero a mayo no pueden extraer agua. Además se recomienda seguir con el seguimiento, control y además aforar cuando se esté aprovechando dicha toma de agua para asegurar la cantidad de agua extraída.

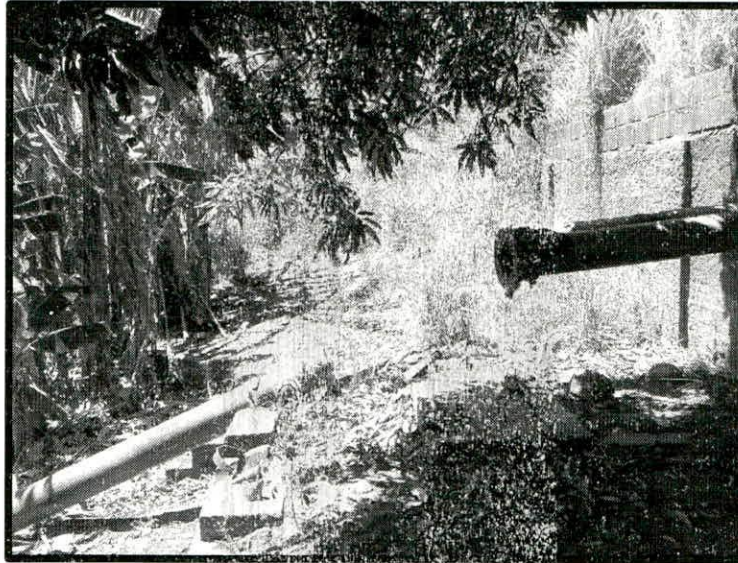
En otro sitio se verificó la existencia de una **tercera** toma de agua sobre el río Tempisque, ubicada en las coordenadas latitud 287.945 y longitud 362.446 la cual pertenece al expediente administrativo número **4858** a nombre de Granos del Pacífico. En el sitio se pudo observar que no se extraía agua y además habían dos tuberías desconectadas y no había presencia de ningún equipo de bombeo, tal y como se muestra en la Figura 03.

Figura 03. Tercera toma de agua encontrada en el sitio perteneciente al expediente 4858 a nombre de Granos del Pacífico S.A.

Según el Registro Nacional de Concesiones y Obras en Cauce de la Dirección de Agua; el expediente número 4858 a nombre de Granos del Pacífico actualmente se encuentra en estado **Cancelado por Vencimiento (Prorroga)**. No obstante, se recomienda continuar con el seguimiento y control a dicha toma de agua para verificar que efectivamente no se esté dando ningún aprovechamiento de agua en dicho punto hasta el tanto no cuente con su respectivo permiso otorgado por esta Dirección.

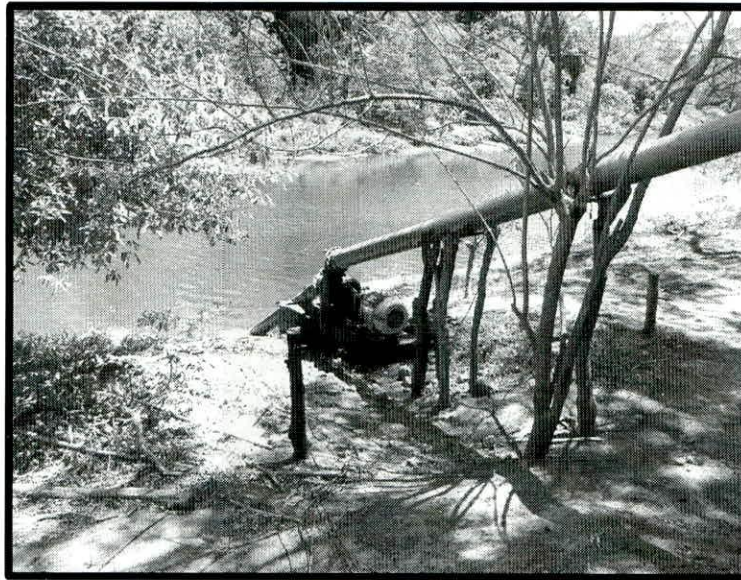
Siguiendo con el recorrido se constató la existencia de una **cuarta** toma de agua sobre el Río Tempisque, ubicada en las coordenadas latitud 285.683 y longitud 362.121 según lo indicado en el sitio, dicha toma pertenece al expediente administrativo número **2095** y se encuentra a nombre de Inversiones Río Orinoco S.A. En el sitio se observó una bomba (completamente instalada), sobre el Río Tempisque, la cual estaba operando, tal y como se muestra en la Figura 04.

Figura 04. Cuarta toma de agua encontrada en el sitio perteneciente al expediente administrativo número 2095 a nombre de Inversiones Río Orinoco S.A.

Según el Registro Nacional de Concesiones y Obras en Cauce de la Dirección de Agua; el expediente administrativo número 2095 a nombre de Inversiones Río Orinoco S.A. actualmente se encuentra en estado **Otorgado** para un caudal de 225 litros por segundo para extraer agua todo el año. Se recomienda continuar con el seguimiento y control a dicha toma de agua.

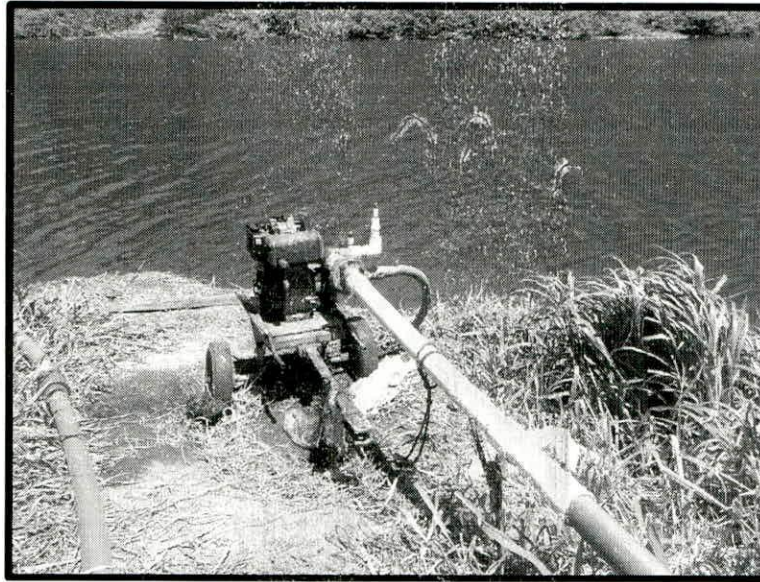
En otro punto se verificó la existencia de una **quinta** toma de agua sobre el Río Tempisque, ubicada en las coordenadas latitud 285.554 y longitud 362.263, según lo indicado en el sitio, dicha toma pertenece al expediente **10765** a nombre de Sociedad de Usuarios de Agua Auristela. Al momento de la inspección se observó una bomba, sin embargo no se encontraba en operación, tal y como se muestra en la Figura 05.

Figura 05. Quinta toma de agua encontrada en el sitio perteneciente al expediente administrativo número 10765 a nombre de Sociedad de Usuarios de Agua Auristela.

Revisado el Registro Nacional de Concesiones y Obras en Cauce de la Dirección de Agua; el expediente número administrativo 10765 actualmente se encuentra en Estado **Cancelada por Vencimiento**. Se recomienda seguir con el seguimiento y control a dicha toma de agua.

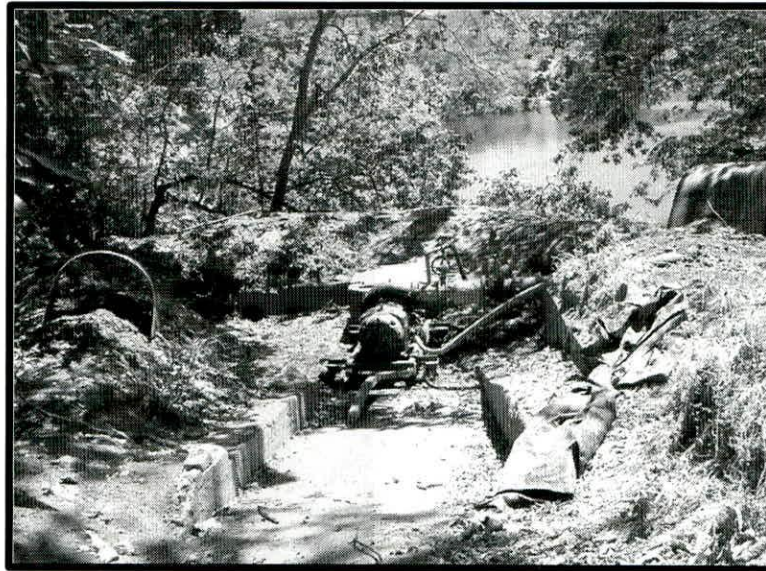
En otro punto se verificó la existencia de una **sexta** toma de agua sobre el Río Tempisque, ubicada en las coordenadas latitud 283.143 y longitud 361.844 según lo indicado en el sitio, dicha toma pertenece al expediente administrativo número **1961** a nombre de Las Trancas S.A. al momento de la inspección se observó dos bombas instaladas y solo una estaba extrayendo agua del río Tempisque, tal y como se muestra en la Figura 06.

Figura 06. Sexta toma de encontrada en el sitio perteneciente al expediente administrativo número 1961 a nombre de Las Trancas S.A.

Según el Registro Nacional de Concesiones y Obras en Cauce de la Dirección de Agua; el expediente número administrativo 1961 actualmente se encuentra en Estado **Otorgado** para un caudal de 100 litros por segundo para extraer agua todo el año; y que al momento de la inspección no estaban aprovechando agua del Río Tempisque.

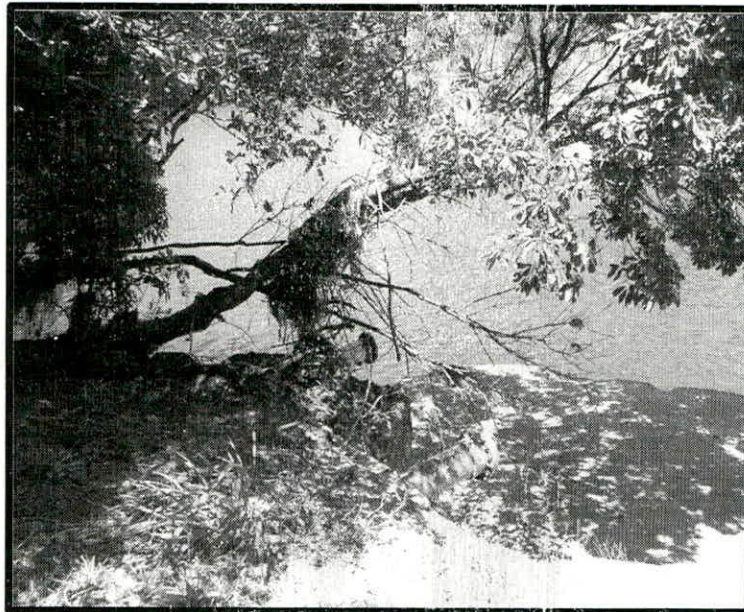
En otro punto se verificó la existencia de una **séptima** toma de agua sobre el río Tempisque, ubicada en las coordenadas latitud 282.793 y longitud 361.838 según lo indicado en el sitio, dicha toma pertenece al expediente administrativo número **4394** a nombre de Agropecuaria Federico Apestegui Sobrado S.A. Al momento de la inspección en el sitio no se observó ninguna estación de bombeo para la extracción de agua, tal y como se muestra en la Figura 07.

Figura 07. Séptima toma de agua encontrada en el sitio perteneciente al expediente administrativo número 4394 a nombre de Agropecuaria Federico Apestegui Sobrado S.A.

Según el Registro Nacional de Concesiones y Obras en Cauce de la Dirección de Agua; el expediente administrativo número 4394 a nombre de Agropecuaria Federico Apestegui Sobrado S.A. actualmente se encuentra en estado **Cancelado**. Es importante mencionar que no estaban bombeando agua del Río Tempisque al momento de la inspección. Sin embargo, se recomienda seguir con el seguimiento y control a dicha toma de agua para verificar que efectivamente no se esté dando ningún aprovechamiento de agua en dicho punto hasta el tanto no cuente con su respectivo permiso otorgado por esta Dirección.

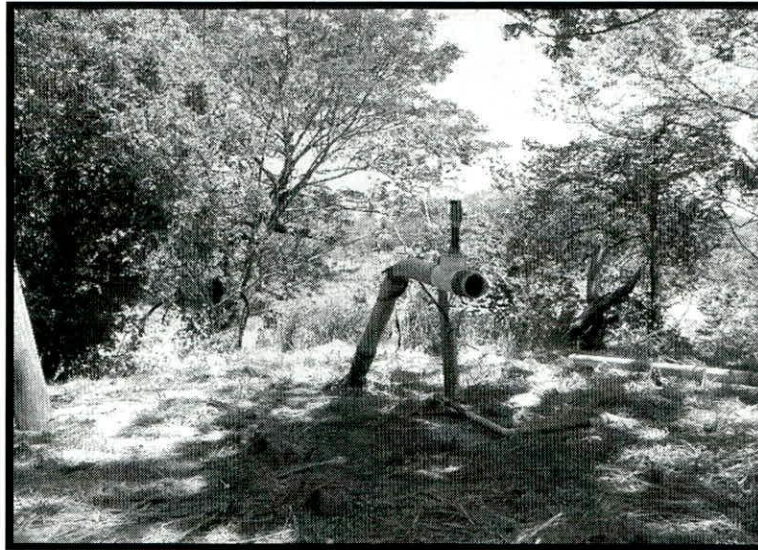
Siguiendo el trayecto se verificó la existencia de una **octava** toma de agua sobre el río Tempisque ubicada en las coordenadas latitud 280.553 y longitud 363.208, según lo visto en campo y verificado en el Registro Nacional de Concesiones para el Aprovechamiento de Agua y Obras en Cauce dicha toma pertenece al expediente administrativo número **11713** a nombre de Ganadera Limitada Monte Claro. Además se verifica que no se estaba aprovechando el agua del Río Tempisque en el momento de la visita, tal y como se muestra en la Figura 08.

Figura 08. Octava toma de agua encontrada en el sitio perteneciente al expediente 11713 a nombre de Ganadera Limitada Monte Claro.

Según el Registro Nacional de Concesiones y Obras en Cauce de la Dirección de Agua; el expediente número 11713 a nombre de Ganadera Limitada Monte Claro, actualmente se encuentra en estado **Cancelado Por Vencimiento**. Y no estaban bombeando agua del Río Tempisque al momento de la inspección.

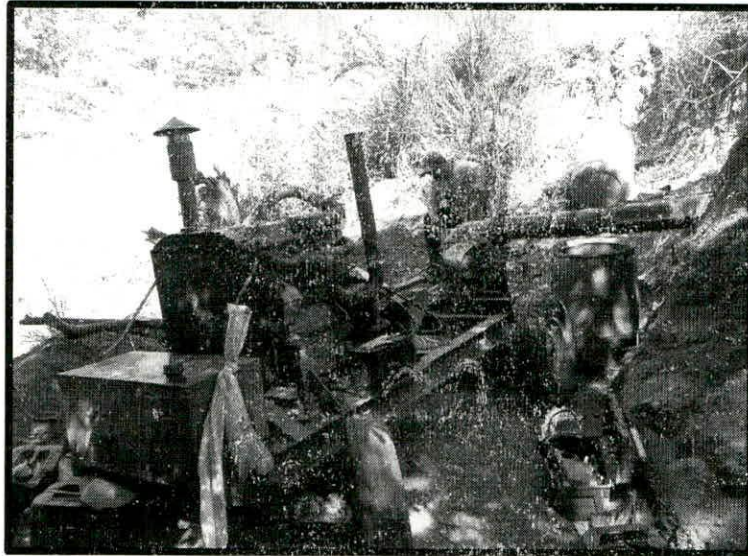
En el sitio se verificó la existencia de una **novena** toma de agua sobre el Río Tempisque ubicada en las coordenadas latitud 267.092 y longitud 372.557, según lo visto en campo y verificado en el Registro Nacional de Concesiones para el Aprovechamiento de Agua y Obras en Cauce dicha toma pertenece al expediente administrativo número **14476** a nombre Miriam Ramírez Galeano. En el sitio se encontraba realizando labores de mantenimiento a la bomba de extracción y no se estaba extrayendo agua sobre el Río Tempisque, tal y como se muestra en la Figura 09.

Figura 09. Novena toma de agua encontrada en el sitio perteneciente al expediente 14476 a nombre de Miriam Ramírez Galeano.

Según el Registro Nacional de Concesiones y Obras en Cauce de la Dirección de Agua; el expediente número 14476 a nombre Miriam Ramírez Galeano, actualmente se encuentra en estado **Otorgado** para un caudal de 11 litros por segundo para extraer agua entre los meses de diciembre a marzo, no pueden tomar agua para el mes de abril, un caudal de 11 litros por segundo para el mes de mayo y no pueden tomar agua para los meses entre junio a noviembre. Y se aclara que no estaban bombeando agua del Río Tempisque al momento de la inspección.

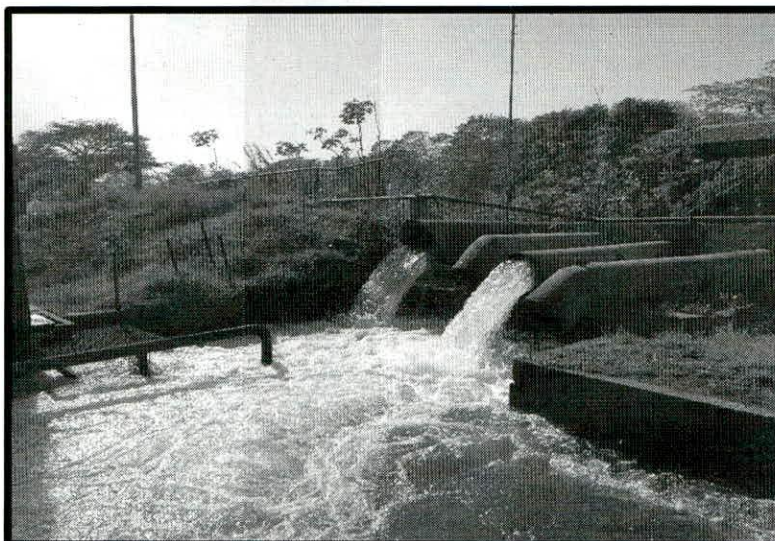
También existe de una **décima** toma de agua sobre el río Tempisque ubicada en las coordenadas latitud 266.970 y longitud 374.364, dicha toma es el principal bombeo de agua de Azucarera el Viejo S.A. para aprovechar el agua en el Ingenio y pertenece al expediente administrativo número **1234** a nombre de Azucarera El Viejo S.A. Se verificó que al momento de la inspección se encontraba dos bombas extrayendo agua del río Tempisque, tal y como se muestra en la Figura 10.

Figura 10. Décima toma de agua encontrada en el sitio perteneciente al expediente 1234 a nombre de Azucarera El Viejo S.A.

Según el Registro Nacional de Concesiones y Obras en Cauce de la Dirección de Agua; el expediente número 1234 a nombre de Azucarera El Viejo S.A actualmente se encuentra en estado **Otorgado** para un caudal de 568 litros por segundo para extraer agua entre los meses de diciembre a mayo, no pueden tomar agua entre los meses de junio a noviembre. Y se aclara que estaban aprovechando agua del río Tempisque al momento de la inspección.

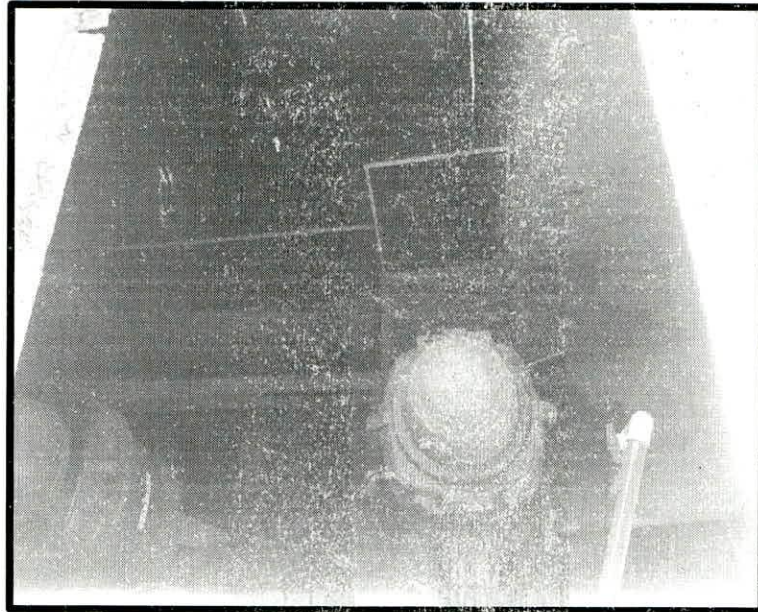
En el sitio se verificó la existencia de una **décima primera** toma de agua sobre el río Tempisque ubicada en las coordenadas latitud 269.312 y longitud 375.094, dicha toma es conocida como "Lagarta" y pertenece al expediente administrativo número **1232** a nombre de Agrícola La Ceiba S.A. Al momento de la inspección el equipo de bombeo de dicha toma estaba extrayendo agua del río tal y como se muestra en la Figura 11.

Figura 11. Décima primera toma de agua encontrada en el sitio perteneciente al expediente 2316 a nombre de Agrícola La Ceiba S.A. conocida como toma Lagarta.

Según el Registro Nacional de Concesiones y Obras en Cauce de la Dirección de Agua; el expediente número 1232 a nombre de Agrícola La Ceiba S.A. actualmente se encuentra en estado **Otorgado** para un caudal de 800 litros por segundo para extraer agua entre los meses de diciembre a junio y no deben tomar agua entre los meses de julio a noviembre. Y se aclara estaban extrayendo agua del Río Tempisque al momento de la inspección.

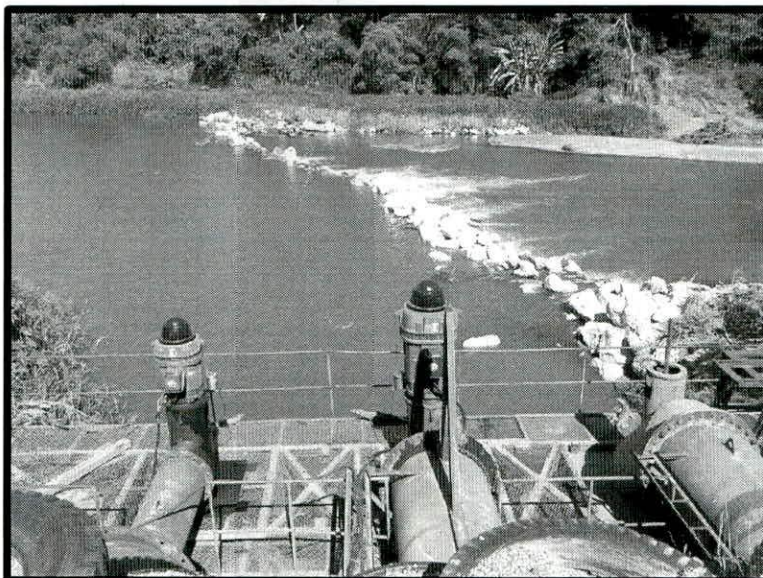
Por último existe una **décima segunda** toma de agua sobre la margen derecha del río Tempisque ubicada en las coordenadas latitud 270.614 y longitud 377.200, dicha toma de agua la realiza Azucarera el Viejo S.A. esto aprovechando que en el sitio se unen las aguas de los excedentes de riego del canal del SENARA y de fincas aledañas al canal, esto con el cauce del río Tempisque. Por lo tanto en dicho lugar aumenta considerablemente el caudal del río Tempisque.

En el sitio existe un sistema de bombeo conformada por tres bombas para la extracción de agua y que al momento de la inspección no estaban extrayendo agua del río Tempisque tal y como se muestra en la Figura 12.

Figura 12. Décima segunda toma de agua encontrada en el sitio aprovechada por Azucarera el Viejo, está bajo concesión con el SENARA.

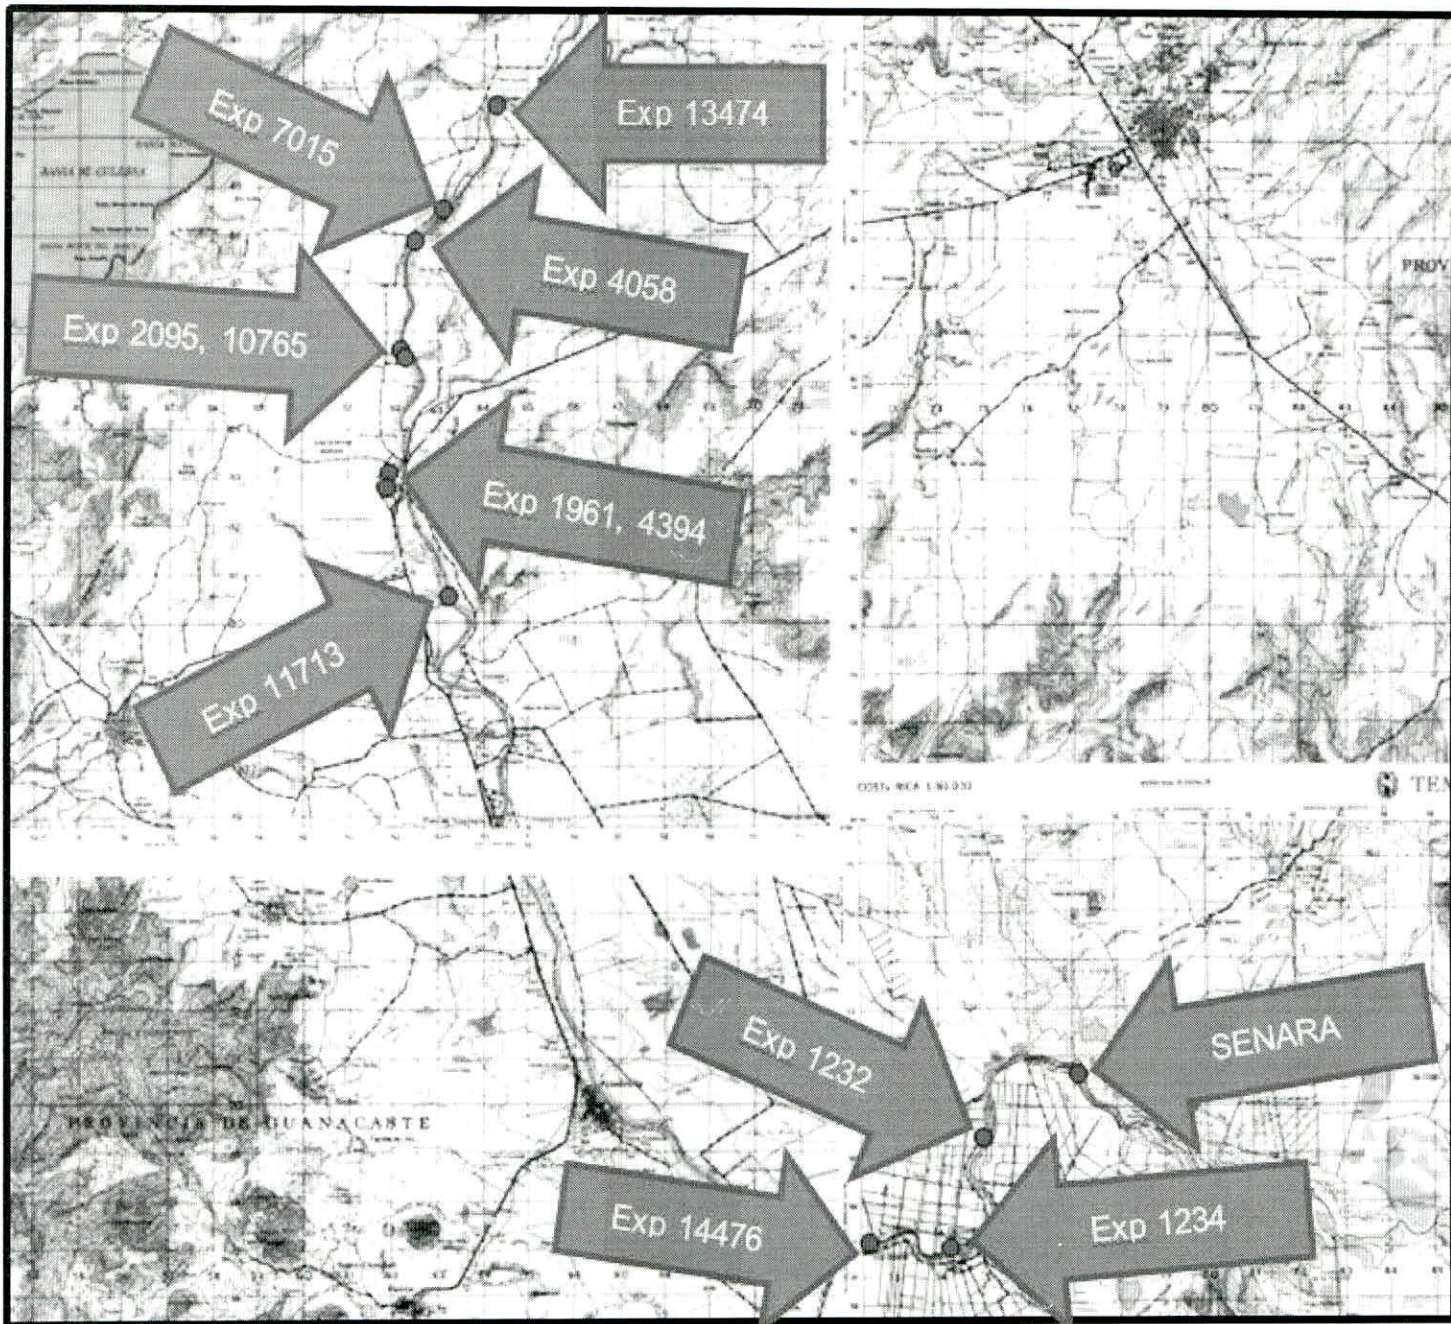
Se aclara que las doce tomas de agua encontradas en el sitio; se ubican aguas arriba y aguas abajo del Puente en Guardia. Esto para un primer trayecto que se realizó sobre la margen derecha del río Tempisque tal y como se muestra en la Figura 13.

Figura 13. Ubicación de las doce tomas de agua del primer trayecto levantado sobre la margen derecha del río Tempisque todas aguas arriba y aguas abajo del puente en Guardia.

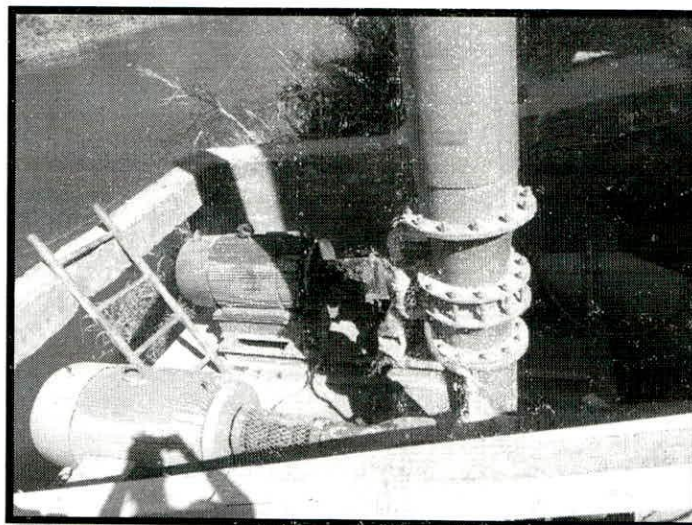
En el sitio se verificó la existencia de una **décima tercera** toma de agua sobre el río Tempisque ubicada en las coordenadas latitud 277.799 y longitud 364.594, conocida como "Románticas" (Antigua Román) y pertenece a los expedientes administrativos números **4844 y 5165** ambos a nombre de Central Azucarera Tempisque S.A.

Además en el momento de la inspección se encontraban bombeando agua del río Tempisque lo cual fue verificado por la funcionaria. En el sitio se pudo observar un sistema de bombeo, tal y como se muestra en la Figura 14. De dicho punto el agua es bombeada hacia un canal construido en concreto y de ahí se desvía hacia fincas que le pertenecen a CATSA, al momento de la inspección se estaba bombeando el agua.

Figura 14. Décima Tercera toma de agua encontrada en el sitio perteneciente al expediente 4844 y 5165 a nombre de Central Azucarera Tempisque S.A. conocida como "Románticas"

Según el Registro Nacional de Concesiones y Obras en Cauce de la Dirección de Agua; el expediente número 4844 a nombre de Central Azucarera Tempisque S.A. actualmente se encuentra en estado **Otorgado** para un caudal de 140 litros por segundo para extraer agua

entre los meses de junio a marzo, un caudal de 70 litros por segundo para el mes de abril y no pueden aprovechar el agua del río Tempisque para el mes de mayo.

Por otra parte el expediente número 5165 a nombre de Central Azucarera Tempisque S.A. actualmente se encuentra en estado **Otorgado** para un caudal de 232 litros por segundo para extraer agua entre los meses de mayo a febrero y un caudal de 230 litros por segundo entre los meses de mayo y abril. Es decir que en total de dicha toma de agua se deberá tomar un caudal 372 litros por segundo entre los meses de junio a febrero, un caudal de 70 litros por segundo de para el mes de marzo, un caudal de 300 litros por segundo para el mes de abril y un caudal de 232 litros por segundo para el mes de mayo. Esto debido a la suma de los caudales otorgados en ambos expedientes administrativos tanto el 4844 como el 5165 ambos a nombre de Central Azucarera Tempisque S.A.

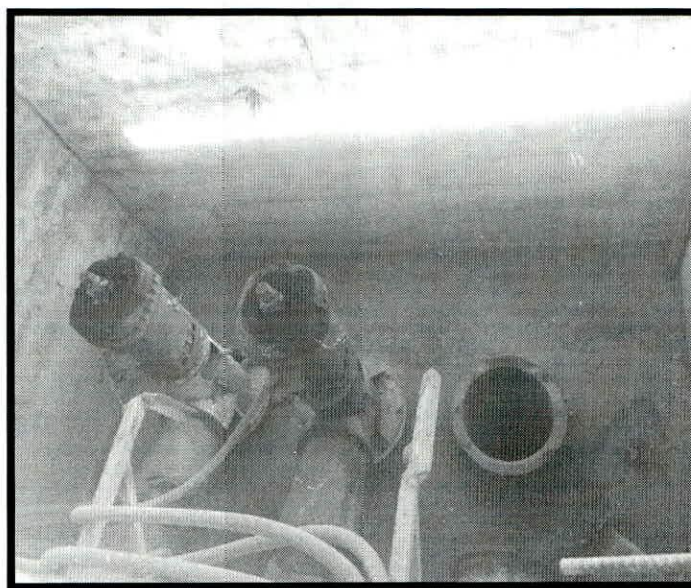
En el sitio se verificó la existencia de una **décima cuarta** toma de agua sobre el río Tempisque ubicada en las coordenadas latitud 277.794 y longitud 364.604 esto a 20 metros aguas abajo de la toma de agua conocida como "Románticas", dicha toma de agua es conocida como "Cerritos" y pertenece al expediente administrativo número **12395** a nombre de Agrorice de Milano S.A.

Además en el momento de la inspección no se encontraban bombeando agua del río Tempisque lo cual fue verificado por la funcionaria. En el sitio se pudo observar dos bombas de extracción de agua, tal y como se muestra en la Figura 15.

Figura 15. Décima cuarta toma de agua encontrada en el sitio perteneciente al expediente 12395 a nombre de Agrorice de Milano S.A. conocida como "Cerritos"

Según el Registro Nacional de Concesiones y Obras en Cauce de la Dirección de Agua; el expediente número 12395 a nombre de Agrorice de Milano S.A. actualmente se encuentra en estado **Otorgado** para un caudal de 1366.5 litros por segundo para extraer agua entre los meses de mayo a febrero, un caudal de 451 litros por segundo.

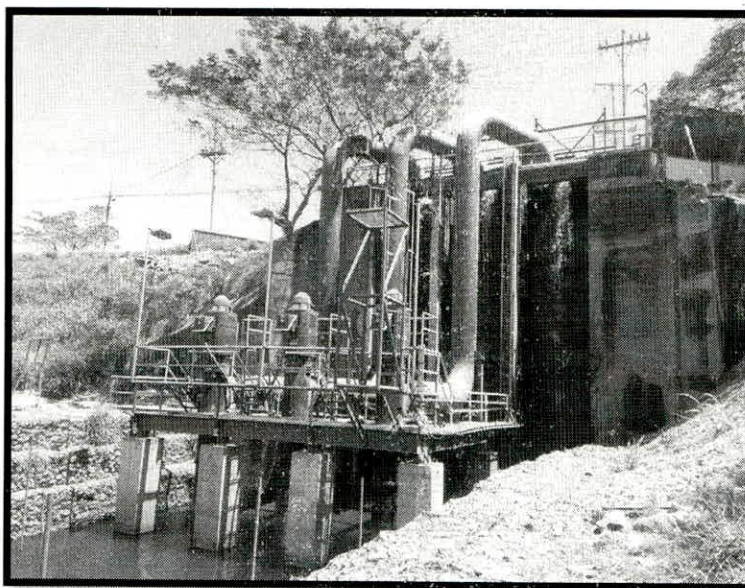
En el sitio se verificó la existencia de una **décima quinta** toma de agua sobre el río Tempisque ubicada en las coordenadas latitud 277.474 y longitud 364.630, dicha toma es el principal sistema de bombeo de CATSA para extraer el agua del río y llevarlo al Ingenio, el cual pertenece al expediente administrativo número **6472** a nombre de Central Azucarera Tempisque S.A.

Al momento de la inspección del sistema del bombeo de CATSA estaba funcionando solo una de las tres bombas que existen en el sitio lo cual fue verificado por la funcionaria, tal y como se muestra en la Figura 16.

Figura 16. Décima quinta toma de agua encontrada en el sitio perteneciente al expediente 6472 a nombre de Central Azucarera Tempisque S.A.

Según el Registro Nacional de Concesiones y Obras en Cauce de la Dirección de Agua; el expediente número 6472 a nombre de Central Azucarera Tempisque S.A. actualmente se encuentra en estado **Otorgado** para un caudal de 2750 litros por segundo para extraer agua entre los meses de junio a enero y un caudal de 2825 litros por segundo entre los meses de febrero a mayo.

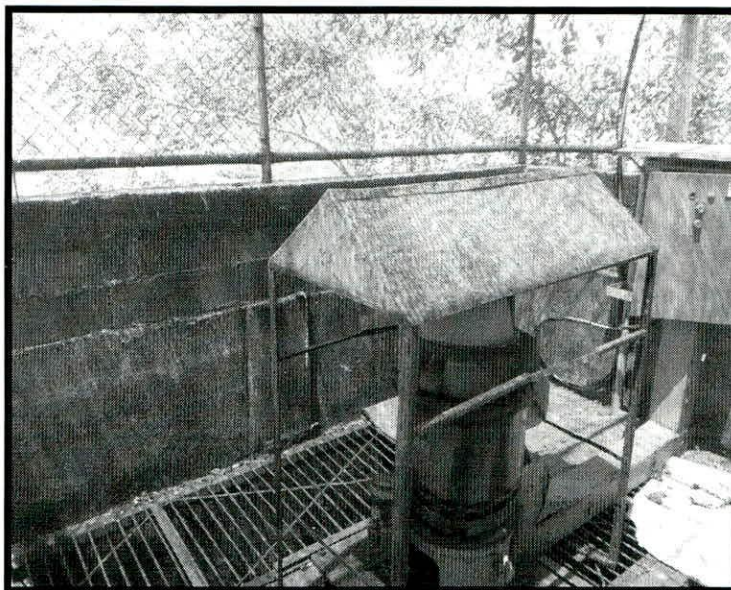
En el sitio se verificó la existencia de una **décima sexta** toma de agua sobre el río Tempisque ubicada en las coordenadas latitud 276.314 y longitud 364.528, según lo indicado en el sitio dicha toma de agua es conocida como “Plazuela” y pertenece al expediente administrativo número **5558** a nombre de Hacienda Tempisque S.A.

Además al momento de la inspección no estaban bombeando agua del río Tempisque lo cual fue verificado por la funcionaria. En el sitio se pudo observar una bomba de extracción de agua y la misma no estaba en funcionamiento, tal y como se muestra en la Figura 17.

Figura 17. Décima sexta toma de agua encontrada en el sitio perteneciente al expediente 5558 a nombre de Hacienda Tempisque S.A. conocida como “Plazuela”

Según el Registro Nacional de Concesiones y Obras en Cauce de la Dirección de Agua; el expediente número 5558 a nombre de Hacienda Tempisque S.A. actualmente se encuentra en estado **Otorgado** para un caudal de 250 litros por segundo para extraer agua entre los meses de junio a enero y un caudal de 175 litros por segundo entre los meses de febrero a mayo. Y se aclara que no estaban bombeando agua del río Tempisque al momento de la inspección.

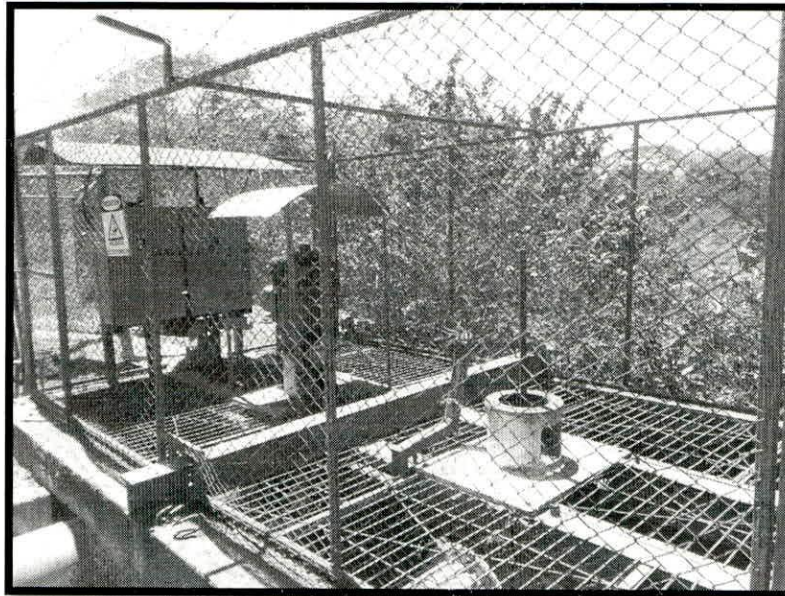
En el sitio se verificó la existencia de una **décima séptima** toma de agua sobre el río Tempisque ubicada en las coordenadas latitud 273.182 y longitud 365.624, según lo indicado en el sitio dicha toma de agua es conocida como “Jocotes” y pertenece al expediente administrativo número **4695** a nombre de Hacienda Tempisque S.A.

Además al momento de la inspección estaban bombeando agua del río Tempisque lo cual fue verificado por la funcionaria. En el sitio se pudo observar un sistema de bombeo conformados por dos bombas de extracción de agua, y que al momento de la inspección solo se observó una bomba y la misma estaba en funcionamiento, además la otra bomba no estaba ubicada en el sitio tal y como se muestra en la Figura 18.

Figura 18. Décima séptima toma de agua encontrada en el sitio perteneciente al expediente 4695 a nombre de Hacienda Tempisque S.A. conocida como "Jocotes"

Según el Registro Nacional de Concesiones y Obras en Cauce de la Dirección de Agua; el expediente número 4695 a nombre de Hacienda Tempisque S.A. actualmente se encuentra en estado **Otorgado** para un caudal de 375 litros por segundo para extraer agua entre los meses de junio a enero y un caudal de 275 litros por segundo entre los meses de febrero a mayo.

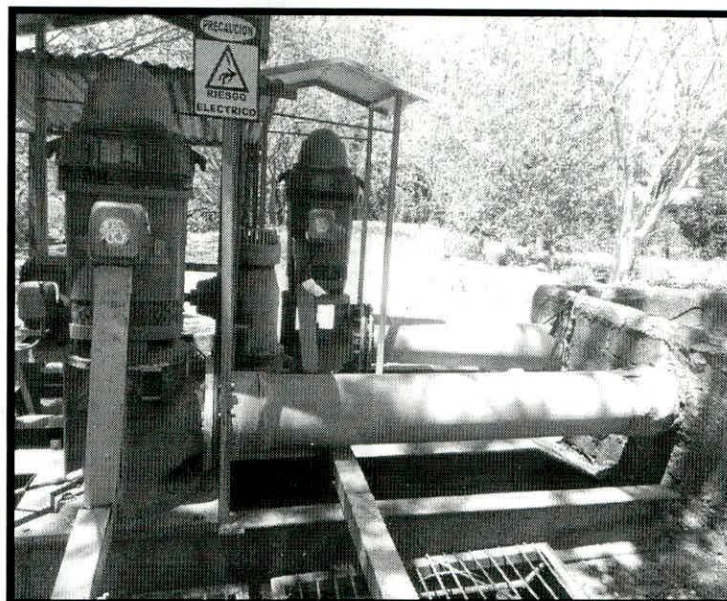
En el sitio se verificó la existencia de una **décima octava** toma de agua sobre el río Tempisque ubicada en las coordenadas latitud 269.577 y longitud 367.890, según lo indicado en el sitio dicha toma de agua es conocida como "Isleta" y pertenece al expediente administrativo número **4695** a nombre de Hacienda Tempisque S.A.

Además al momento de la inspección no estaban bombeando agua del río Tempisque lo cual fue verificado por la funcionaria. En el sitio se pudo observar que el sistema de bombeo se encontraba instalado, tal y como se muestra en la Figura 19.

Figura 19. Décima octava toma de agua encontrada en el sitio perteneciente al expediente 4695 a nombre de Hacienda Tempisque S.A. conocida como "Isleta"

Según el Registro Nacional de Concesiones y Obras en Cauce de la Dirección de Agua; el expediente número 4695 a nombre de Hacienda Tempisque S.A. actualmente se encuentra en estado **Otorgado** para un caudal de 375 litros por segundo para extraer agua entre los meses de junio a enero y un caudal de 275 litros por segundo entre los meses de febrero a mayo. Y se aclara que no estaban bombeando agua del río Tempisque al momento de la inspección.

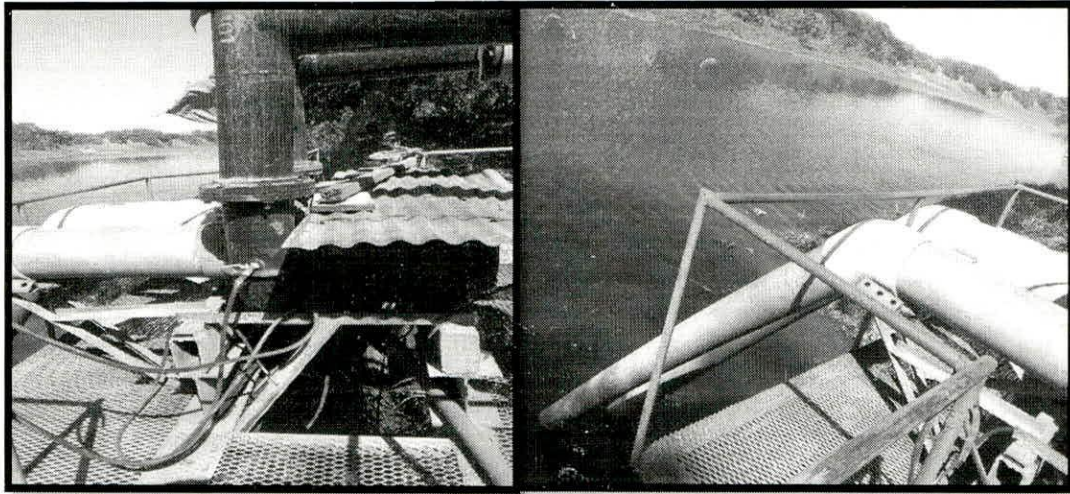
En el sitio se verificó la existencia de una **décima novena** toma de agua sobre el río Tempisque conocida como "Galanes" ubicada en las coordenadas latitud 268.438 y longitud 369.067 que pertenece al expediente administrativo número **5554** a nombre de Banco Crédito Agrícola de Cartago. Además en el sitio se pudo constatar que se encontraban las bombas, por lo que estaban tomando agua del río Tempisque, lo cual fue verificado por la funcionaria al momento de la inspección, tal y como se muestra en la Figura 20.

Figura 20. Décima novena toma de agua encontrada en el sitio perteneciente al expediente 5554 a nombre de Banco Crédito Agrícola de Cartago conocida como "Galanes"

Según el Registro Nacional de Concesiones y Obras en Cauce de la Dirección de Agua; el expediente número 5554 a nombre de Banco Crédito Agrícola de Cartago. Actualmente se encuentra en estado **Cancelada por vencimiento**.

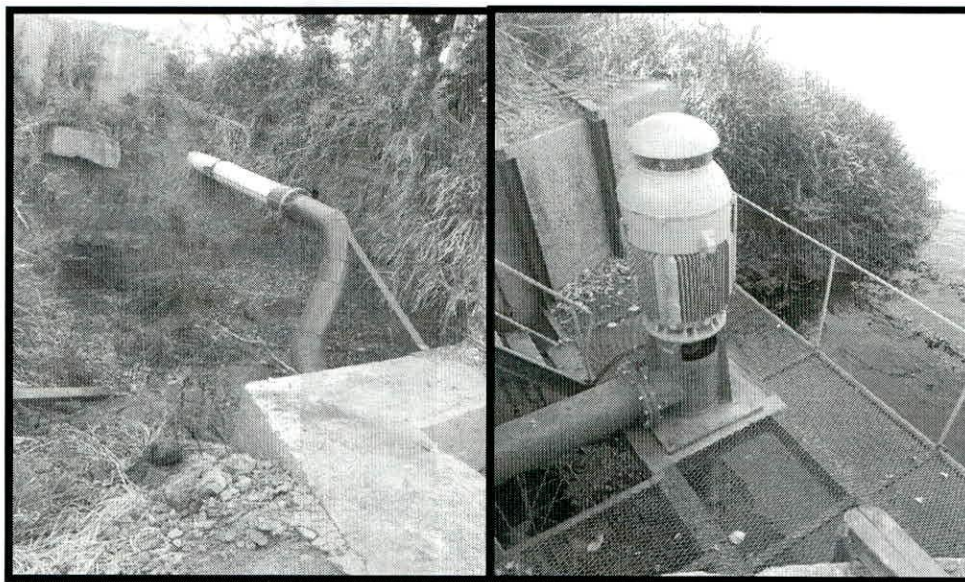
En el sitio se verificó la existencia de una **vigésima** toma de agua conocida como "Birmania" esto a 40 metros aproximadamente aguas arriba de la toma conocida como "Galanes". Dicha toma se ubica en las coordenadas latitud 268.430 y longitud 369.086 y la aprovecha Ingenio El Viejo dicha toma pertenece al expediente administrativo número **6399** que actualmente se encuentra a nombre de El Rancho Gesling S.A., tal y como se muestra en la Figura 21. Al momento de la inspección la misma estaba siendo aprovechada, tal y como se muestra en la Figura 21.

Figura 21. Vigésima toma de agua encontrada en el sitio perteneciente al expediente 6399 a nombre de El Rancho Gesling S.A. conocida como "Birmania"

Según el Registro Nacional de Concesiones y Obras en Cauce de la Dirección de Agua; el expediente número 6399 a nombre de El Rancho Gesling S.A. actualmente se encuentra en estado **Otorgado** para un caudal de 150 litros por segundo para extraer agua entre los meses de febrero a abril y no puede tomar agua entre los meses de mayo a enero.

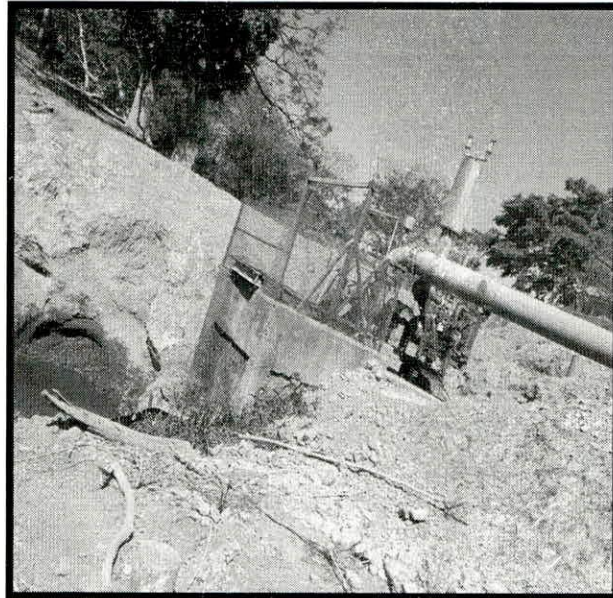
En el sitio se verificó la existencia de una **vigésima primera** toma de agua sobre el río Tempisque ubicada en las coordenadas latitud 267.186 y longitud 372.572, dicha toma es conocida como "Guayabito" y pertenece al expediente administrativo número **2316** a nombre de Central Azucarera Tempisque S.A. Al momento de la inspección dicha toma no estaba extrayendo agua del río Tempisque, tal y como se muestra en la Figura 22.

Figura 22. Vigésima primera toma de agua encontrada en el sitio perteneciente al expediente 2316 a nombre de Central Azucarera Tempisque S.A. conocida como "Guayabito"

Según el Registro Nacional de Concesiones y Obras en Cauce de la Dirección de Agua; el expediente número 2316 a nombre de Central Azucarera Tempisque S.A. actualmente se encuentra en estado **Otorgado** para un caudal de 400 litros por segundo para extraer agua entre los meses de diciembre a abril y no deben tomar agua entre los meses de mayo a noviembre.

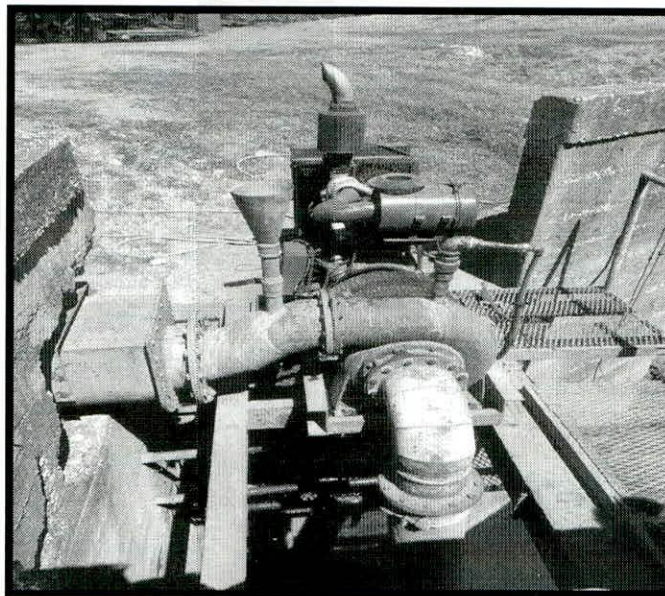
En el sitio se verificó la existencia de una **vigésima segunda** toma de agua sobre el río Tempisque ubicada en las coordenadas latitud 268.418 y longitud 374.720, dicha toma es conocida como "Caimito" y pertenece al expediente administrativo número **2316** a nombre de Central Azucarera Tempisque S.A. Al momento de la inspección dicha toma estaba extrayendo agua del río Tempisque, tal y como se muestra en la Figura 23.

Figura 23. Vigésima segunda toma de agua encontrada en el sitio perteneciente al expediente 2316 a nombre de Central Azucarera Tempisque S.A. conocida como "Caimito"

Según el Registro Nacional de Concesiones y Obras en Cauce de la Dirección de Agua; el expediente número 2316 a nombre de Central Azucarera Tempisque S.A. actualmente se encuentra en estado **Otorgado** para un caudal de 400 litros por segundo para extraer agua entre los meses de diciembre a abril y no deben tomar agua entre los meses de mayo a noviembre.

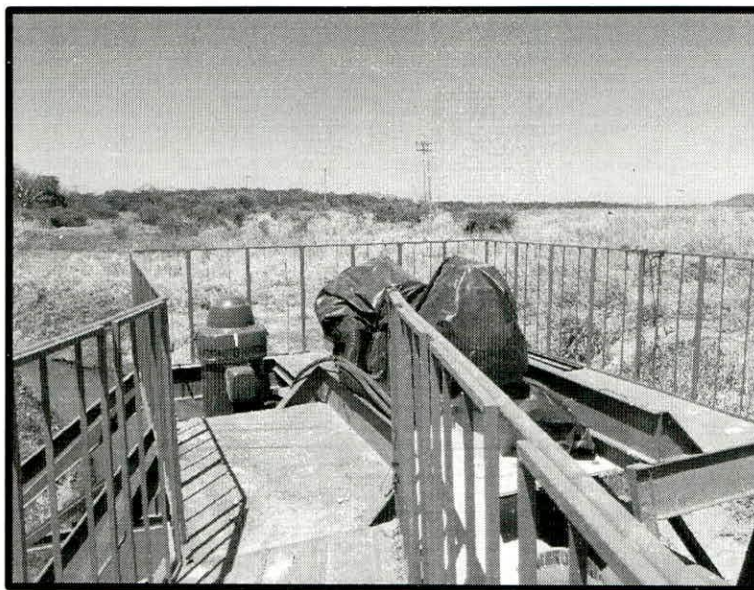
En el sitio se verificó la existencia de una **vigésima tercera** toma de agua sobre el río Tempisque ubicada en las coordenadas latitud 269.762 y longitud 378.657, dicha toma de agua pertenece al expediente administrativo número **1443** a nombre de Hacienda Rio Seco S.A. Además cuenta con un sistema de bombeo conformado por tres bombas para la extracción de agua, las mismas se encontraban en el sitio al momento de la inspección, pero no estaban extrayendo agua del río Tempisque tal y como se muestra en la Figura 24.

Figura 24. Vigésima tercera toma de agua encontrada en el sitio perteneciente al expediente 1443 a nombre de Hacienda Rio Seco S.A.

Según el Registro Nacional de Concesiones y Obras en Cauce de la Dirección de Agua; el expediente número 1443 a nombre de Hacienda Rio Seco S.A. actualmente se encuentra en estado **Otorgado** para un caudal de 800 litros por segundo para extraer agua entre los meses de diciembre a abril y un caudal de 679 litros por segundo entre los meses de mayo a noviembre. Y se aclara que no estaban bombeando agua del río Tempisque al momento de la inspección.

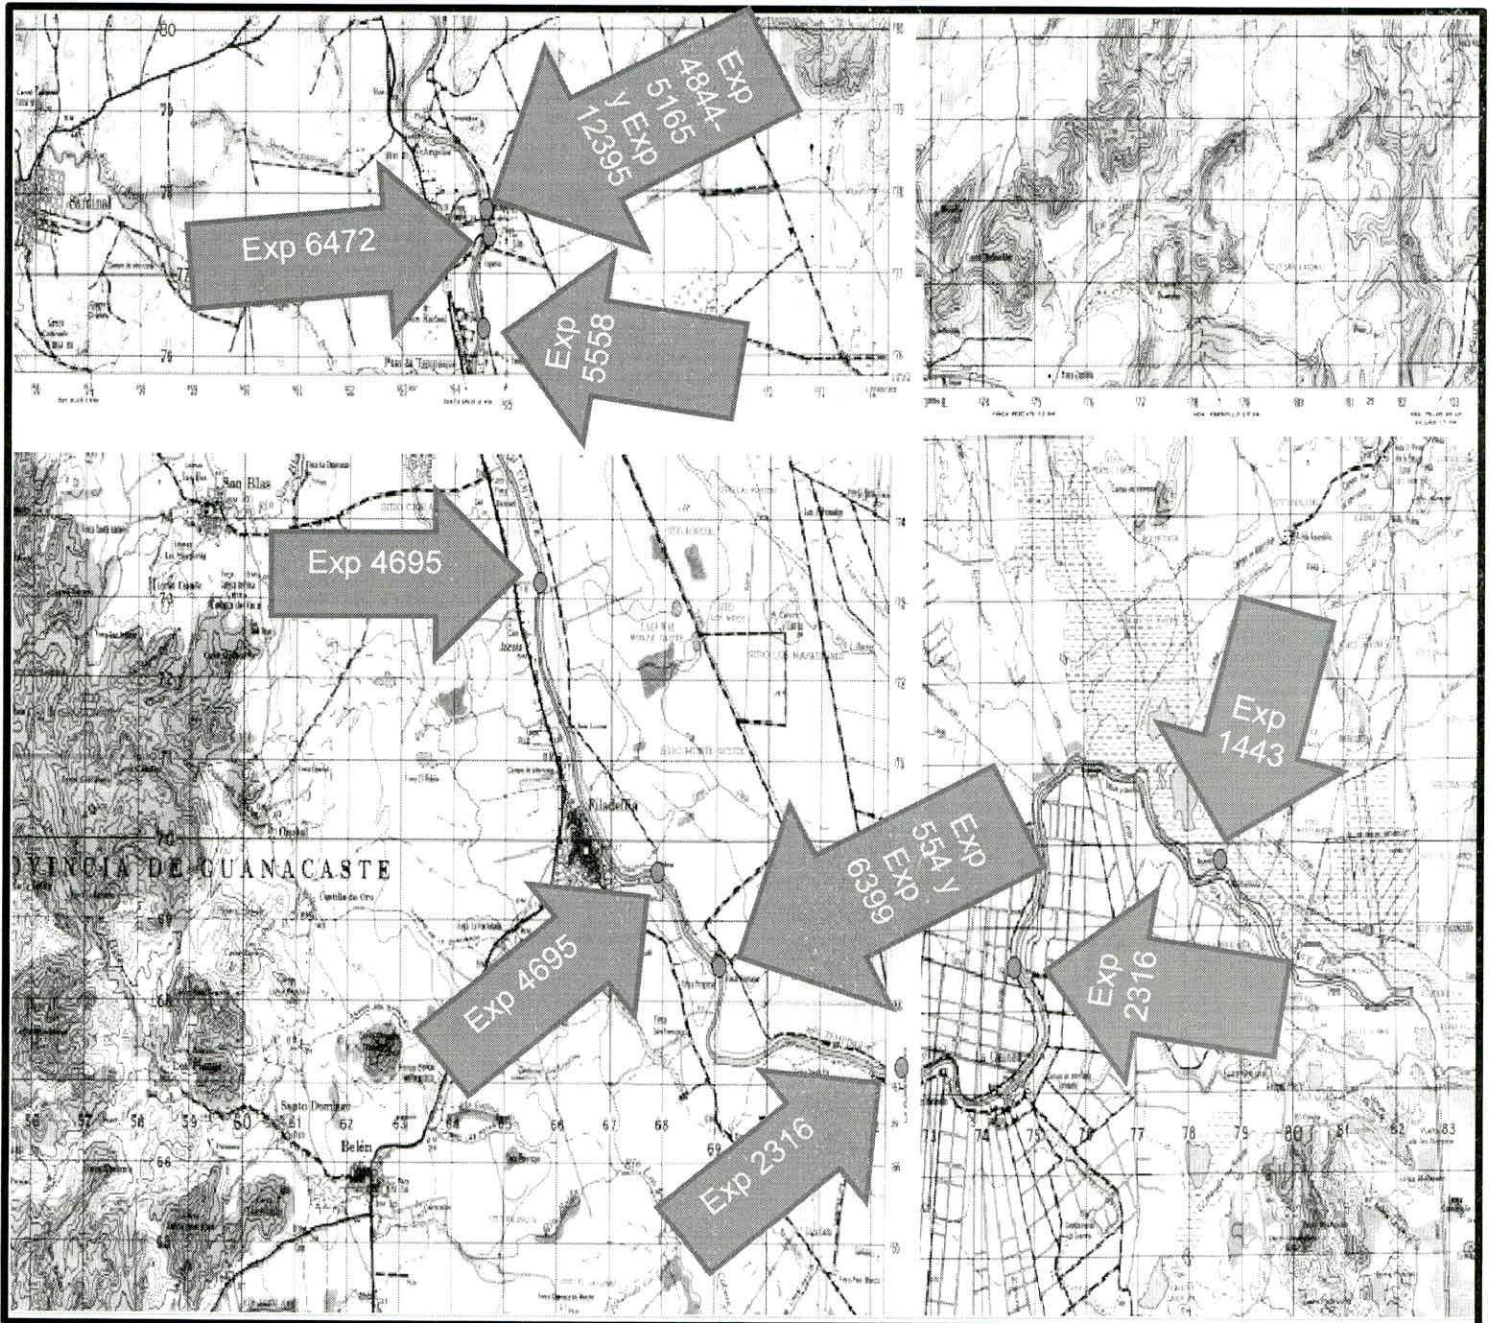
Se aclara que las once tomas de agua encontradas en el sitio; se ubican aguas abajo del Puente en Guardia. Esto para un segundo trayecto que se realizó sobre la margen izquierda del río Tempisque tal y como se muestra en la Figura 25.

Figura 25. Ubicación de las once tomas de agua del segundo trayecto levantado sobre la margen izquierda del río Tempisque todas abajo del puente en Guardia.
